PROCES VERBAL DE CONSTAT

Certifie m'être spécialement transporté ce jour, à 09h30 à (69780) MIONS, 7 Allée du Romarin, à l'effet de dresser procès-verbal de description des biens appartenant à la CAVOVENTES.FR sur une parcelle figurant au cadastre de ladite section AH n°184 pour 09a 93 ca.

DESCRIPTION DU BIEN

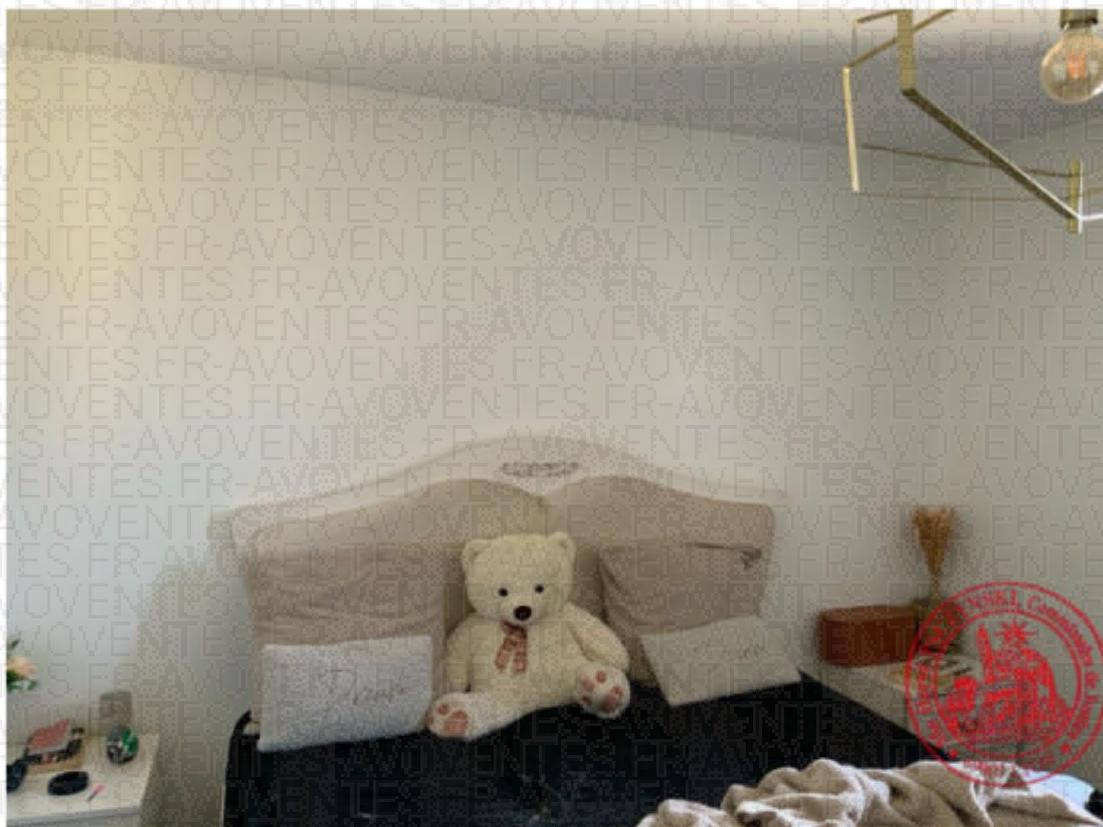
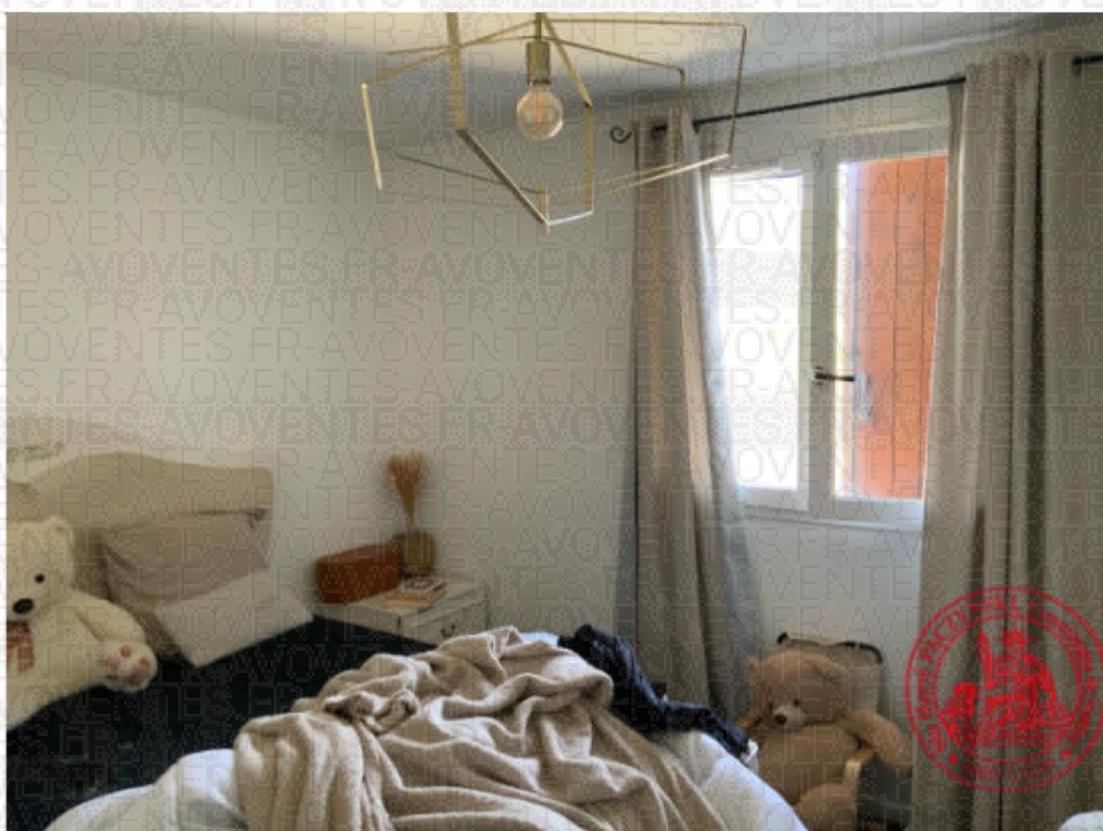
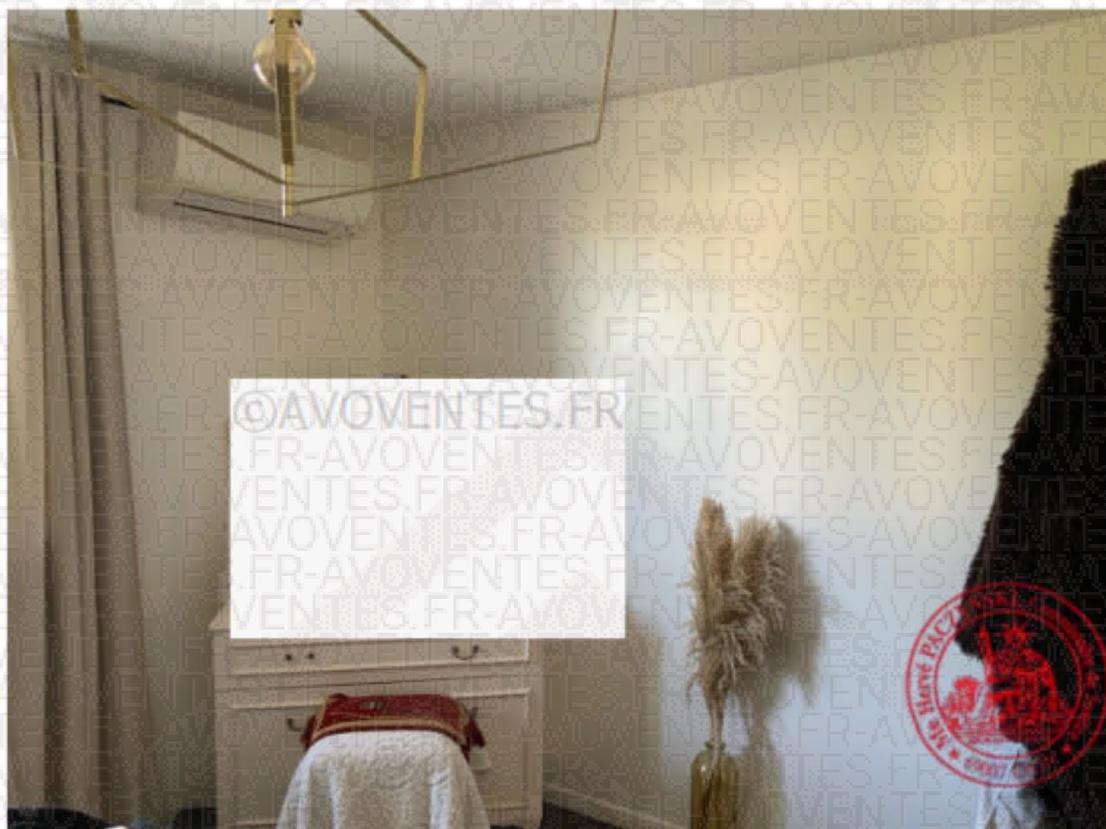
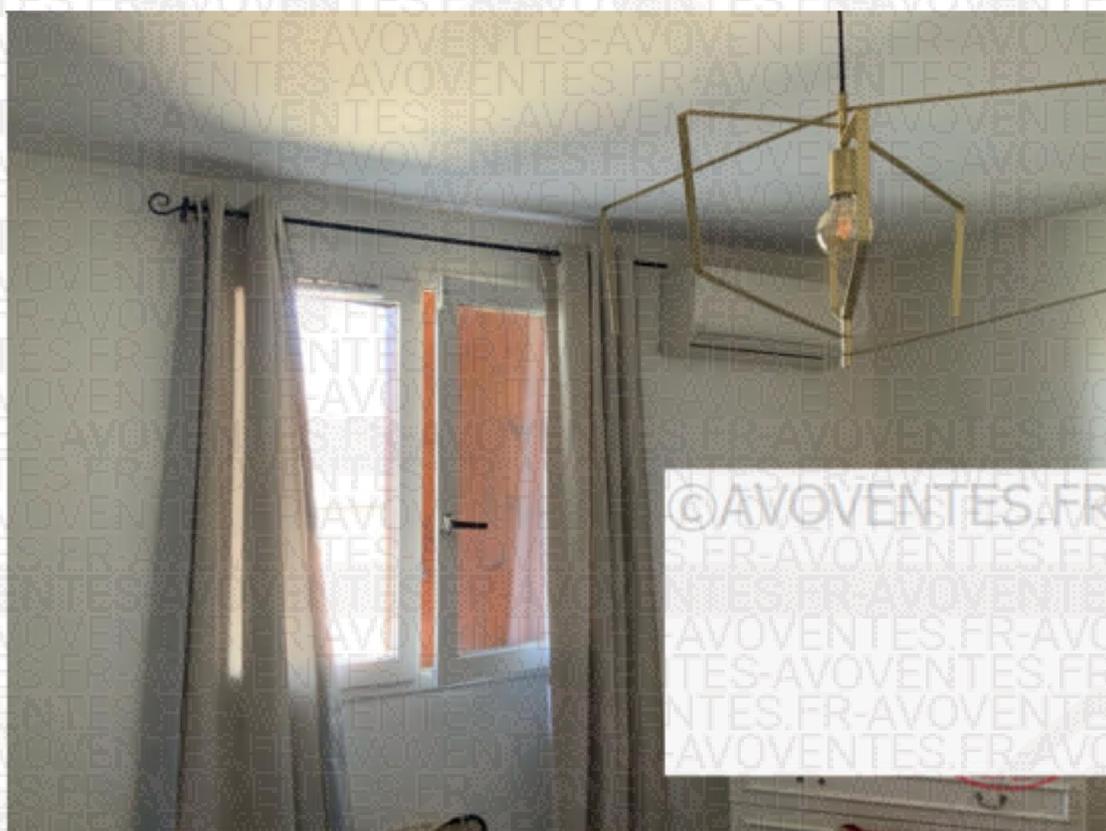
CHAMBRE 1 - R+1

Sol stratifié en état d'usage. Murs et plafonds peints de couleur blanche en état d'usage. Présence d'un split au mur.

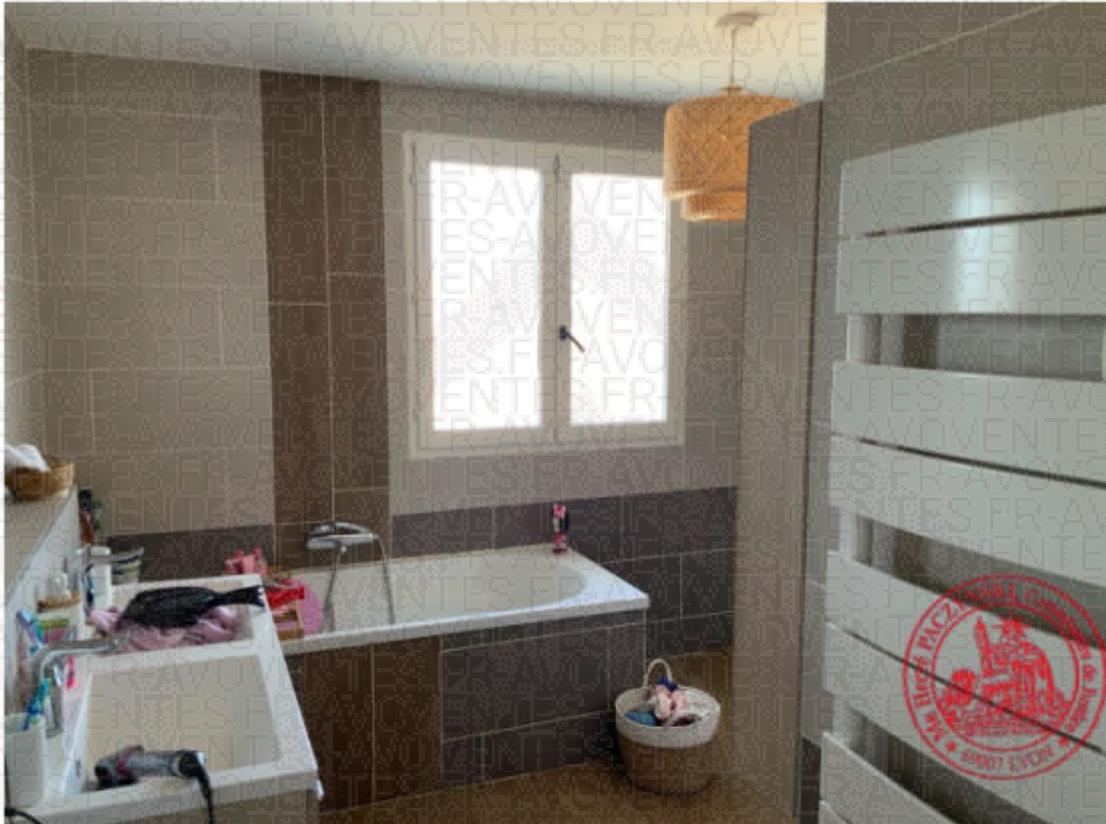
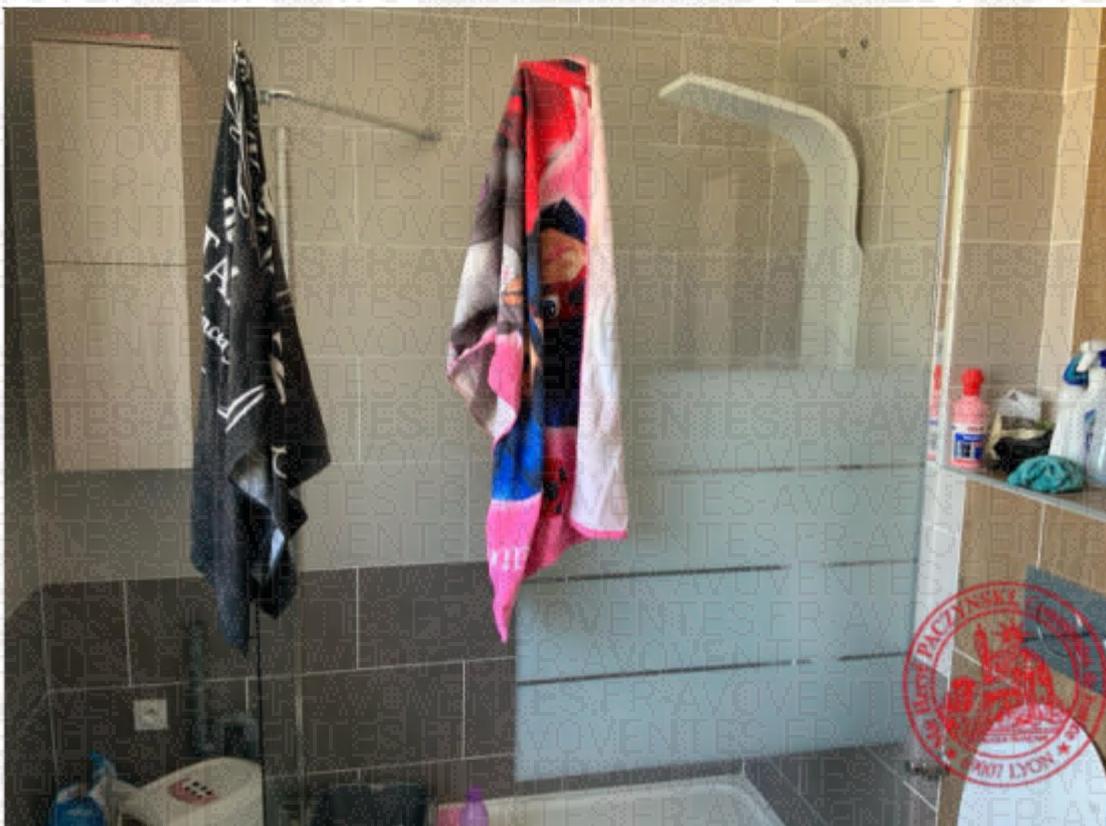
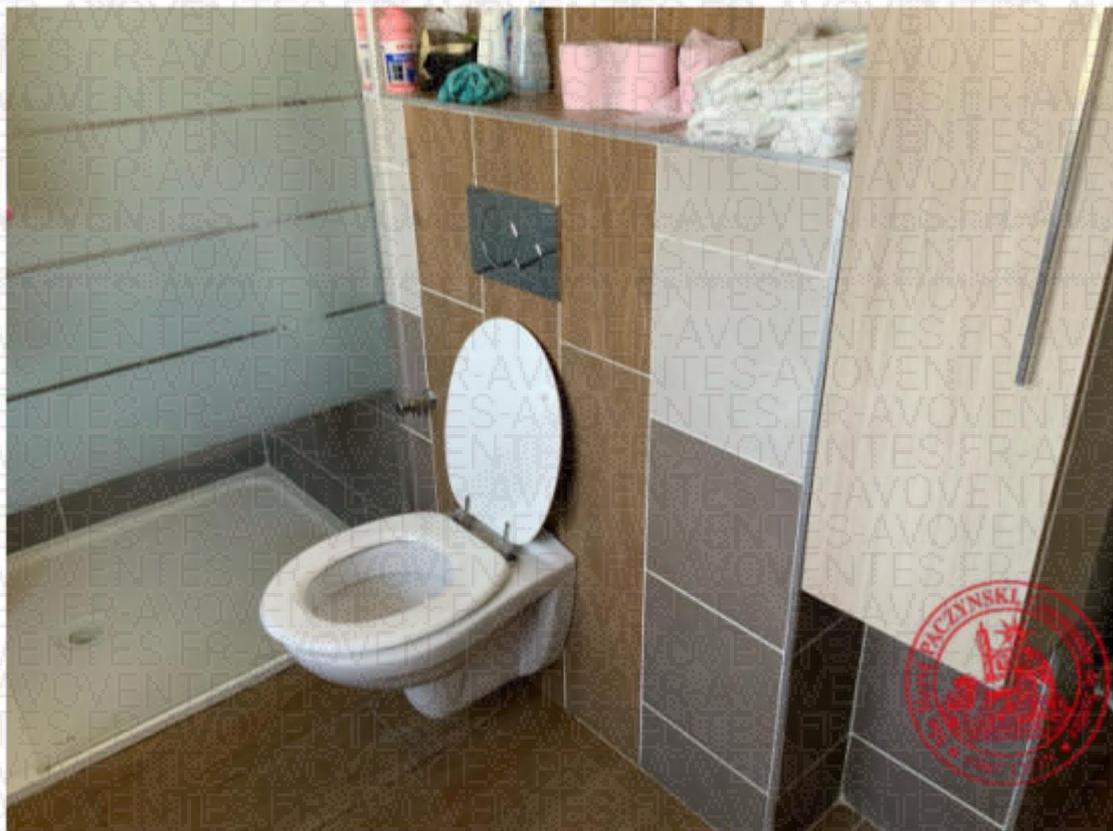
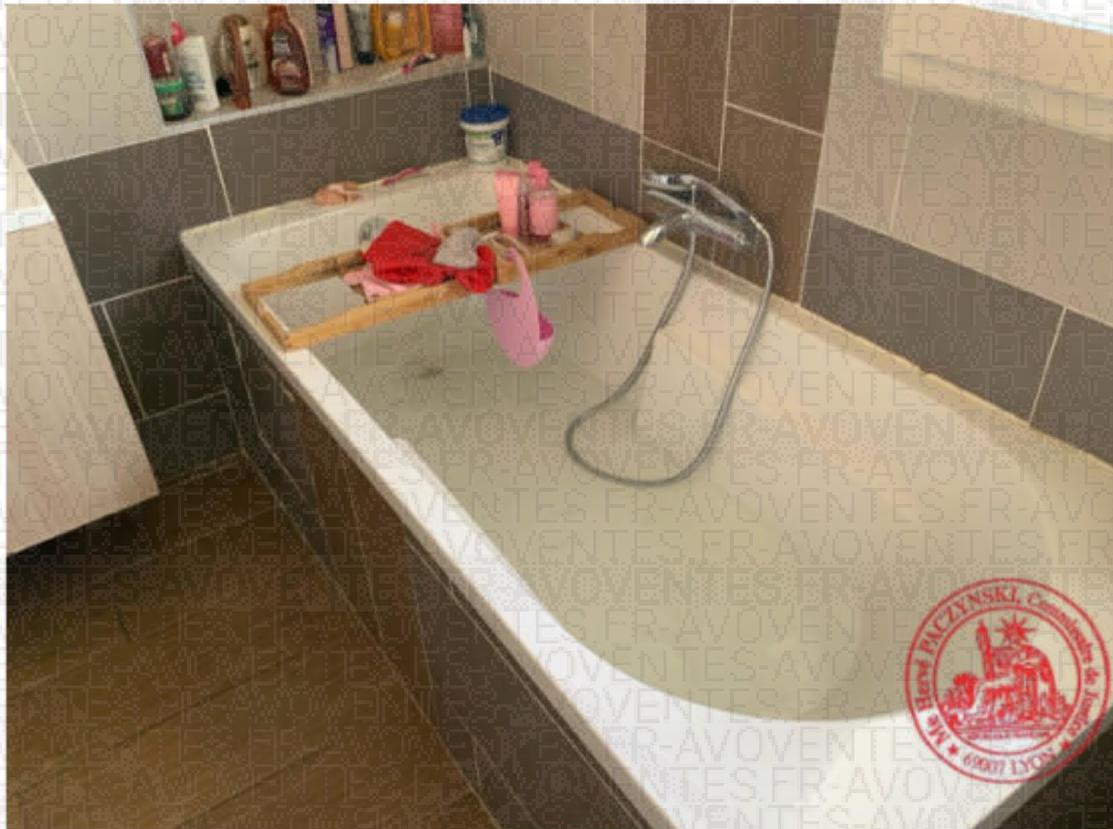
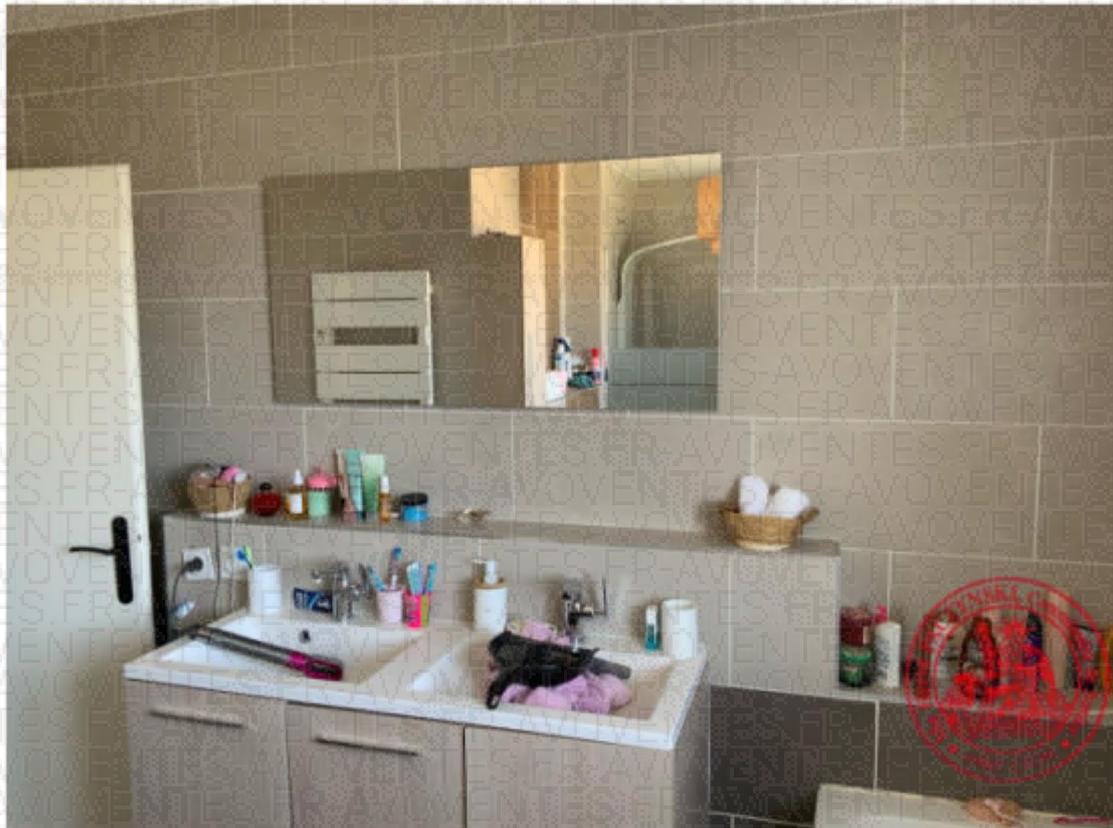
SALLE DE BAIN - R+1

Sol et murs carrelés en état d'usage. Présence d'une baignoire, un sanitaire avec chasse encastrée et douche à l'italienne, meuble deux lavabos en état d'usage.

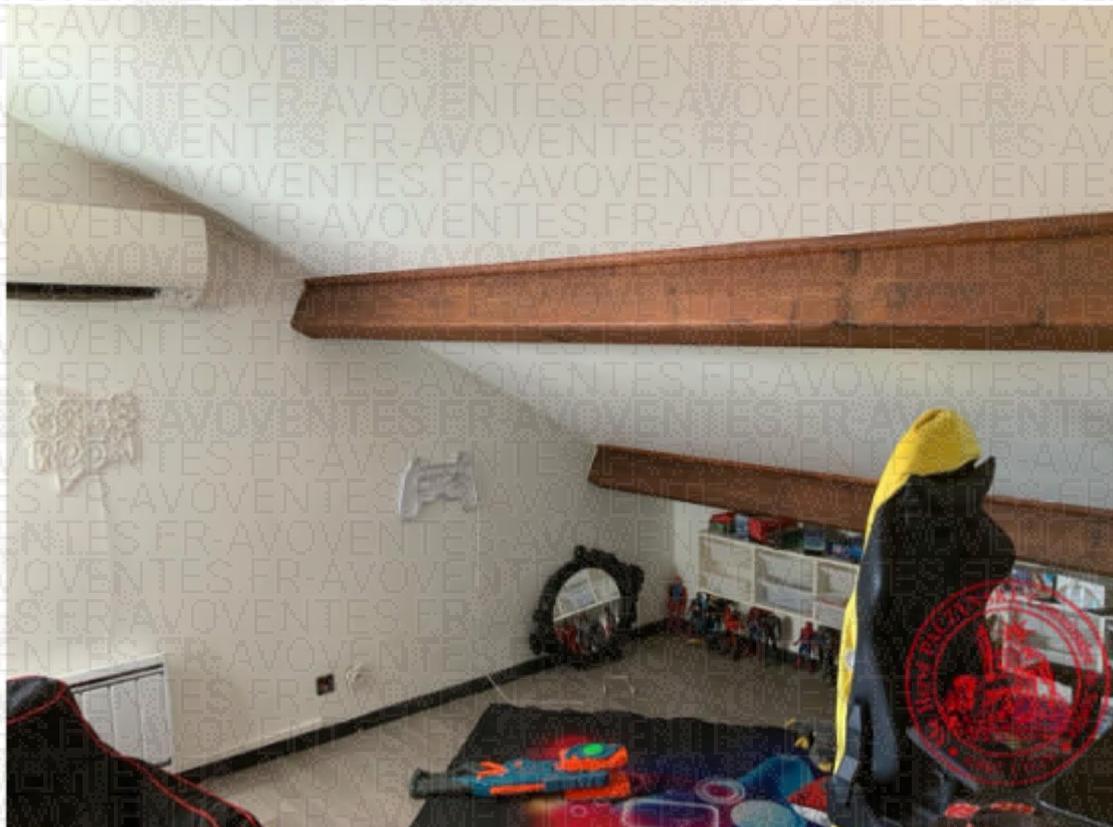
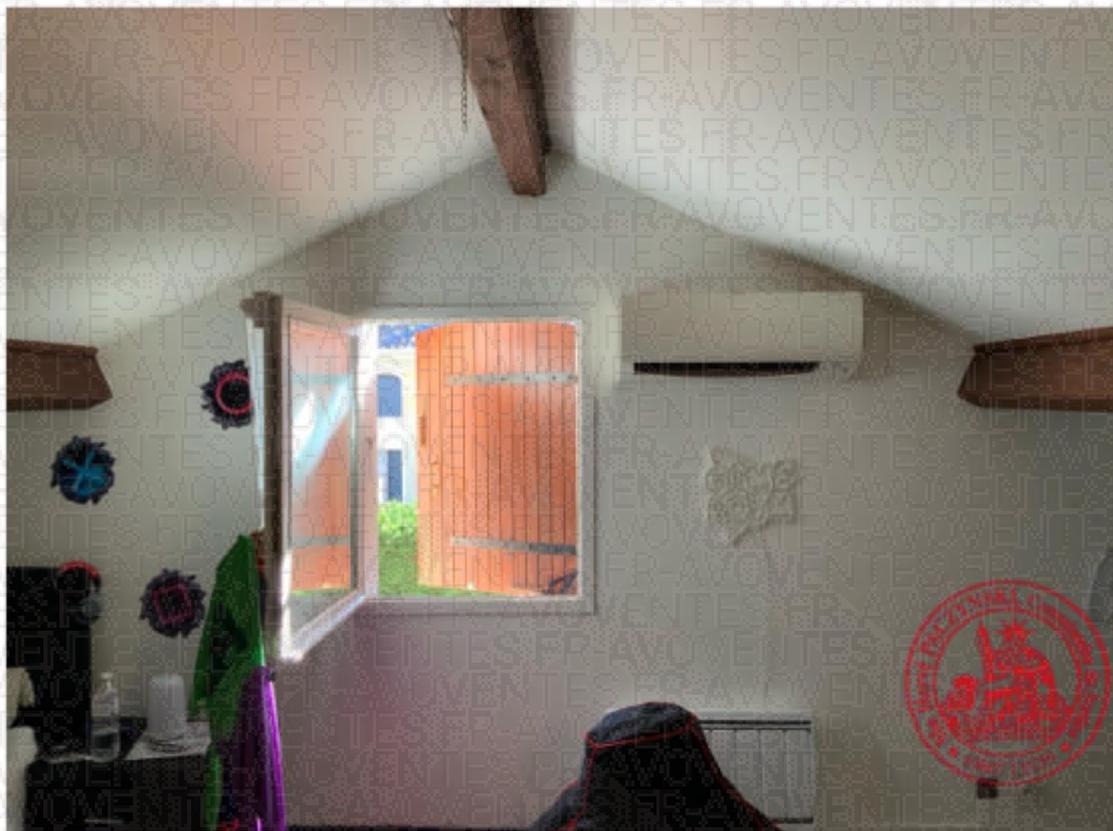
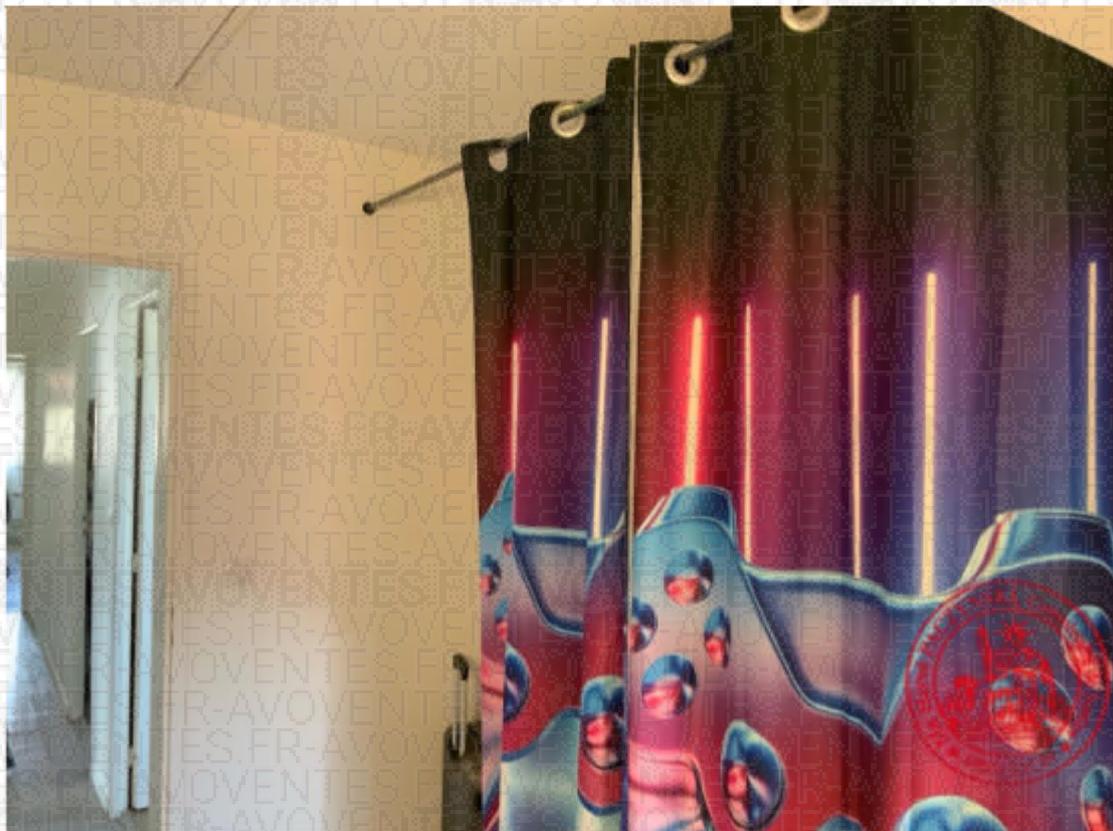
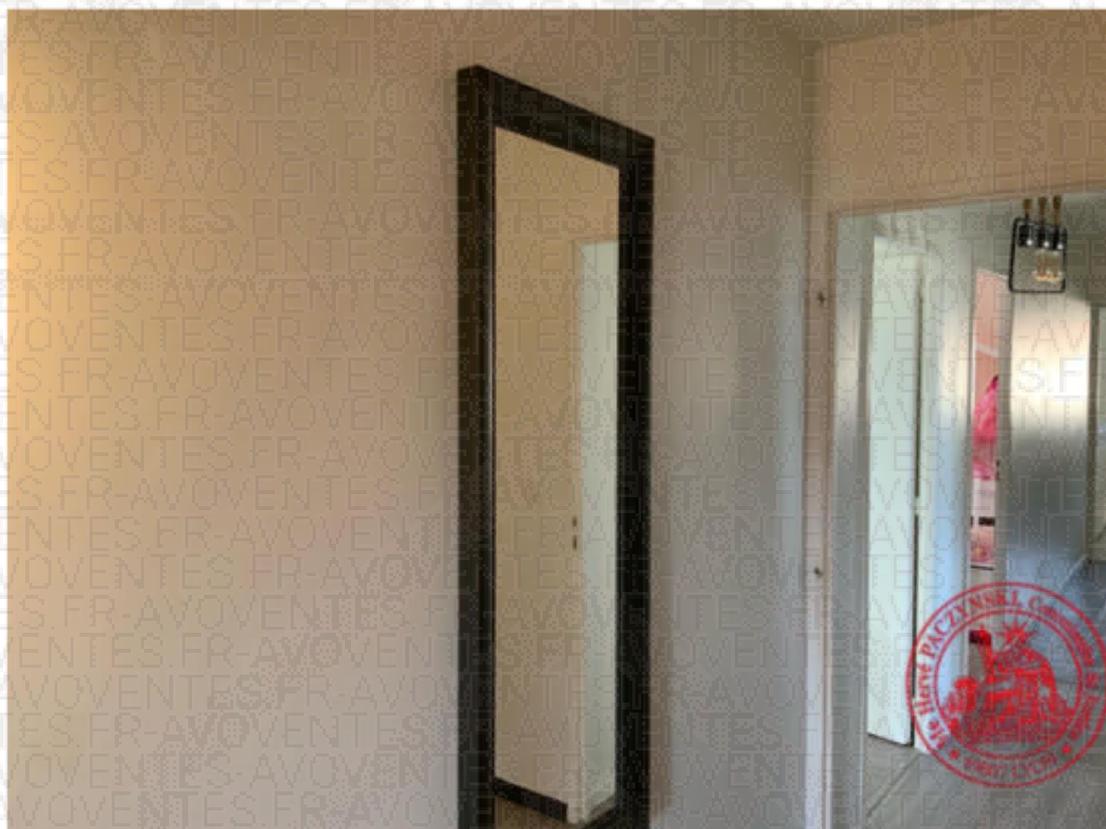
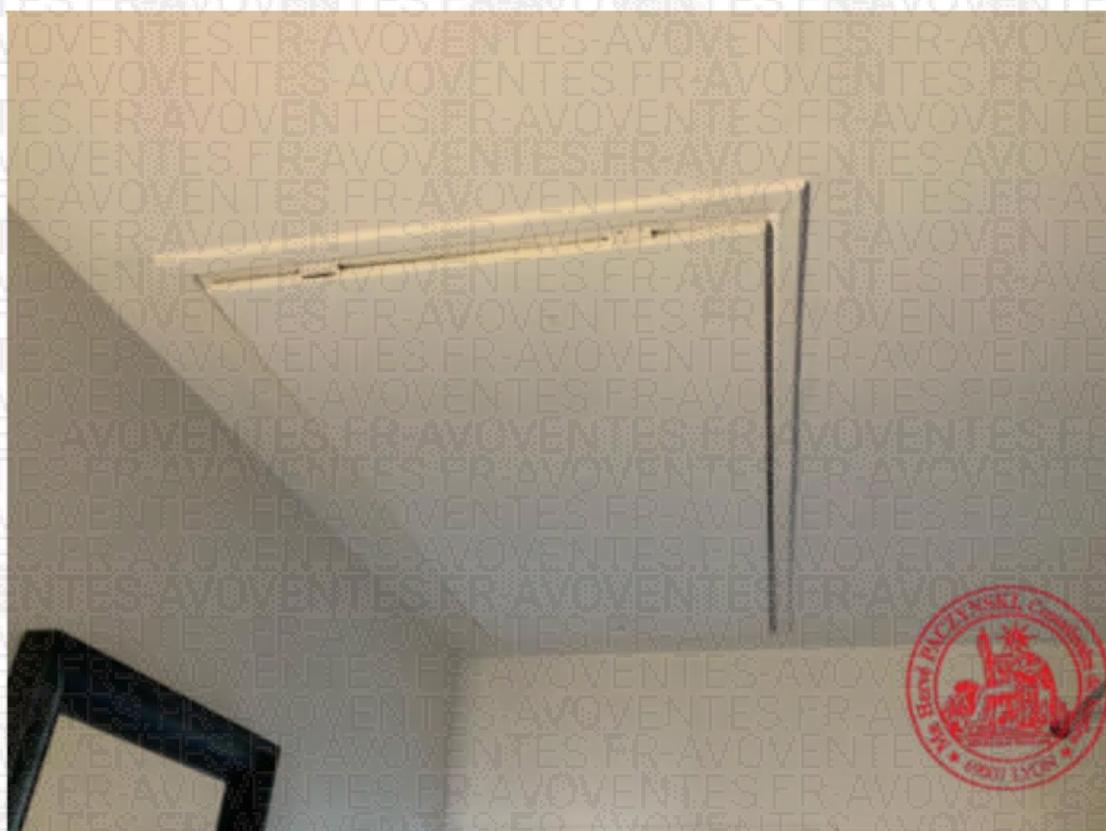
CHAMBRE 2 - R+1

Sol stratifié en état d'usage. Murs et plafonds mansardés peints de couleur blanche en état d'usage. Présence d'un split au mur et d'une trappe au plafond permettant d'accéder au combles perdus.

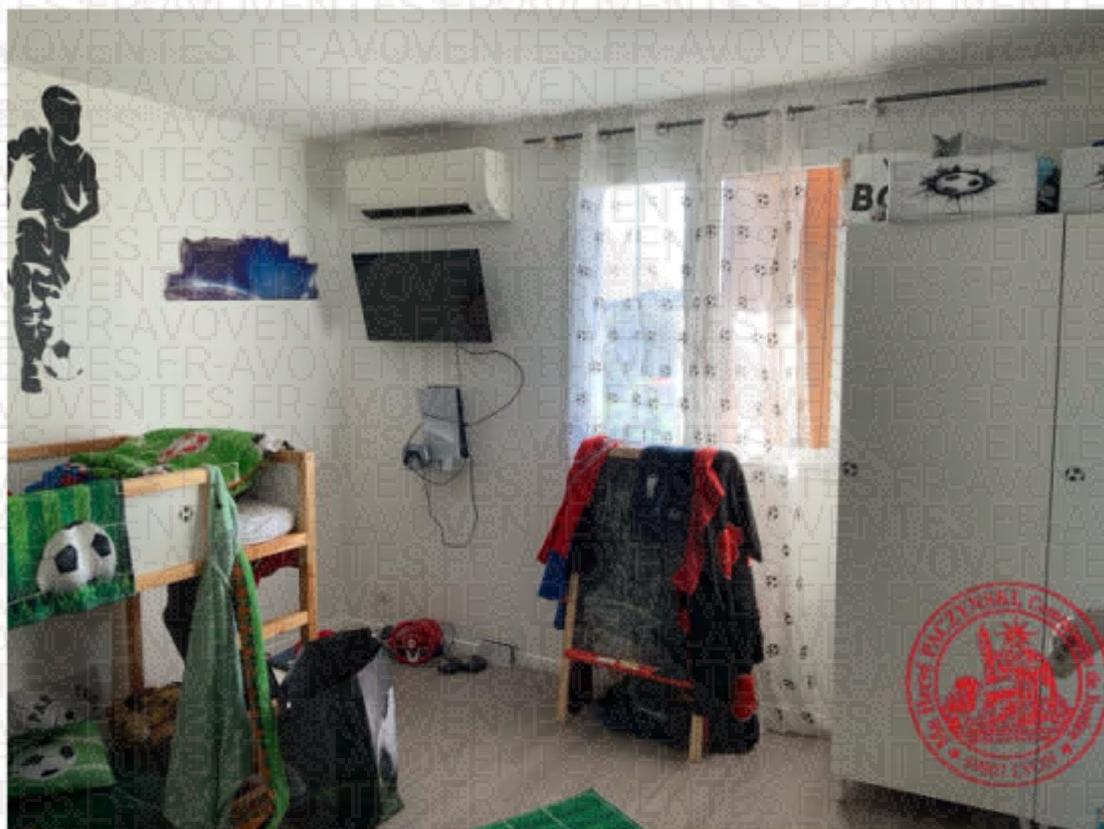
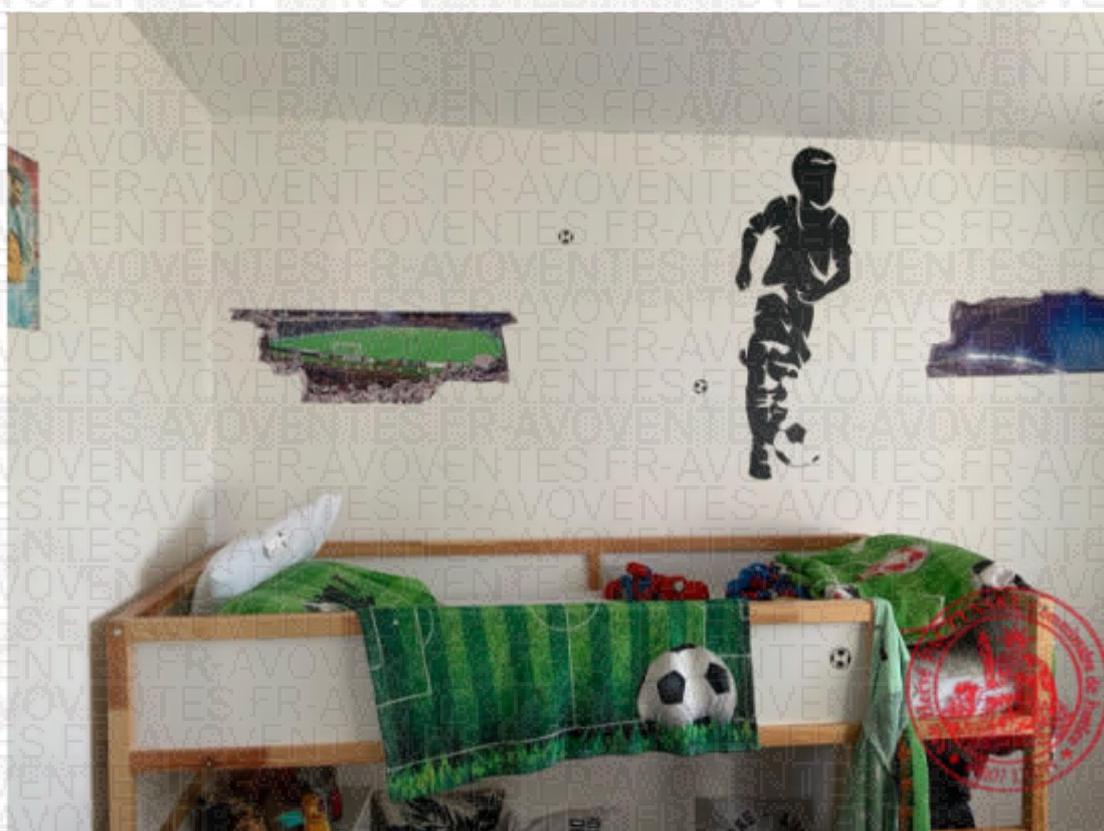
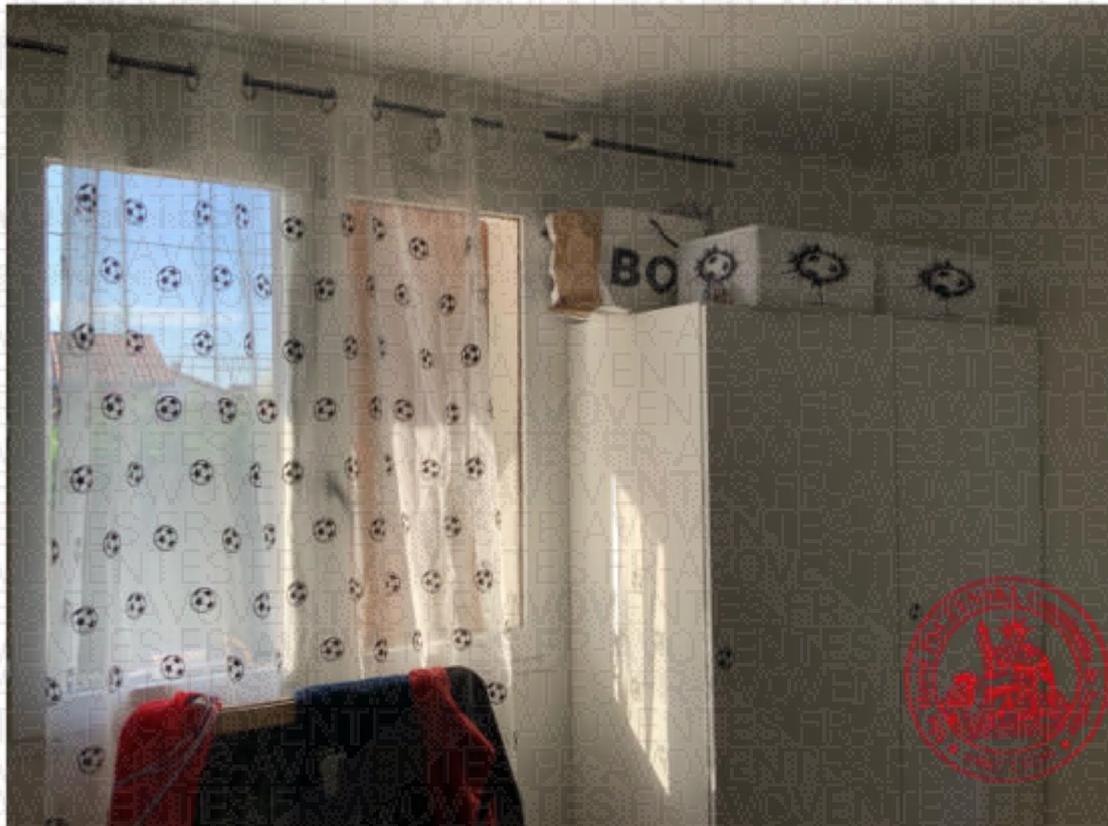
CHAMBRE 3 - R+1

Sol stratifié en état d'usage. Murs et plafonds peints de couleur blanche en état d'usage. Présence d'un split au mur.

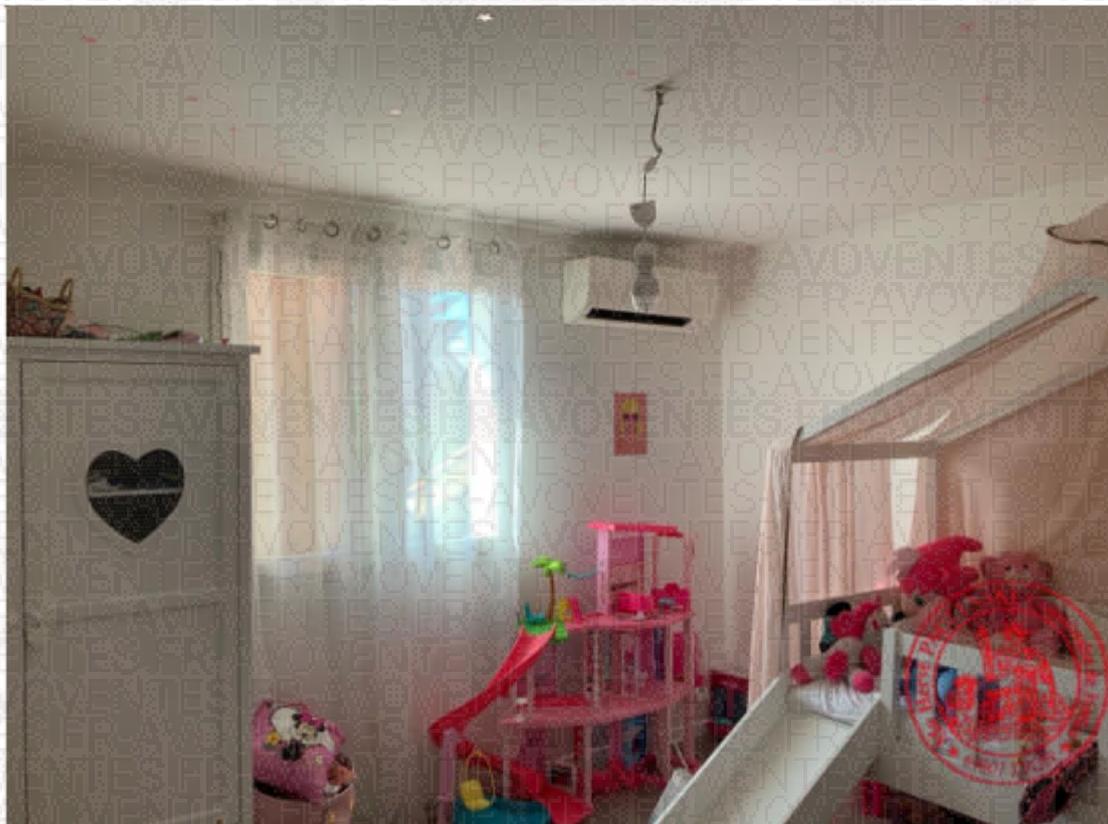
CHAMBRE 4 - R+1

Sol stratifié en état d'usage. Murs et plafonds peints de couleur blanche en état d'usage. Présence d'un split au mur. Présence d'une ampoule nue au plafond avec fils apparents.

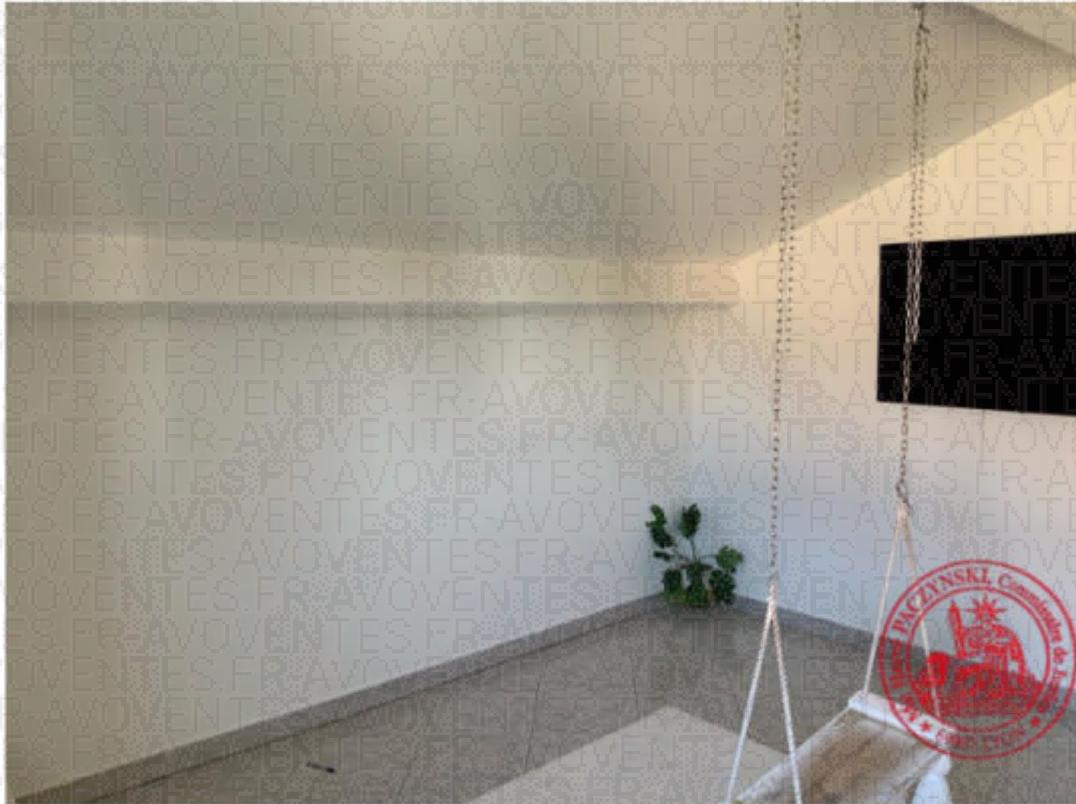
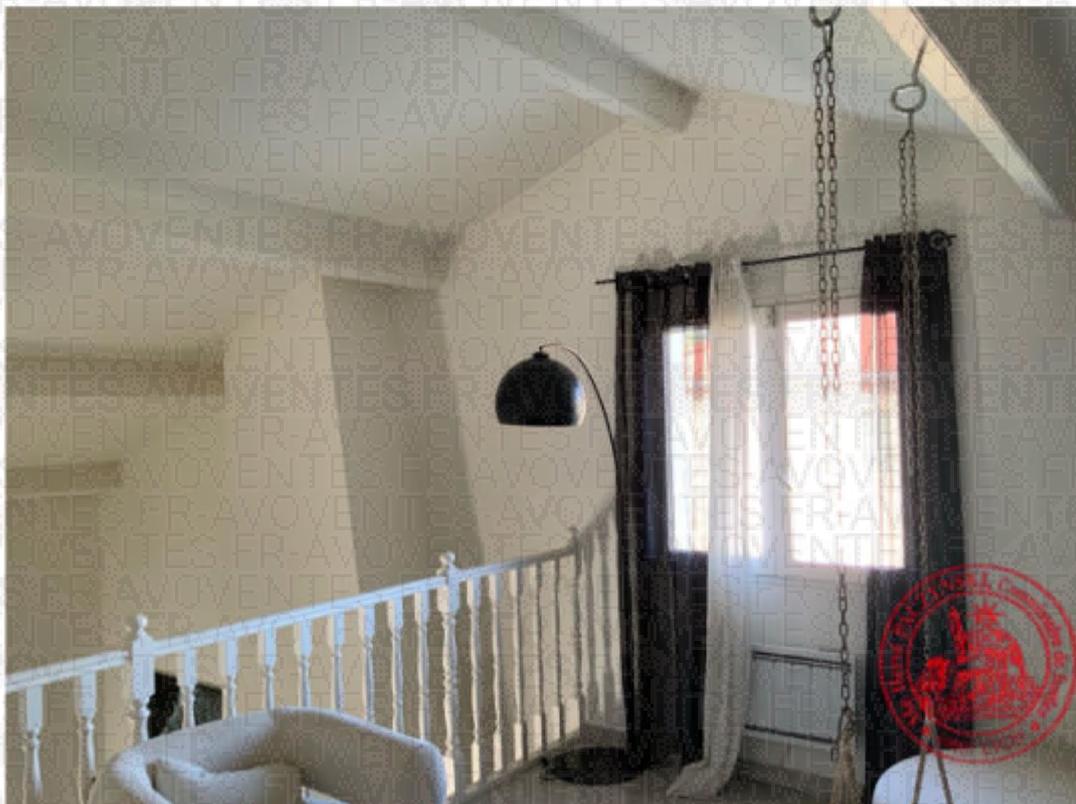
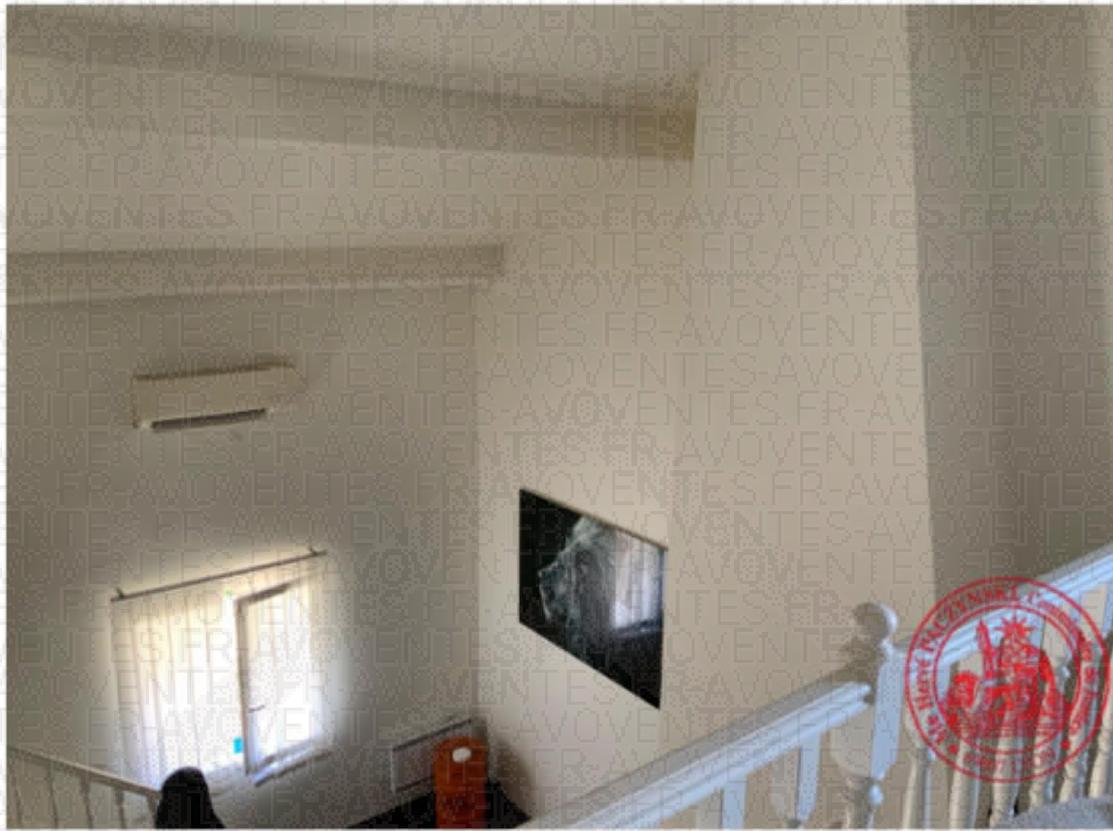
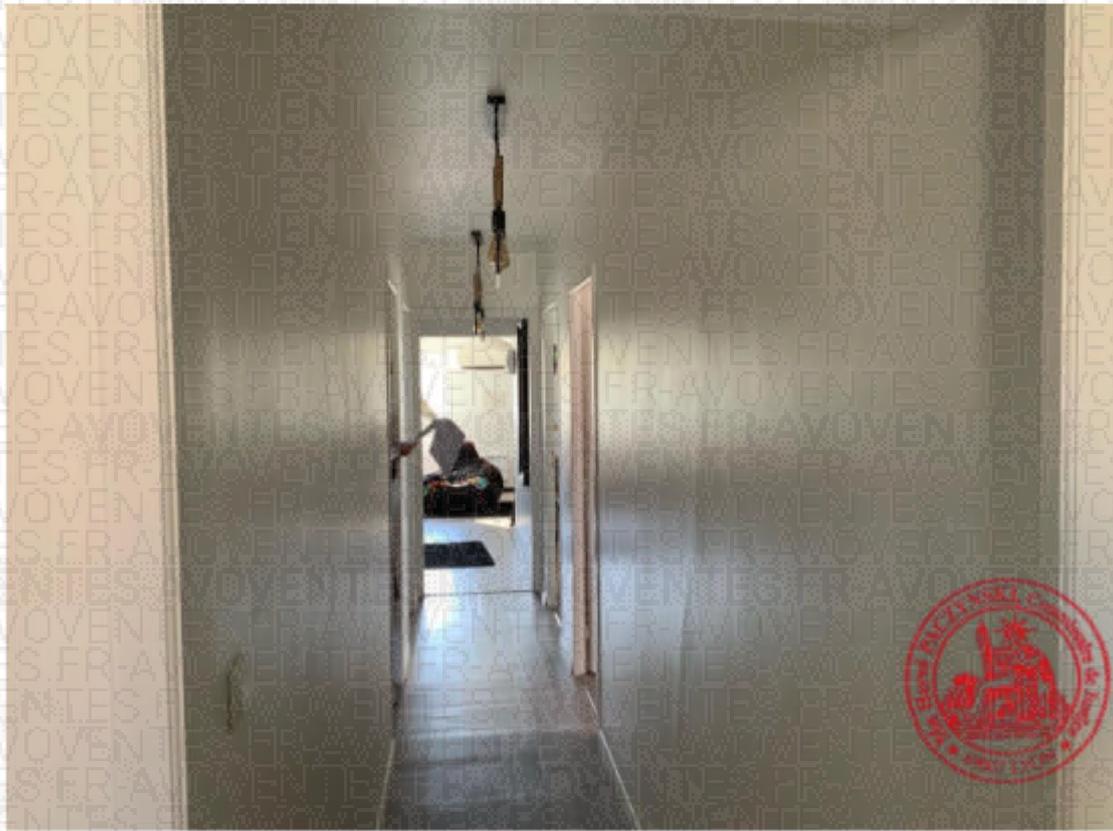
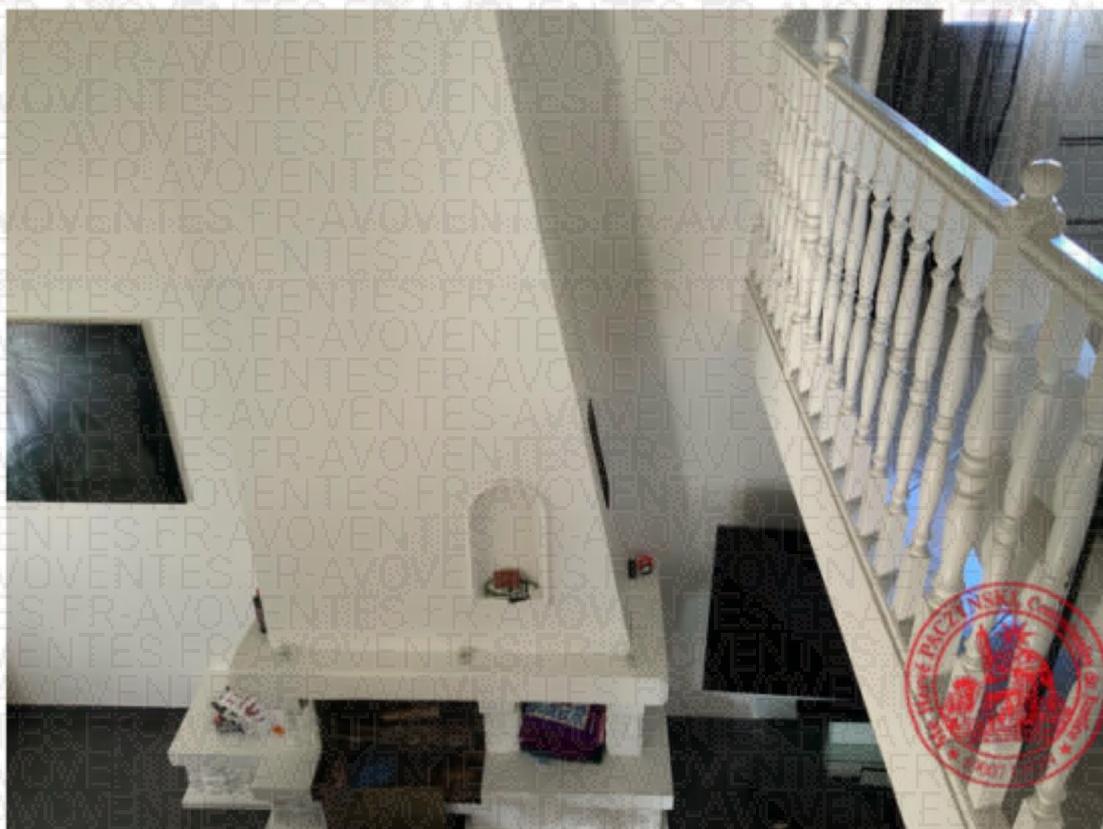
PALIER - R+1

Sol carrelé en état d'usage. Murs et plafonds peints de couleur blanche en état d'usage. Présence d'une balançoire fixée à une poutre. Garde-corps en état d'usage. Sol stratifié dans le couloir de distribution desservant les chambres et la salle de bain.
