PROCES VERBAL DE CONSTAT

Certifie m'être spécialement transporté ce jour, à 09h30 à (69780) MIONS, 7 Allée du Romarin, à l'effet de dresser procès-verbal de description des biens appartenant à la CAVOVENTES.FR sur une parcelle figurant au cadastre de ladite section AH n°184 pour 09a 93 ca.

DESCRIPTION DU BIEN

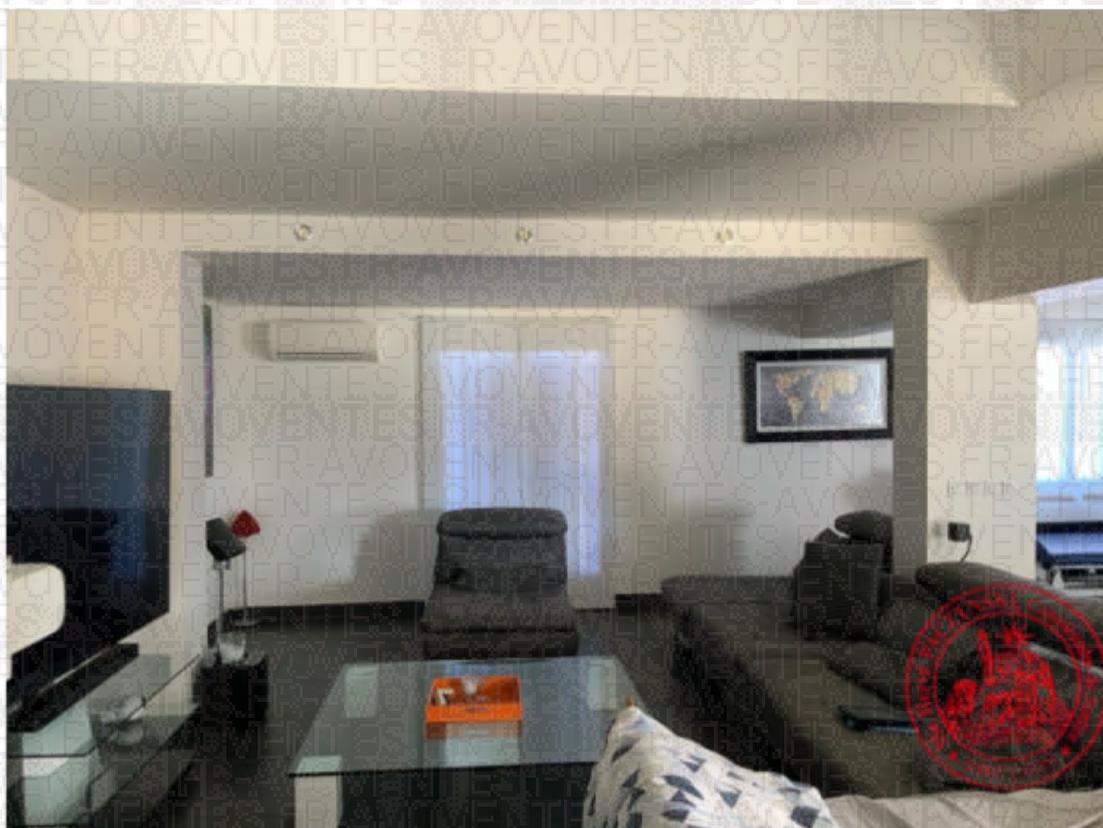
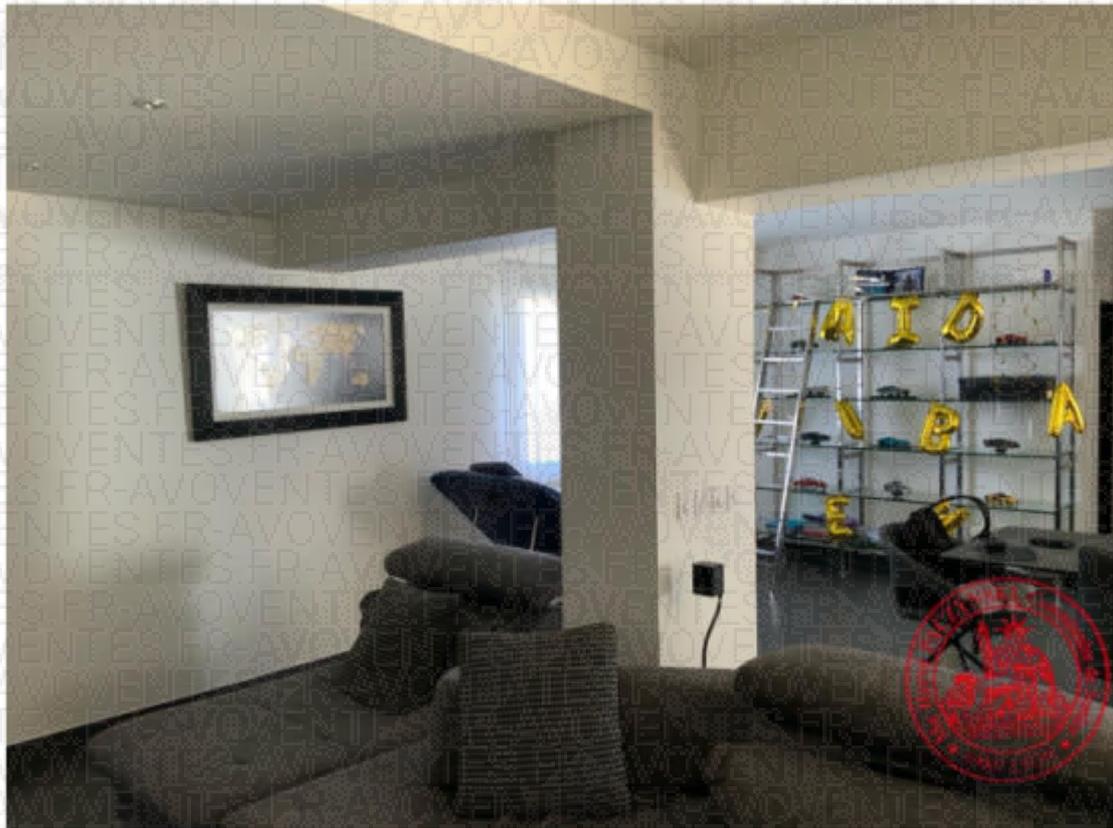
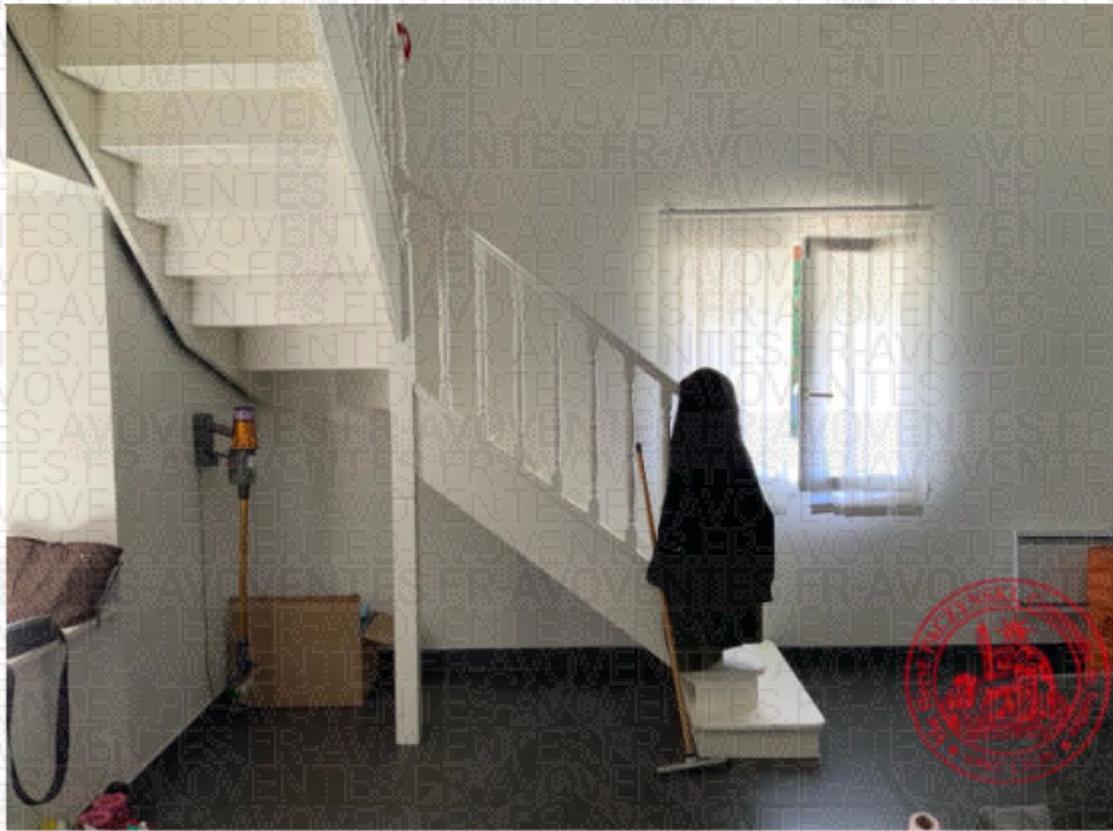
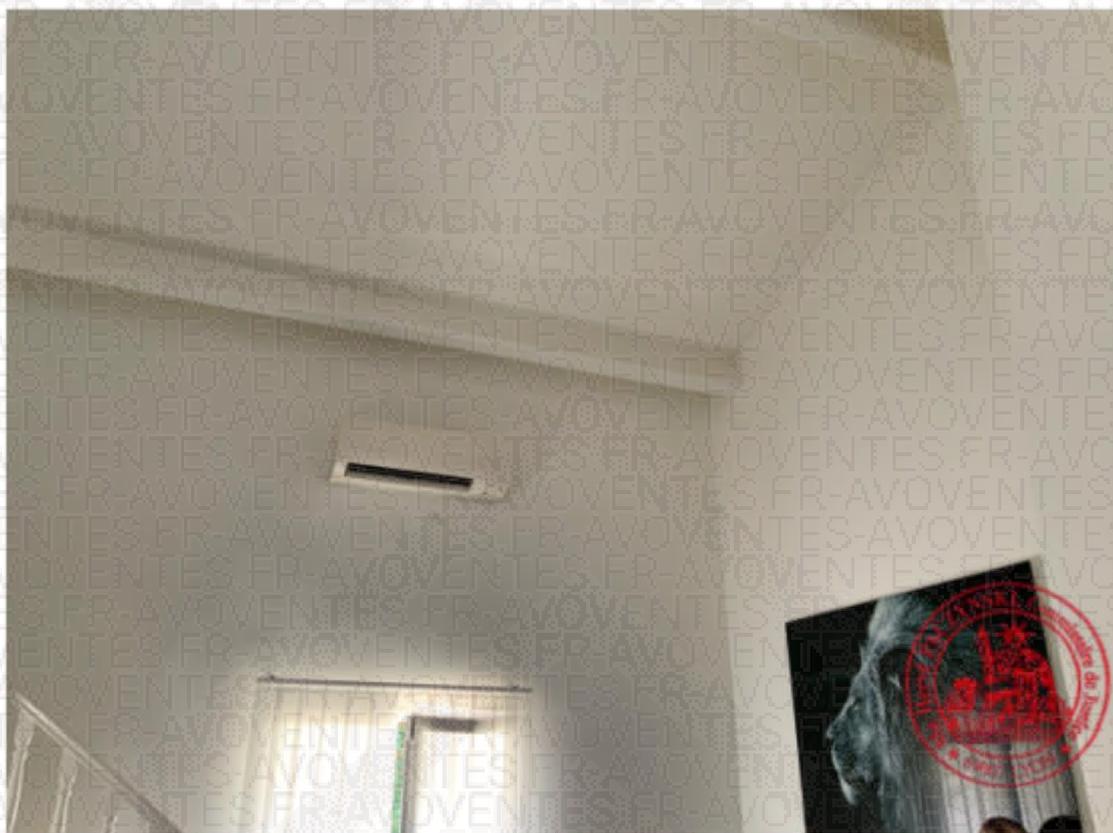
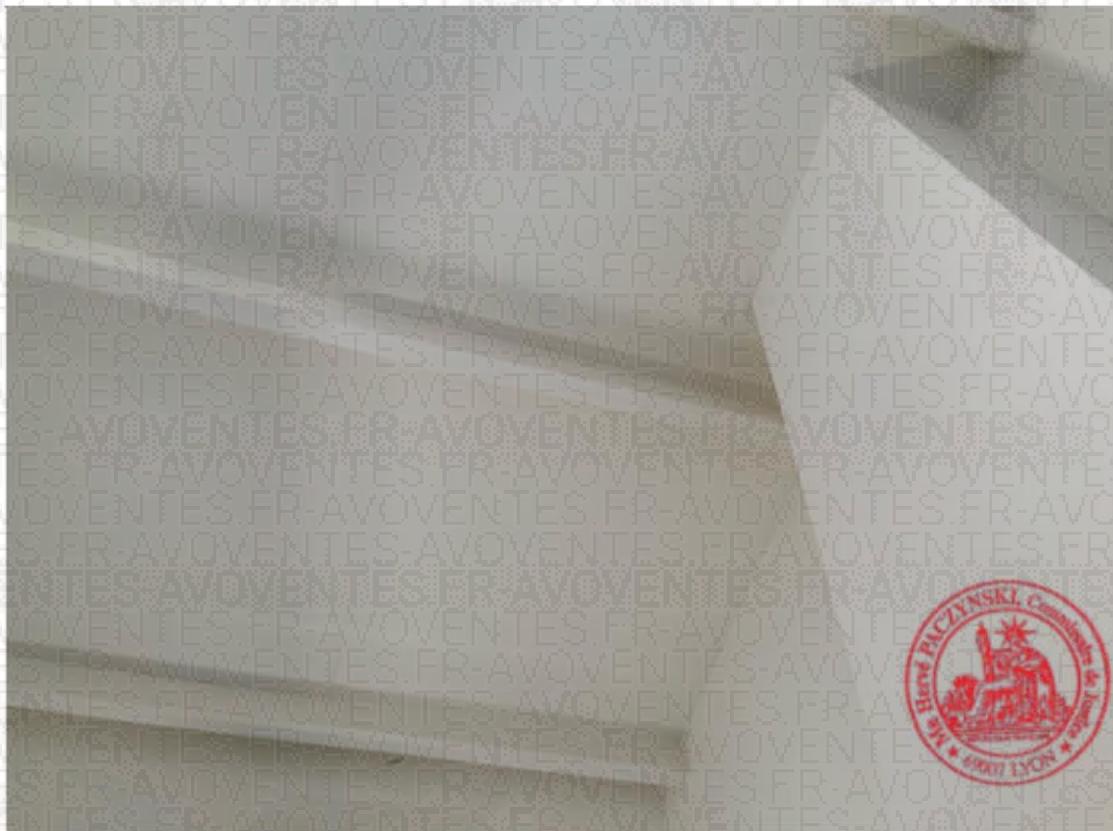
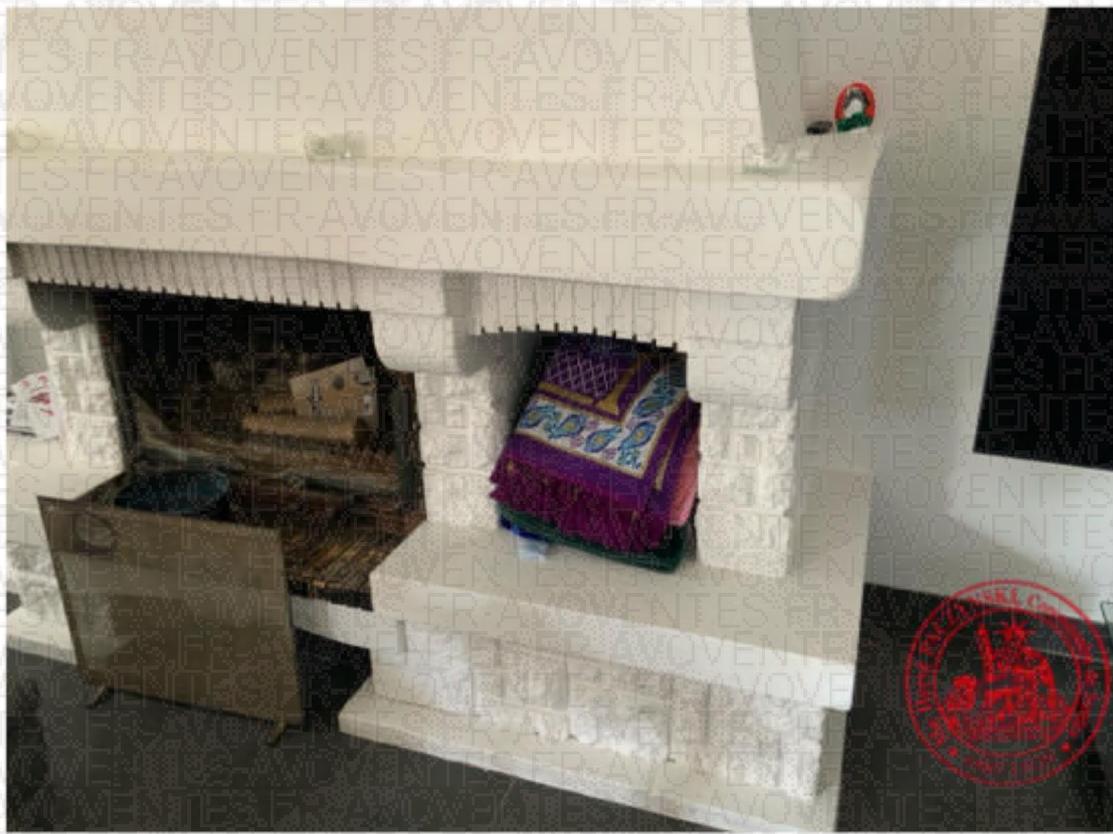
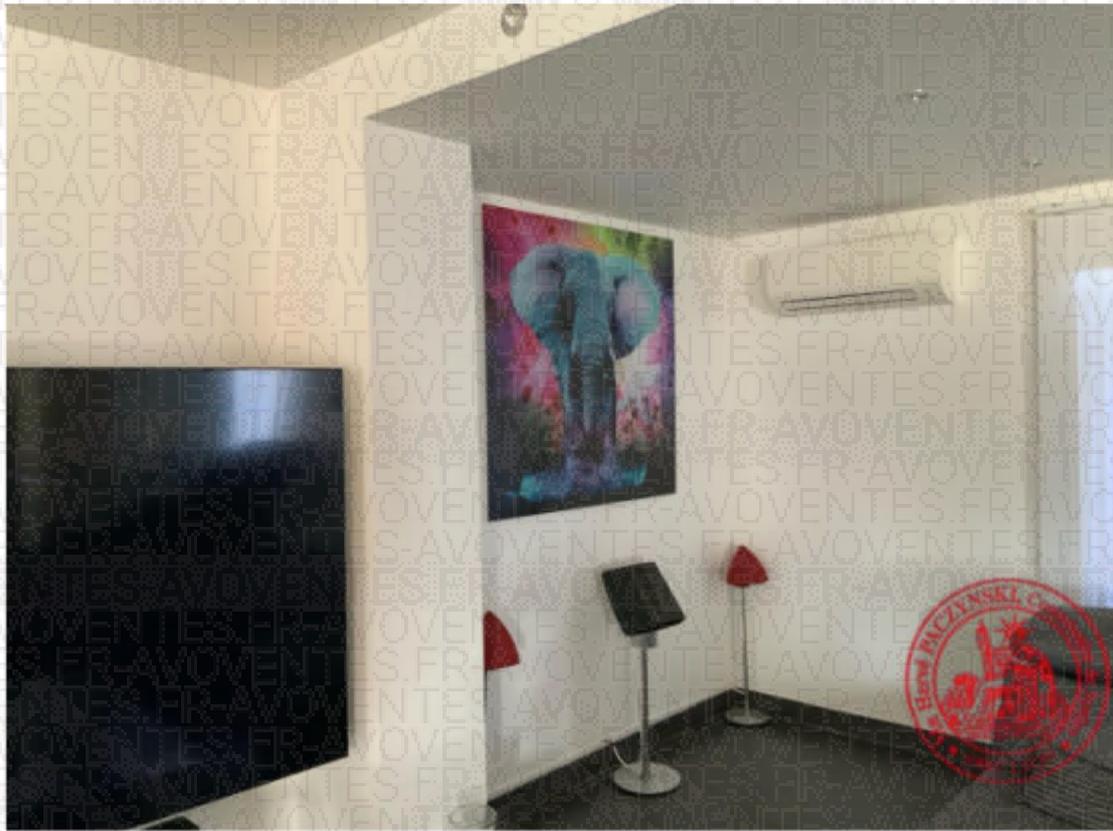
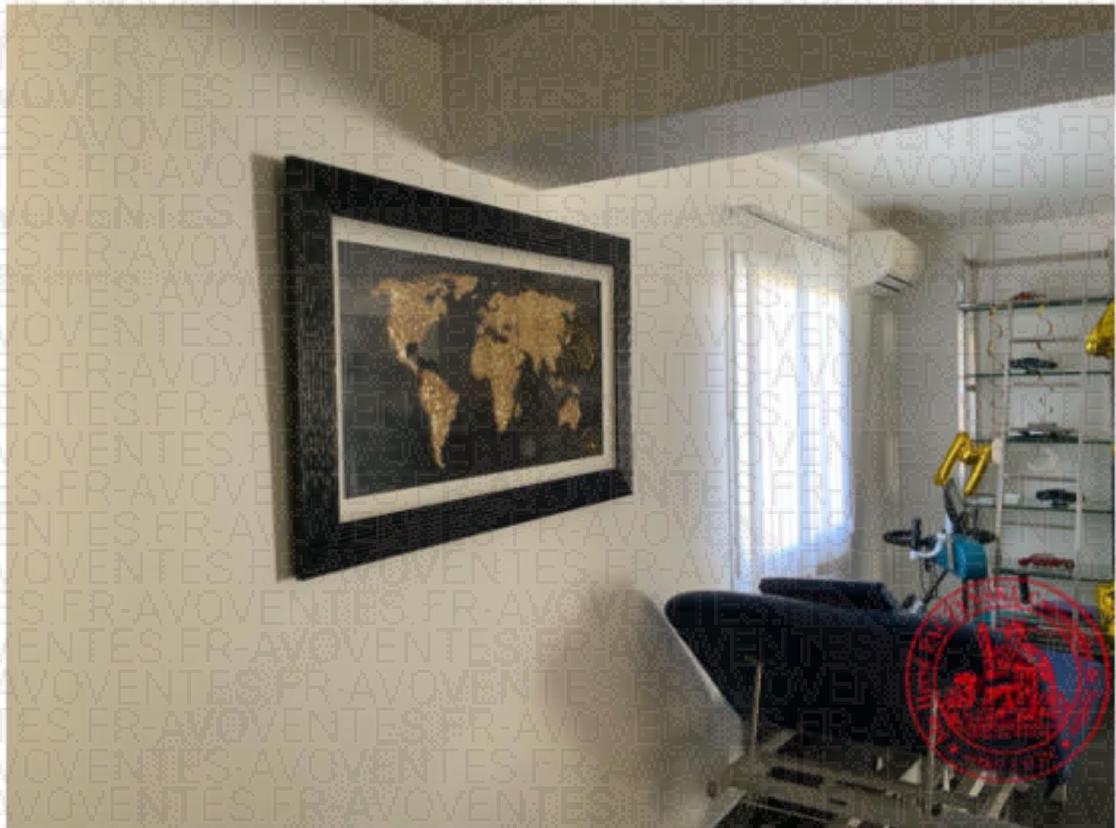
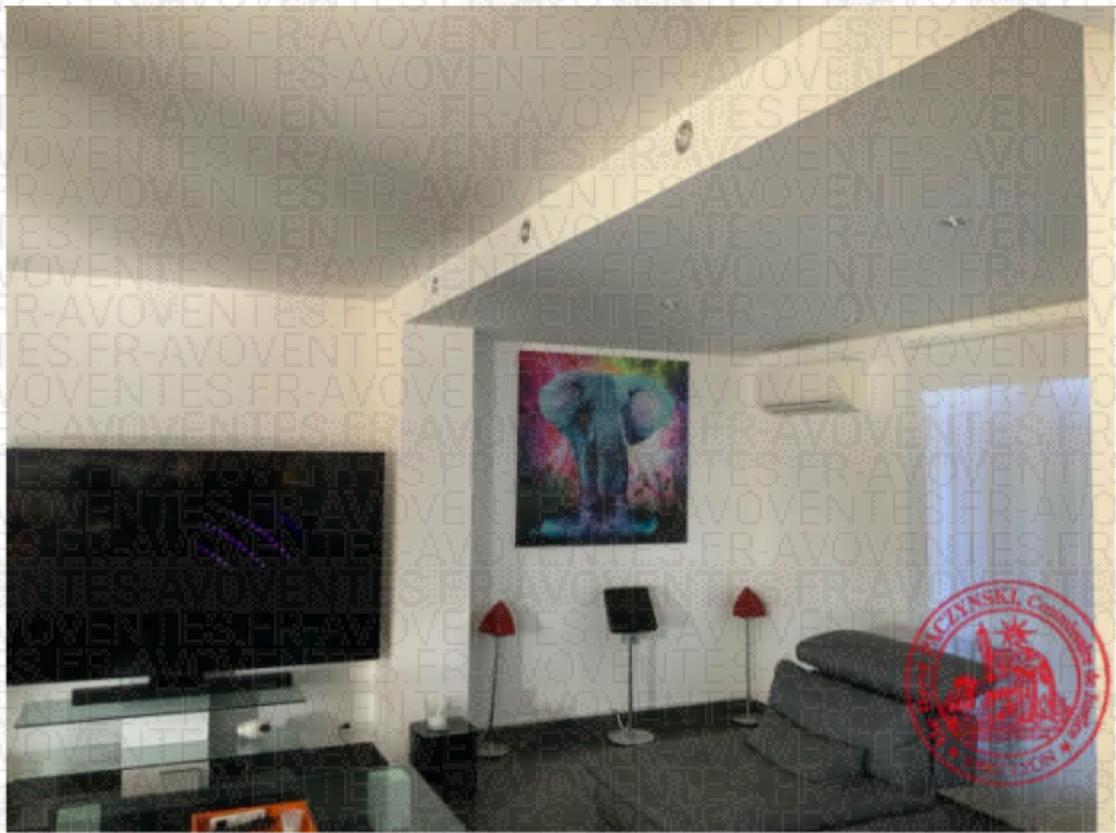
SALON CUISINE - R+0

Cuisine ouverte sur le salon comprenant l'escalier desservant le niveau R+1. Sol carrelé en état d'usage. Murs et plafonds peints de couleur blanche. Présence d'une cheminée. Trois splits aux murs du salon.

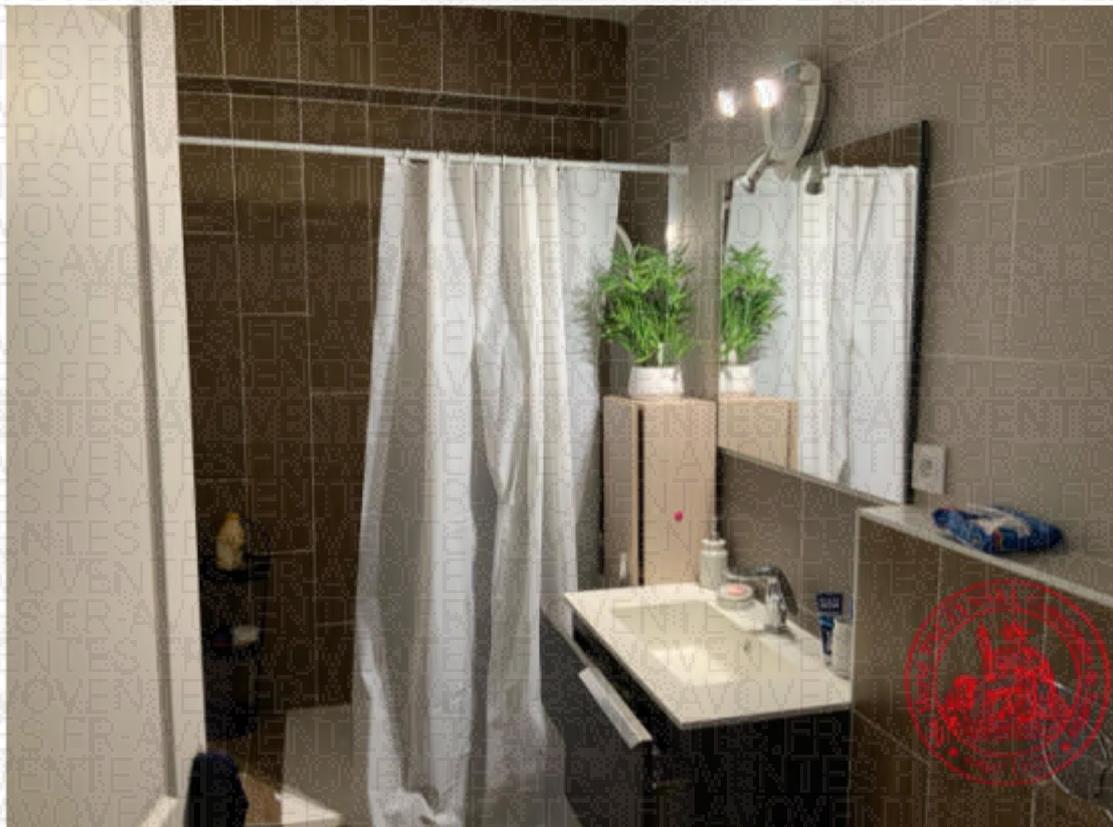
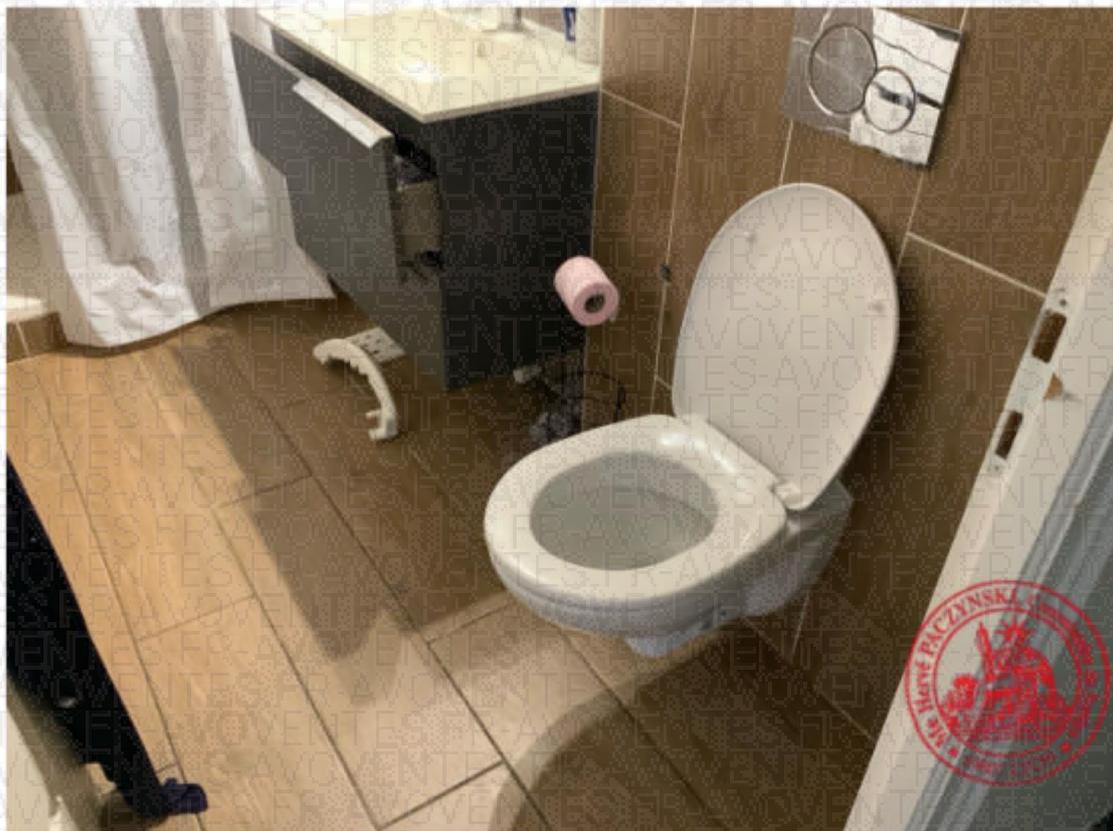
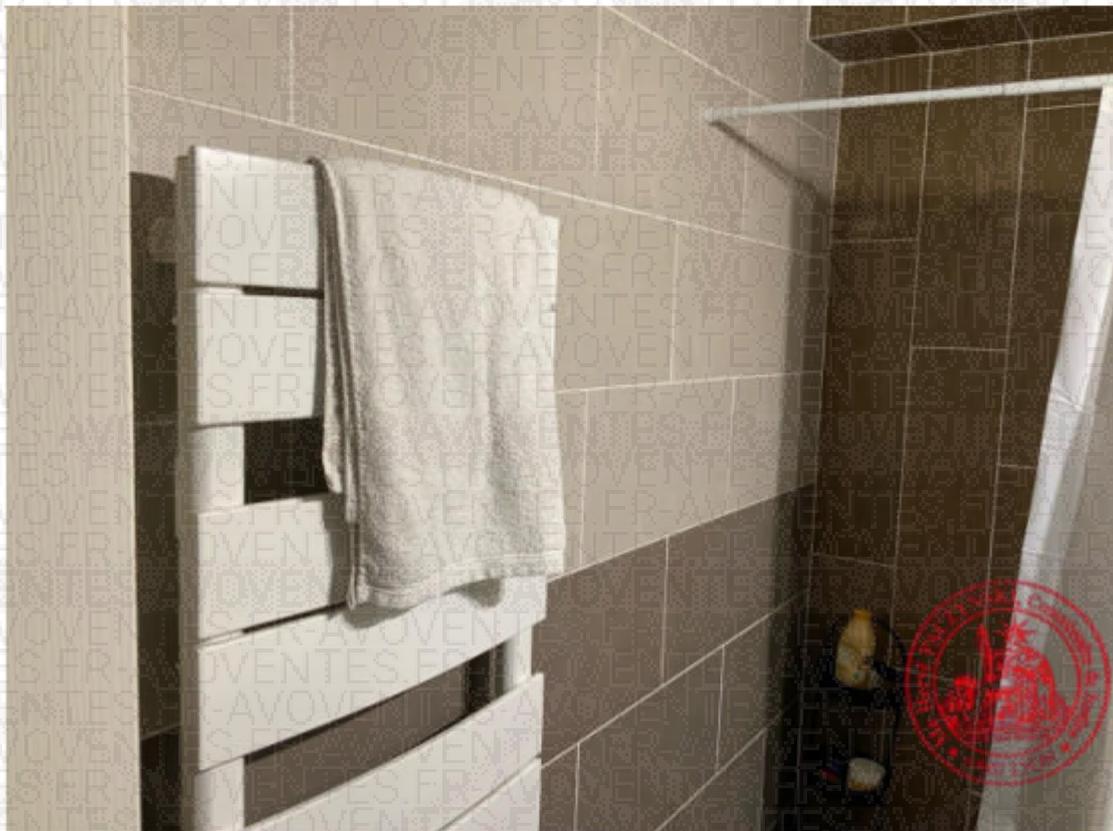
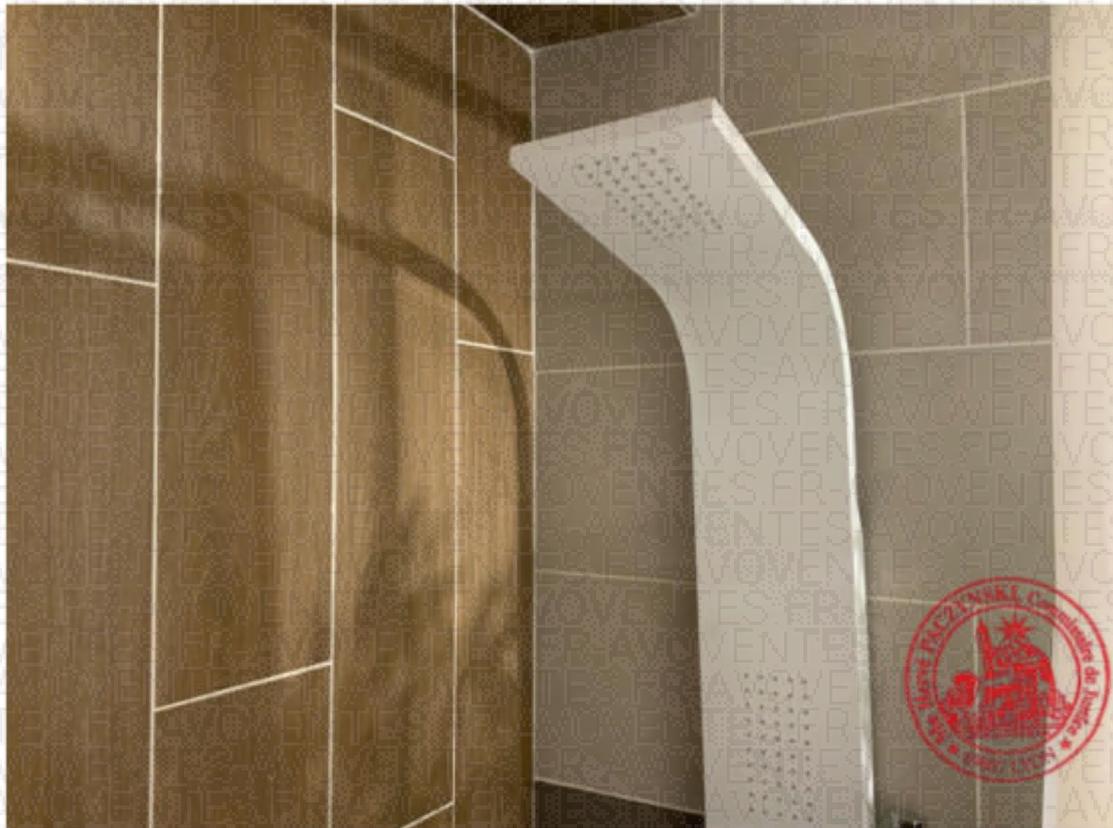
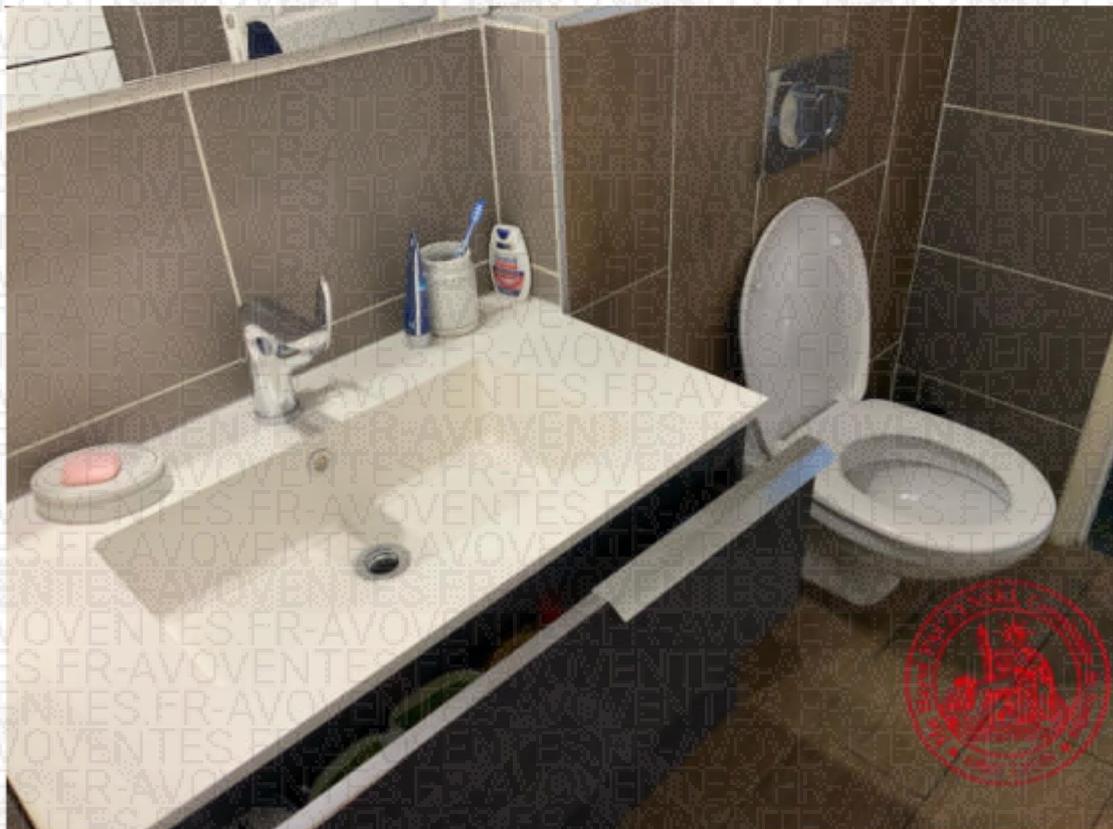
SALLE DE BAIN - R+0

Sol et murs carrelés en état d'usage. Une douche à l'italienne avec rideau de douche, un sanitaire avec chasse encastrée, un meuble un lavabo deux tiroirs et un sèche serviette en état d'usage.

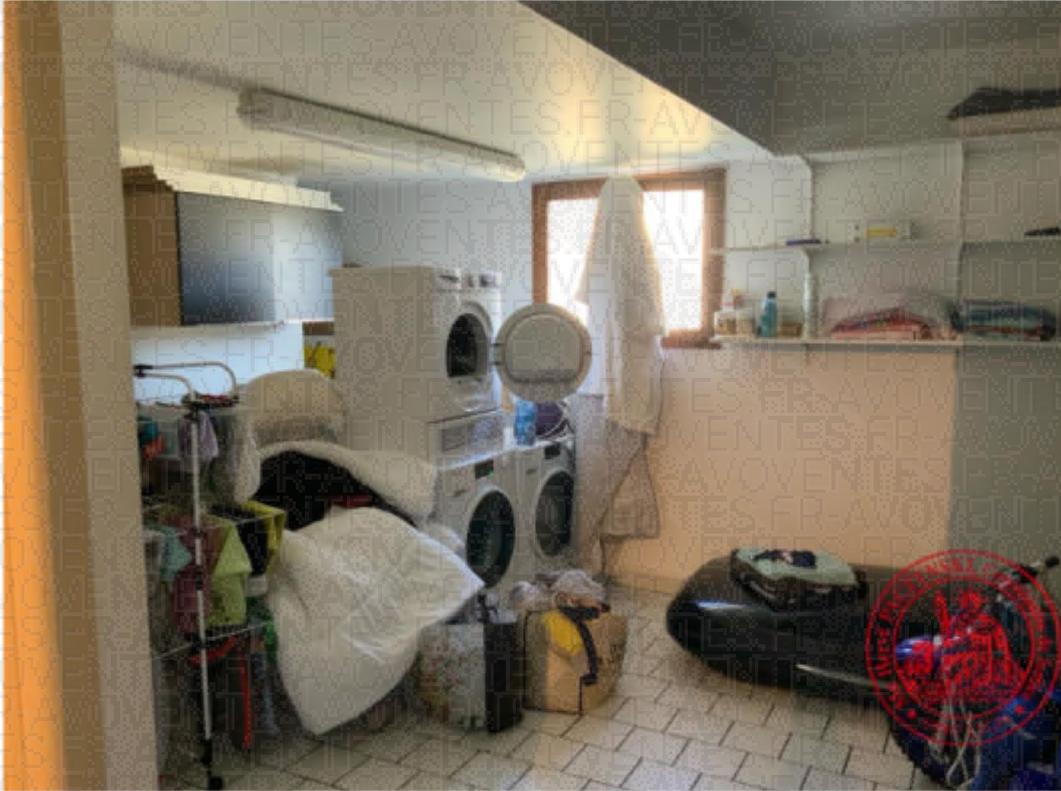
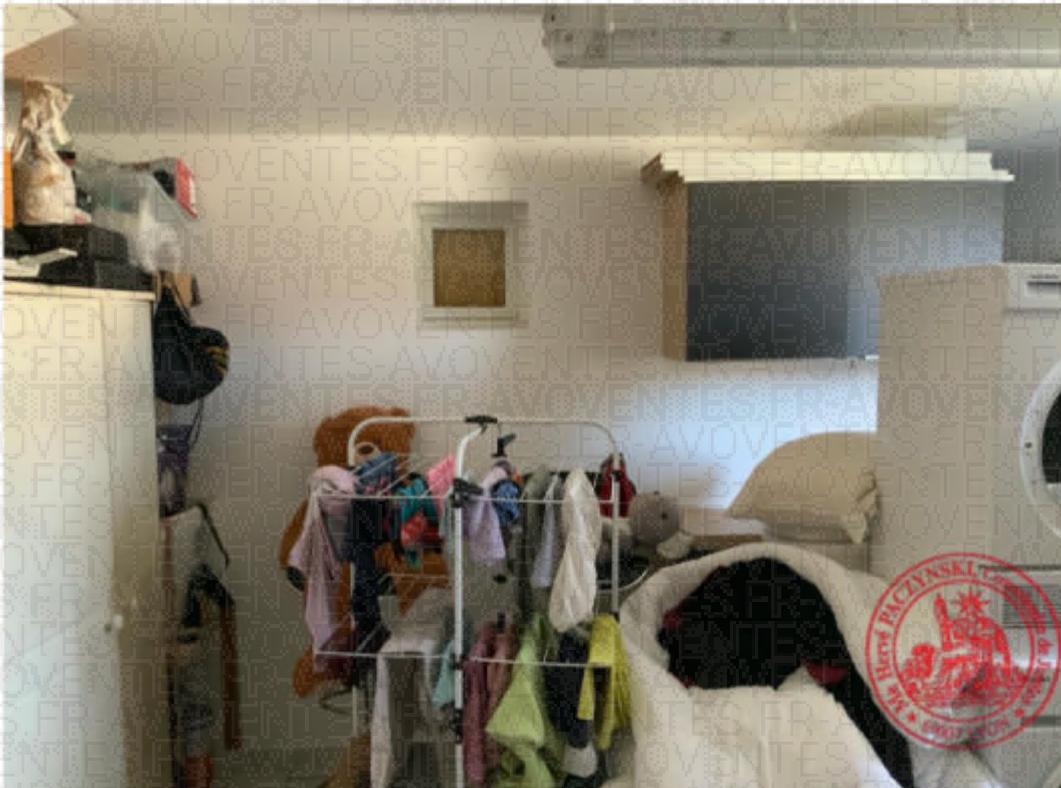
BUANDERIE - R+0

Je constate que le garage a été converti en buanderie. Sol carrelé en état d'usage, murs et plafonds peints de couleur blanche en état d'usage, présence de rayonnages au mur. L'ouverture de la porte de garage n'a pu être vérifiée.

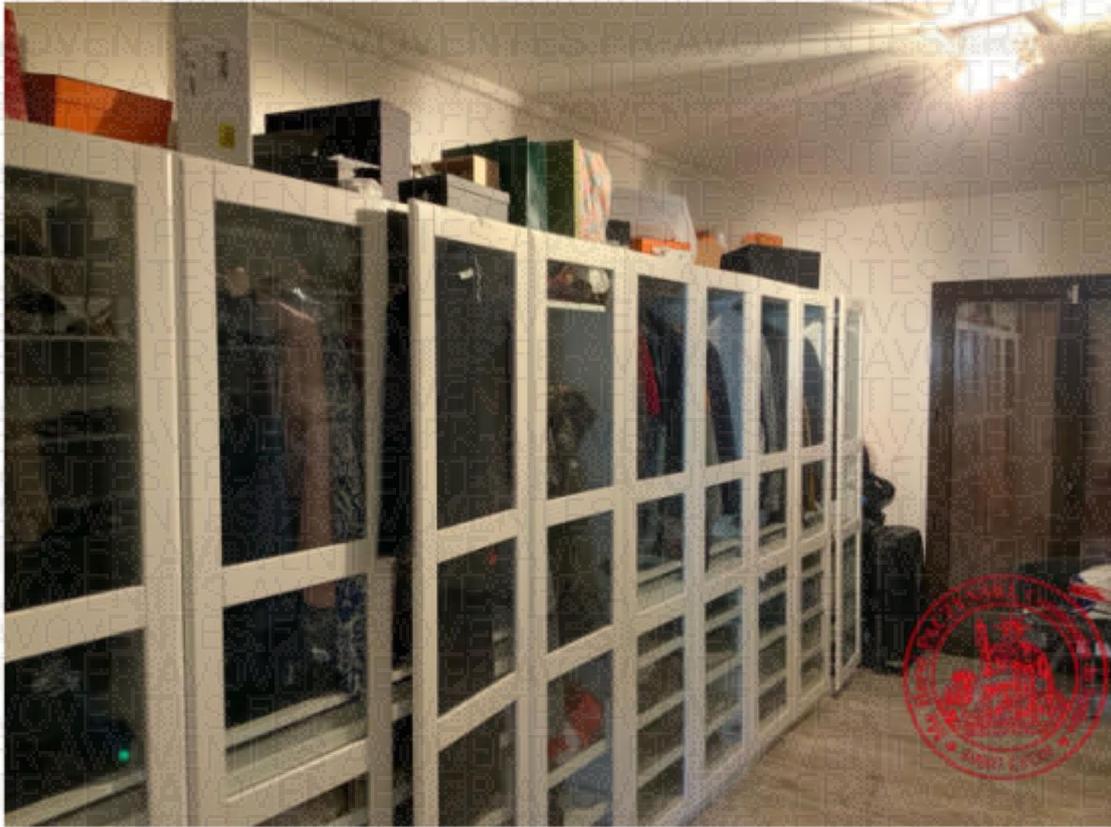
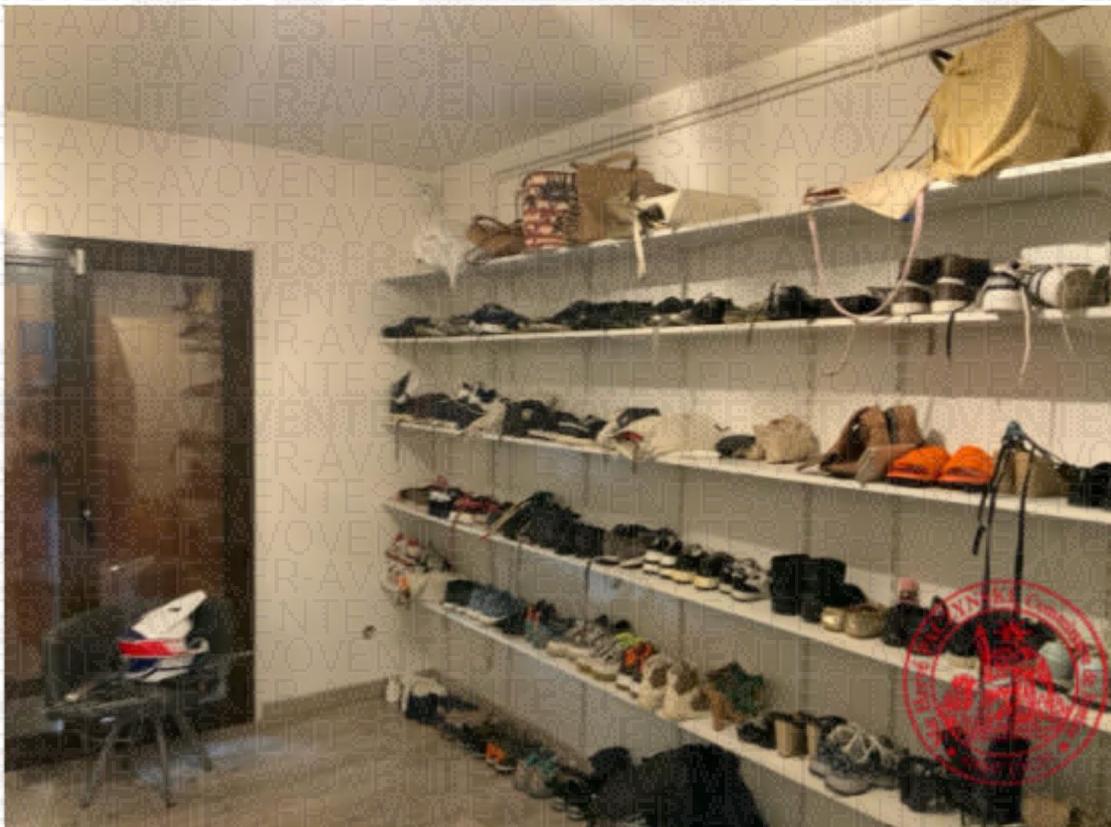
DRESSING - R+0

La pièce attenante à la buanderie fait usage de dressing. Sol stratifié en état d'usage, murs et plafond peints de couleur blanche. Présence de rayonnage sur la longueur du murs droit.

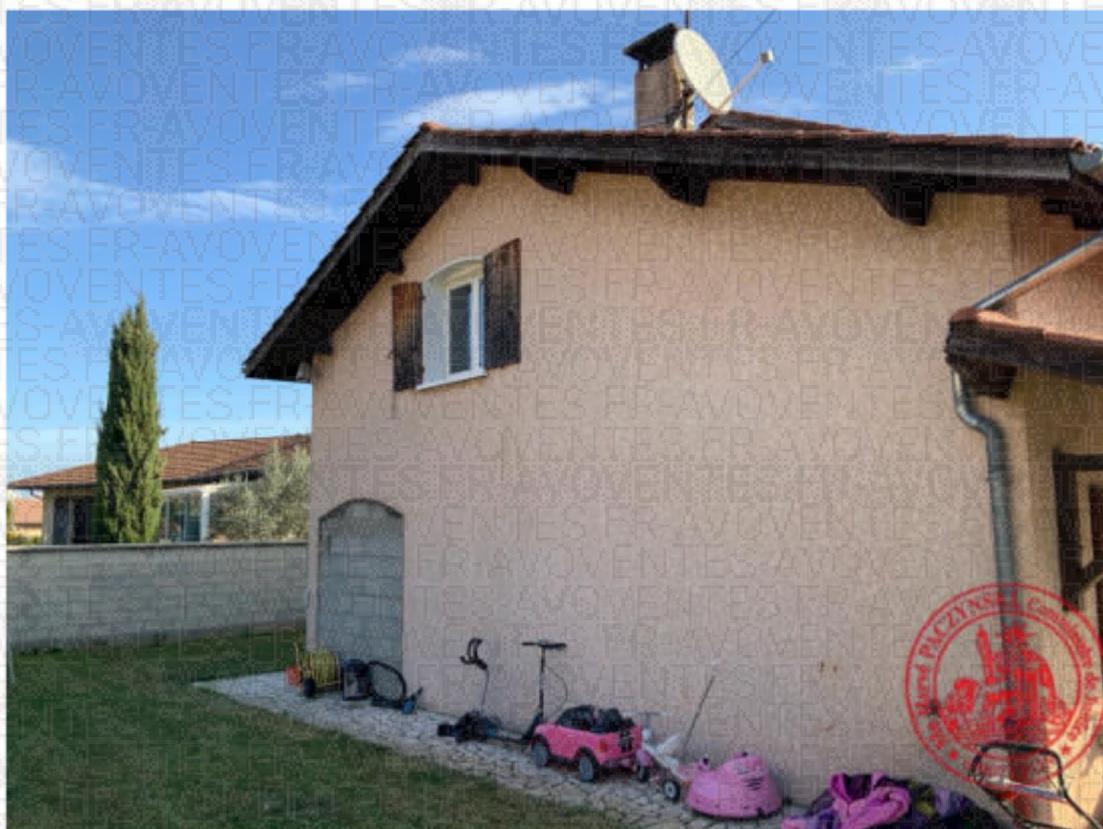
Je constate que deux ouvertures sur la façade ont été condamnées à l'aide de parpaings correspondant à l'angle du salon, dont une disposant d'une porte fenêtre.

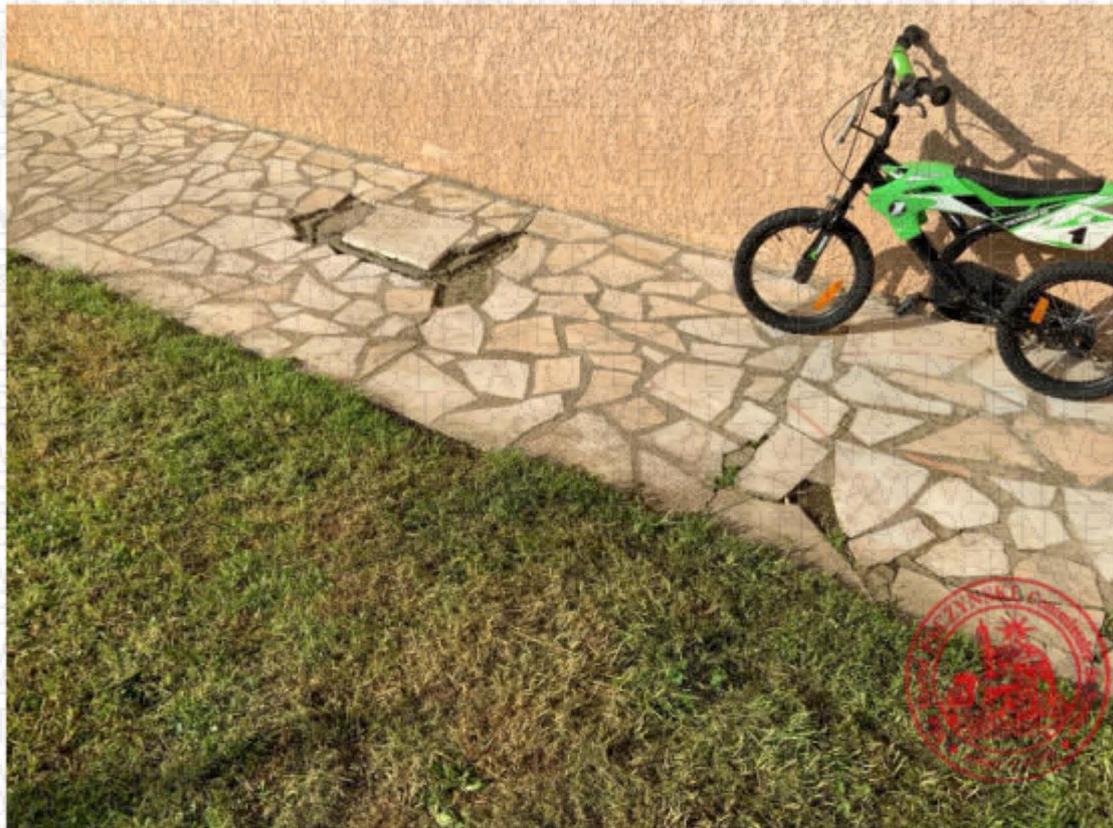
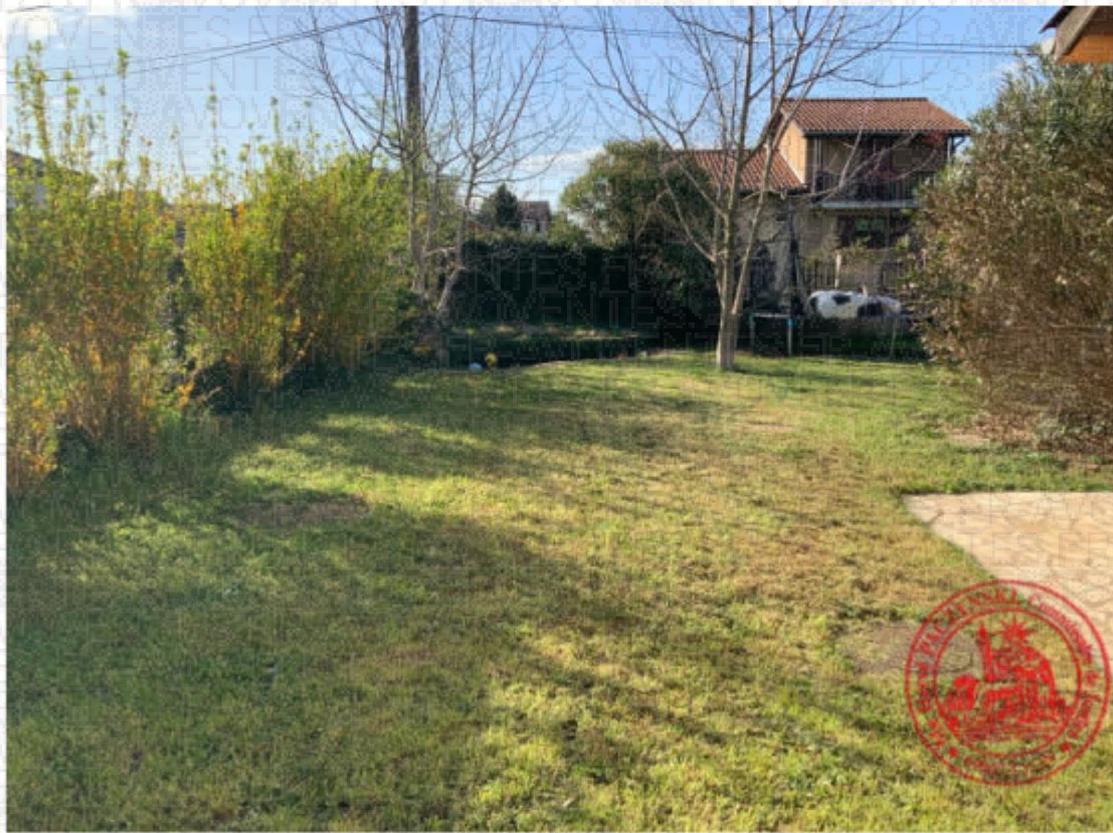
Je note des carreaux manquants au sol.
