PROCES-VERBAL DE CONSTAT

PROCES VERBAL DE DESCRIPTION

**MARDI VINGT SEPT MAI
DEUX MILLE VINGT CINQ
à 17 heures 10**

9 Rue Brivault

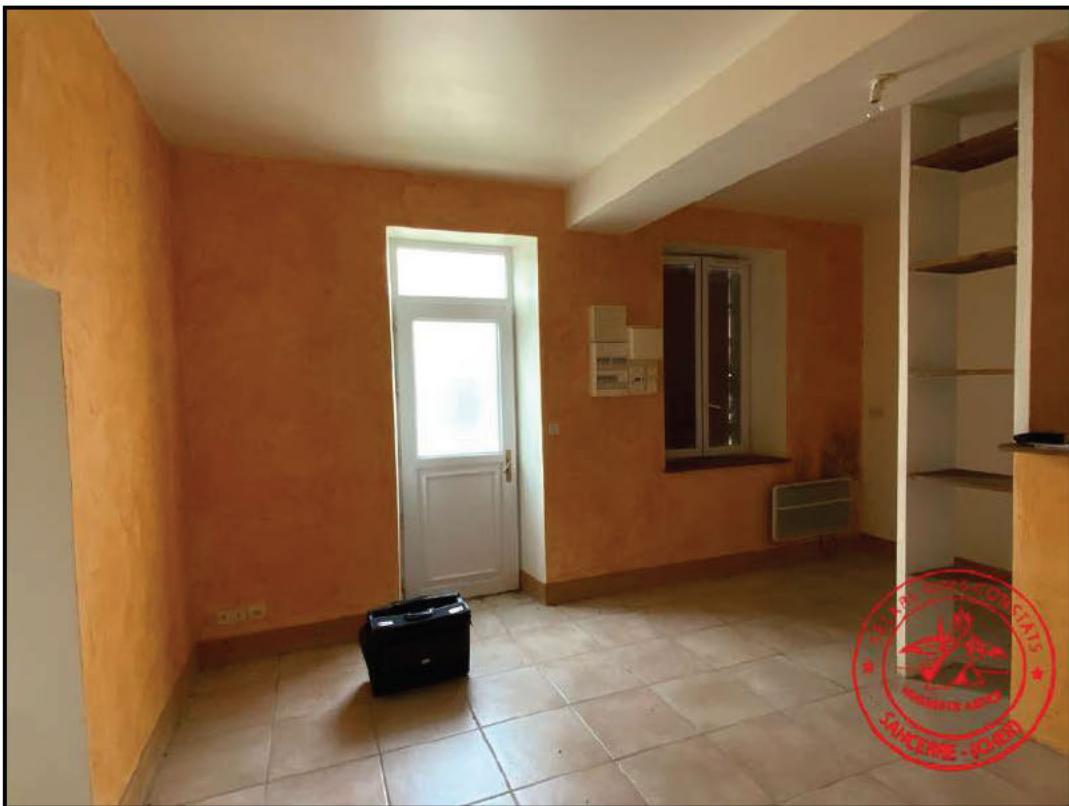
Photographie n°36. SELARL GIMS CONSTATS

Dans cette pièce, je constate la présence d'une fenêtre de dimensions réduites, qui offre une ouverture directe sur la salle de bain.

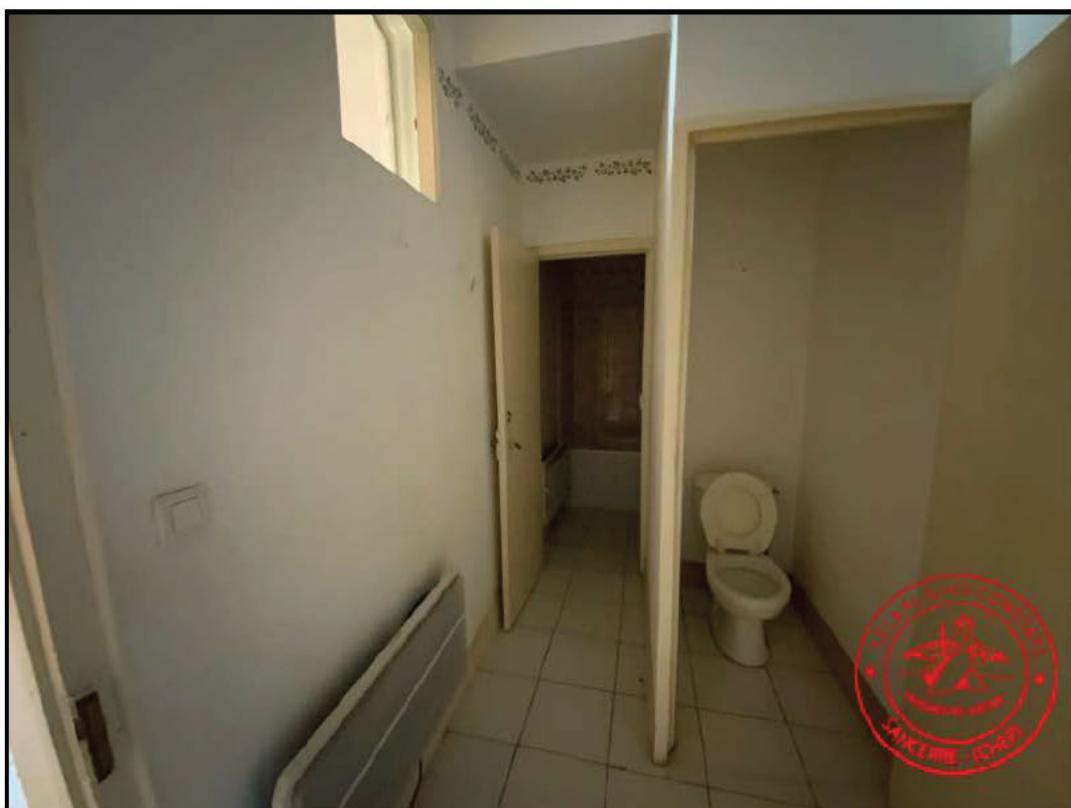
Photographie n°43. SELARL GIMS CONSTATS

Dans l'espace dégagé, je remarque la présence d'un radiateur. J'observe ensuite les vannes d'arrivée et de sortie d'eau, et je constate également qu'un chauffe-eau électrique est solidement fixé à la paroi. Ce même dégagement donne accès aussi bien aux toilettes qu'à la salle de bain.

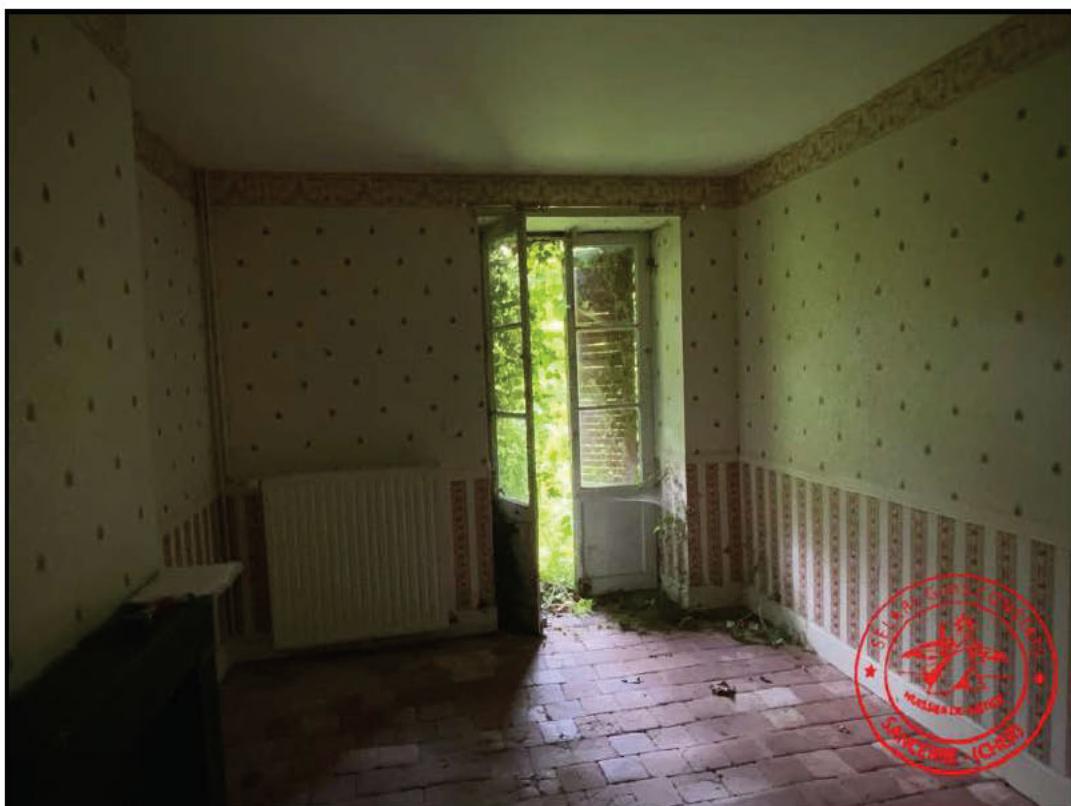
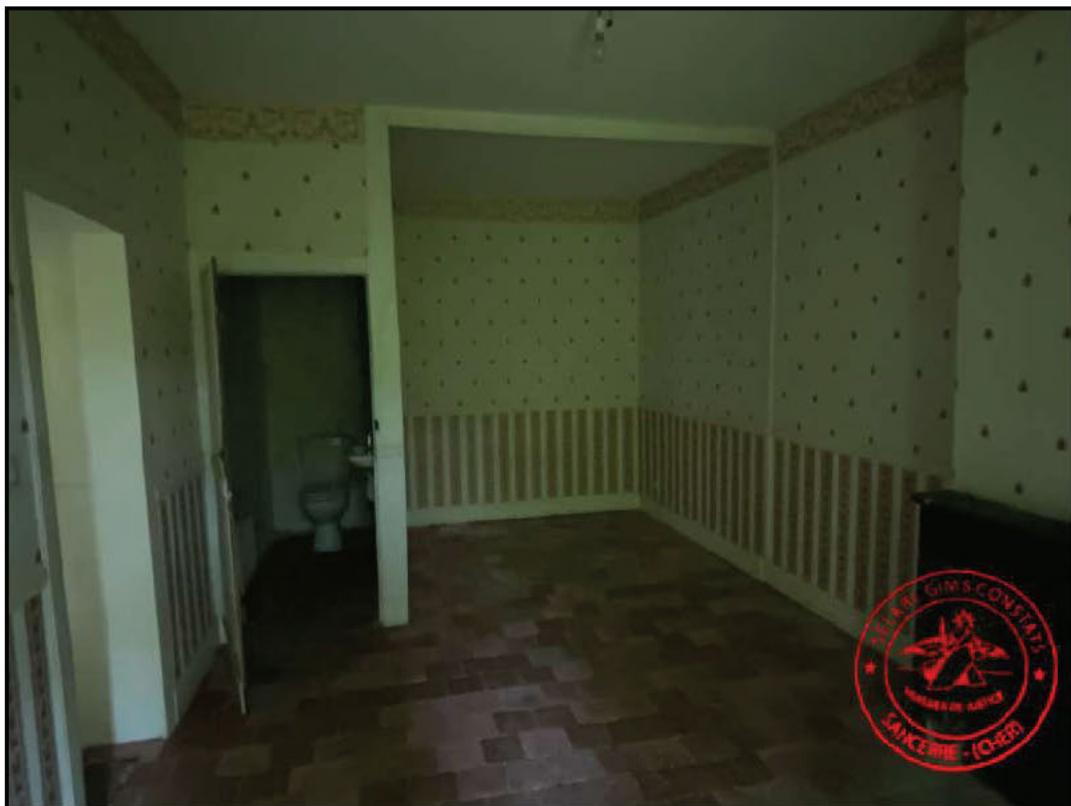
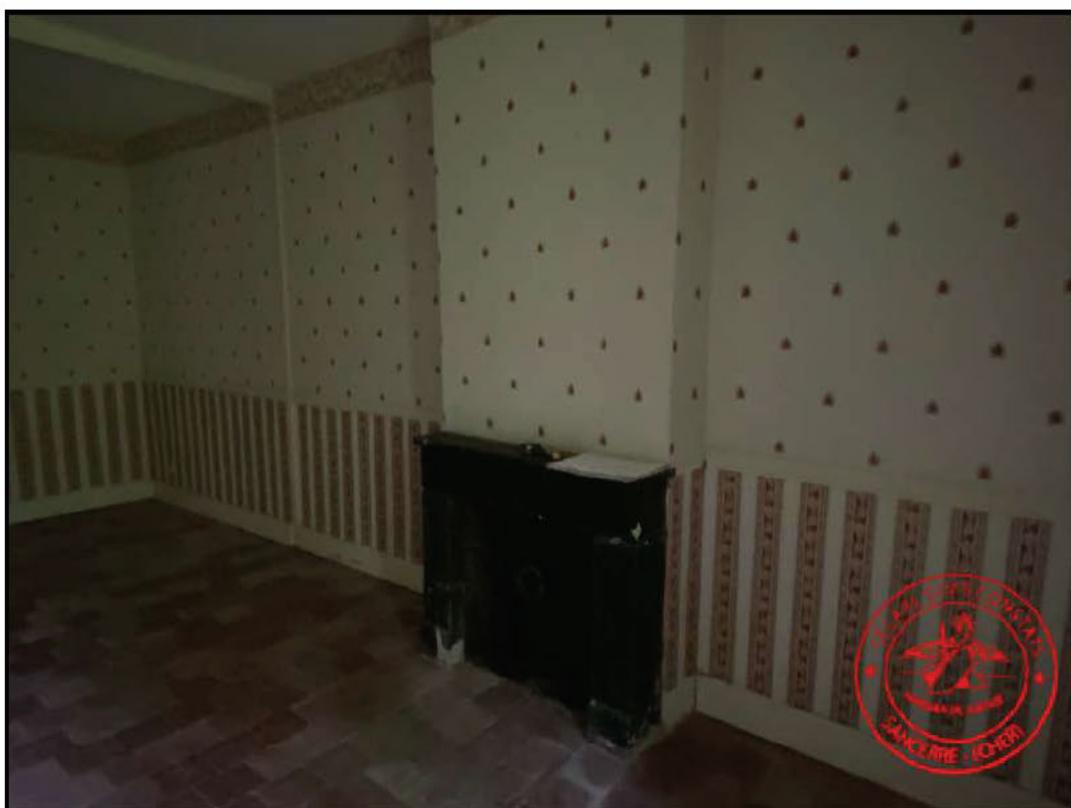
Photographie n°60. SELARL GIMS CONSTATS

Dans la présente pièce, je constate la présence d'un radiateur raccordé au système de chauffage central. Je remarque également une cheminée qui, a priori, ne semble plus être en état de fonctionnement.

Observant attentivement les murs, je note qu'ils sont tapissés tout autour de la pièce. En dirigeant mon regard vers le plafond, j'observe qu'il a été recouvert d'une peinture. L'ensemble de la pièce, bien que montrant des signes d'utilisation, se trouve dans un état général d'usage.

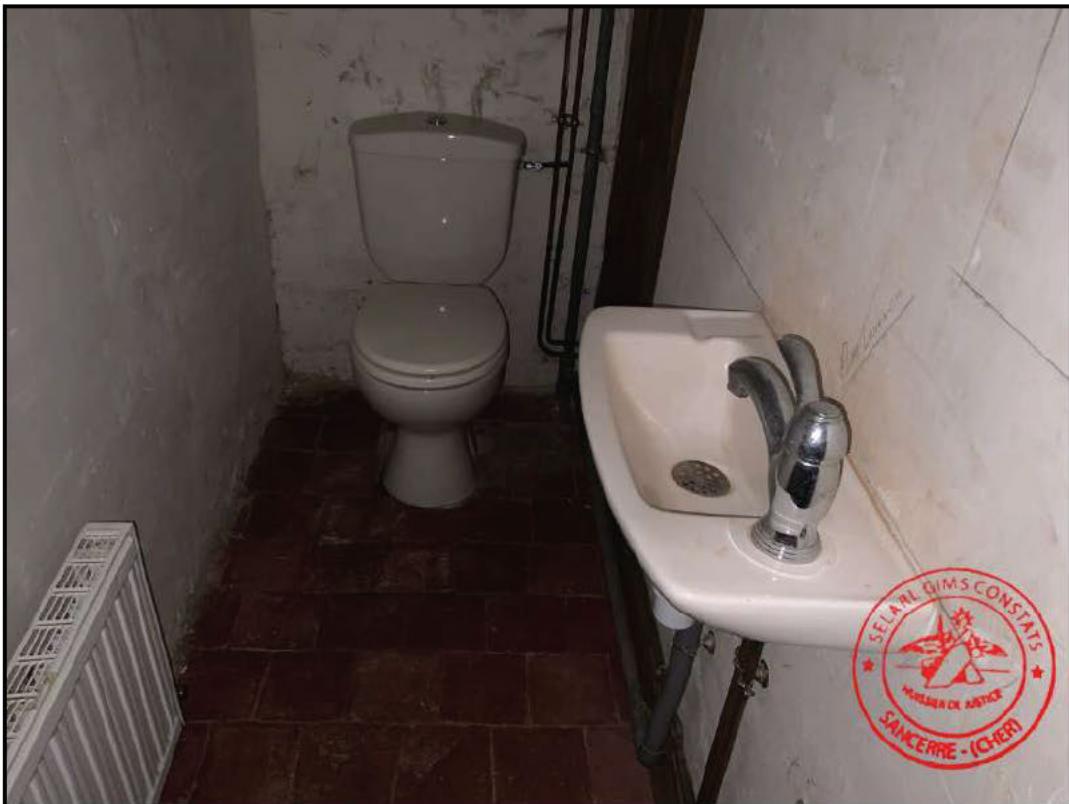
Photographie n°66. SELARL GIMS CONSTATS

Par ailleurs, une ventilation mécanique est également observable. Cependant, je relève, dans cette même pièce, la présence d'humidité, particulièrement autour de la ventilation mécanique où le placo se révèle incomplet et endommagé.

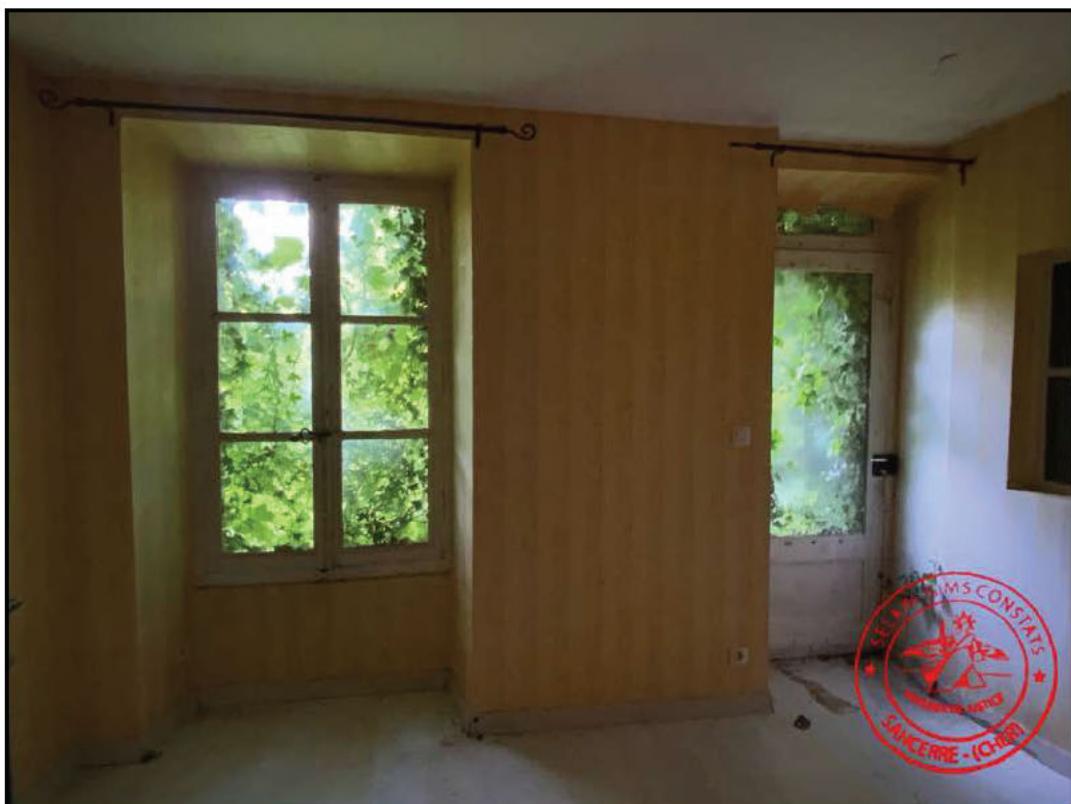
Photographie n°68. SELARL GIMS CONSTATS

J'observe que l'espace considéré a été divisé en deux portions distinctes. Je note la présence notable d'infiltrations aussi bien au niveau du sol que du plafond du côté court de la pièce, particulièrement à l'endroit où les plaques de plâtre se joignent, où l'on peut clairement voir des marques.

J'ai noté un radiateur de grande taille, relié au système de chauffage central, dans cette partie arrière de la pièce. En sus, je peux affirmer que le parquet flottant présent dans cette pièce se trouve dans un mauvais état.

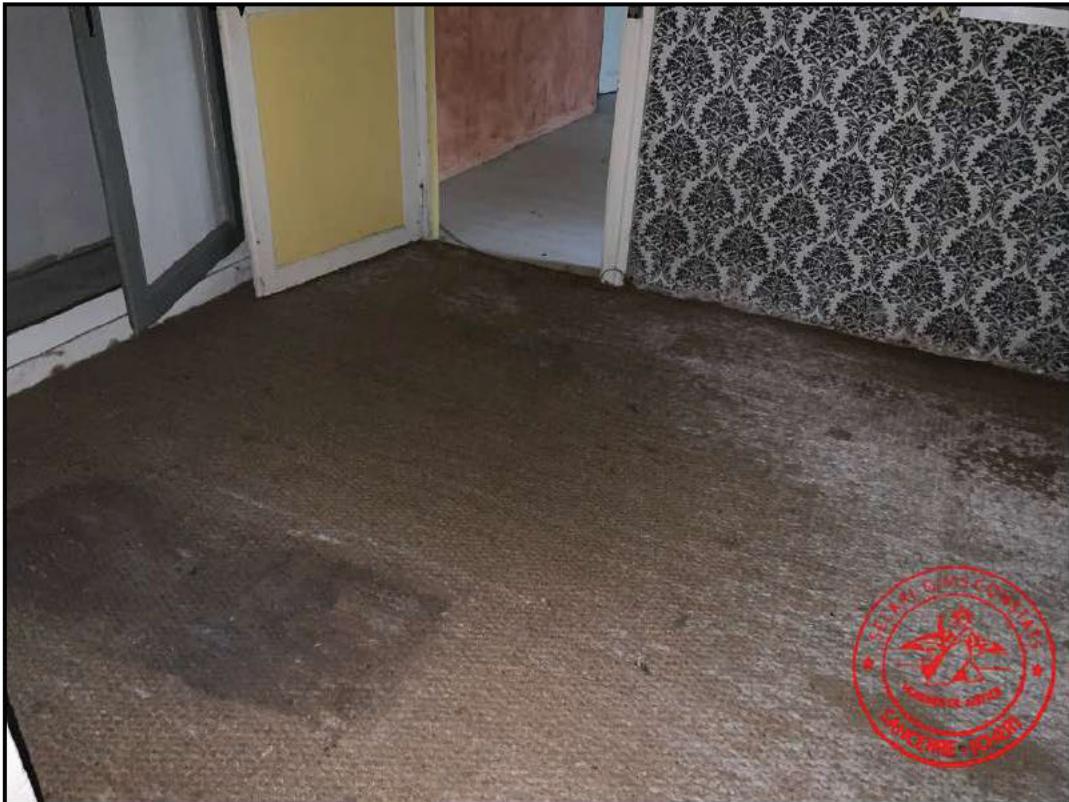
Photographie n°78. SELARL GIMS CONSTATS

J'observe dans le couloir de distribution la présence d'un cisaillement au sol, nettement en état d'usure et présentant des traces blanches assimilables à de la moisissure. Les murs, revêtus d'une tapisserie de style ancien, présentent un dessin arrondi correspondant à l'encadrement de la porte d'entrée. Sur cette tapisserie, je constate également la présence visible de moisissure.

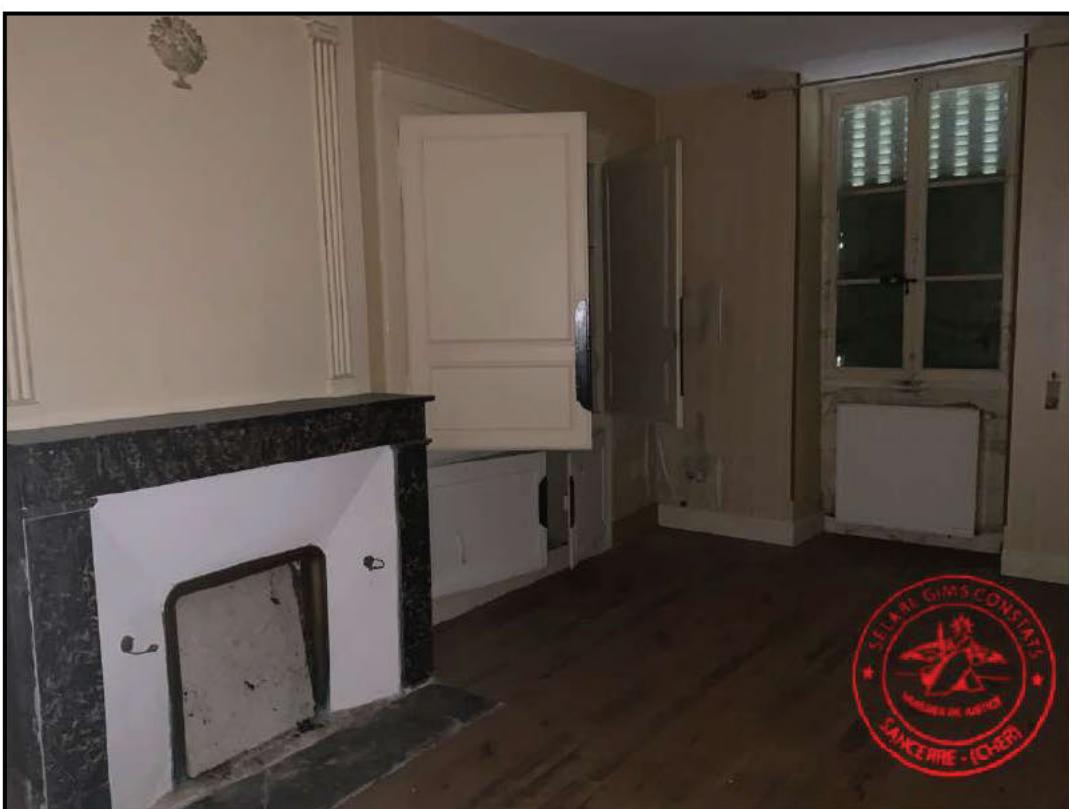
Photographie n°83. SELARL GIMS CONSTATS

L'éclairage naturel de la pièce est assuré par deux fenêtres en état d'usage normal, châssis bois, simple vitrage. Dans cette pièce, je constate la présence d'une cheminée. Adjacent à cette dernière, j'observe également un placard. Mes observations me mènent à constater que les fenêtres présentent un état de détérioration notable. De plus, je remarque un radiateur positionné sous chaque fenêtre correspondant au système de chauffage central. Toutefois, il est important de souligner que l'accomplissement d'un constat exhaustif est entravé par l'incapacité d'ouvrir correctement les volets.

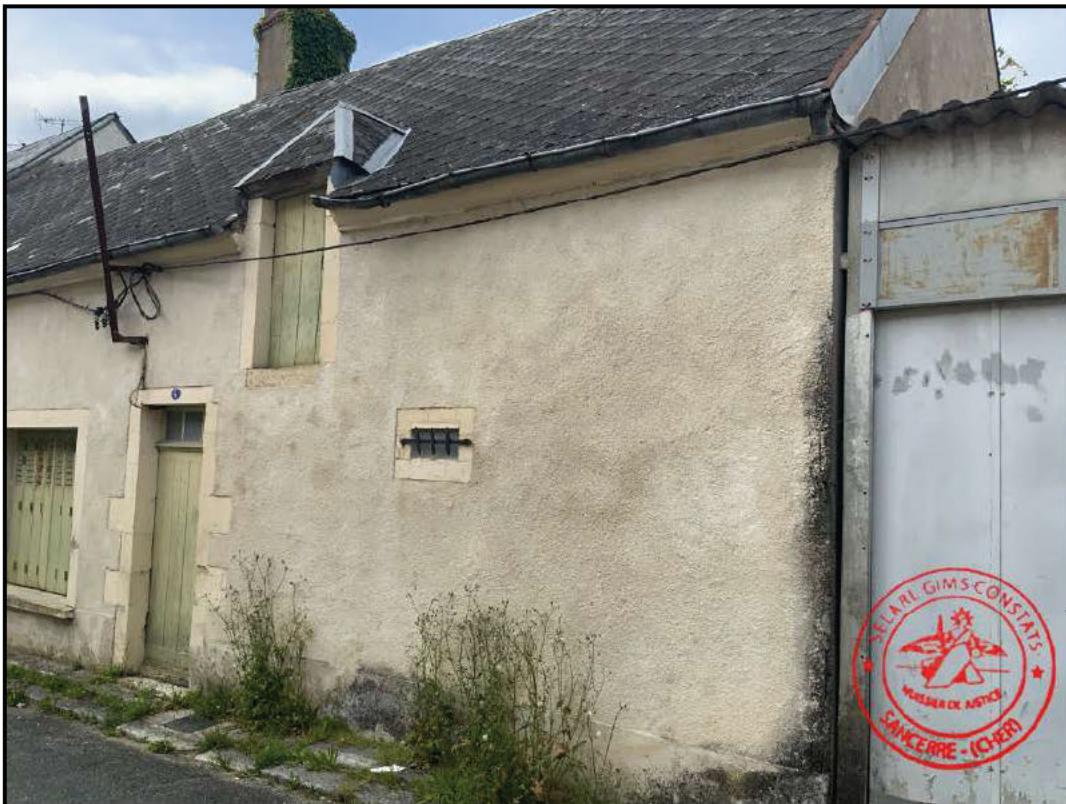
Photographie n°141. SELARL GIMS CONSTATS

Je constate une dégradation marquée des chéneaux, qui apparaissent, pour la majeure partie, pourris. Quant à la toiture, elle semble en mauvais état, avec des tuiles qui ont glissé de leur position initiale et des éléments manquants par endroits.
