ACTE DE COMMISSAIRE DE JUSTICE EXPÉDITION

PROCES VERBAL DE DESCRIPTION DES LIEUX

- Situés sur la **Commune de BEAUVOISIN (30640), Combe ROUNIVE**
- Cadastré de la manière suivante : **Section G – N° 134 – Lieudit COMBE ROUNIVE – Surface 01ha 46a 70ca**
- Lesdits biens appartenant à [REDACTED]

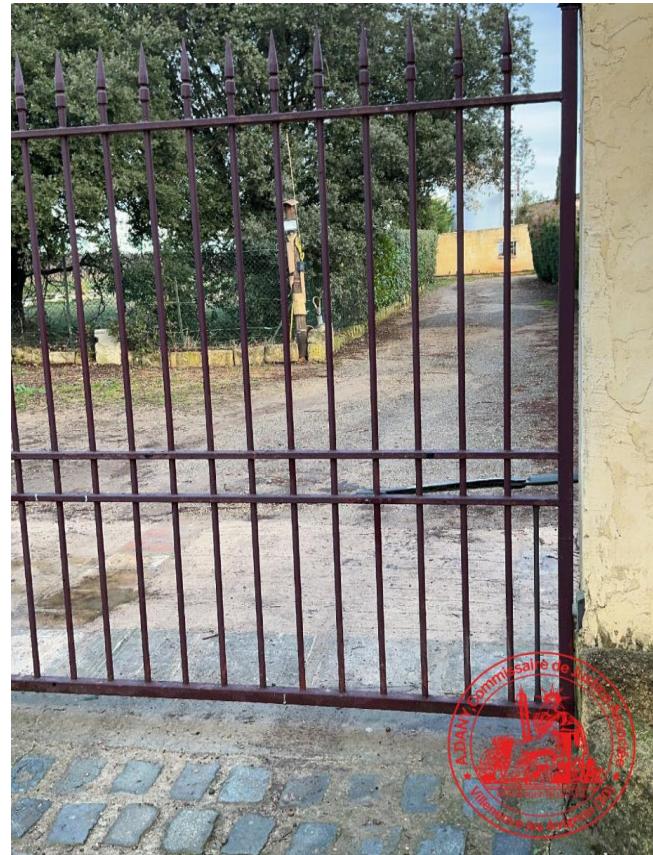
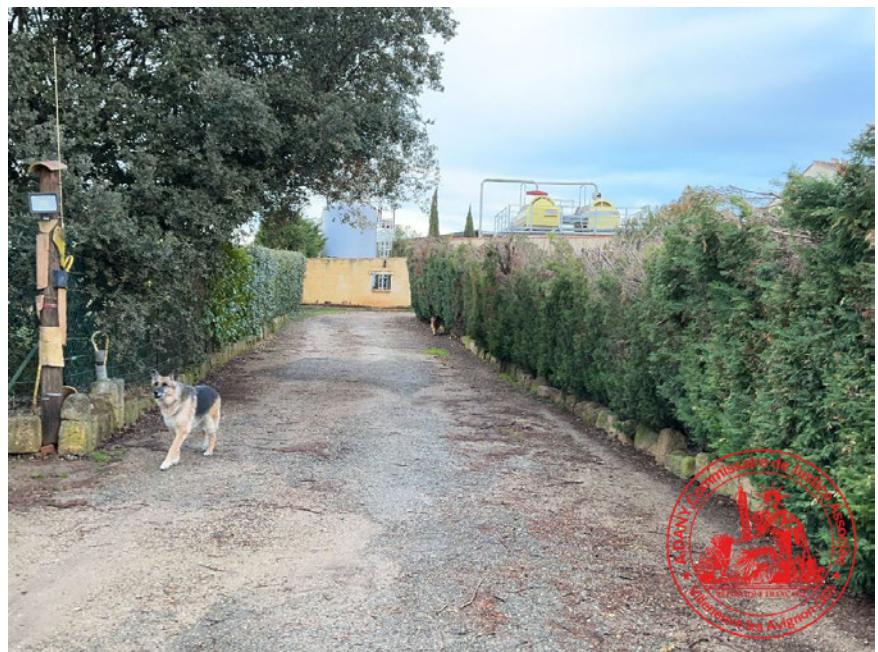
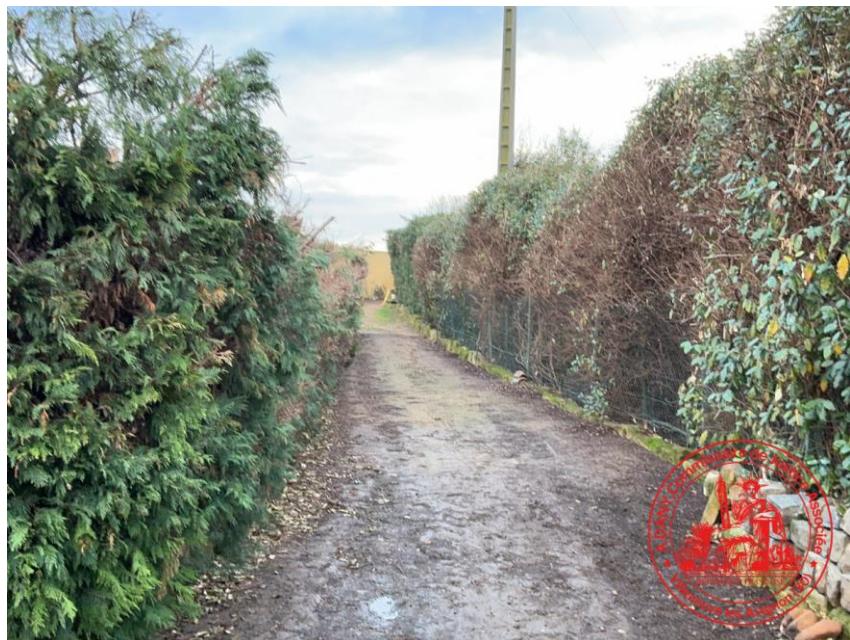
L'accès à la propriété se fait par un portail à double battant, à barreaudage vertical métallique de couleur marron lequel ouvre sur une voie enrobée et gravillonnée menant à un hangar d'une part et à la maison d'habitation et ses dépendances d'autre part.

Je note la présence d'une végétation dense de part et d'autre de la voie.

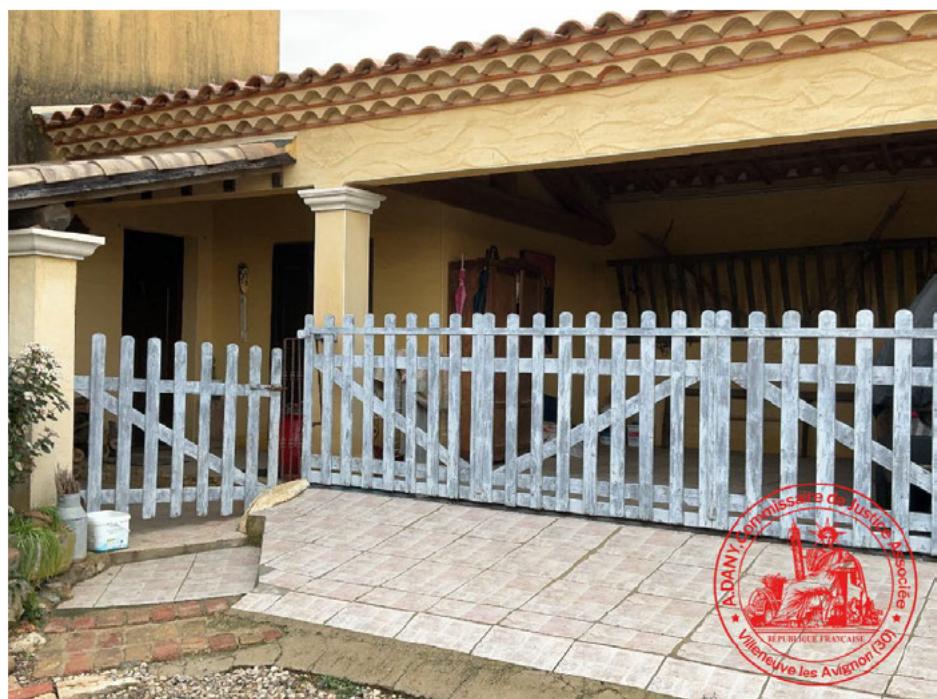
Porte d'entrée

L'accès s'effectue par une porte palière en bois en état d'usage qui ouvre directement sur le séjour.

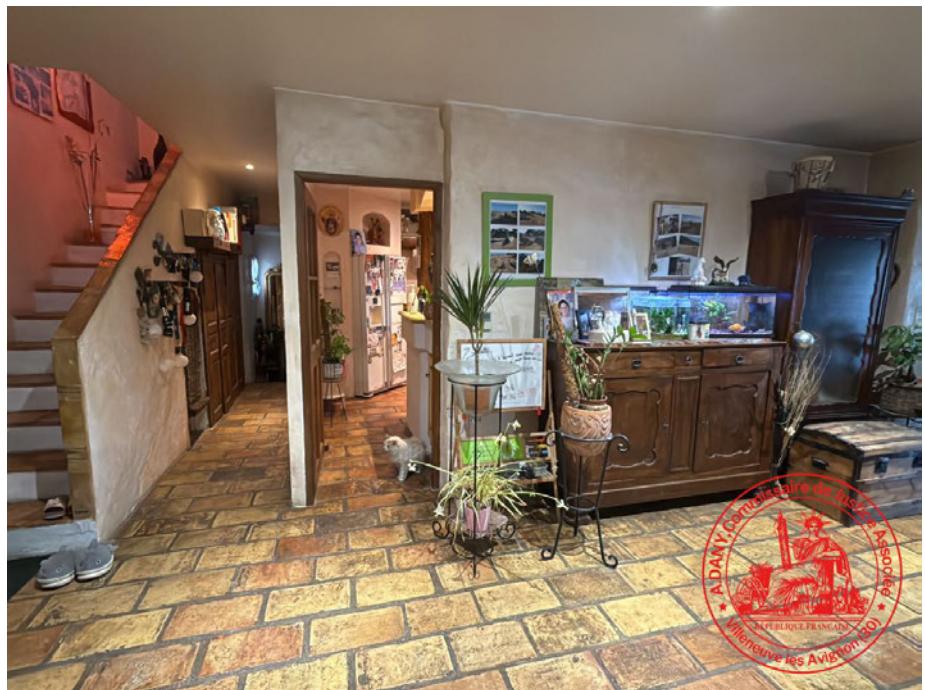
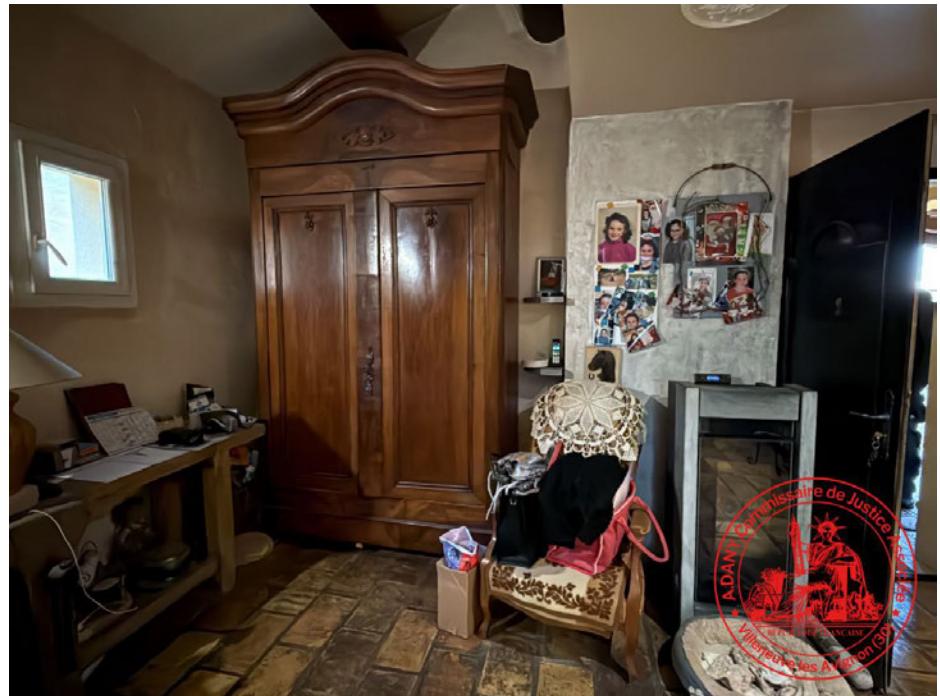
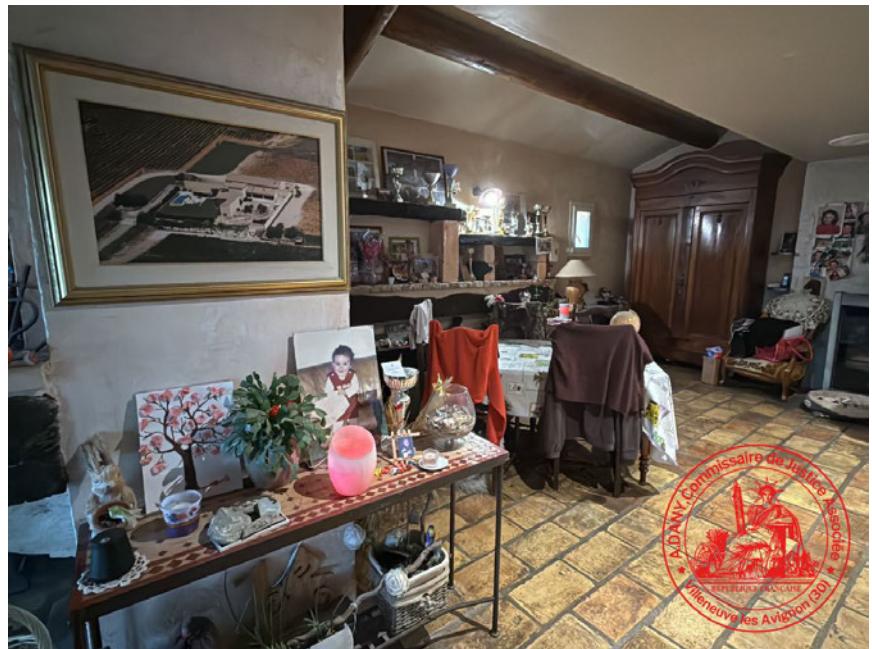
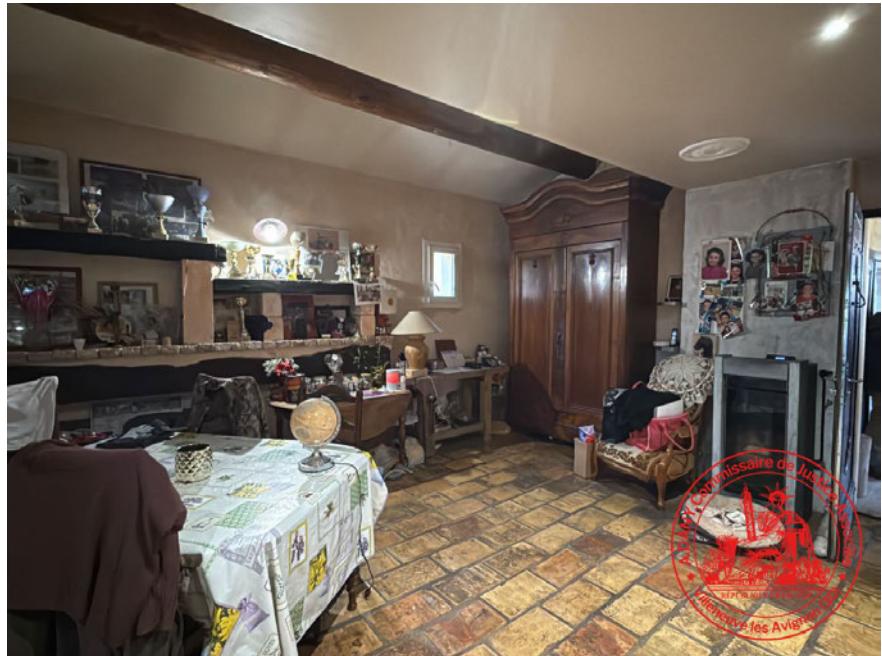
Séjour/ Salle à manger

Le sol est recouvert d'un carrelage en céramique aux teintes terre cuite et marron visuellement en bon état, ne présentant ni de fissures visibles ni tâches et traces apparentes.

Les murs et le plafond sont recouvert d'un enduit de couleur beige en état d'usage, offrant une surface légèrement texturée.

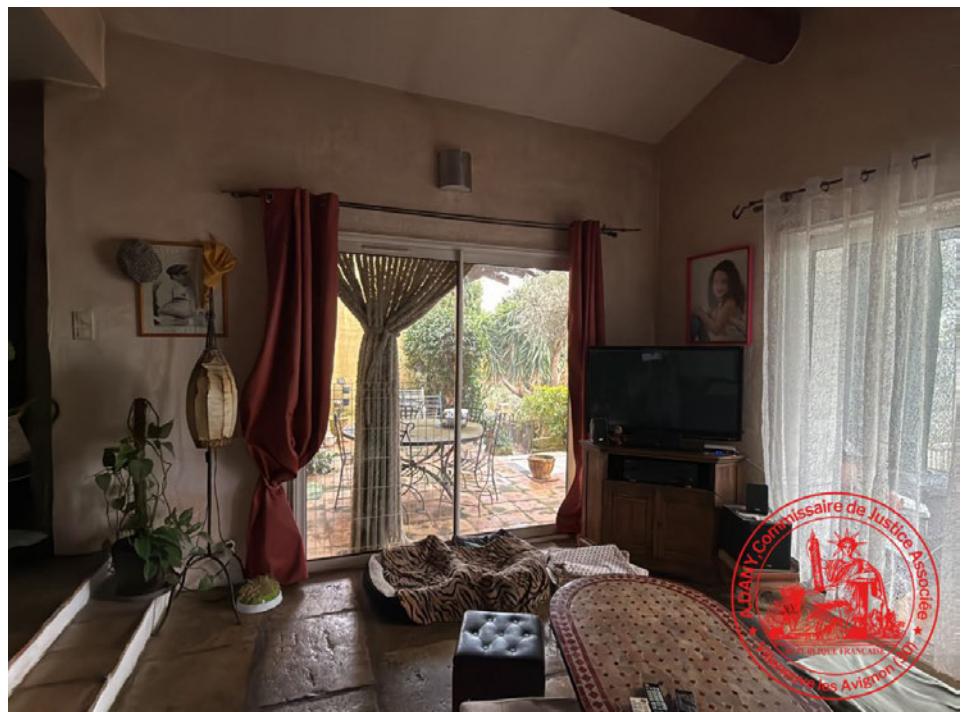
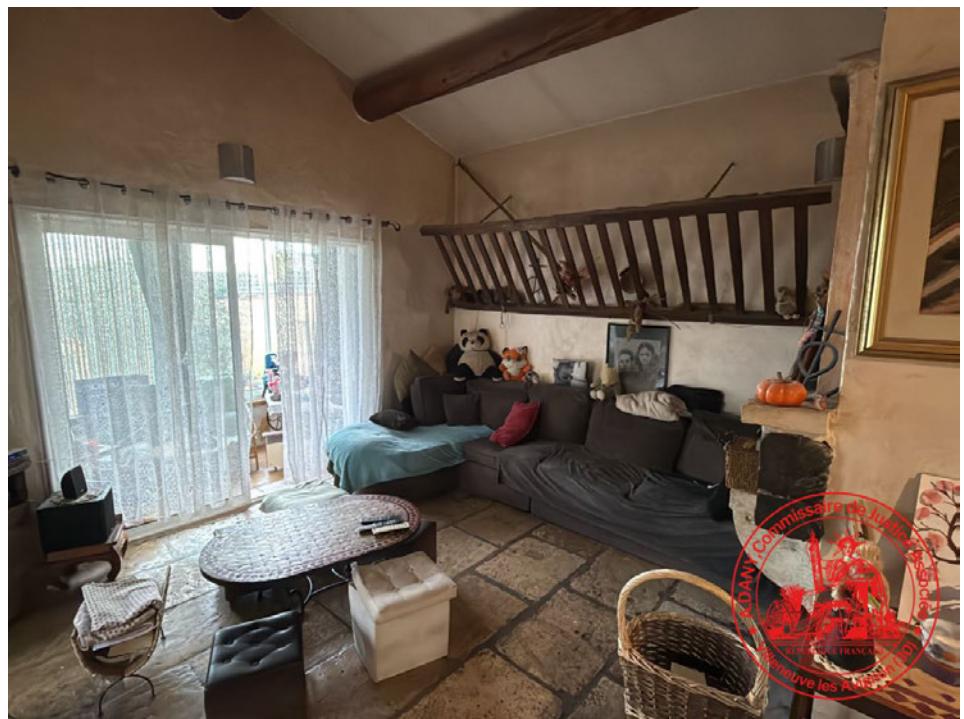
Séjour / Salon

Le sol est recouvert d'un carrelage en céramique aux teintes terre cuite et marron visuellement en bon état, ne présentant ni de fissures visibles ni tâches et traces apparentes.

Les murs sont recouverts d'un enduit de couleur beige visuellement en état d'usage, offrant une surface légèrement texturée.

Le plafond est recouvert d'une peinture de couleur blanche en état d'usage, présence de poutre en bois.

L'éclairage naturelle de la pièce est assuré par deux baies vitrées de couleur blanche en état d'usage, l'une donnant sur une véranda et l'autre sur la terrasse avec jardin.

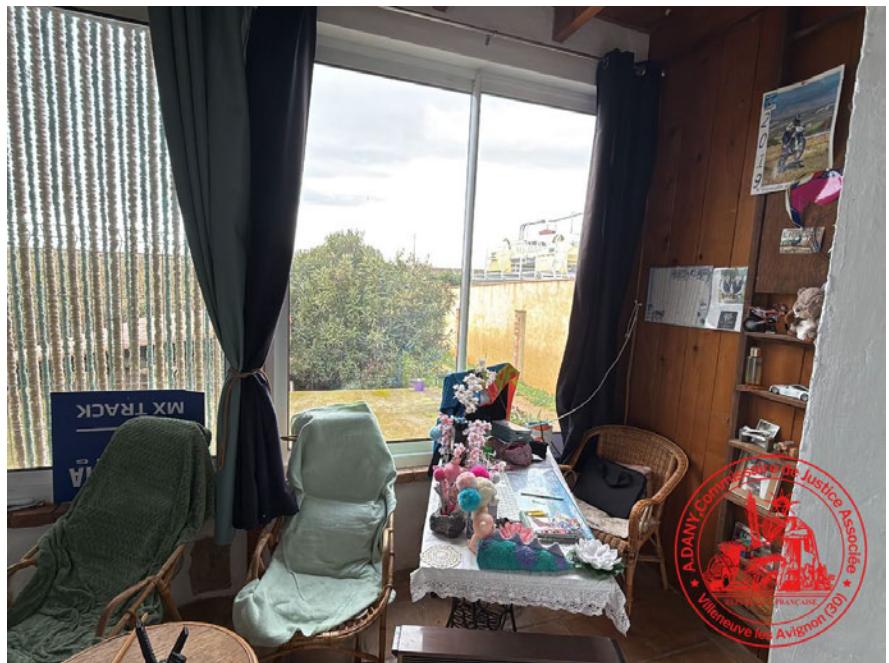
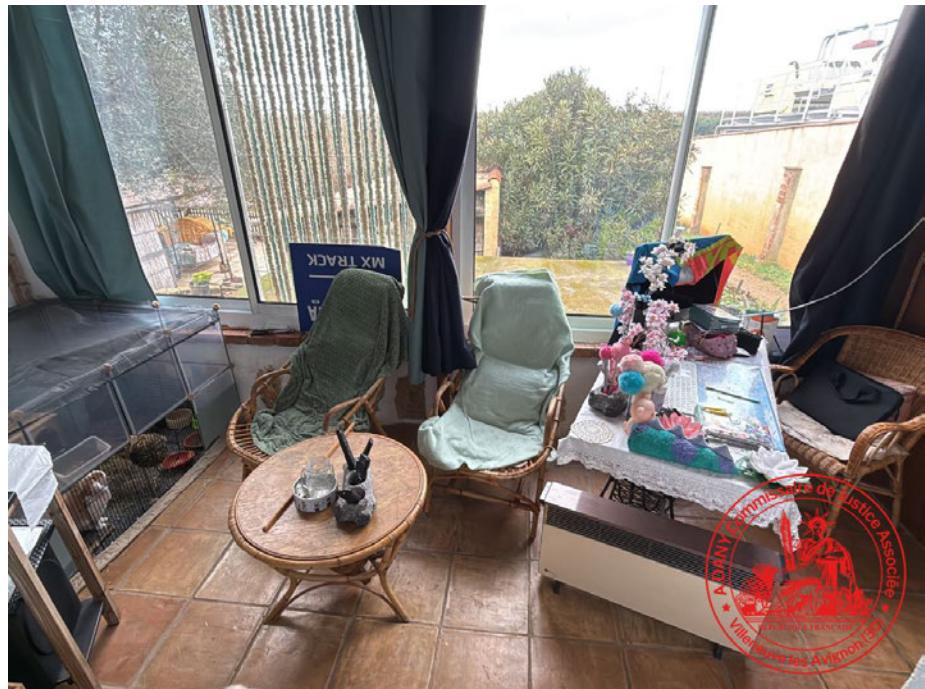
Véranda

Le sol est en carrelage de terre cuite marron avec des carreaux de taille moyenne. J'observe que son état général est correct, sans fissures ni déformations apparentes, bien que quelques légères traces d'usure soient présentes.

Les murs, en partie visibles, sont dans un état satisfaisant. Le mur adjacent à la fenêtre est en bois et présente quelques traces de clous ainsi que de légères marques d'usure.

Le plafond est constitué de lattes de bois apparentes, en bon état général.

Trois fenêtres de type coulissant en aluminium sont installées. Je note que les vitrages ne comportent pas de rayures visibles et que les fenêtres semblent fonctionnelles.

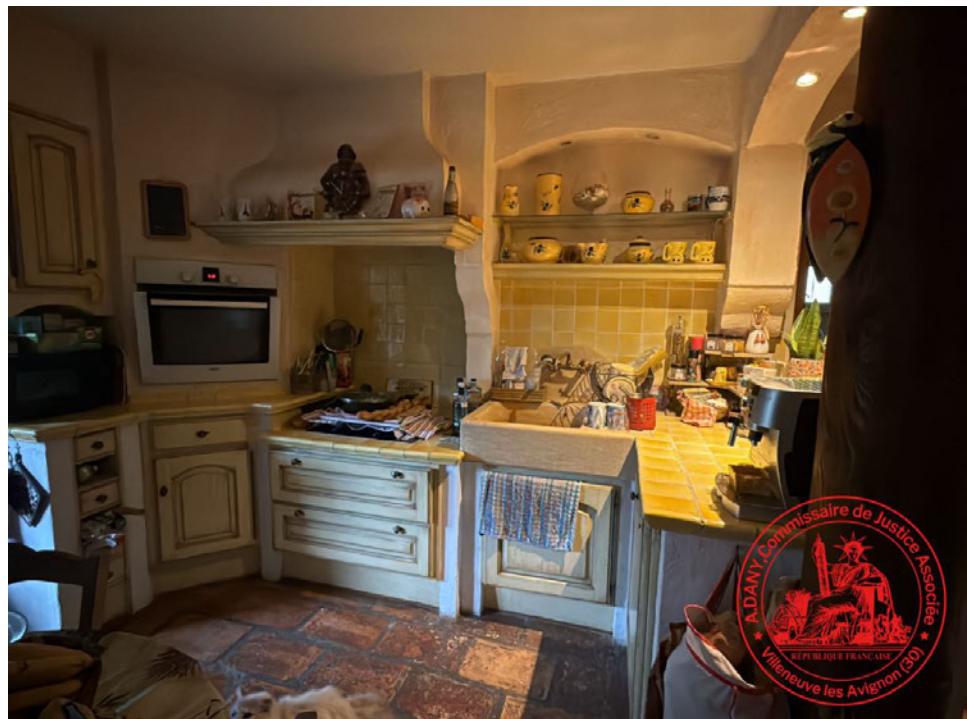
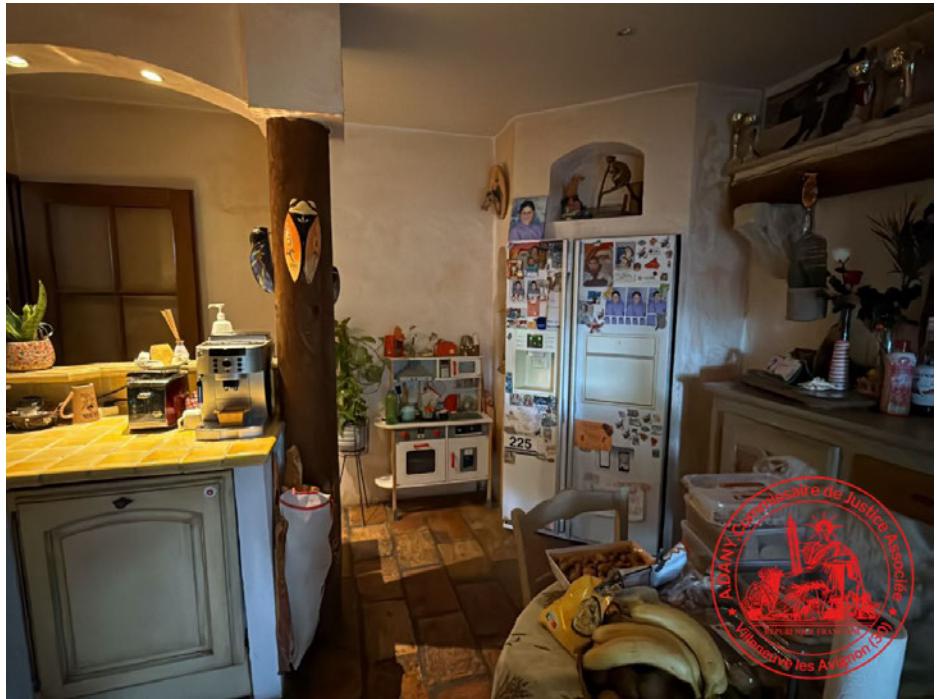
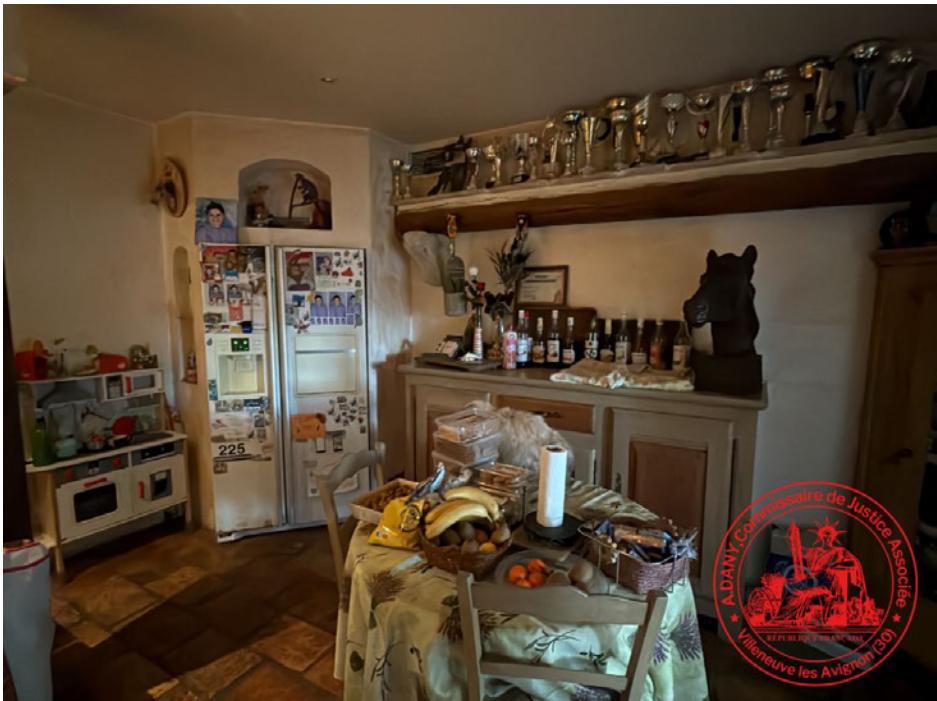
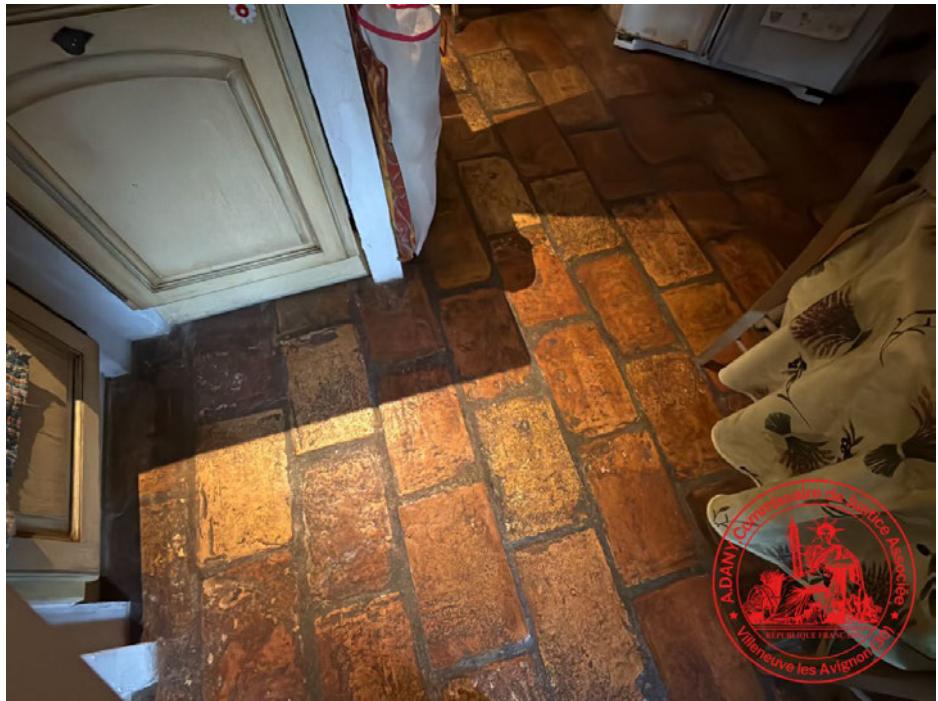
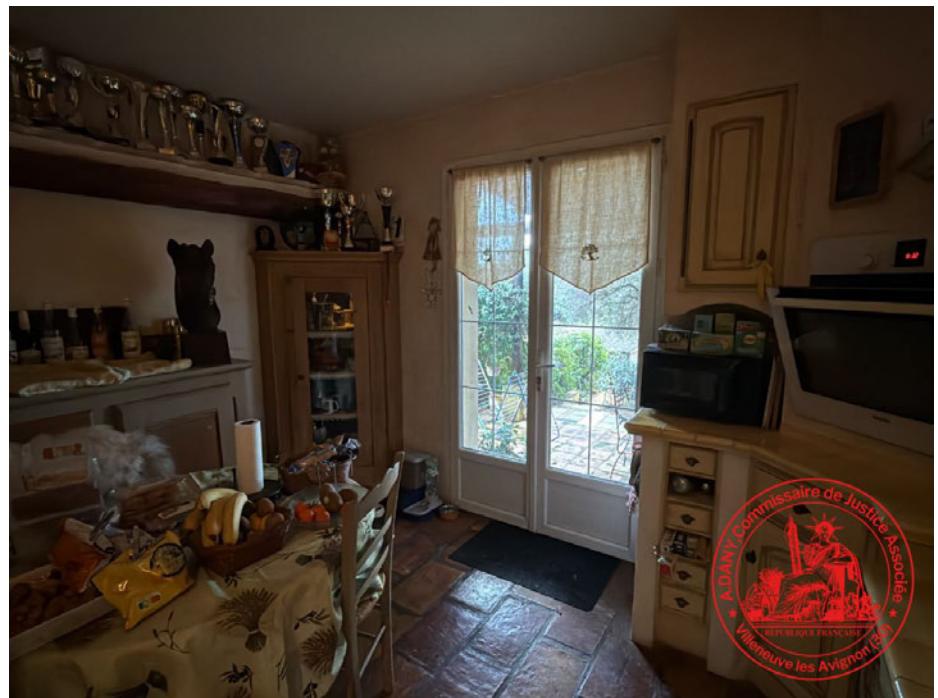
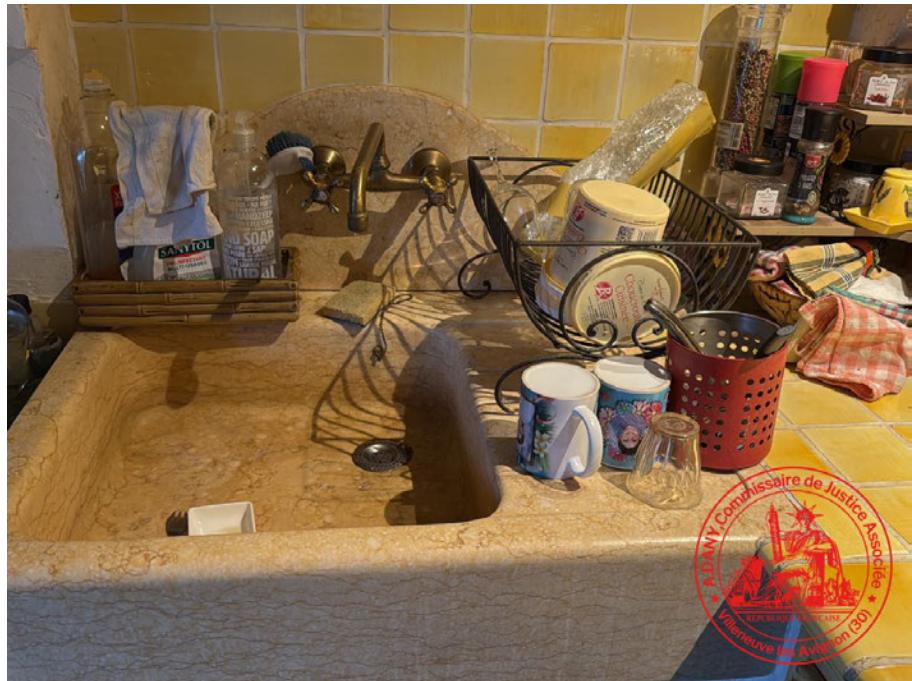
Cuisine

Le sol est recouvert d'un carrelage en céramique aux teintes terre cuite et marron visuellement en bon état, ne présentant ni de fissures visibles ni tâches et traces apparentes.

Les murs et le plafond sont recouvert d'un enduit de couleur beige en état d'usage, offrant une surface légèrement texturée.

La cuisine est équipée de plusieurs éléments de mobilier en bois clair, surmontés d'un plan de travail carrelé de couleur jaune. L'évier en pierre naturelle est doté d'un robinet mélangeur rétro bronze qui est en bon état. Des placards intégrés, assortis aux meubles, sont situés sous le plan de travail.

L'ensemble visuellement en état d'usage.

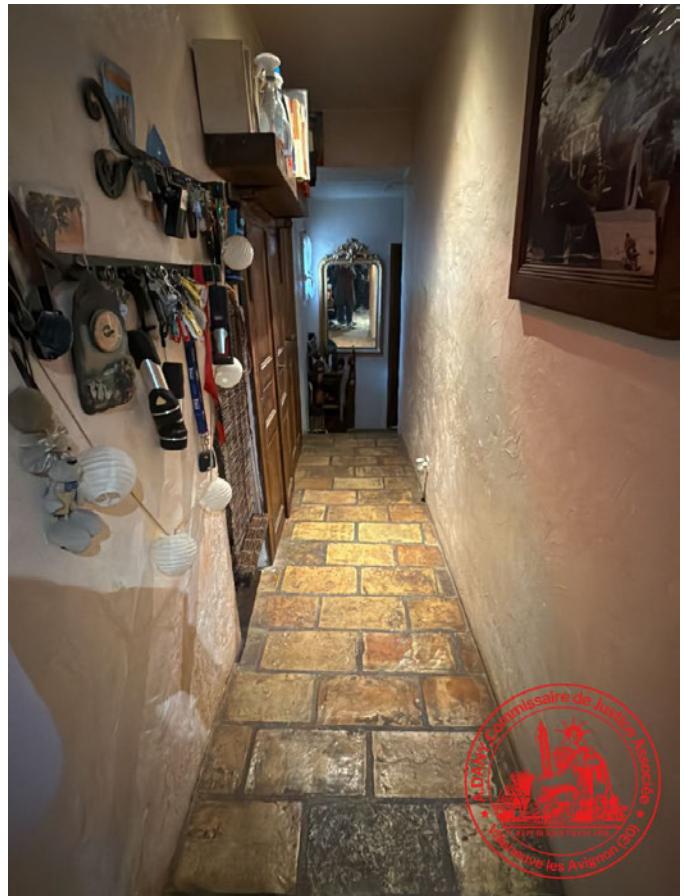
Couloir de distribution

Le sol est recouvert d'un carrelage en céramique aux teintes terre cuite et marron visuellement en bon état, ne présentant ni de fissures visibles ni tâches et traces apparentes.

Les murs et le plafond sont recouvert d'un enduit de couleur beige en état d'usage, offrant une surface légèrement texturée.

Présence d'un placard avec portes en bois de couleur marron.

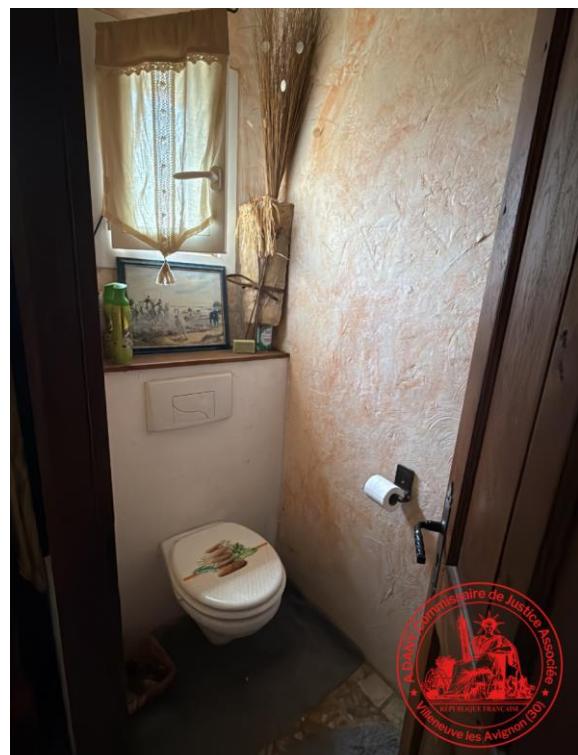
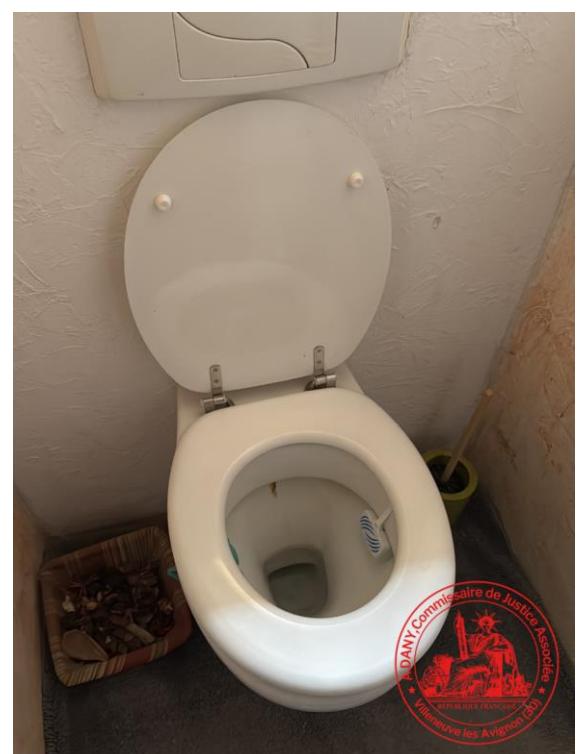
Le sol est recouvert d'un carrelage en céramique aux teintes terre cuite et marron visuellement en bon état, ne présentant ni de fissures visibles ni tâches et traces apparentes.

Les murs sont recouverts d'un papier peint orangé et blanc en état d'usage.

Présence d'un WC suspendu de couleur blanche doté d'un abattant décoratif. La cuvette est entartrée.

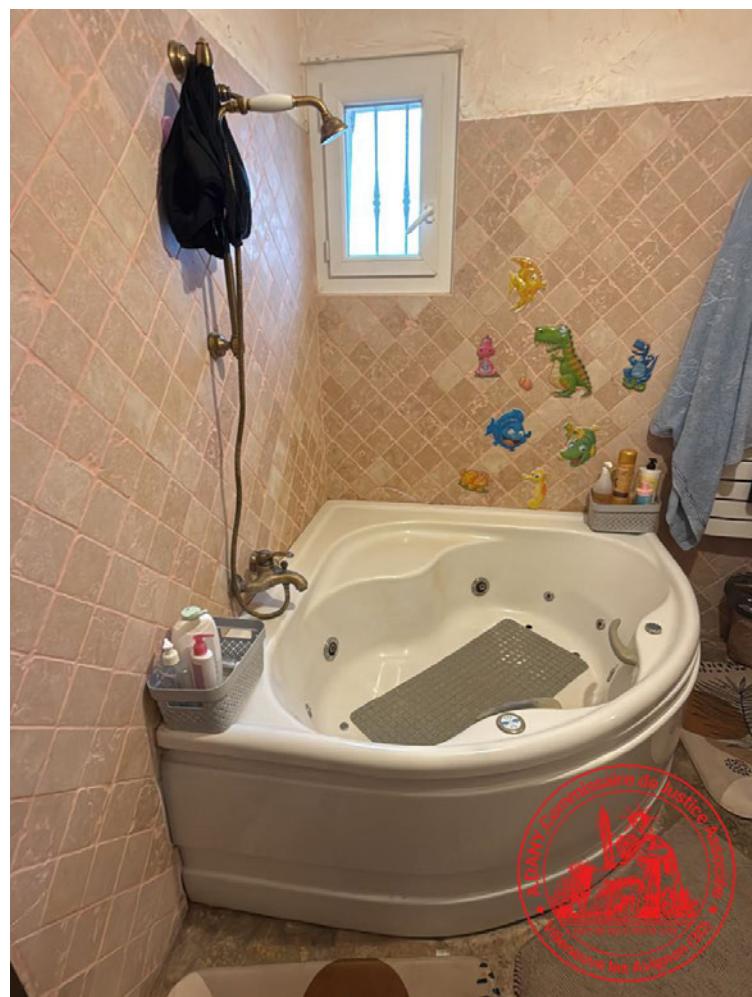
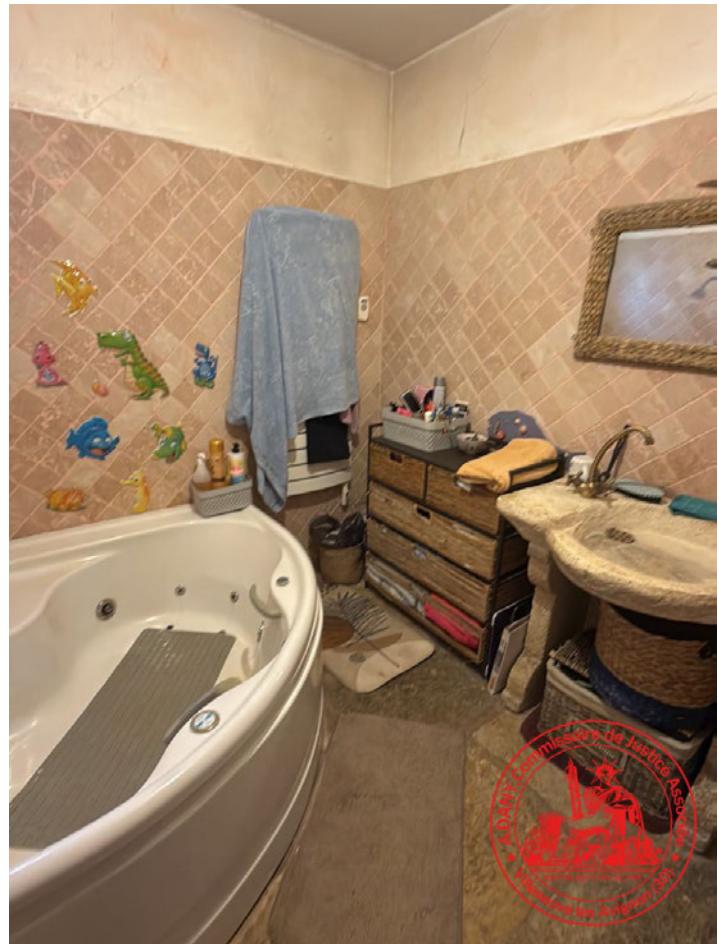
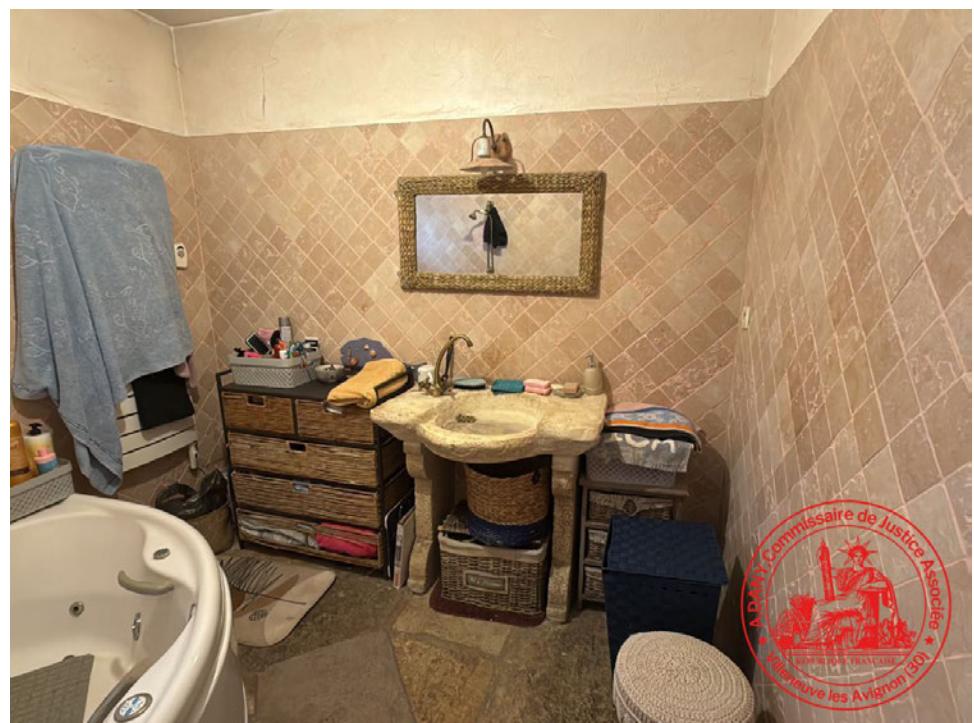
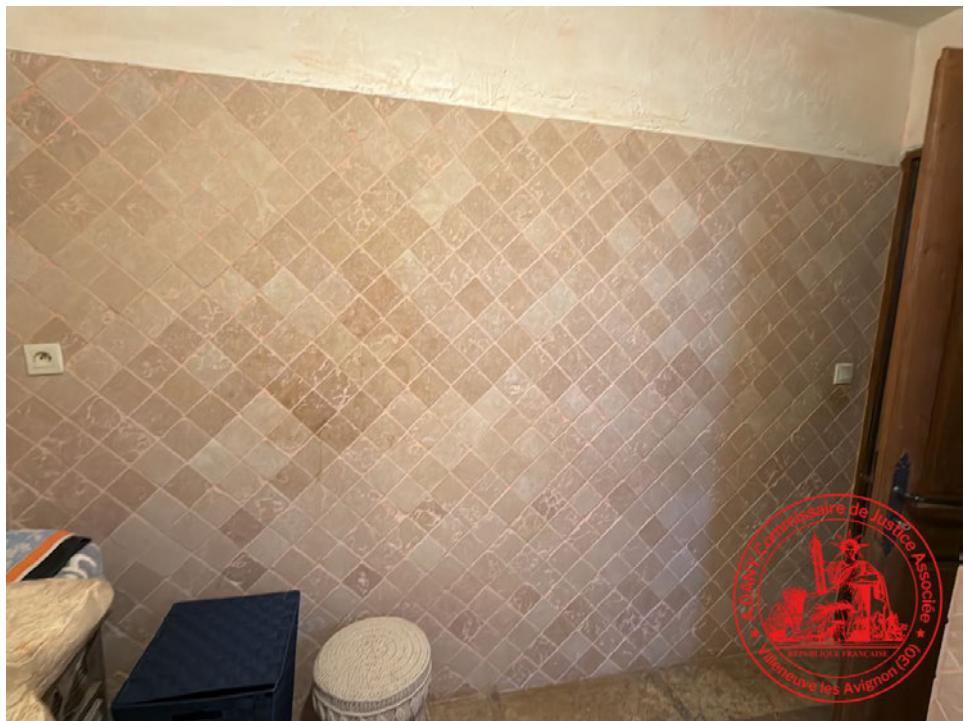
Salle de bains

Le sol est recouvert de dalles en pierre de grande taille en état d'usage.

Les murs sont recouvert d'une faience de couleur beige.

L'éclairage naturelle de la pièce est assurée par une fenêtre simple à battant de couleur blanche en état d'usage. Le vitrage ne comporte pas de rayures apparentes, le cadre est en bon état, et le mécanisme d'ouverture est fonctionnel.

- Présence d'un bain à remous d'angle de couleur blanche visuellement en bon état. La robinetterie chromée est en état d'usage.
- Un sèche serviette électrique de couleur blanche visuellement en bon état.
- Un lavabo sur pieds en pierre naturelle assortie d'une robinetterie chromée en bon état

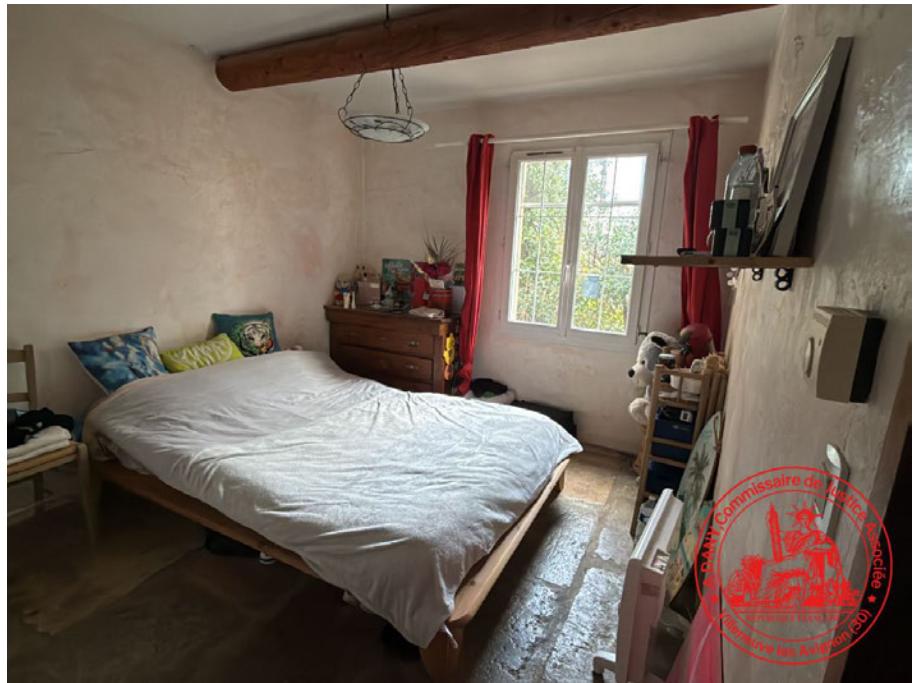
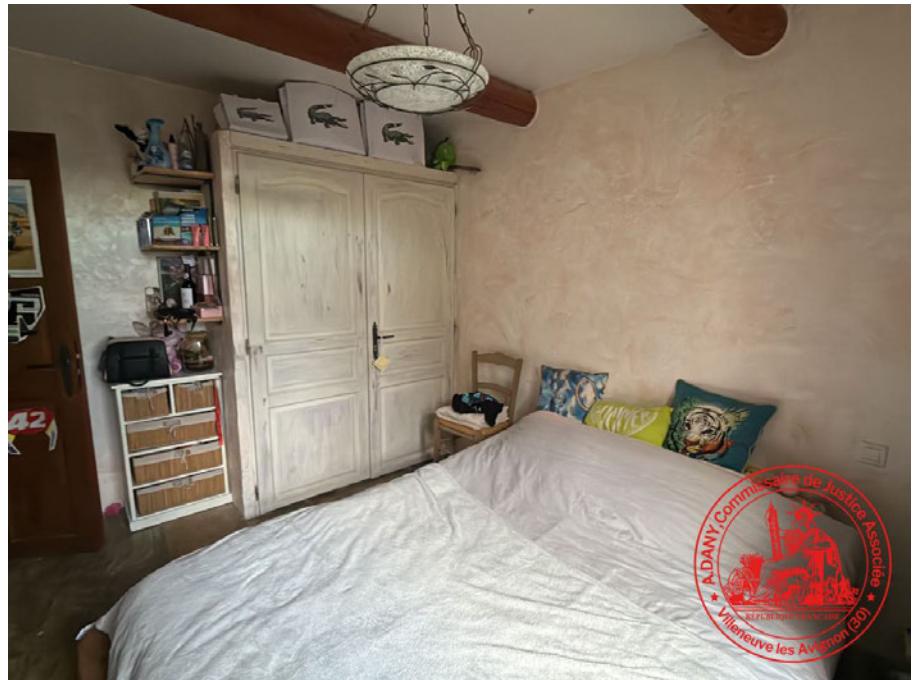
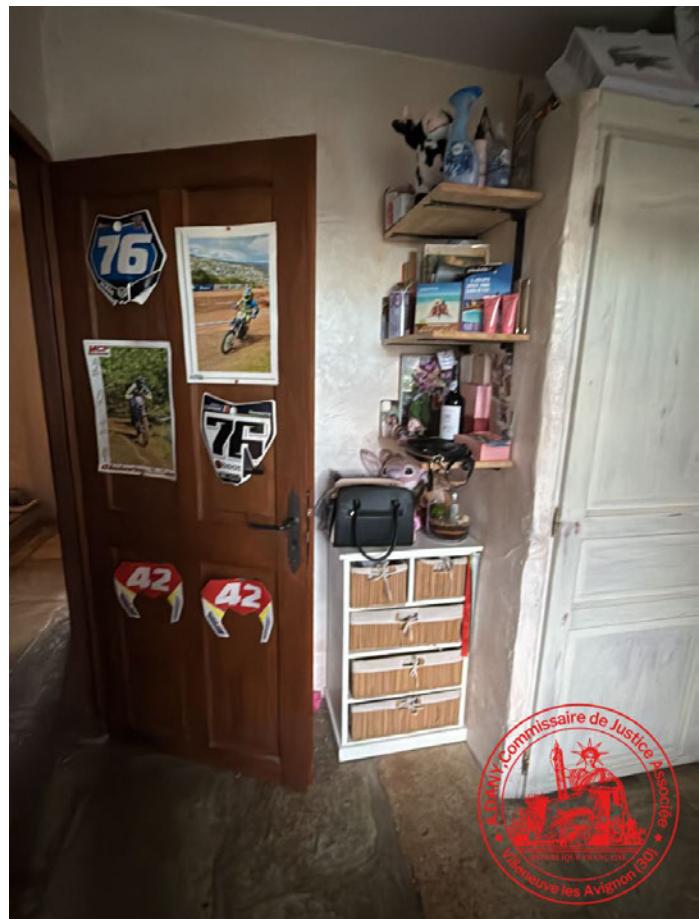
Chambre

Le sol est recouvert de dalles en pierre de grande taille en état d'usage.

Les murs sont recouvert d'un enduit de couleur beige en état d'usage, offrant une surface légèrement texturée.

Le plafond est recouvert d'une peinture de couleur blanche avec poutre en bois apparente. L'ensemble en état d'usage.

L'éclairage naturelle de la pièce est assurée par une fenêtre à double battant avec un cadre PVC blanc en bon état.

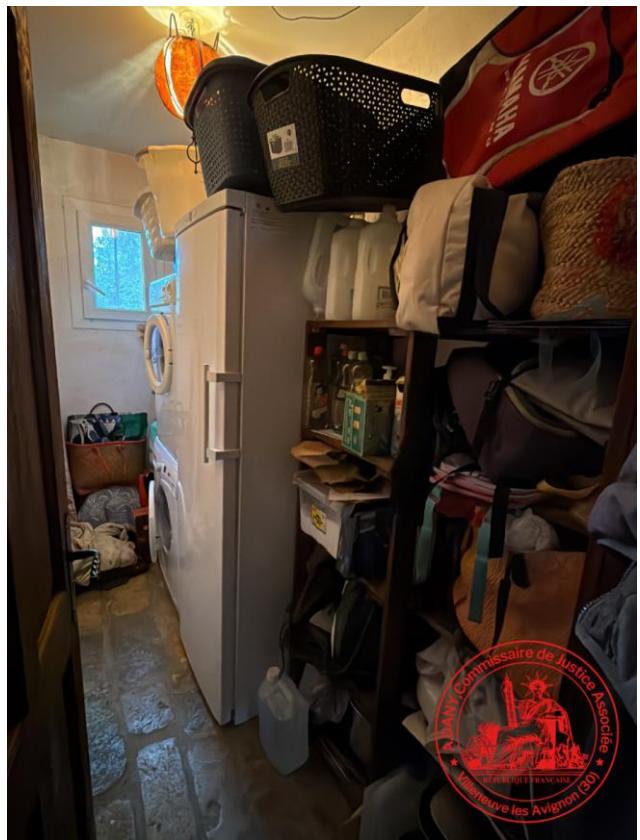
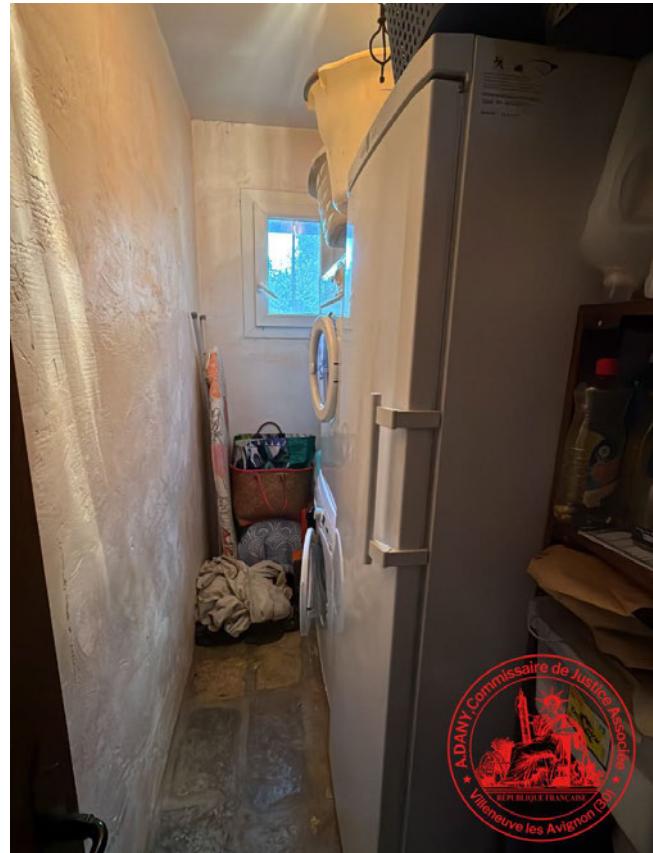
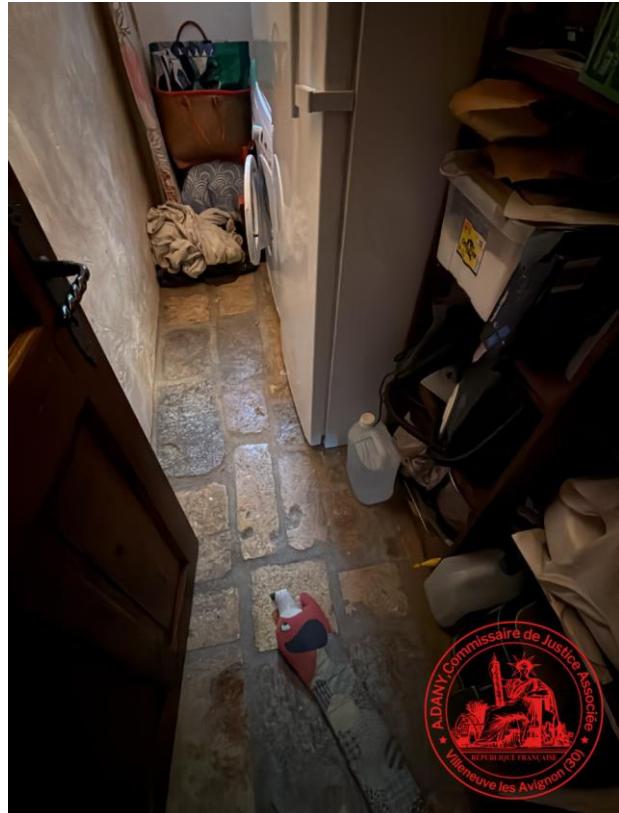
Buanderie

Le sol est constitué de dalles en pierre naturelle.

Les murs sont recouverts d'un enduit de couleur claire. J'observe des marques légères, sous forme de stries et de traces d'usage, notamment sur le mur à gauche à l'entrée.

L'éclairage naturelle de la pièce est assurée par une fenêtre simple à battant de couleur blanche en état d'usage. Le vitrage ne comporte pas de rayures apparentes, le cadre est en bon état, et le mécanisme d'ouverture est fonctionnel.

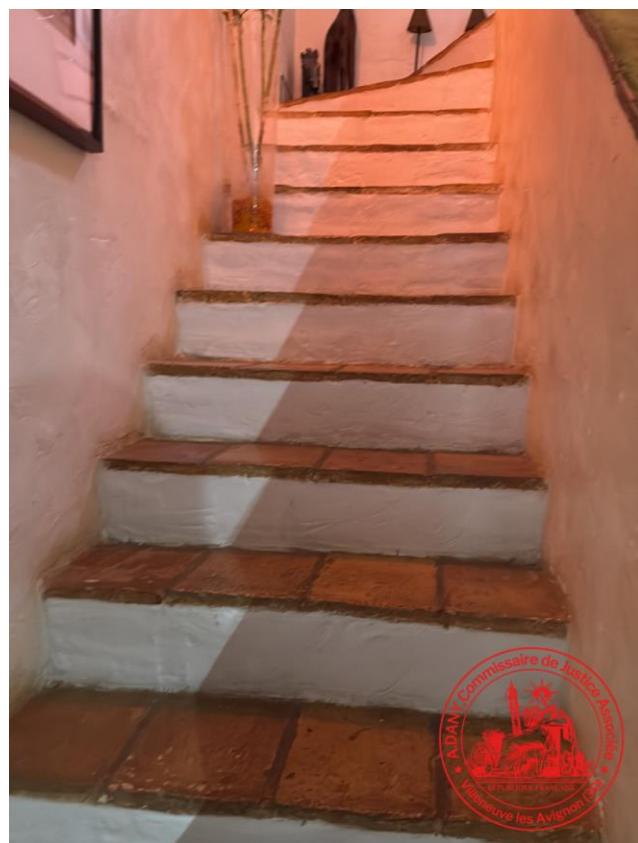
Etage

L'accès à l'étage se fait par une montée d'escalier. Deux chambres et une salle de bains sont disponibles à cet étage.
