ACTE DE COMMISSAIRE DE JUSTICE EXPÉDITION

PROCES VERBAL DE DESCRIPTION DES LIEUX

- Situés sur la **Commune de BEAUVOISIN (30640), Combe ROUNIVE**
- Cadastré de la manière suivante : **Section G – N° 134 – Lieudit COMBE ROUNIVE – Surface 01ha 46a 70ca**
- Lesdits biens appartenant à [REDACTED]

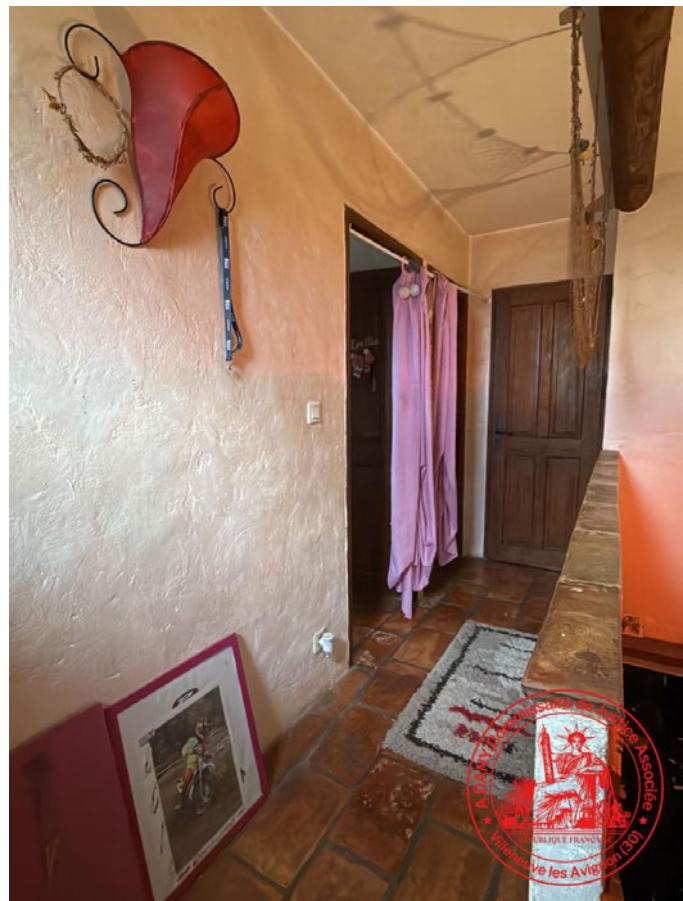
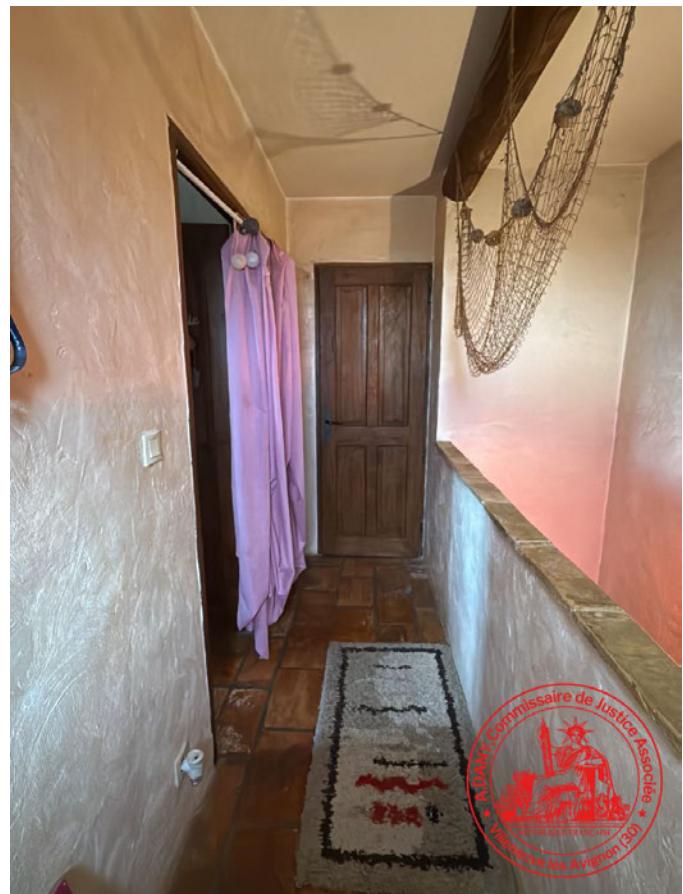
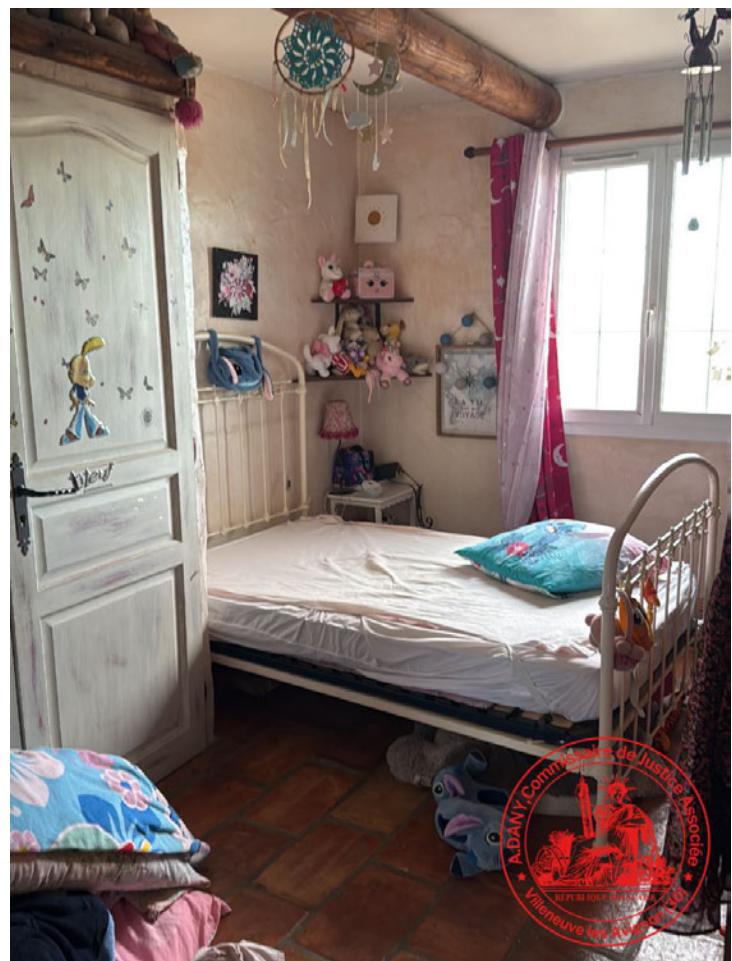
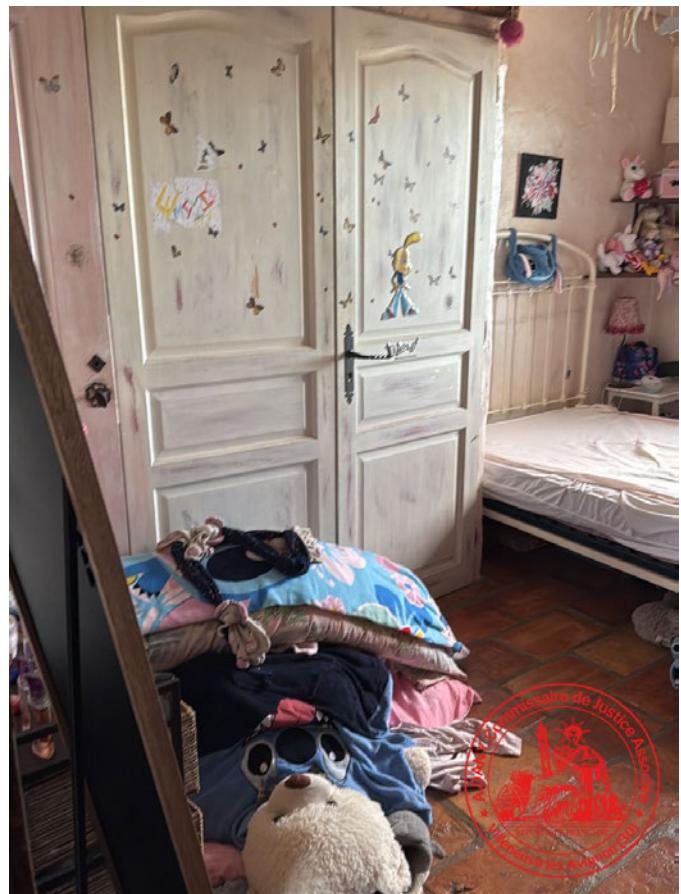
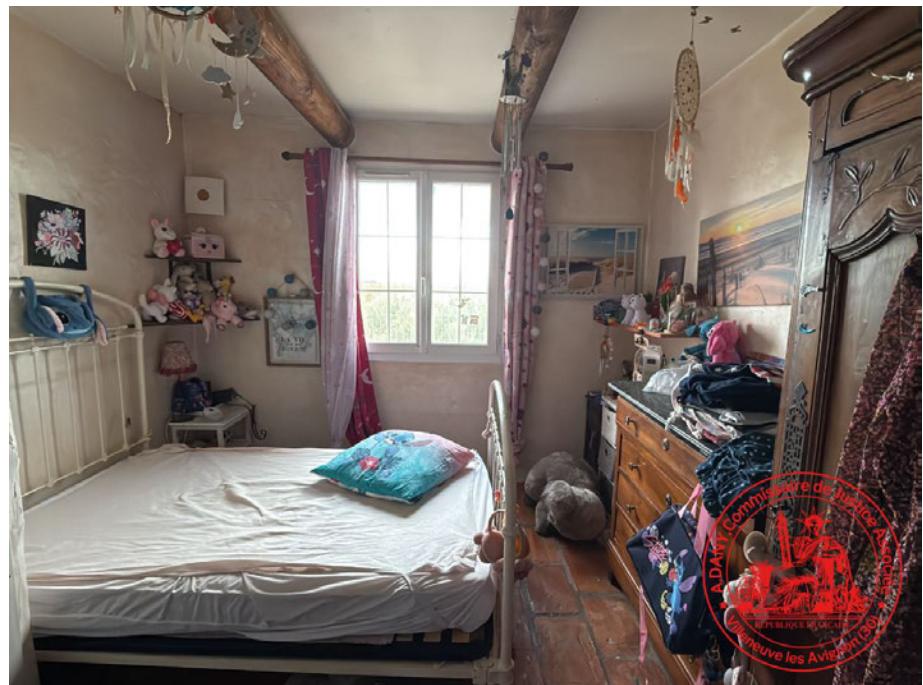
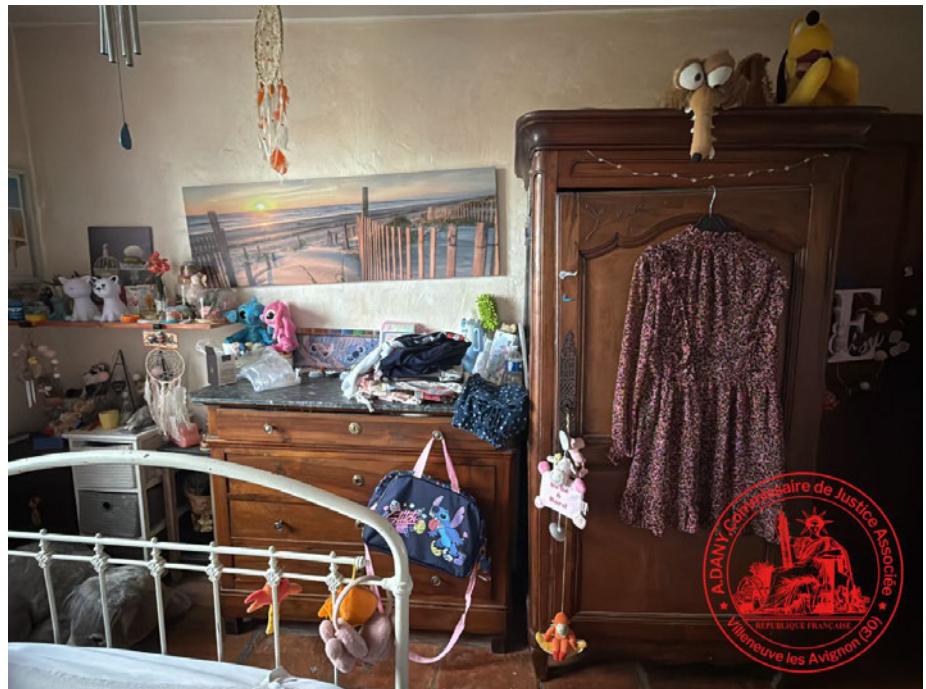
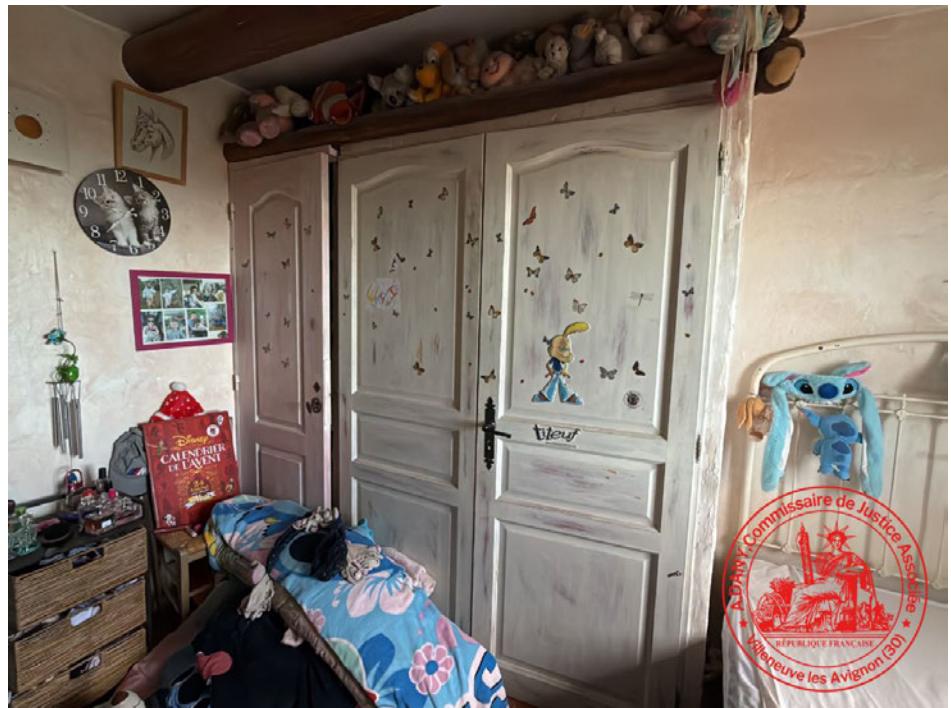
Chambre 1

Le sol est recouvert de dalles en pierre de grande taille en état d'usage.

Les installations électriques visibles incluent plusieurs interrupteurs et prises électriques de couleur blanche, en bon état esthétique et fonctionnel.

Je constate également qu'aucune installation de chauffage ou de climatisation particulière n'est visible dans la pièce.

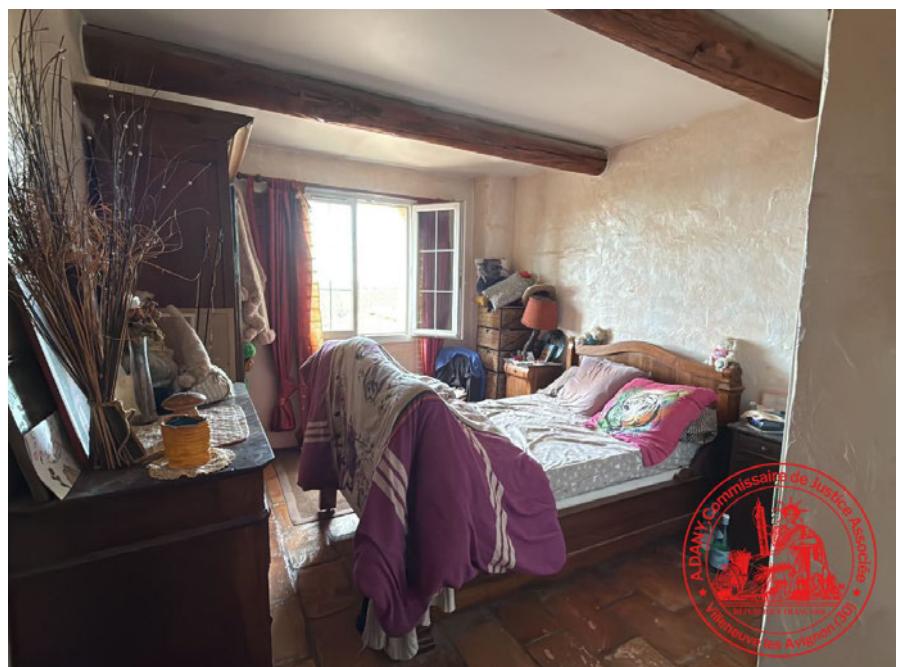
Chambre 2

Les installations électriques visibles incluent plusieurs interrupteurs et prises électriques de couleur blanche, en bon état esthétique et fonctionnel.

Je constate également qu'aucune installation de chauffage ou de climatisation particulière n'est visible dans la pièce.

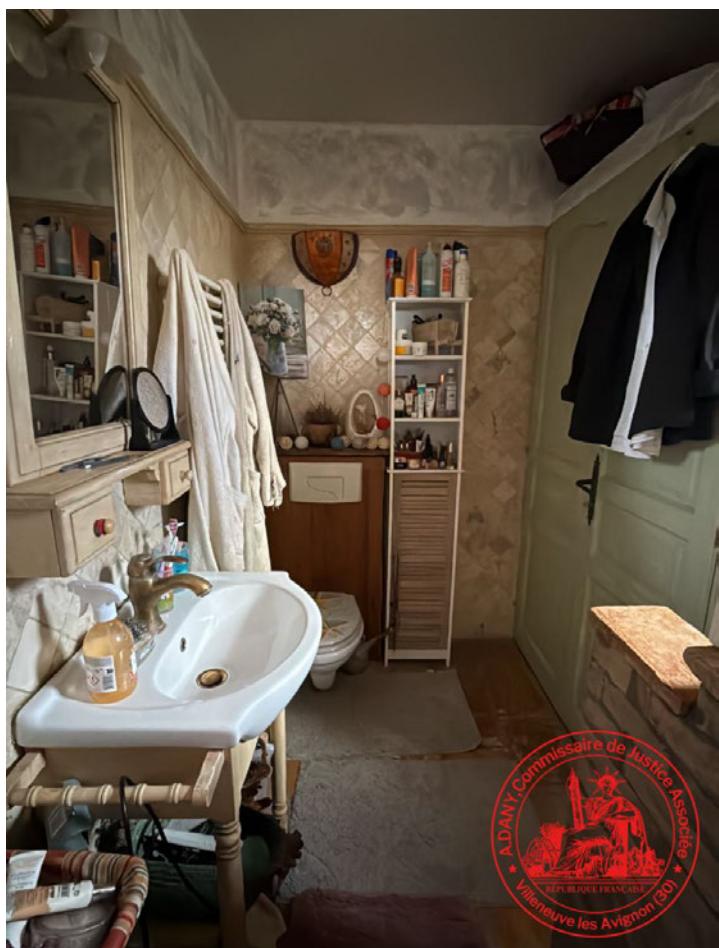
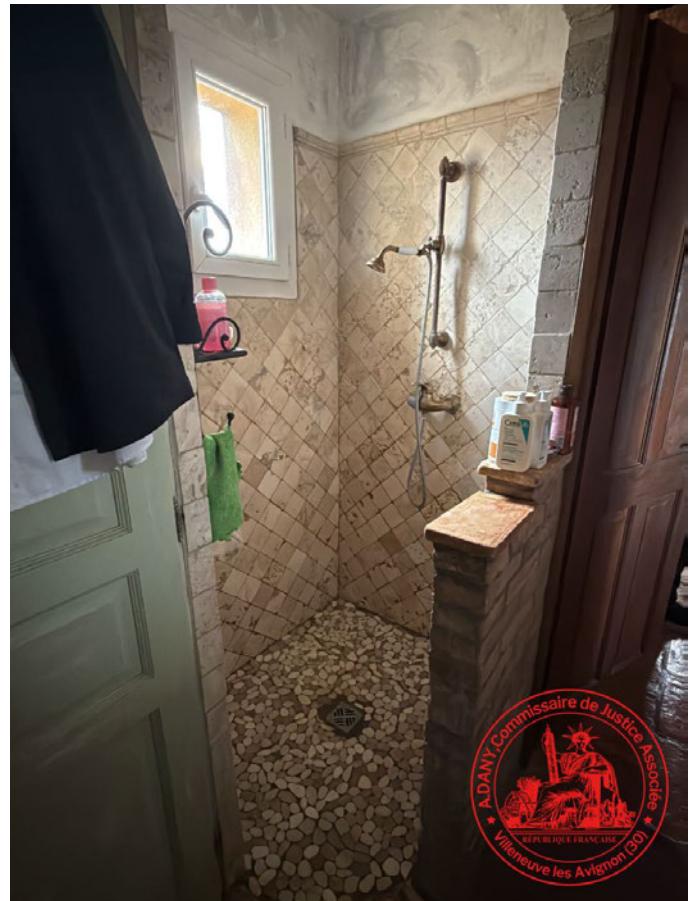
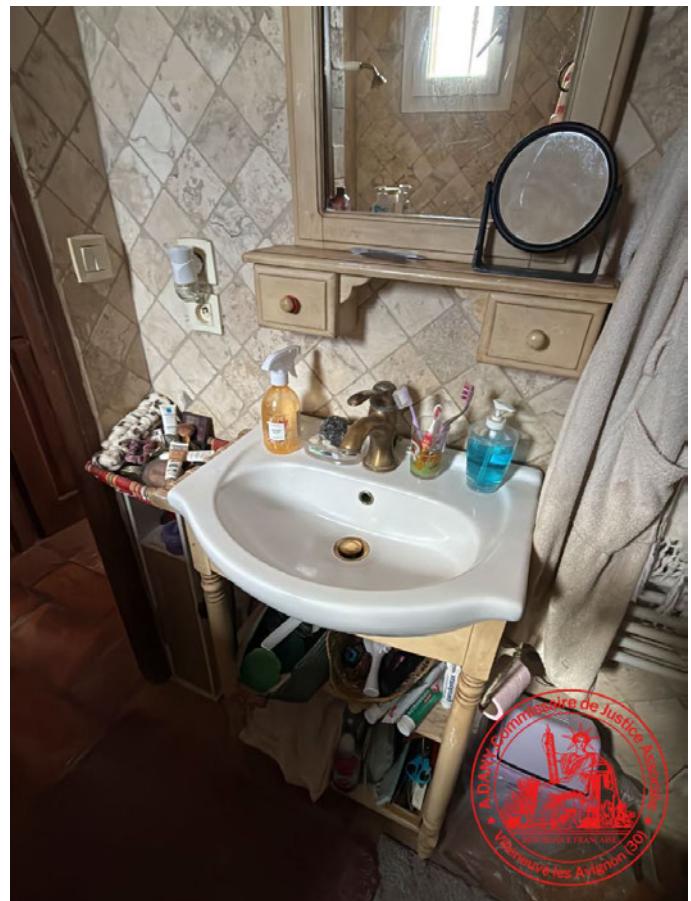
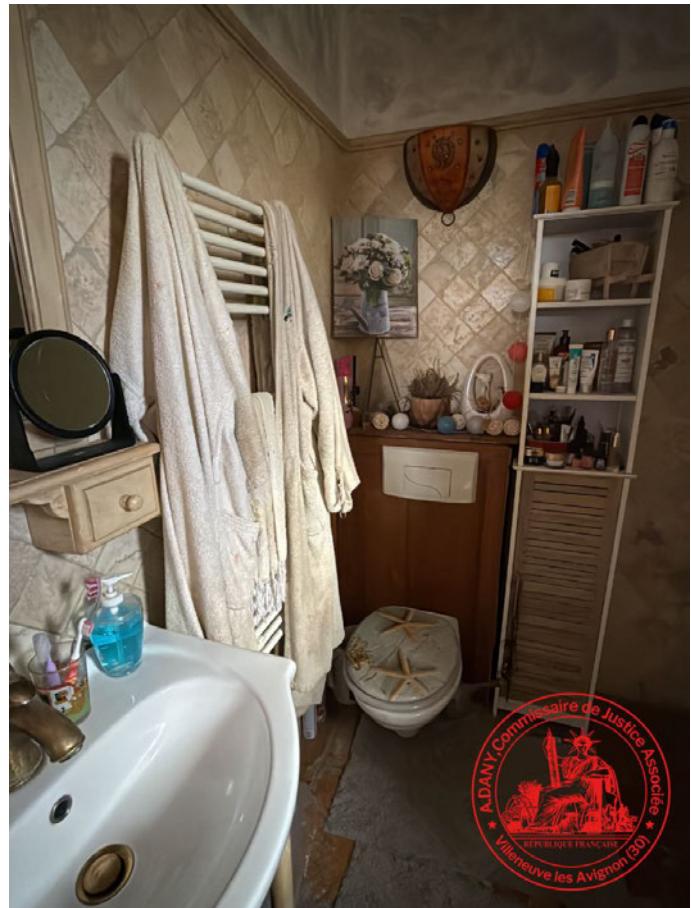
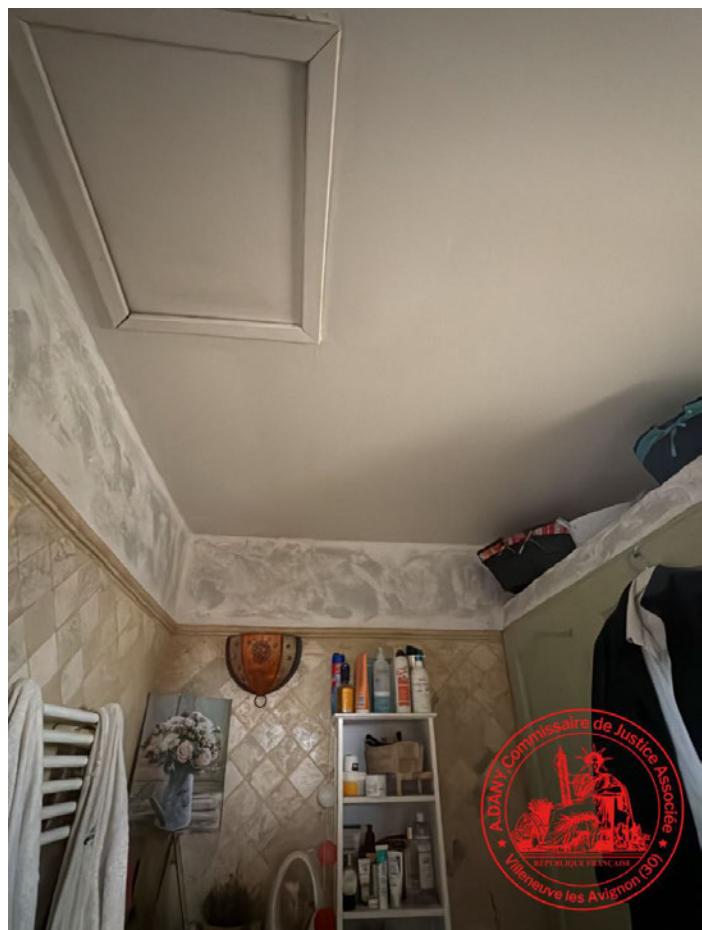
Salle de bains

Le sol est recouvert de dalles en pierre de grande taille en état d'usage.

Les murs sont recouvert d'une faience de couleur beige d'une part et d'enduit texturé d'autre part.

- Présence d'un lavabo sur pieds en céramique blanche avec une robinetterie métallisée à finition dorée exempt de détérioration visible.
- Une douche à l'italienne avec un sol recouvert de galets. La partie faïencée est encrassée. Présence d'une robinetterie apparente également à finition dorée avec pommeau, en bon état apparent, sans dégâts visibles.
- Un sèche-serviettes mural en acier laqué blanc est en bon état, correctement fixé, et ne présente aucun signe de rouille ou de détérioration.
- Un WC suspendu en céramique blanche, avec une chasse d'eau encastrée, est en bon état, sans traces de détérioration ou de fuites visibles
- Un placard avec porte en bois peinte de couleur verte.

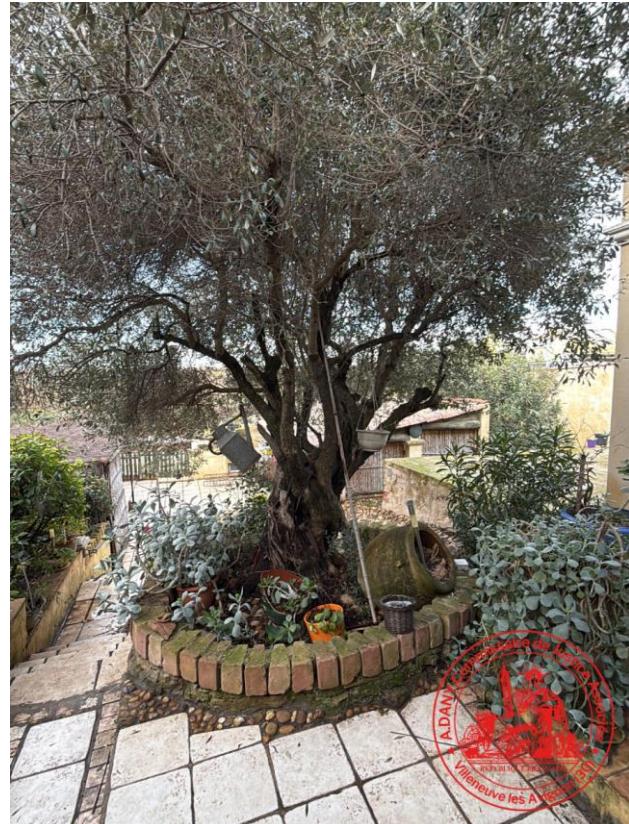
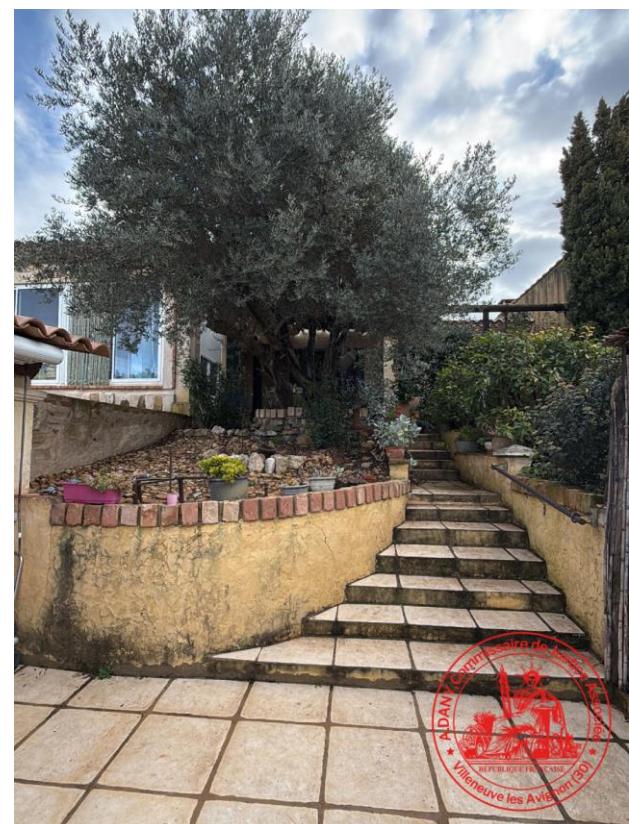
Les escaliers menant à la terrasse sont composés de pierres naturelles de teinte beige, avec des accumulations de salissures et de mousse, particulièrement sur les bordures de chaque marche. Le mur de soutien de l'escalier présente également des taches d'humidité et de saleté sur sa partie inférieure.

L'olivier est entouré d'un muret en briques rouges. Celui-ci semble propre, bien qu'il soit recouvert d'une légère végétation mousseuse sur le dessus des briques. Les plantes environnantes paraissent en bon état, avec des poteries disposées çà et là.

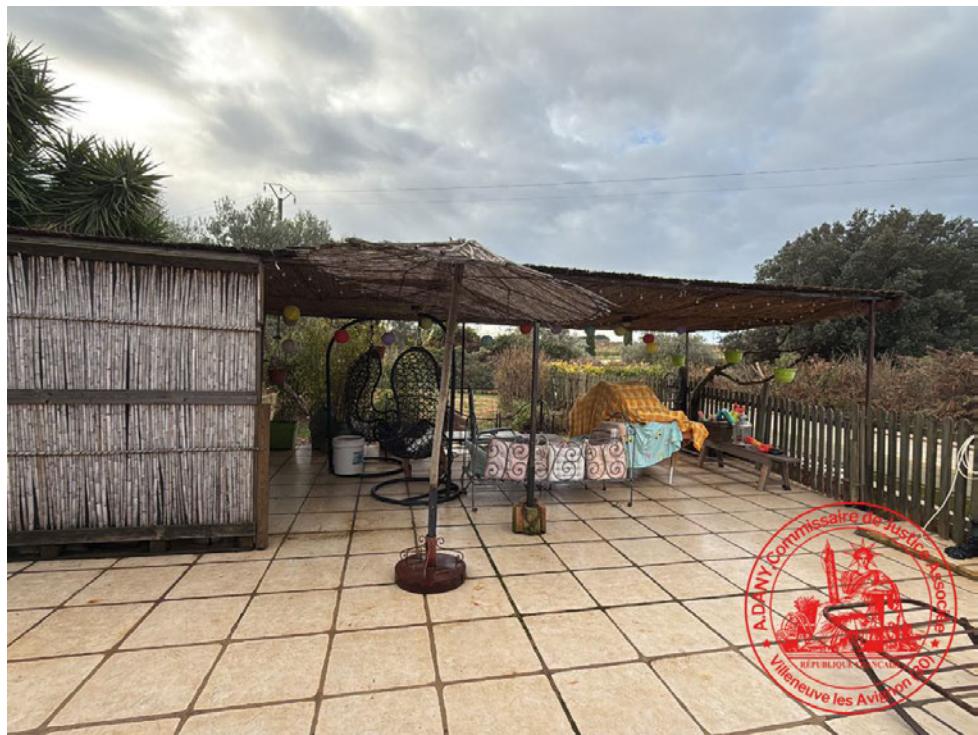
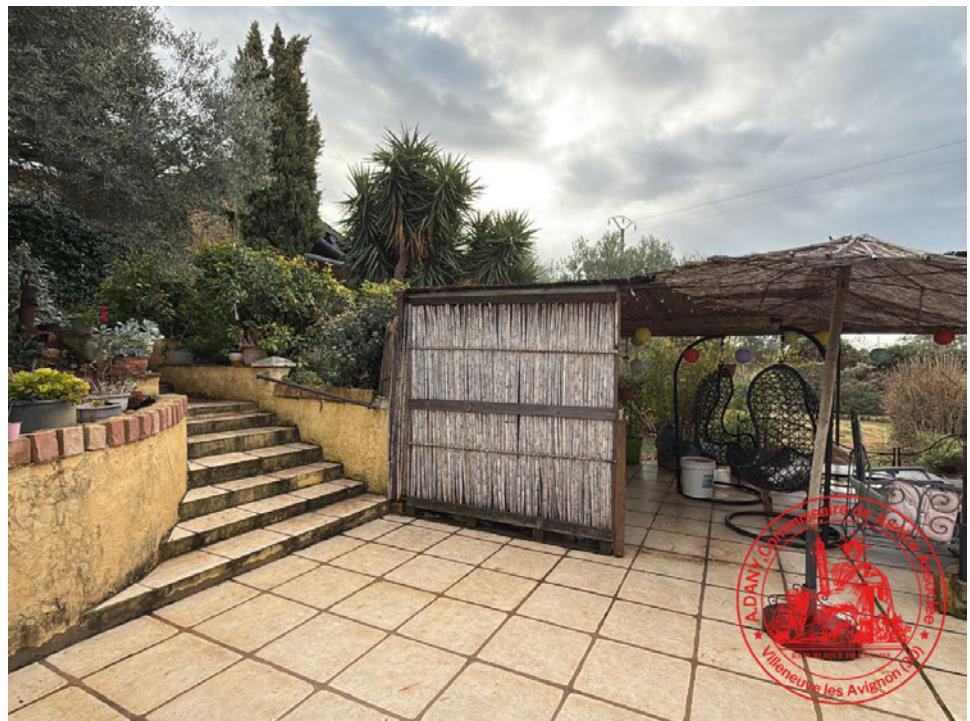
Pool House

Le sol de la terrasse est recouvert de dalles en pierre de couleur beige en état d'usage présentant néanmoins des marques mineures d'usure et de et des traces de salissures éparses

Présence d'une pergola avec canisse visuellement en bon état.

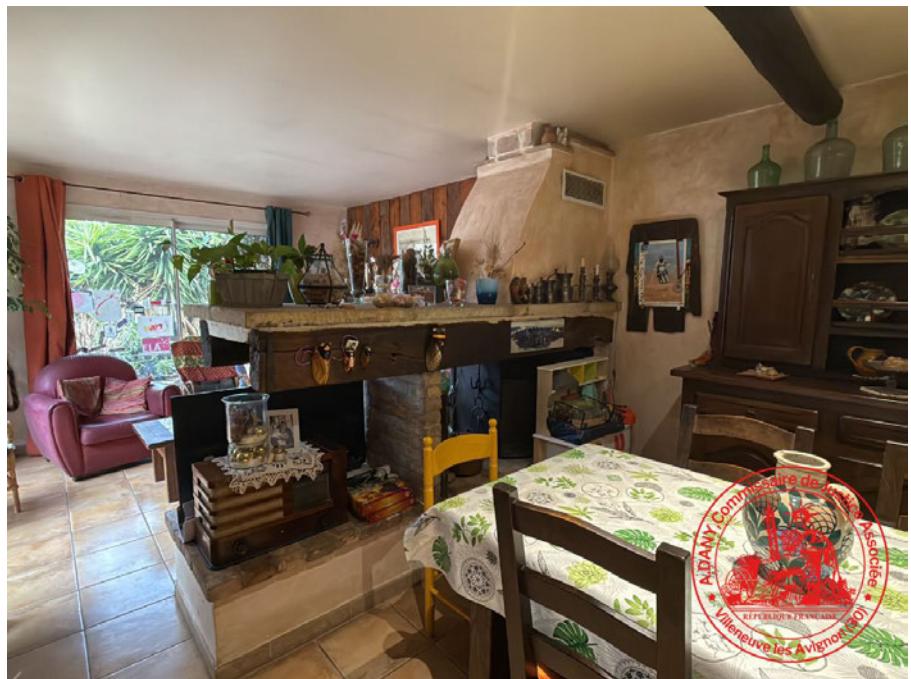
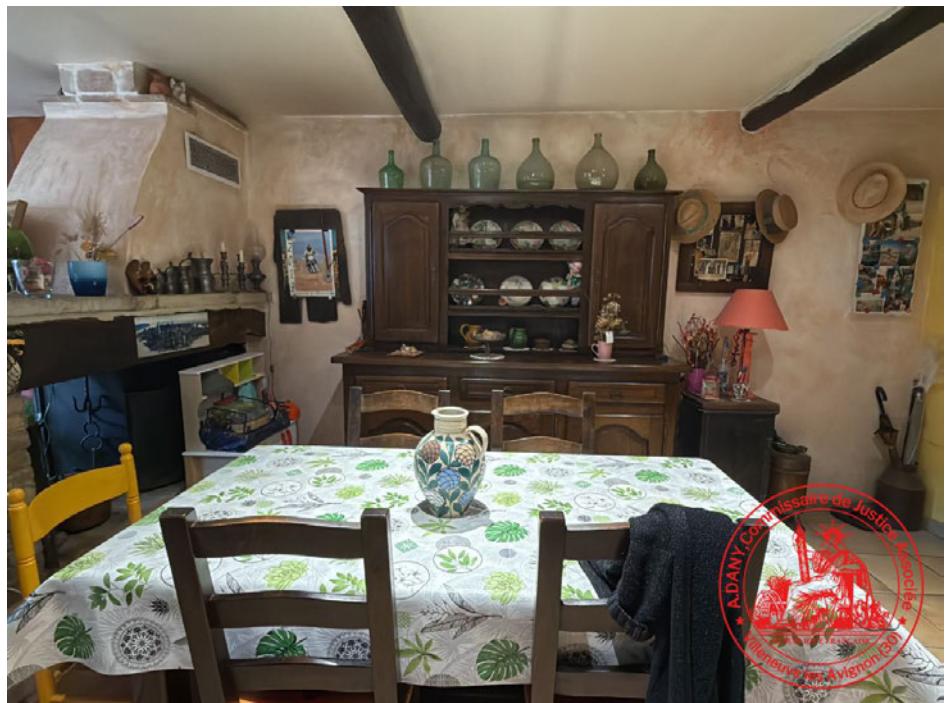
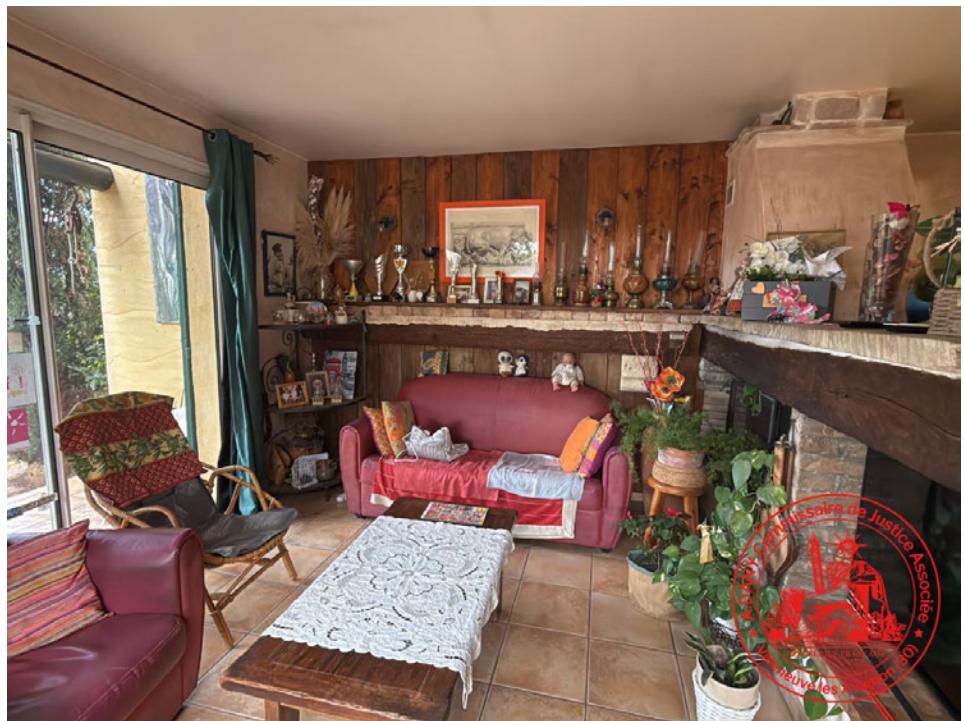
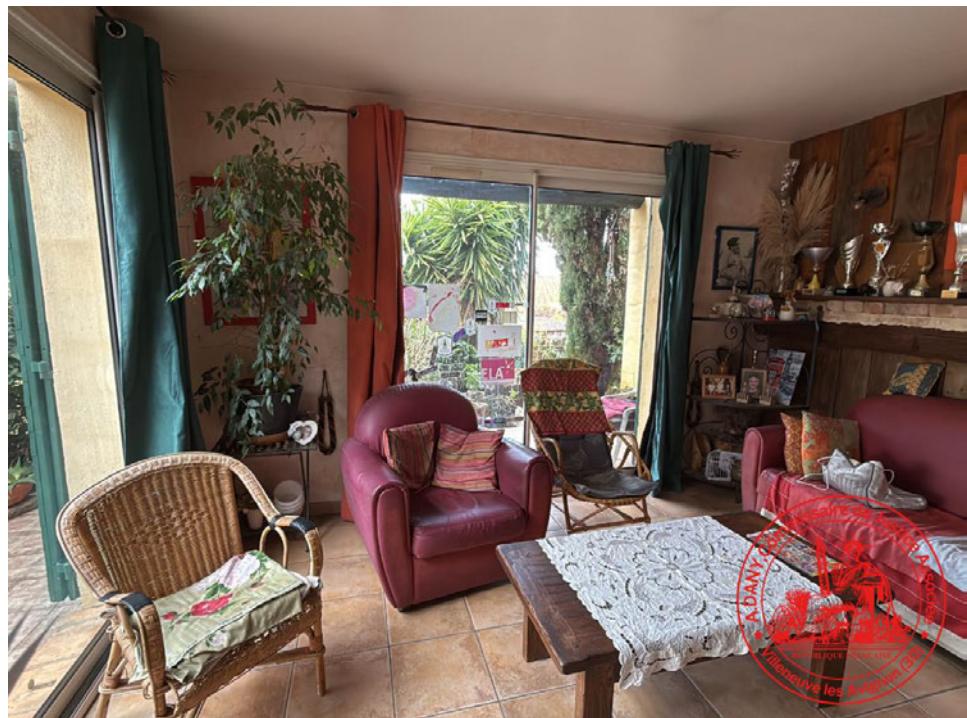
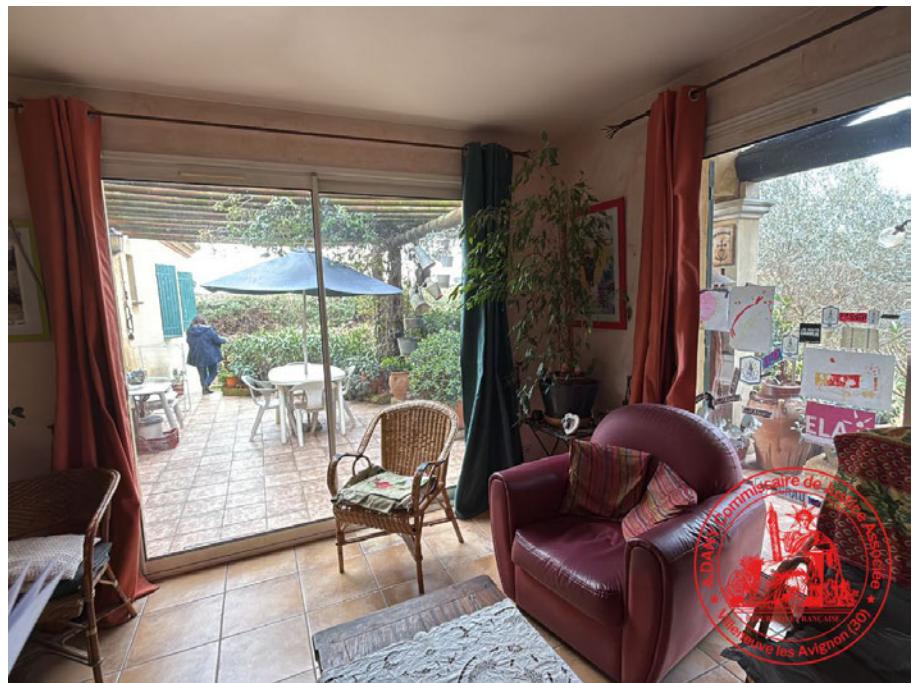
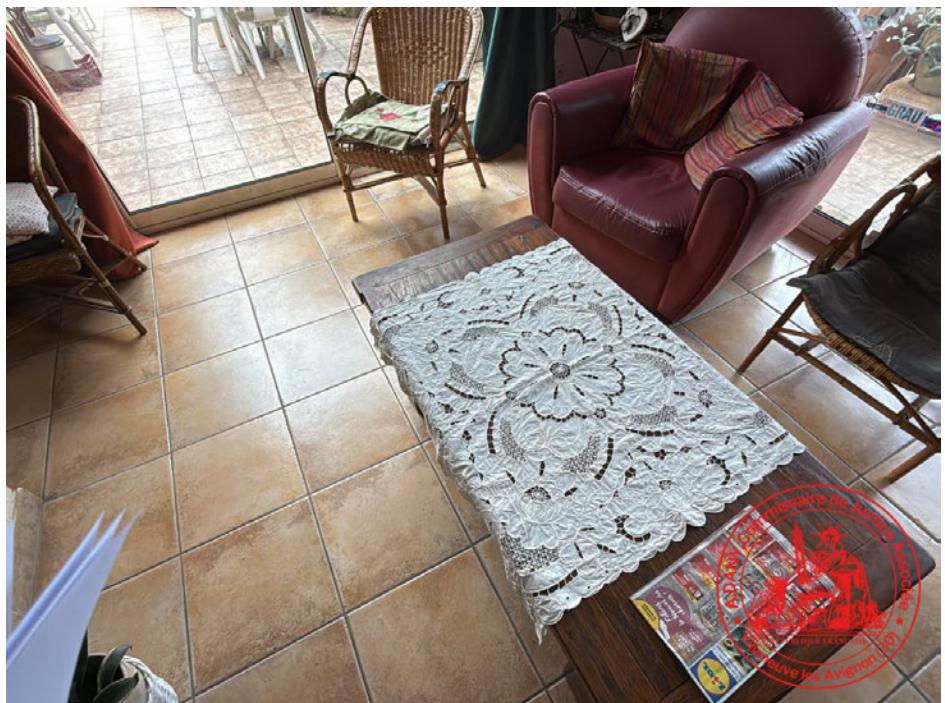
Séjour

L'éclairage naturelle de la pièce est assurée par deux larges baies vitrées coulissantes en aluminium qui mènent à l'extérieur. Les surfaces vitrées ne présentent pas de rayures ou impacts.

Présence d'un poêle à bois avec un conduit visible en bon état de fonctionnement.

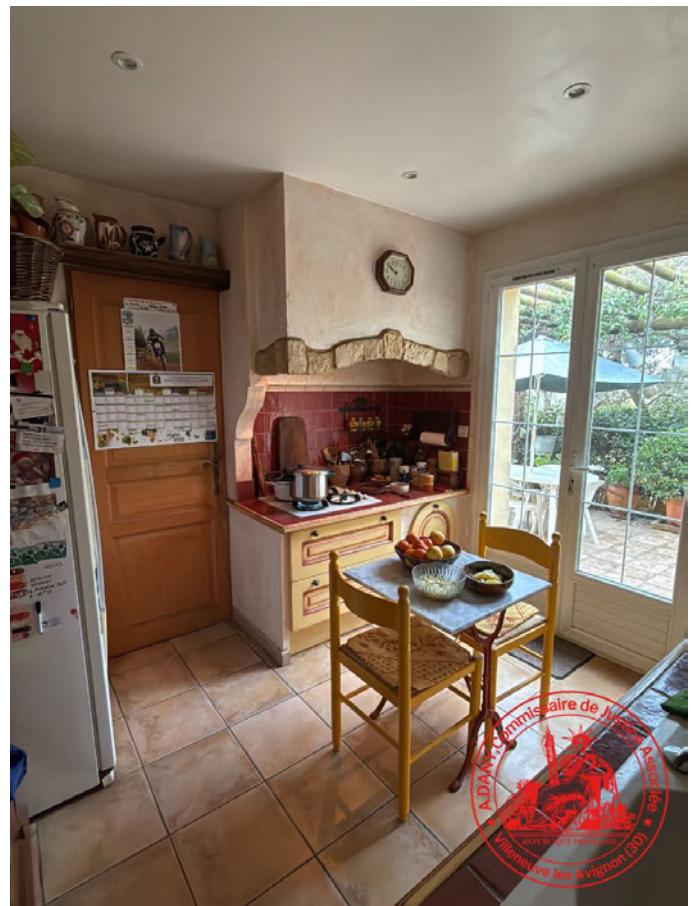
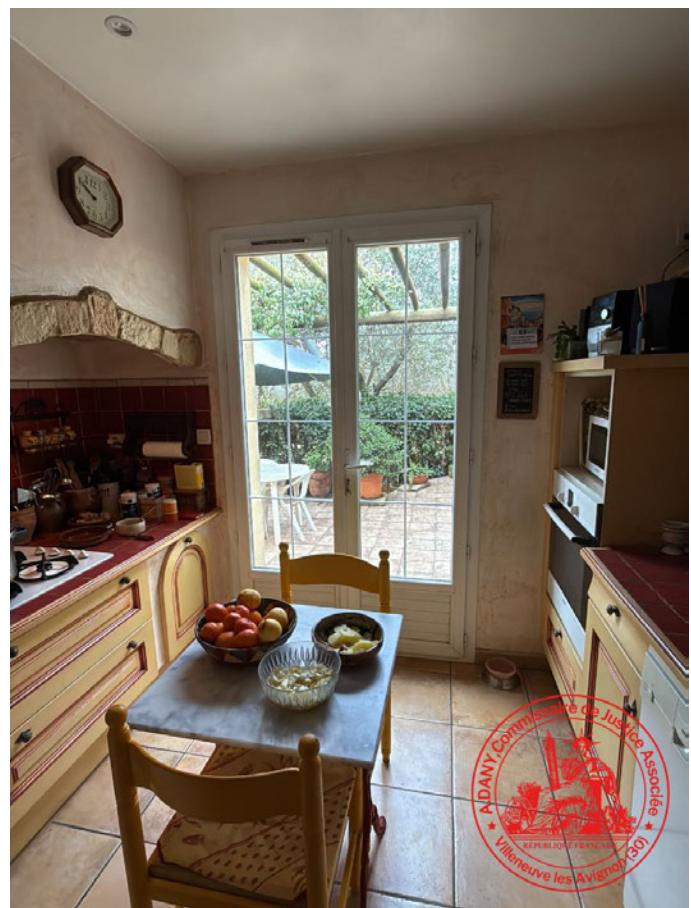
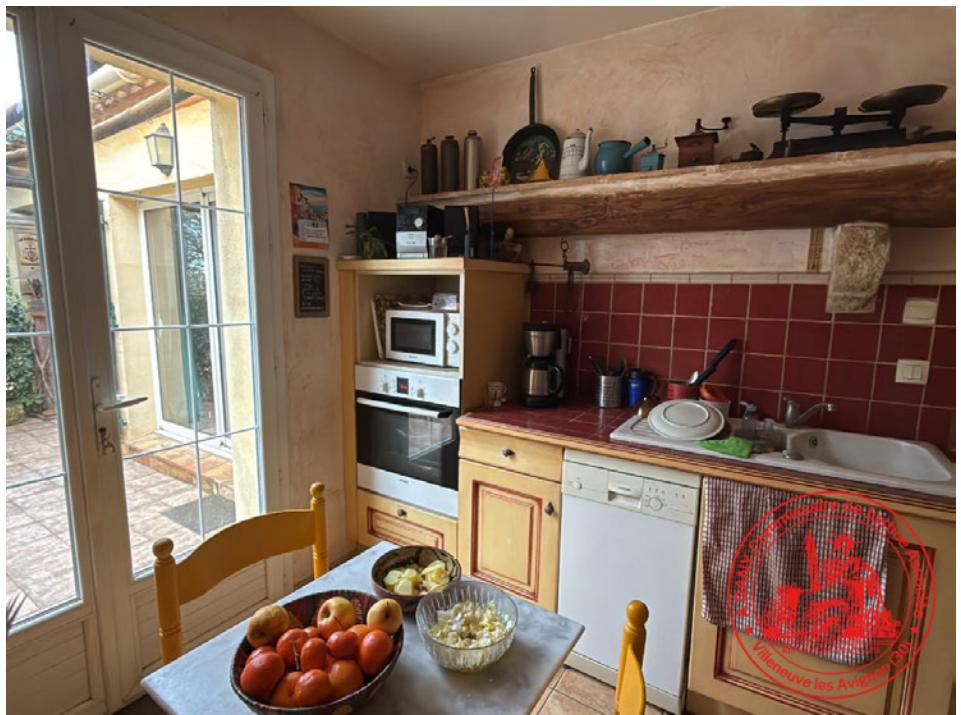
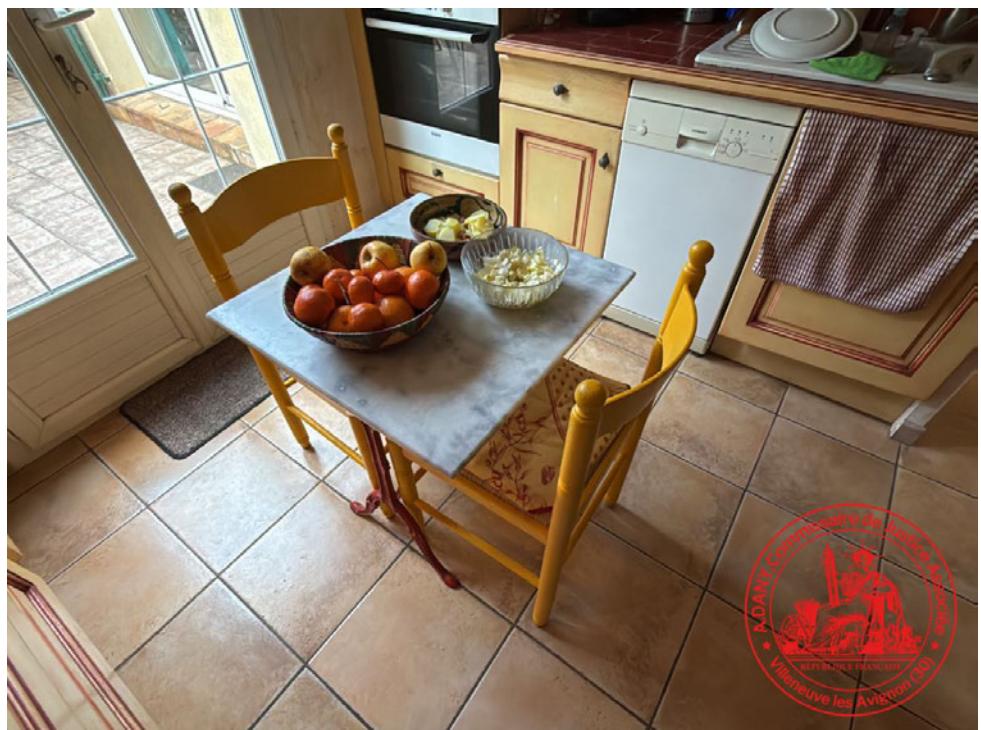
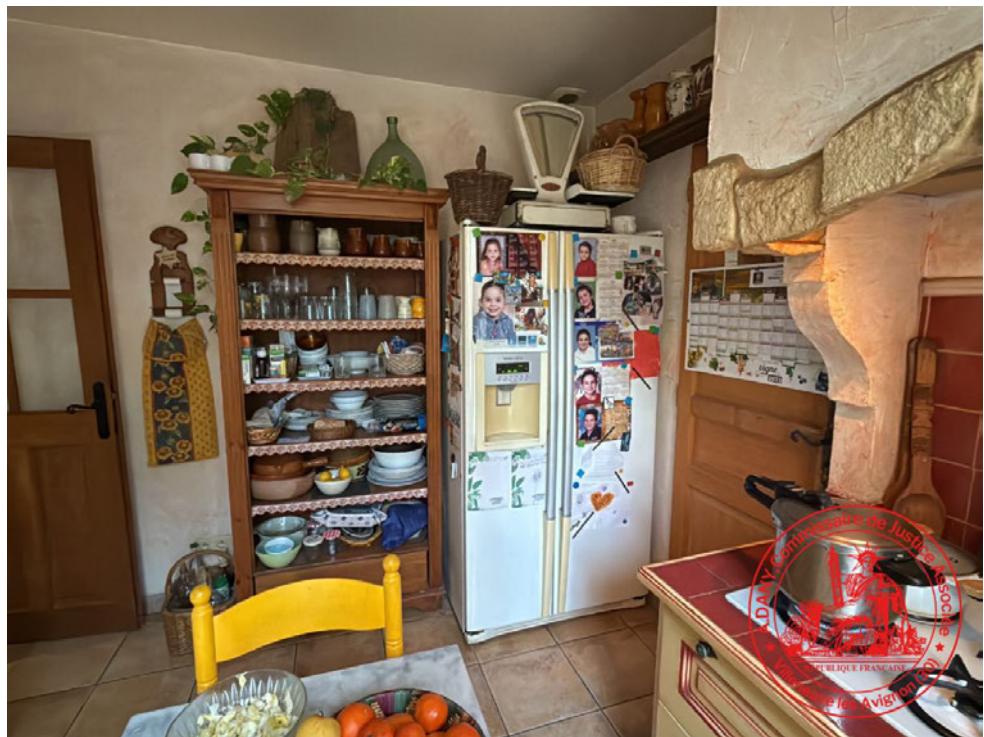
Cuisine

Le plafond est recouvert d'une peinture de couleur blanche en bon état.

L'éclairage naturelle de la pièce est assuré par une porte fenêtre PVC de couleur blanche en bon état de fonctionnement.

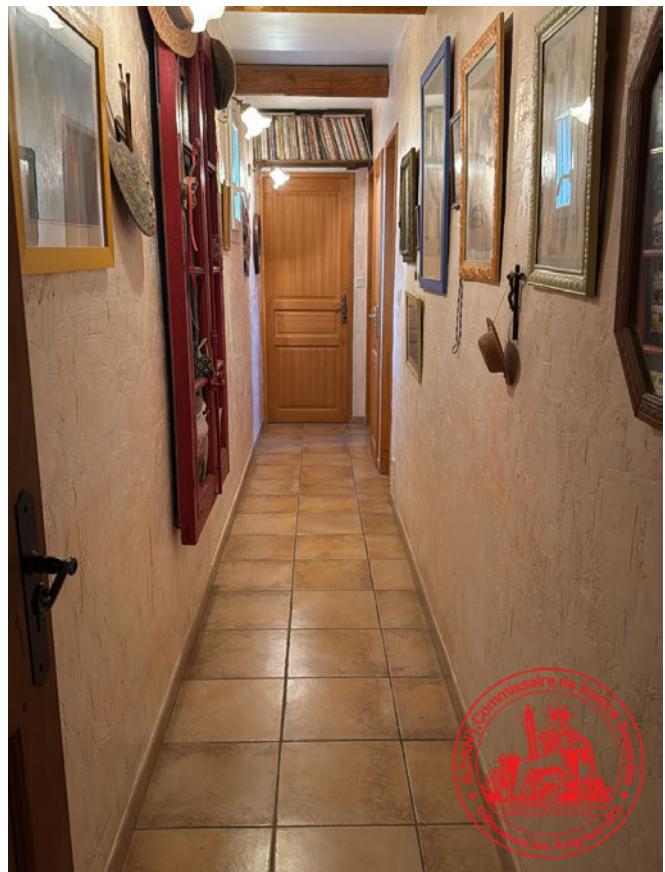
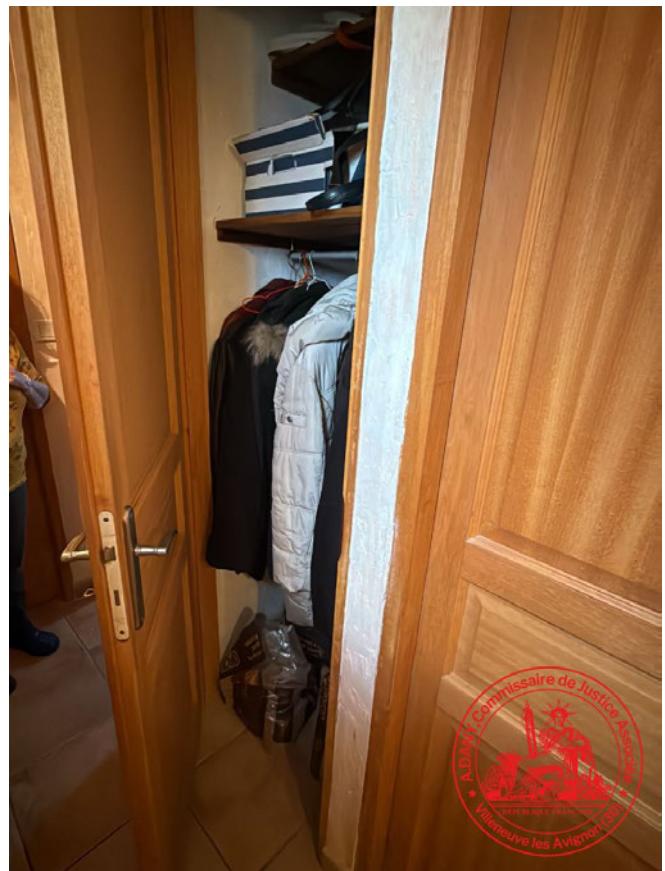
Couloir de distribution

Le sol est recouvert d'un carrelage en céramique de couleur beige visuellement en bon état, ne présentant ni de fissures visibles ni tâches et traces apparentes.

Présence de plusieurs interrupteurs et prises électriques en bon état apparent.
