ACTE DE COMMISSAIRE DE JUSTICE EXPÉDITION

PROCES VERBAL DE DESCRIPTION DES LIEUX

- Situés sur la **Commune de BEAUVOISIN (30640), Combe ROUNIVE**
- Cadastré de la manière suivante : **Section G – N° 134 – Lieudit COMBE ROUNIVE – Surface 01ha 46a 70ca**
- Lesdits biens appartenant à [REDACTED]

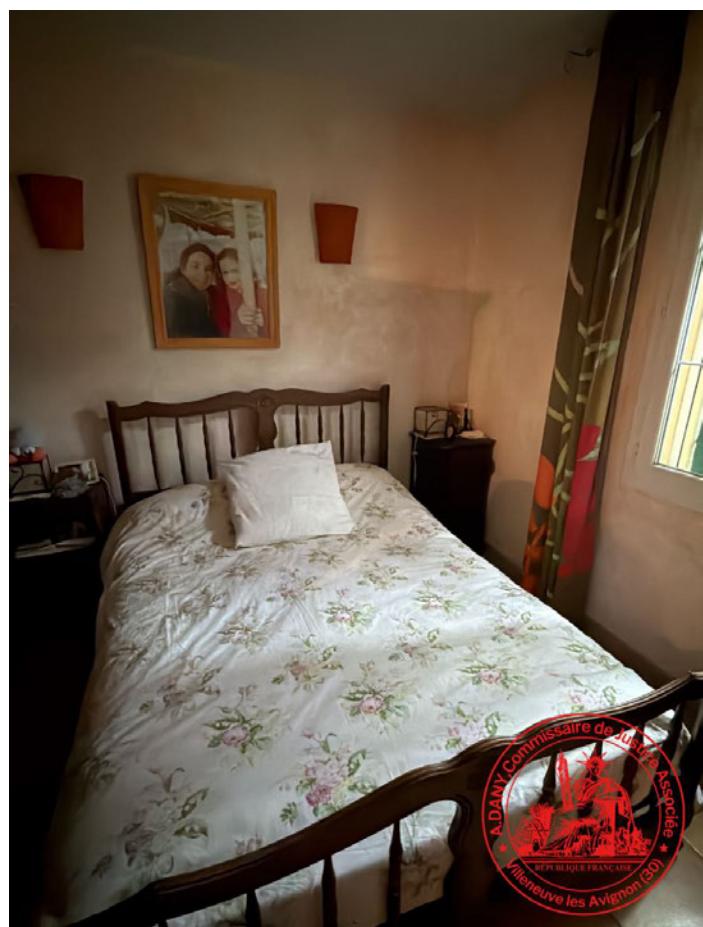
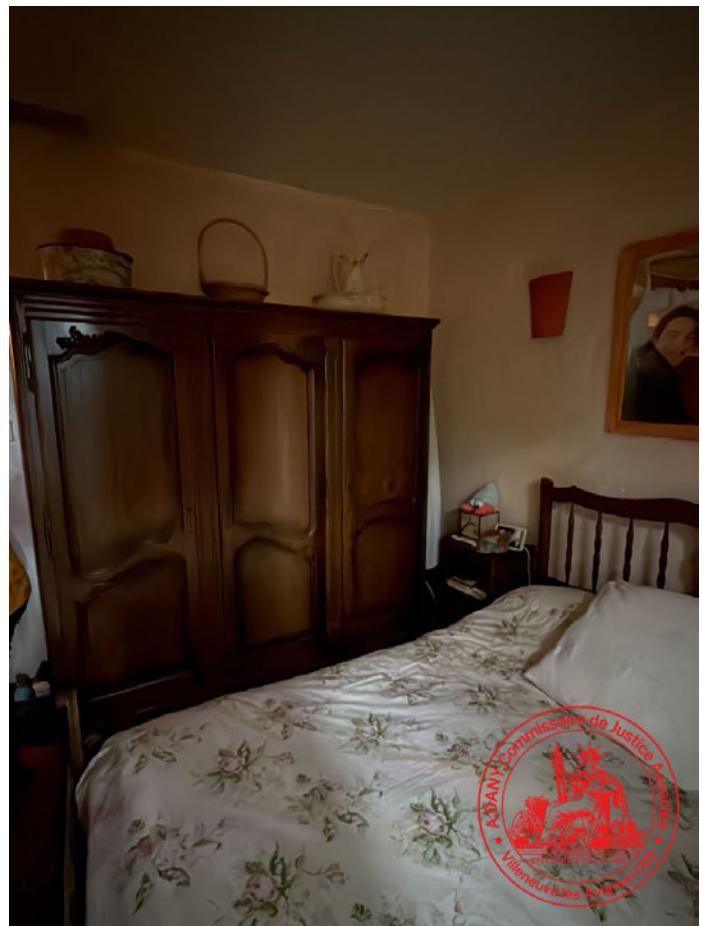
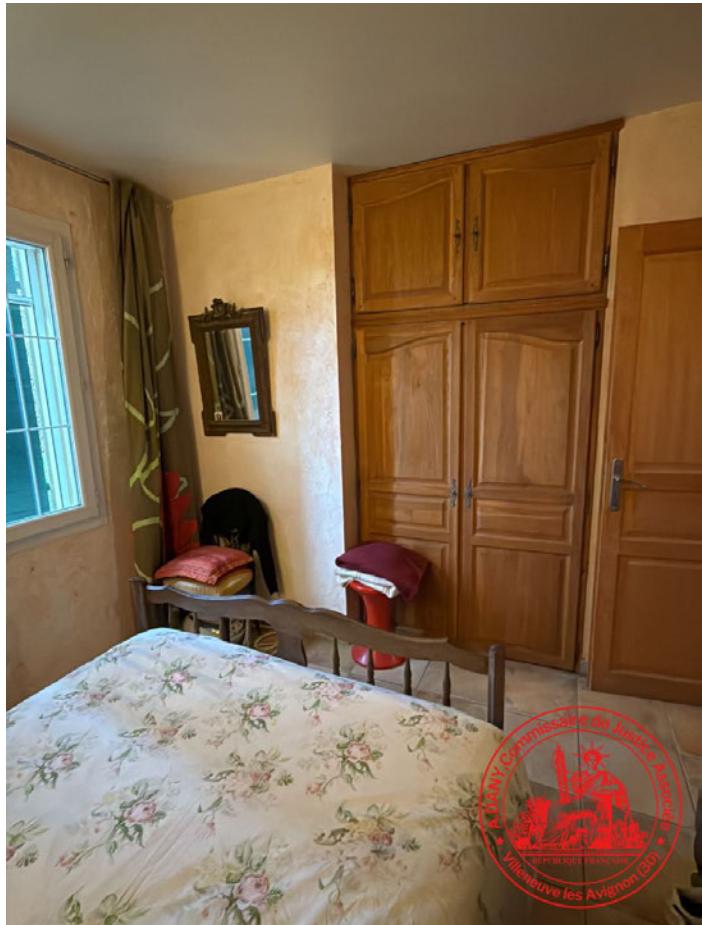
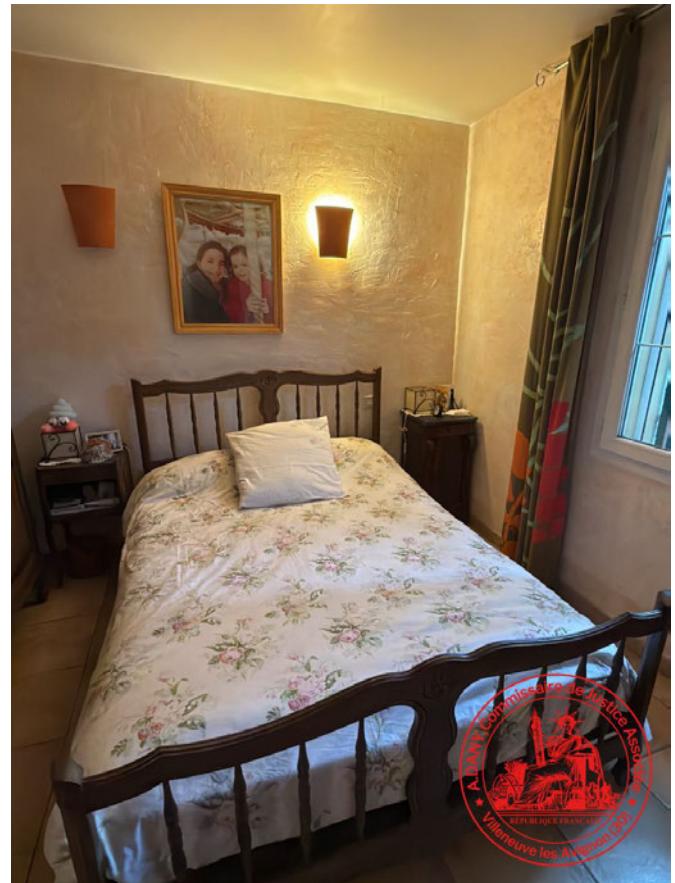
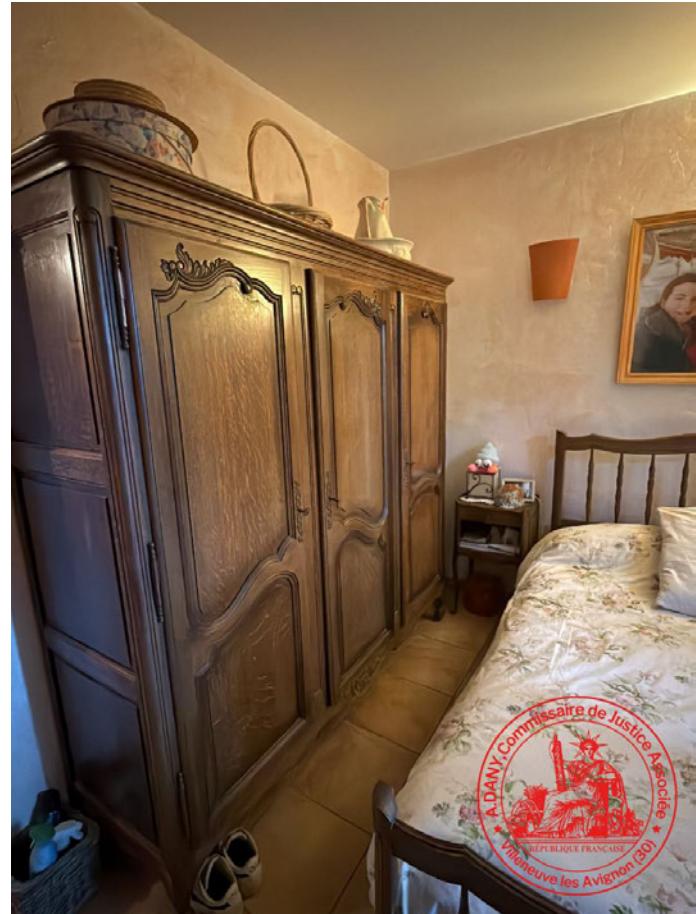
Chambre 1

Je constate également qu'aucune installation de chauffage ou de climatisation particulière n'est visible dans la pièce

Présence d'un grand placard encastré avec portes en bois en bon état.

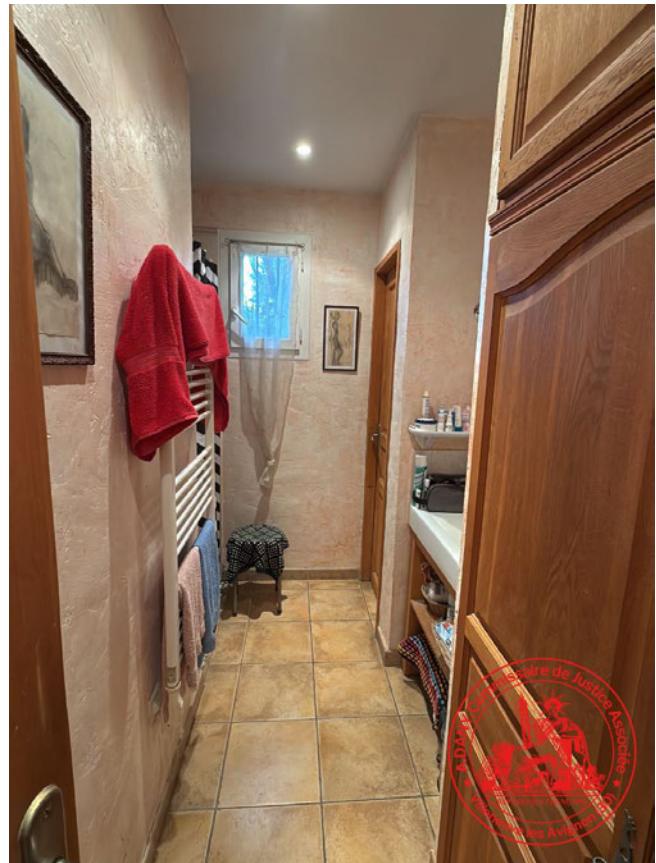
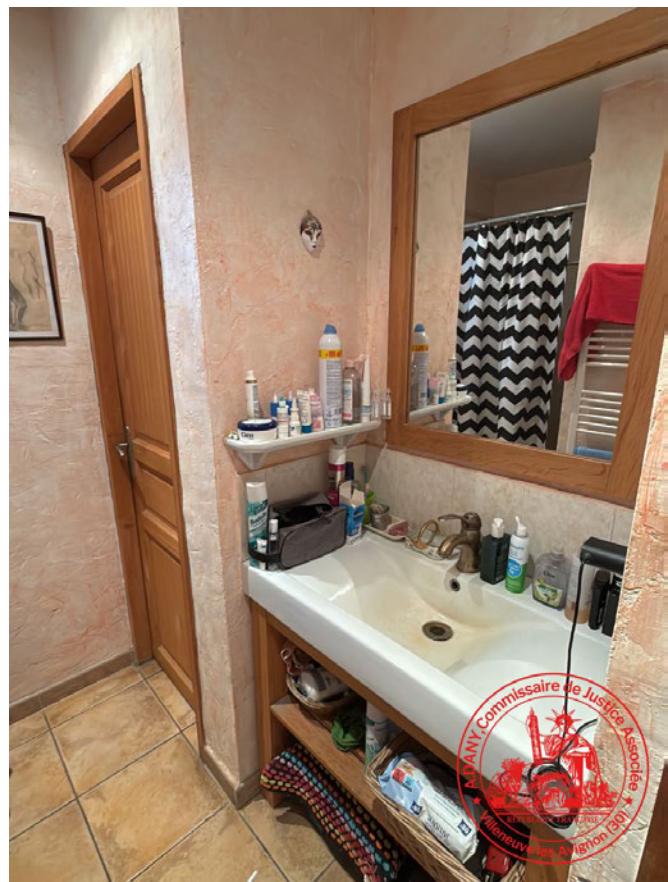
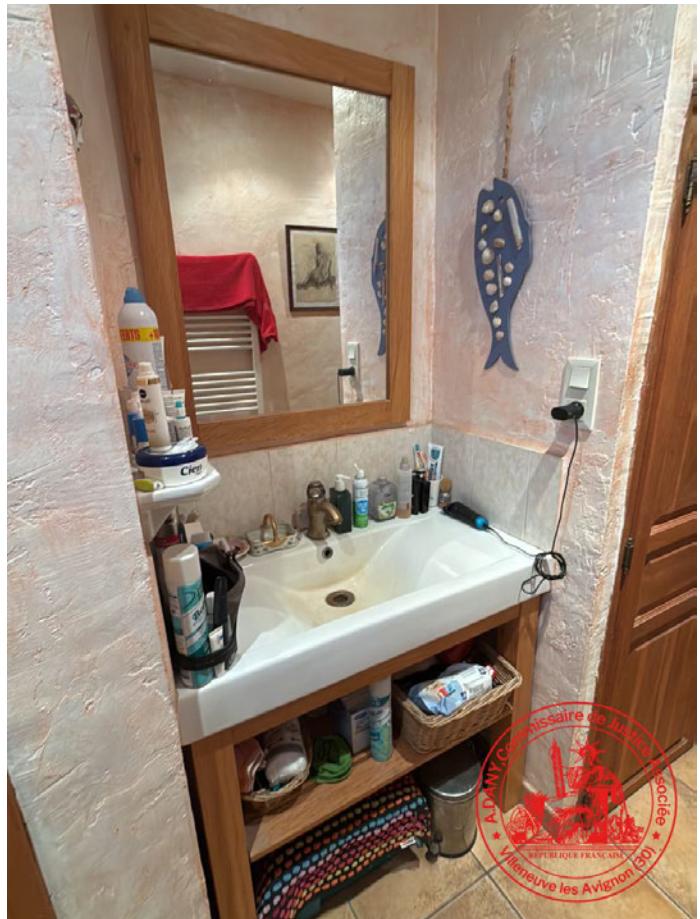
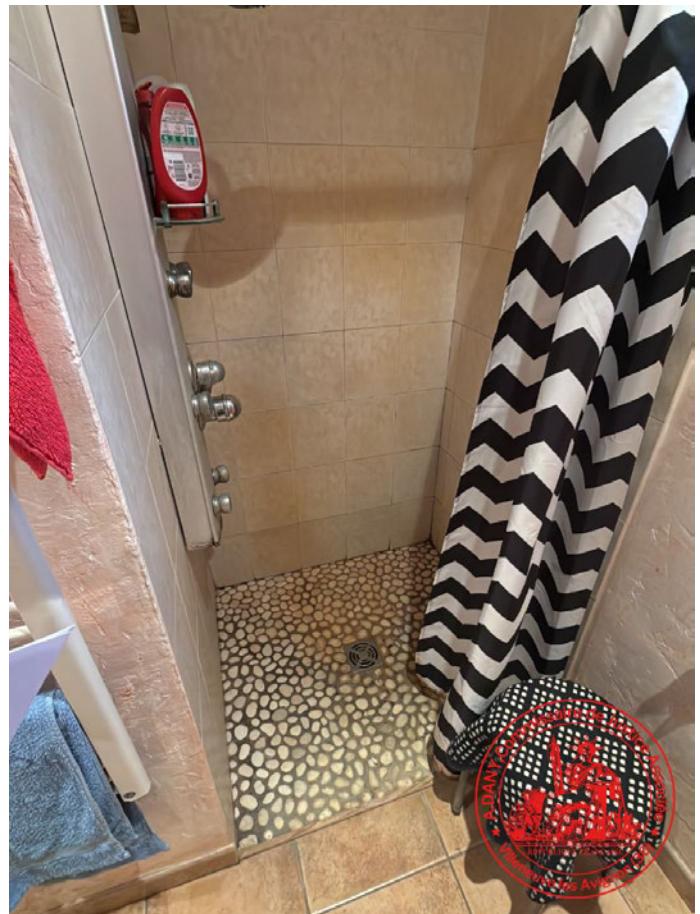
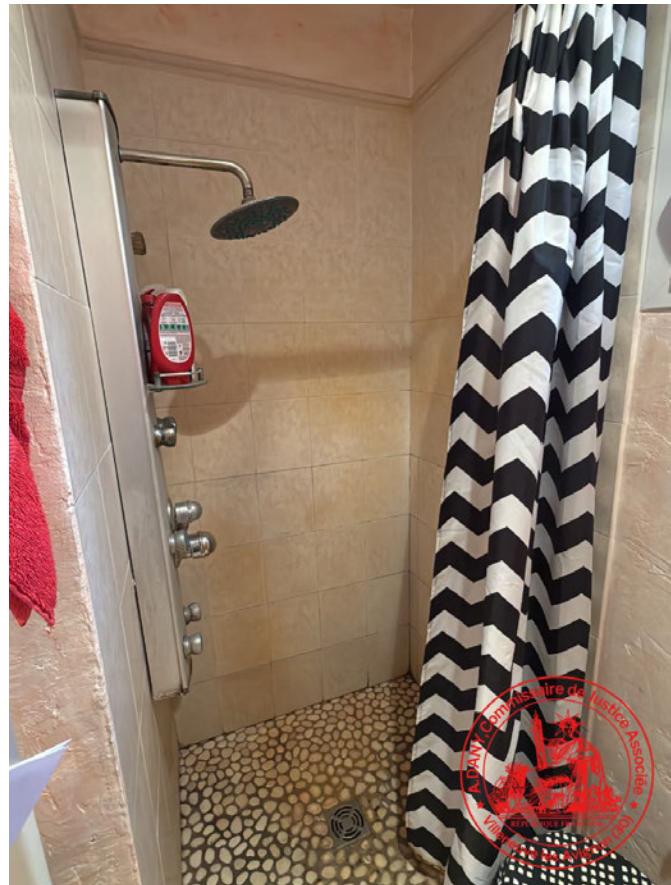
Salles de bains

Le sol est recouvert d'un carrelage de couleur beige en état d'usage.

L'éclairage naturelle de la pièce est assurée par une fenêtre simple à battant de couleur blanche en état d'usage. Le vitrage ne comporte pas de rayures apparentes, le cadre est en bon état, et le mécanisme d'ouverture est fonctionnel.

- Présence d'un lavabo de couleur blanche taché et fixé sur un meuble en bois. Il dispose d'une robinetterie dorée visuellement en bon état.
- Une douche à l'italienne avec un sol recouvert de galets. La partie faïencée est encastrée. Présence d'une robinetterie entartrée apparente visuellement en état d'usage.
- Un sèche-serviettes mural en acier laqué blanc est en bon état, correctement fixé, et ne présente aucun signe de rouille ou de détérioration.
- Un placard avec porte en bois peinte de couleur verte.

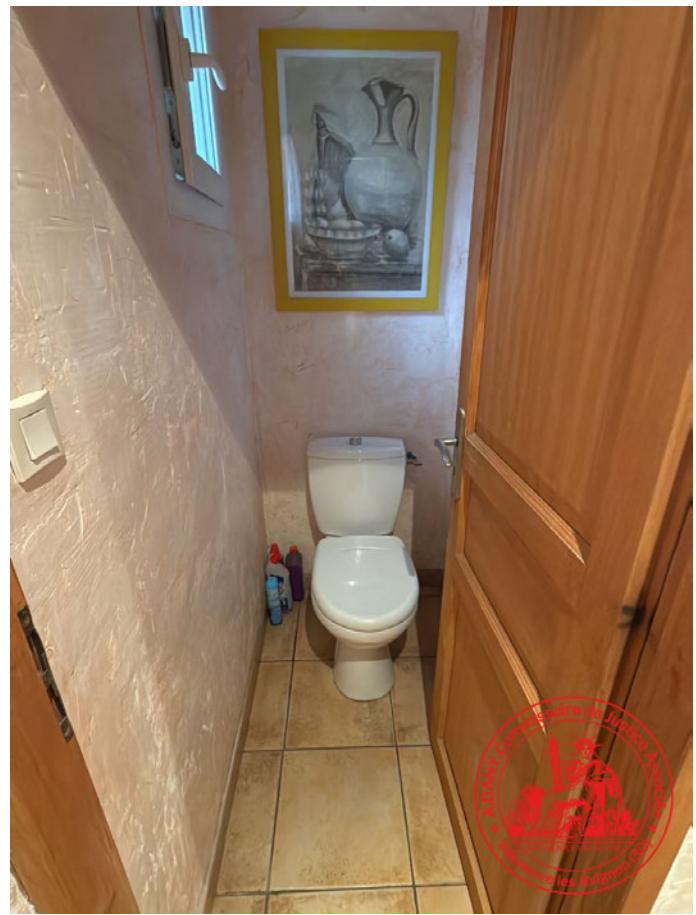
Le sol est recouvert d'un carrelage de couleur beige en état d'usage.

Présence d'un WC avec réservoir dorsal en état d'usage.

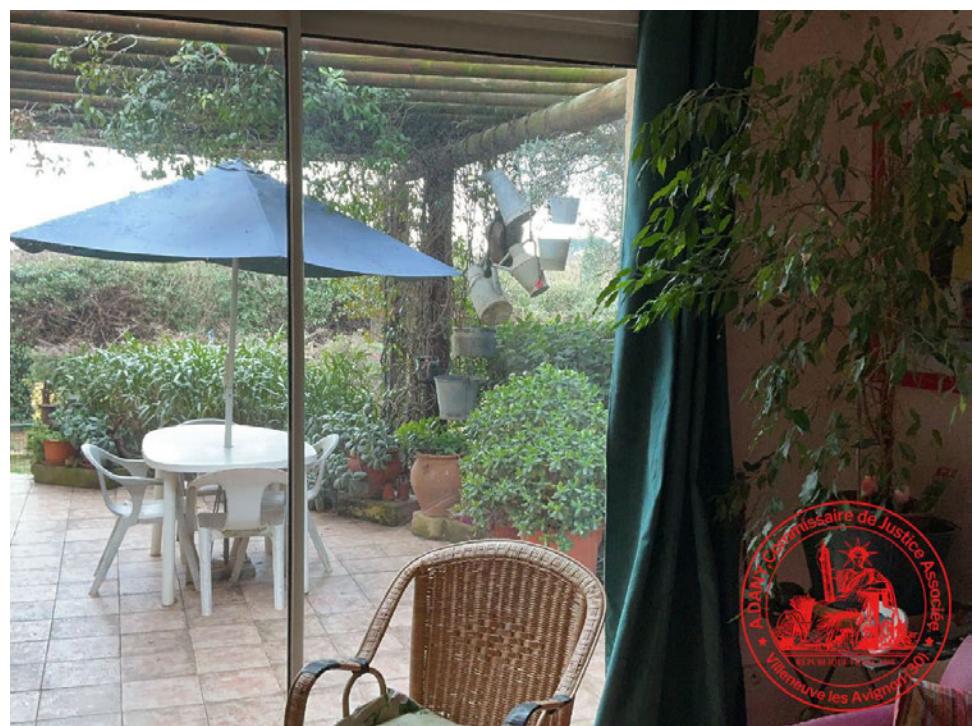
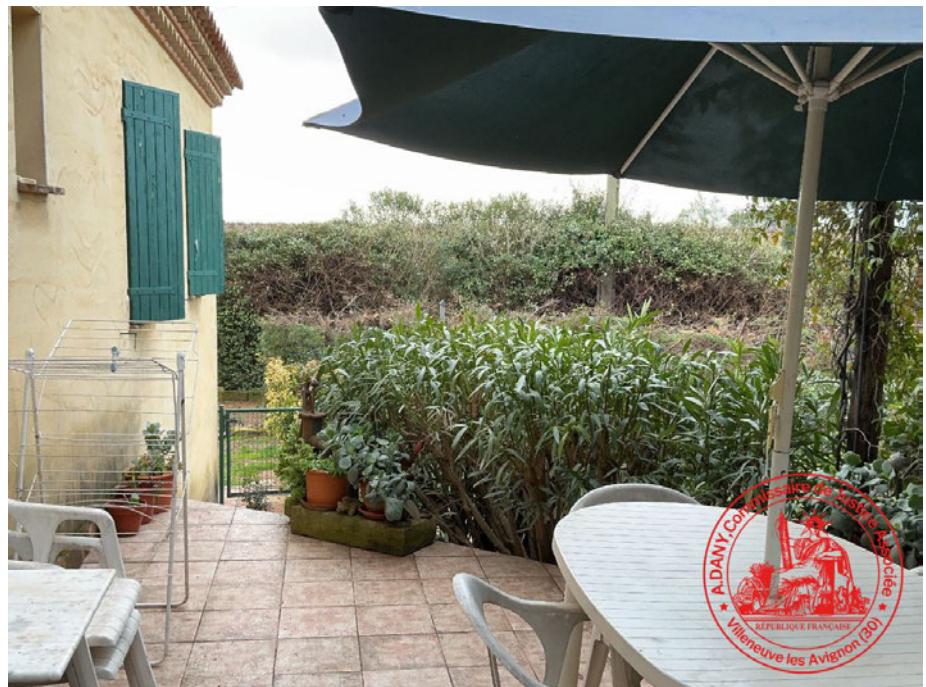
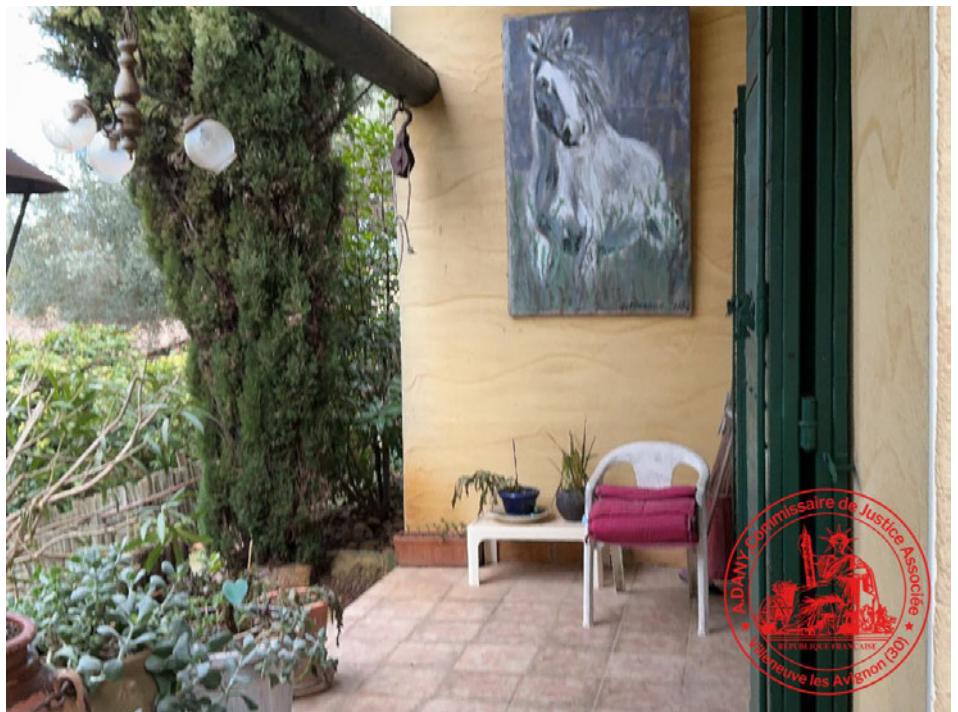
Terrasse

Présence d'une terrasse arborée et entretenue.

Le sol est recouvert d'un carrelage de couleur clair en état d'usage.

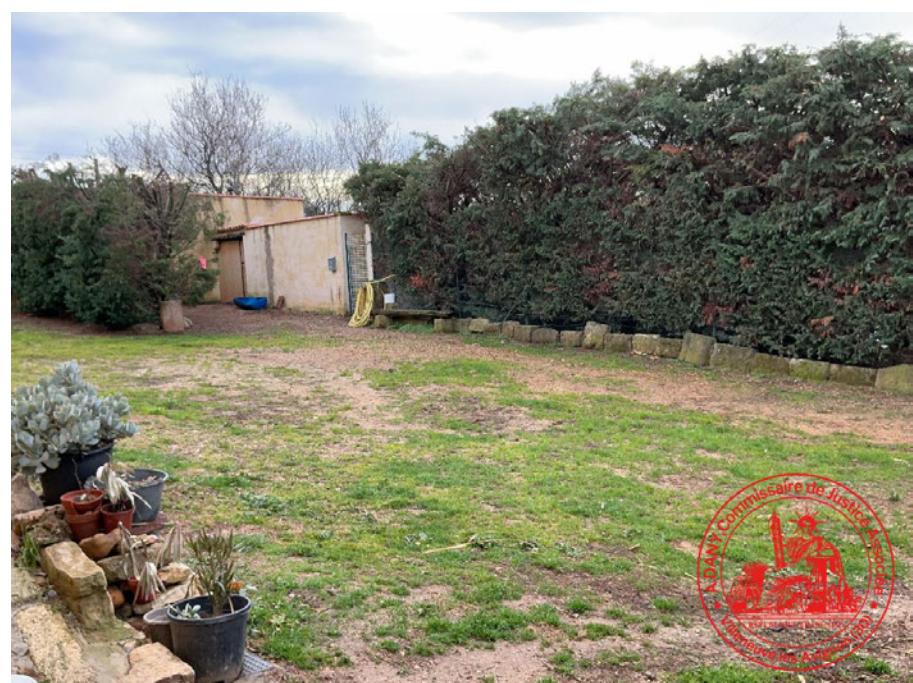
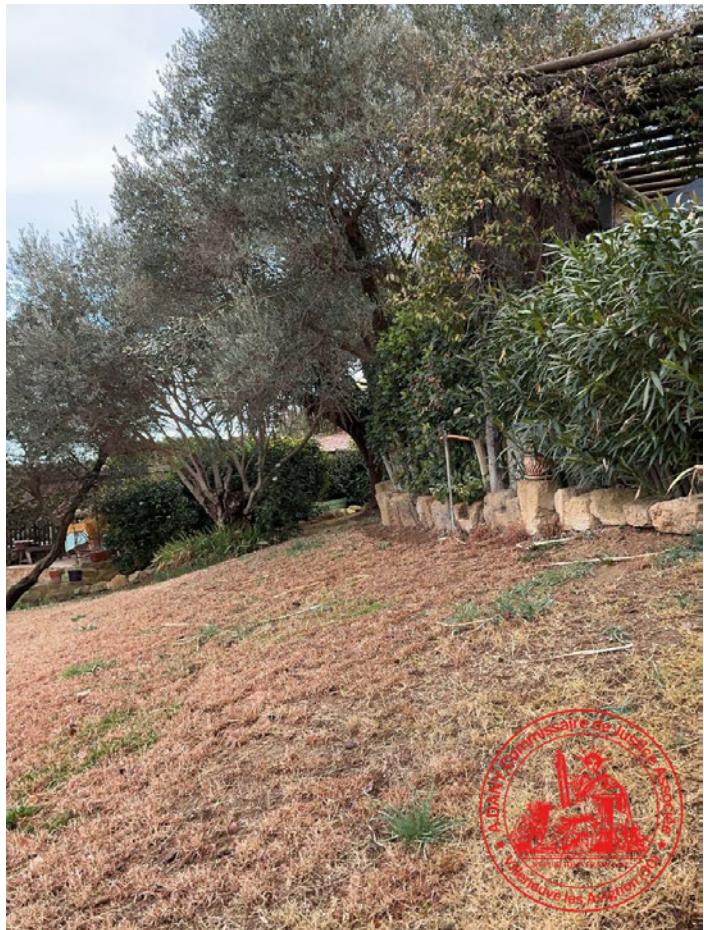
Jardin

Présence d'une haie de cyprès.

Le sol est constitué de terres et pousses sauvages.

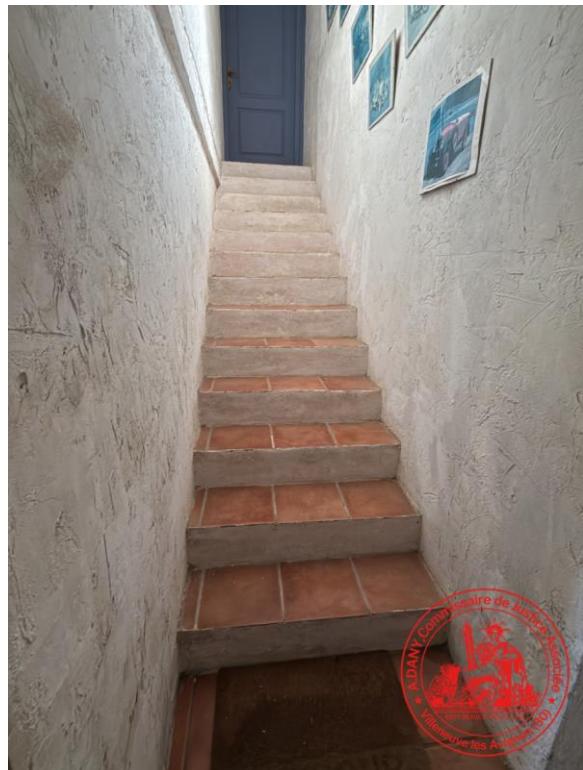
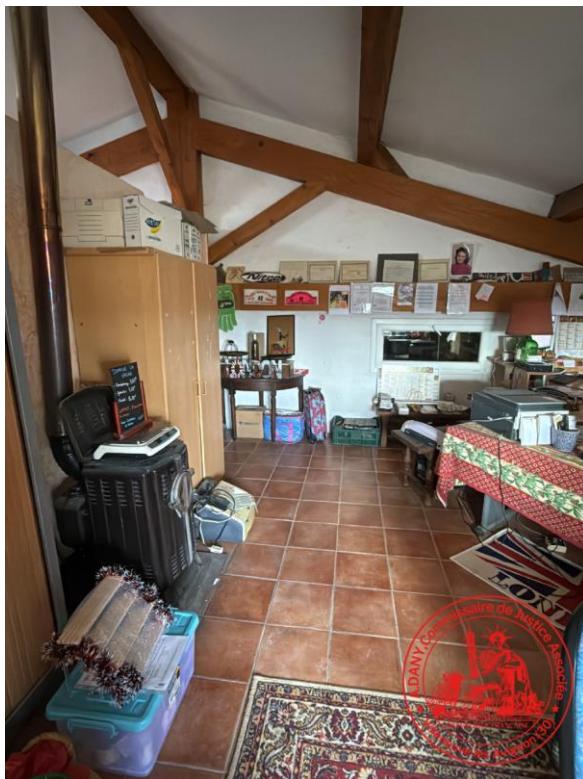
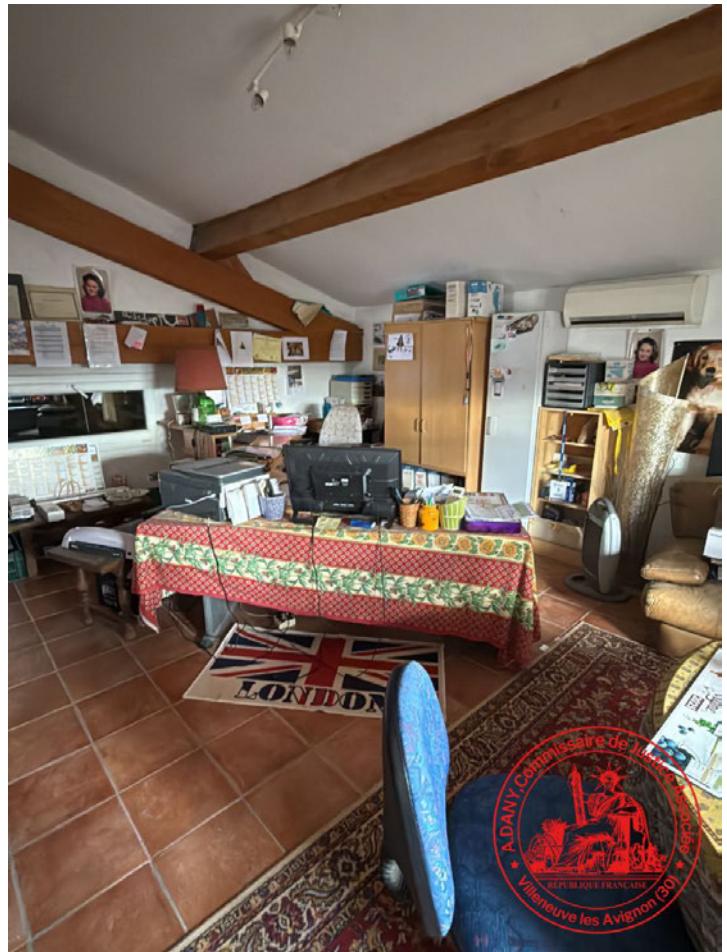
Bureau

Le sol est recouvert d'un carrelage de couleur « terre cuite » en état d'usage.

Les murs sont recouverts d'une peinture de couleur blanche en état d'usage.

Le plafond est également recouvert d'une peinture de couleur blanche en état d'usage avec poutre en bois apparente.

L'éclairage naturelle de la pièce est assurée par une fenêtre simple à battant de couleur blanche en état d'usage. Le vitrage ne comporte pas de rayures apparentes, le cadre est en bon état, et le mécanisme d'ouverture est fonctionnel.

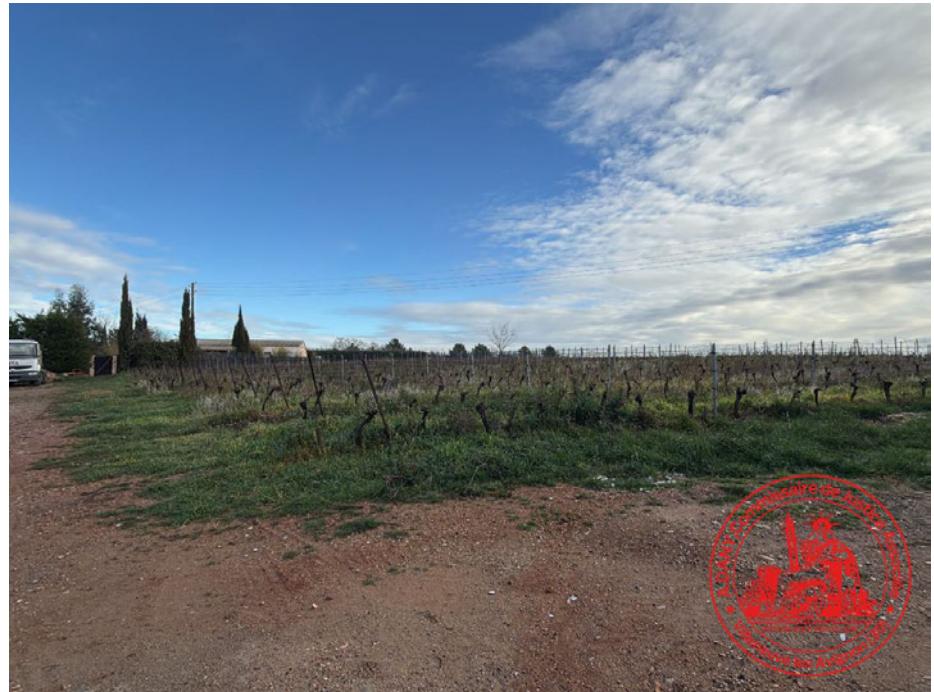
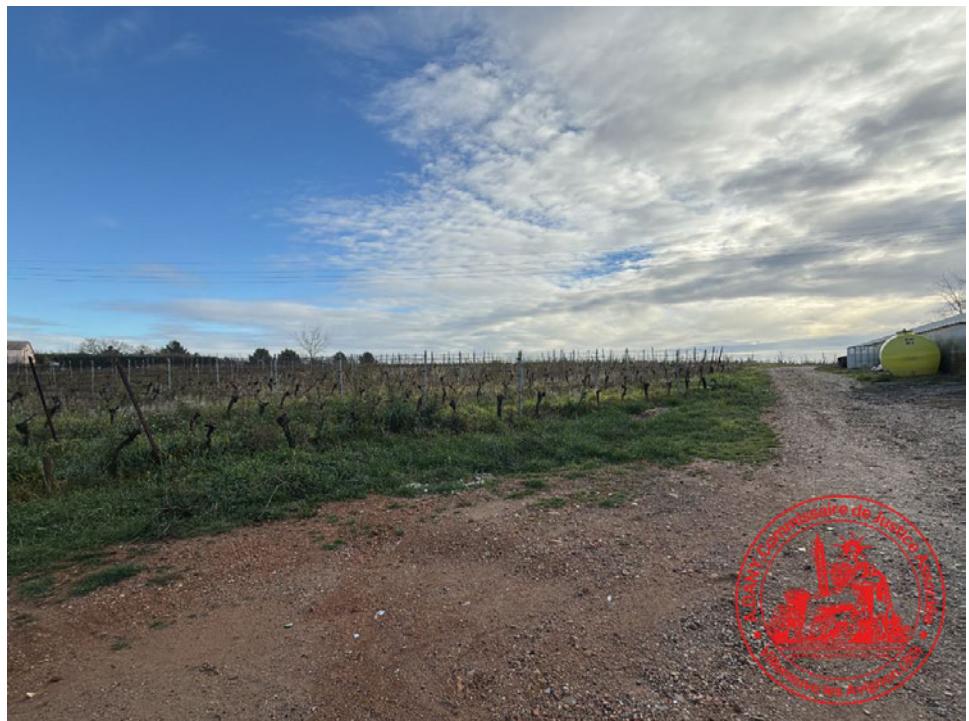
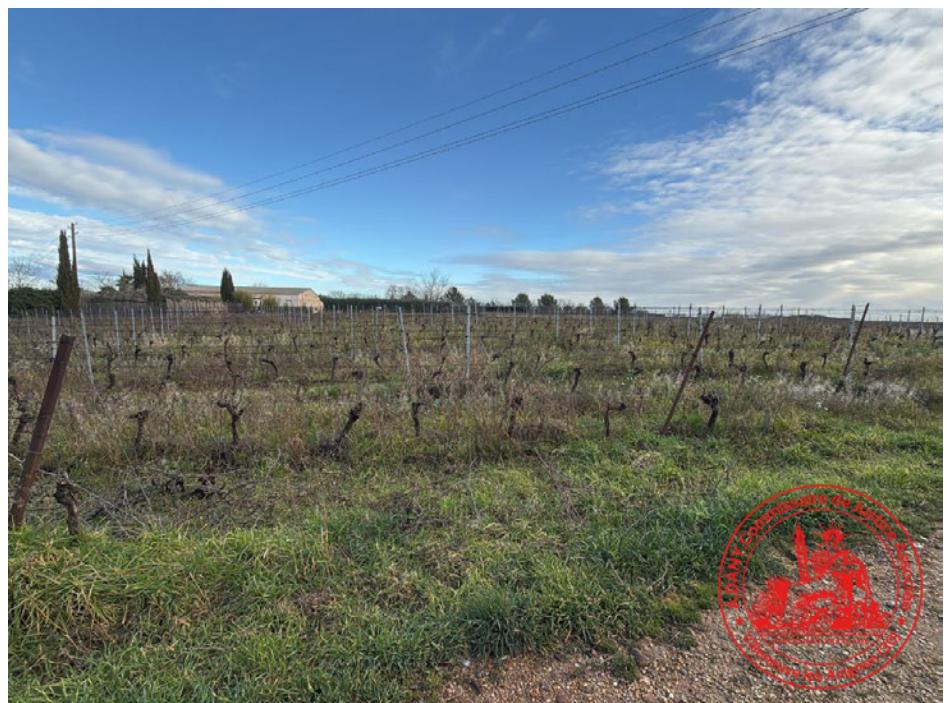
PARCELLES DE VIGNES

██████████ me matérialise sur place les contours de la parcelle G134, objet de la présente procédure.

Elle me déclare qu'il y a 60 ares de vignes. La vigne cultivée est du viognier.
