# PROCES VERBAL DE DESCRIPTION DES LIEUX

L'AN DEUX MILLE VINGT CINQ et le VINGT TROIS JANVIER de 09h00 à 10h50.

- Situés sur la **Commune de BEAUVOISIN (30640), Combe ROUNIVE**
- Cadastéré de la manière suivante : **Section G – N° 134 – Lieudit COMBE ROUNIVE – Surface 01ha 46a 70ca**
- Lesdits biens appartenant à [REDACTED]

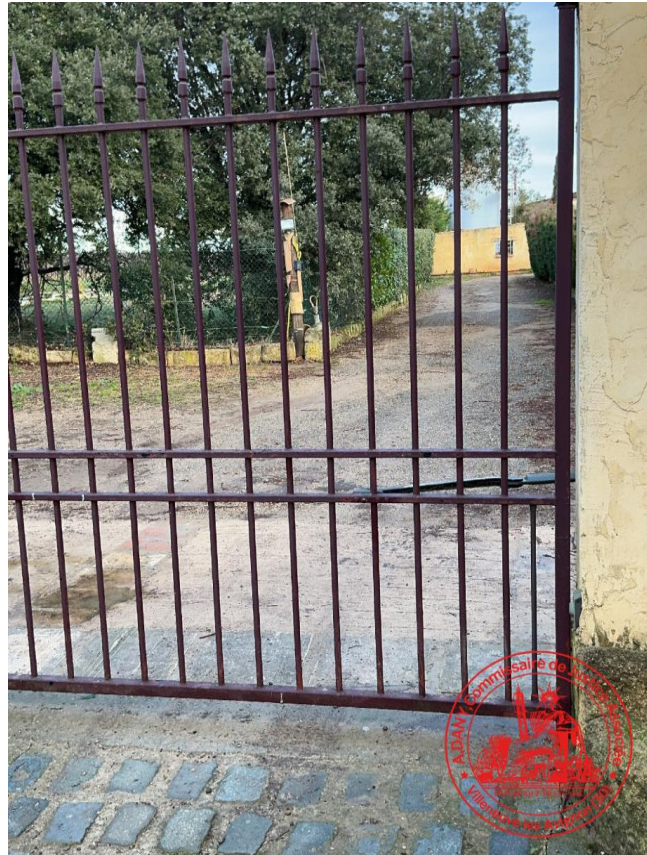
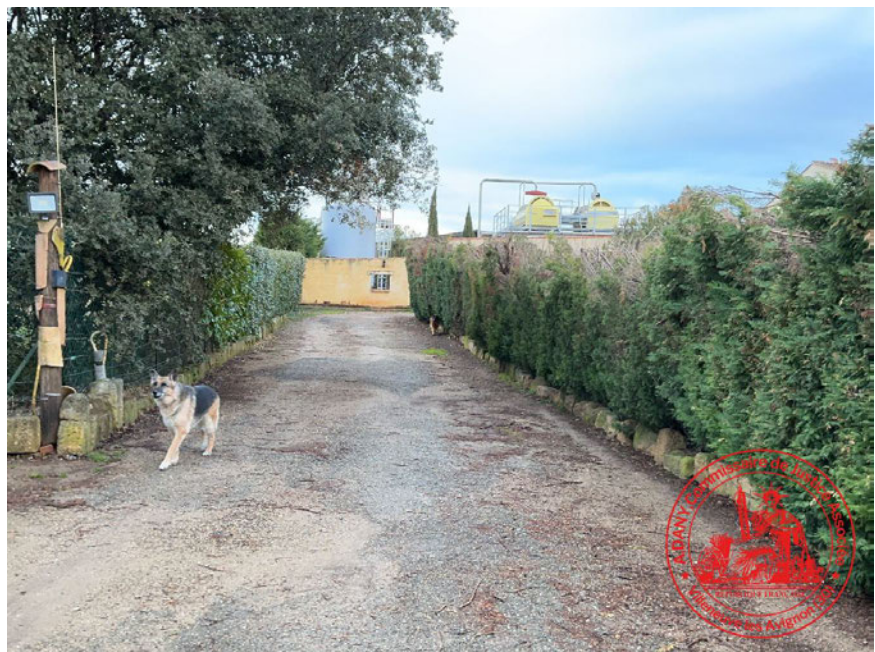
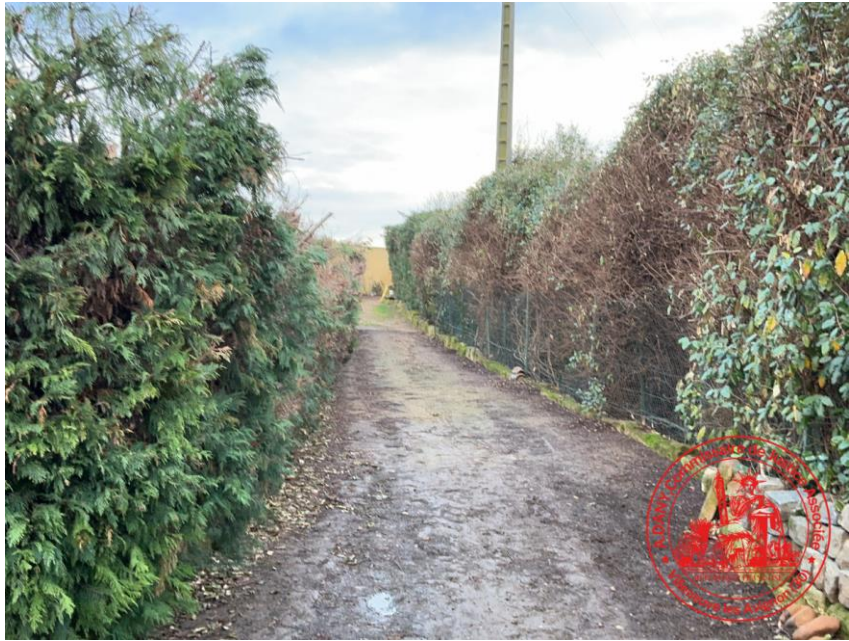
L'accès à la propriété se fait par un portail à double battant, à barreaudage vertical métallique de couleur marron lequel ouvre sur une voie enrobée et gravillonnée menant à un hangar d'une part et à la maison d'habitation et ses dépendances d'autre part.

Je note la présence d'une végétation dense de part et d'autre de la voie.

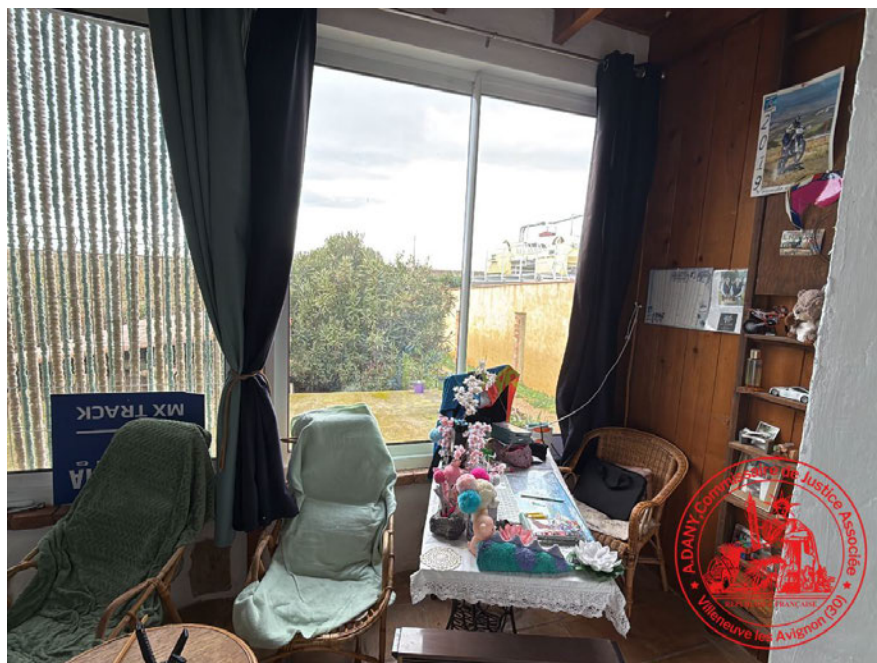
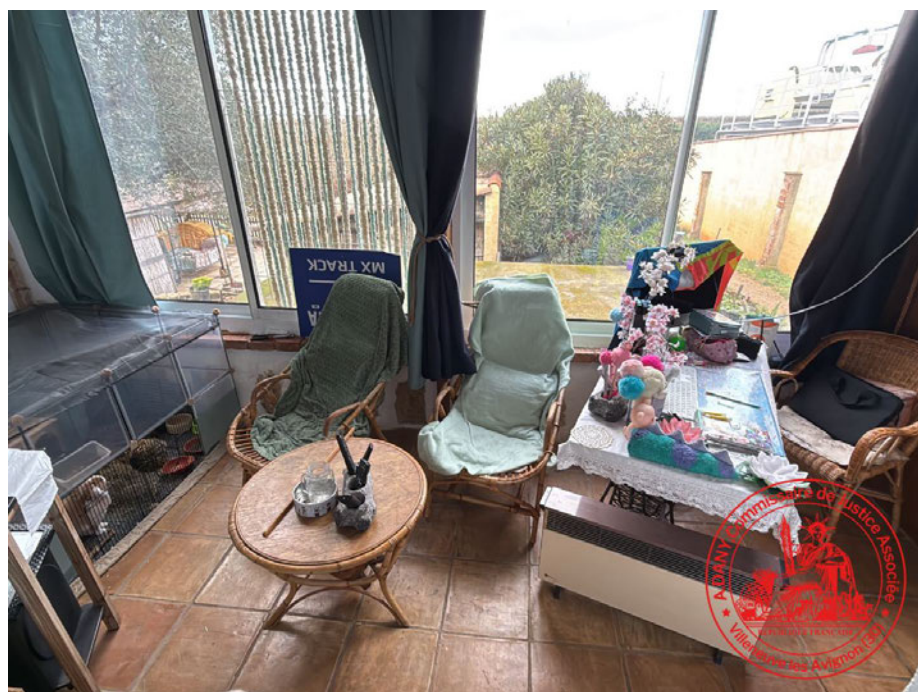
### Véranda

Le sol est en carrelage de terre cuite marron avec des carreaux de taille moyenne. J'observe que son état général est correct, sans fissures ni déformations apparentes, bien que quelques légères traces d'usure soient présentes.

Les murs, en partie visibles, sont dans un état satisfaisant. Le mur adjacent à la fenêtre est en bois et présente quelques traces de clous ainsi que de légères marques d'usure.

Le plafond est constitué de lattes de bois apparentes, en bon état général.

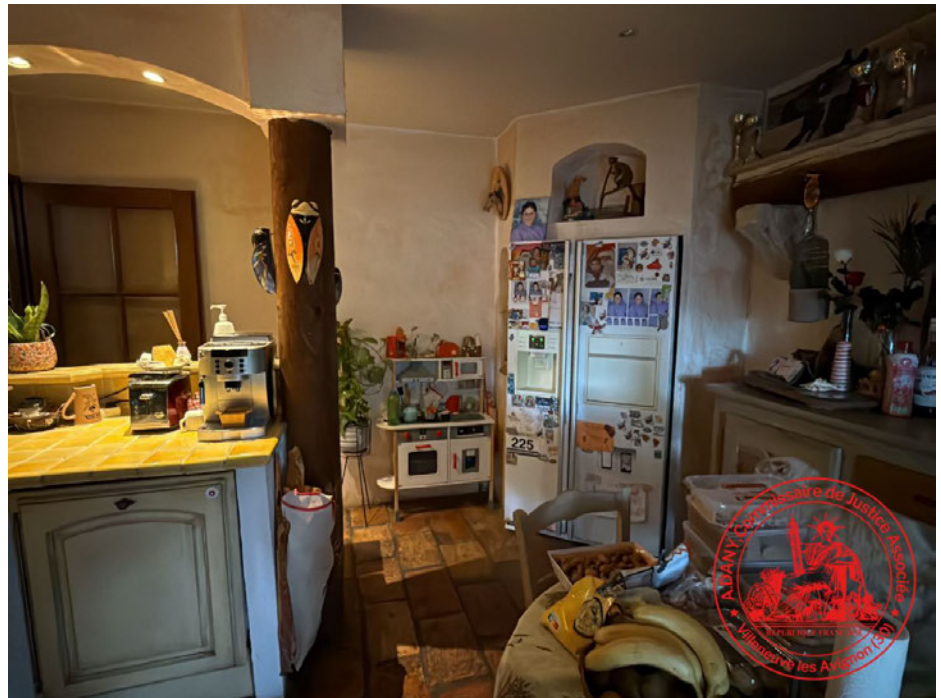
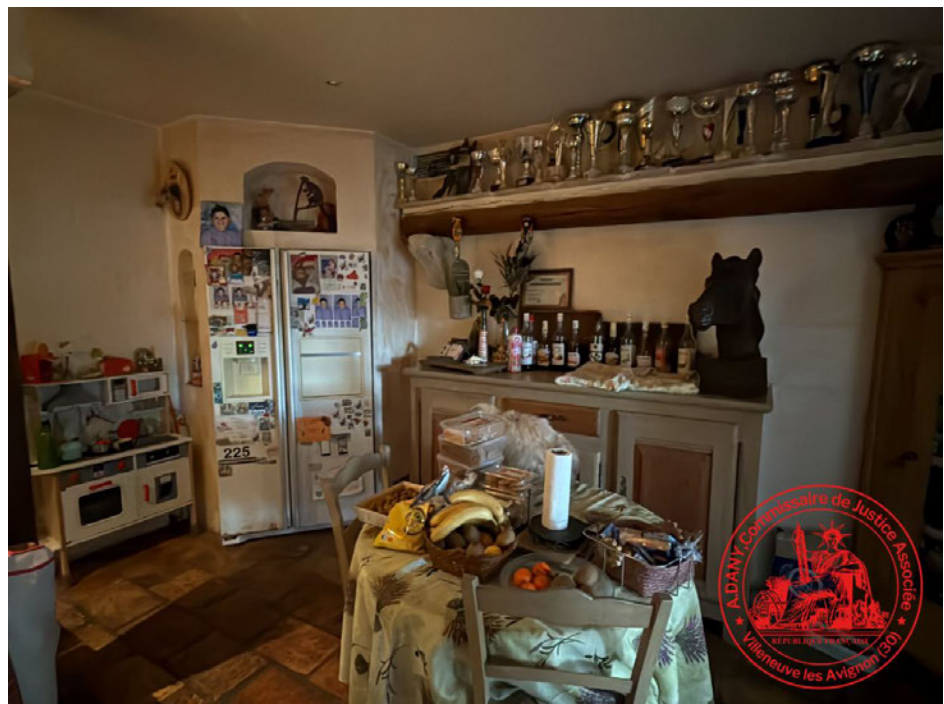
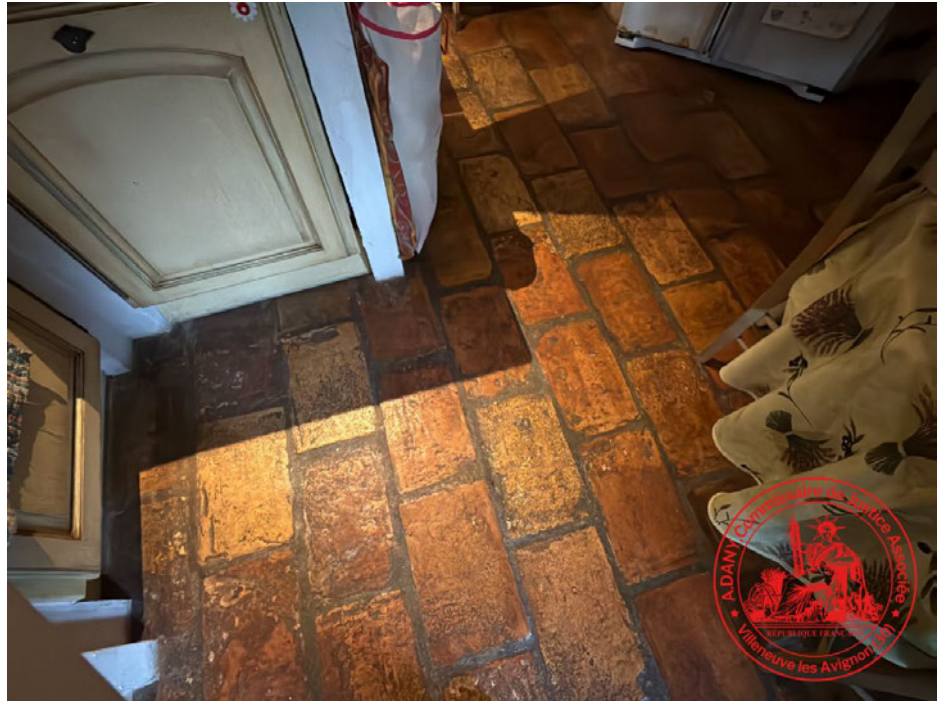
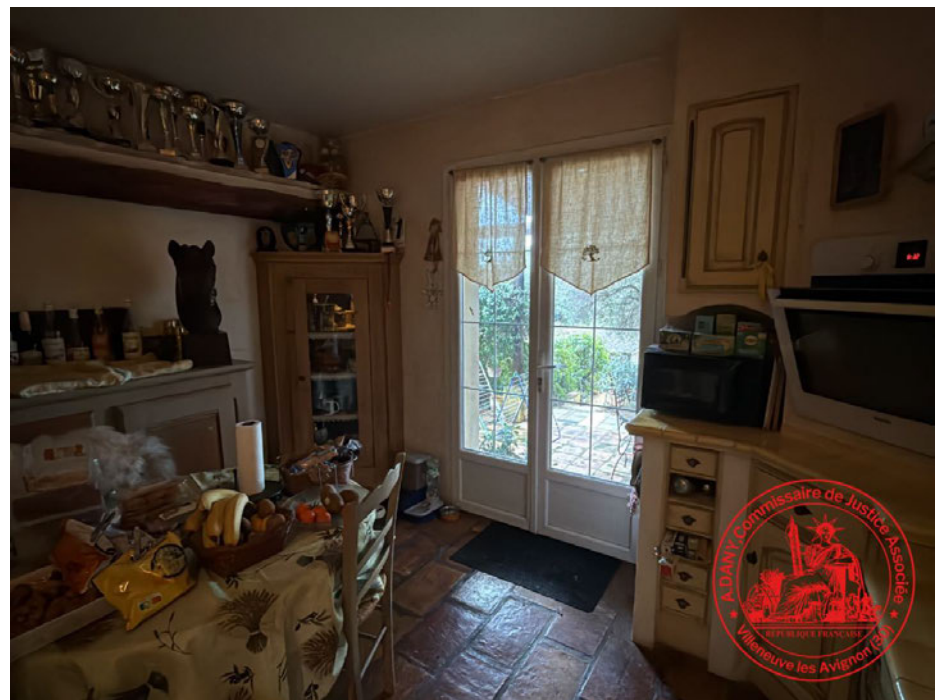
## Cuisine

Le sol est recouvert d'un carrelage en céramique aux teintes terre cuite et marron visuellement en bon état, ne présentant ni de fissures visibles ni tâches et traces apparentes.

Les installations électriques comportent plusieurs prises et interrupteurs de couleur blanche en bon état de fonctionnement, sans dégradations visibles.

L'ensemble visuellement en état d'usage.

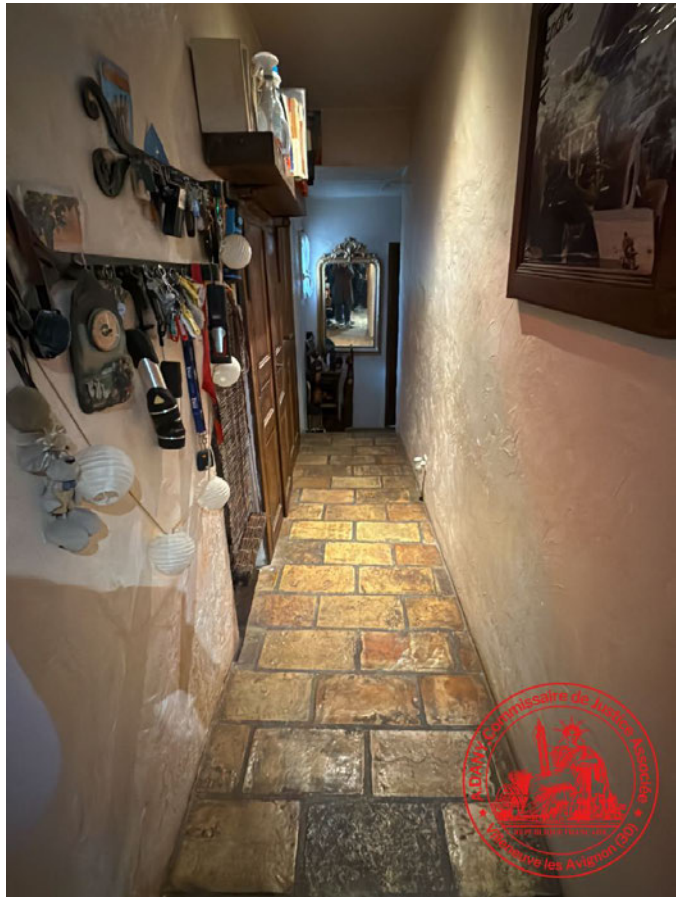
### **Couloir de distribution**

Le sol est recouvert d'un carrelage en céramique aux teintes terre cuite et marron visuellement en bon état, ne présentant ni de fissures visibles ni tâches et traces apparentes.

Présence d'un placard avec portes en bois de couleur marron.

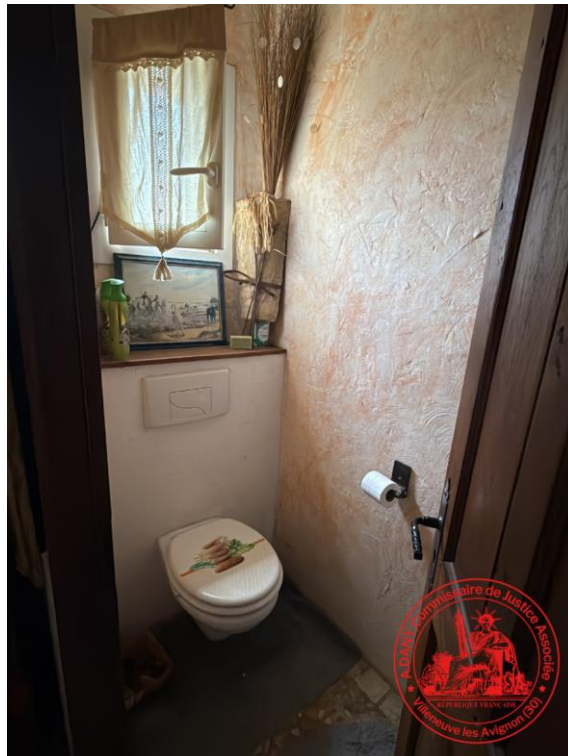
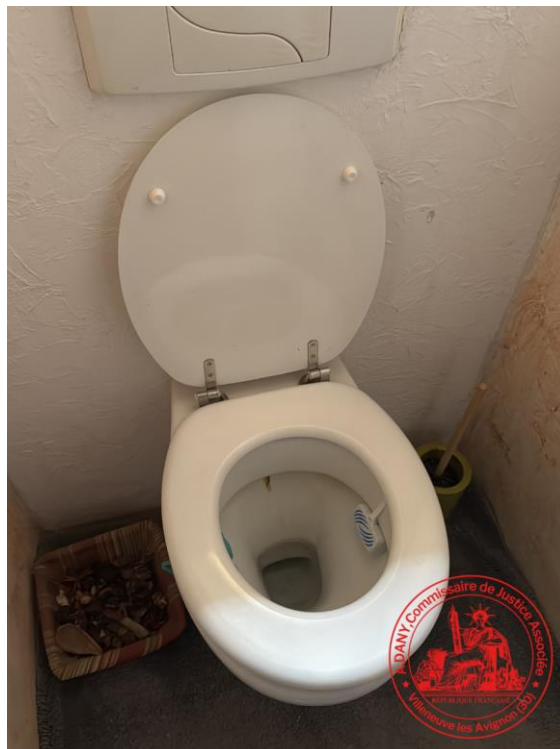
## WC

Présence d'un WC suspendu de couleur blanche doté d'un abattant décoratif. La cuvette est entartée.

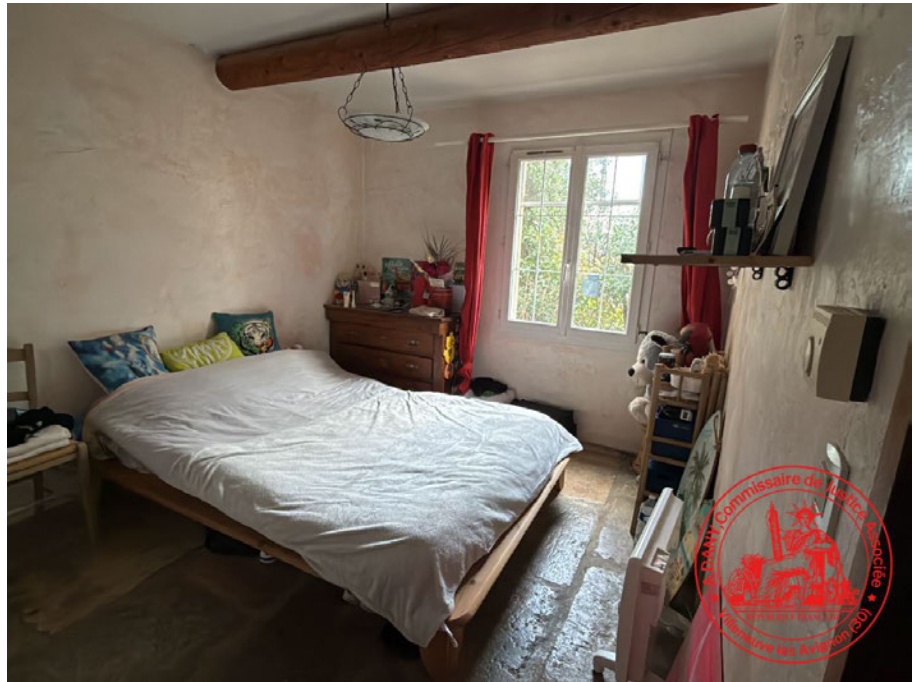
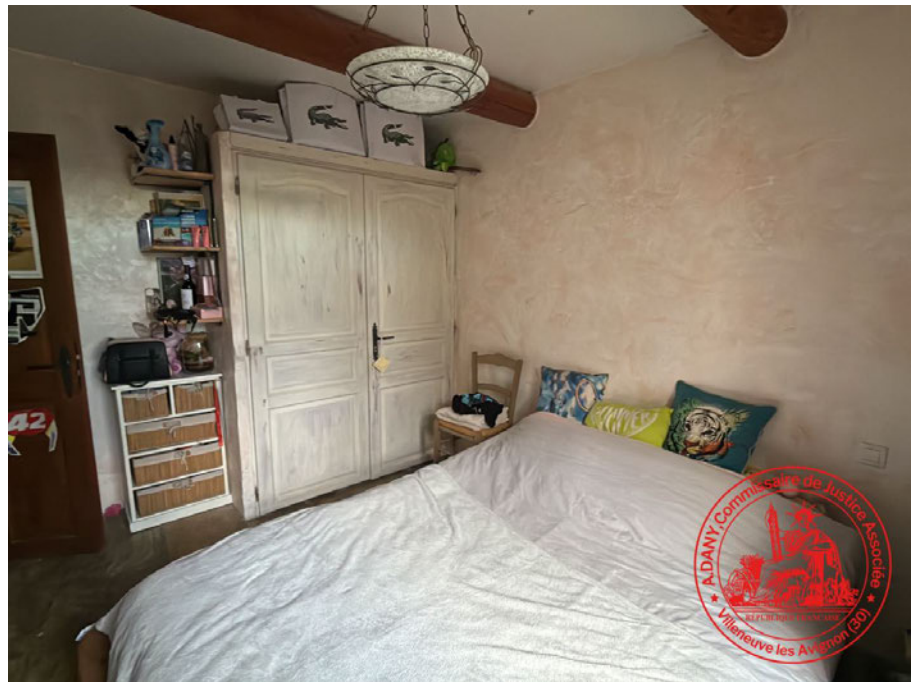
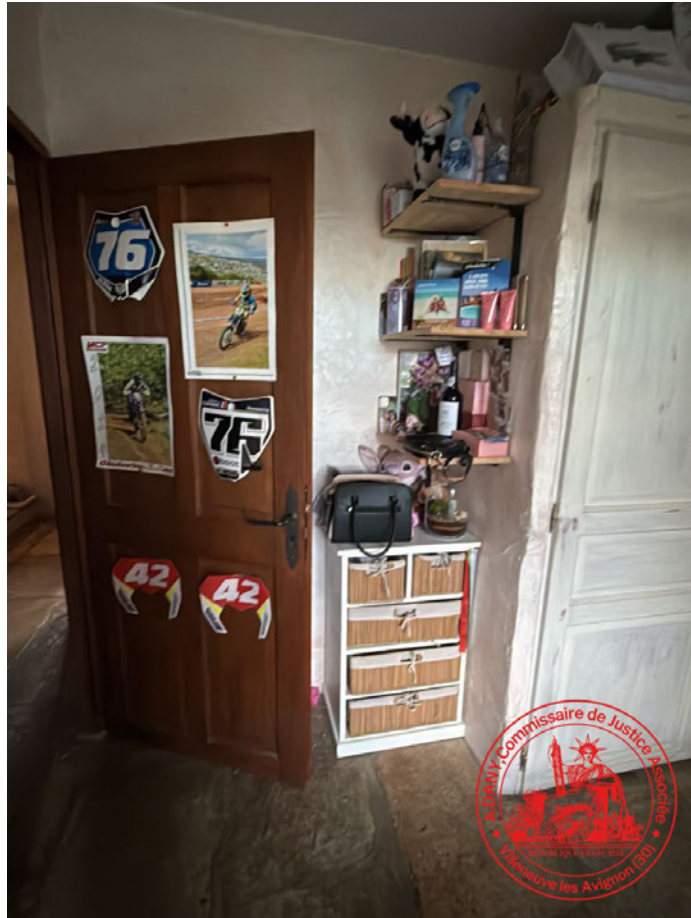
### **Chambre**

Présence d'un placard avec porte en bois peinte de couleur blanche.

Présence d'un radiateur électrique de couleur blanche visuellement en bon état.

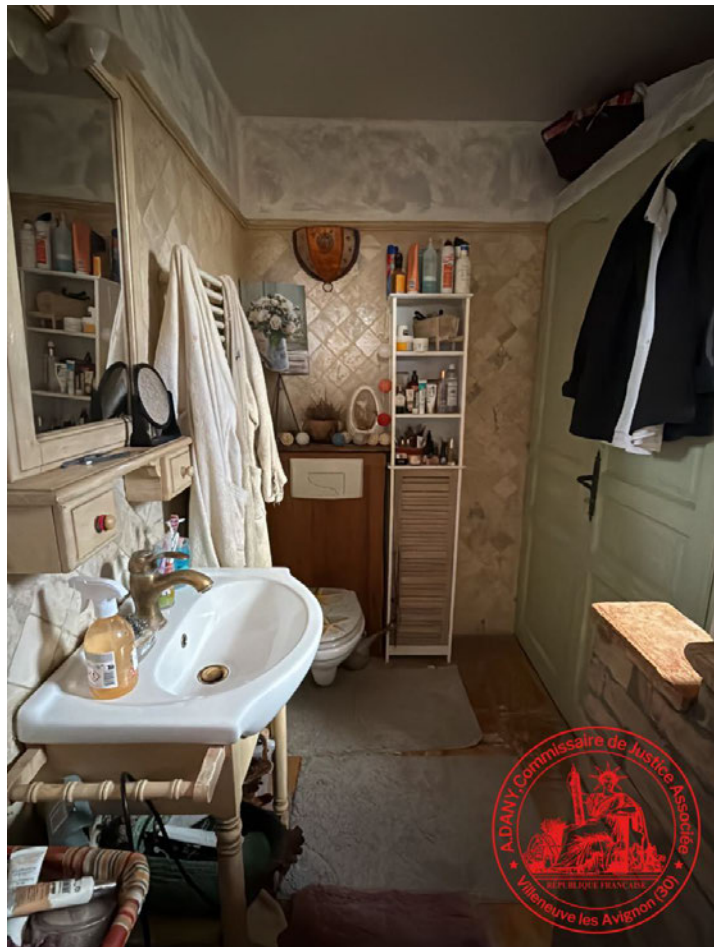
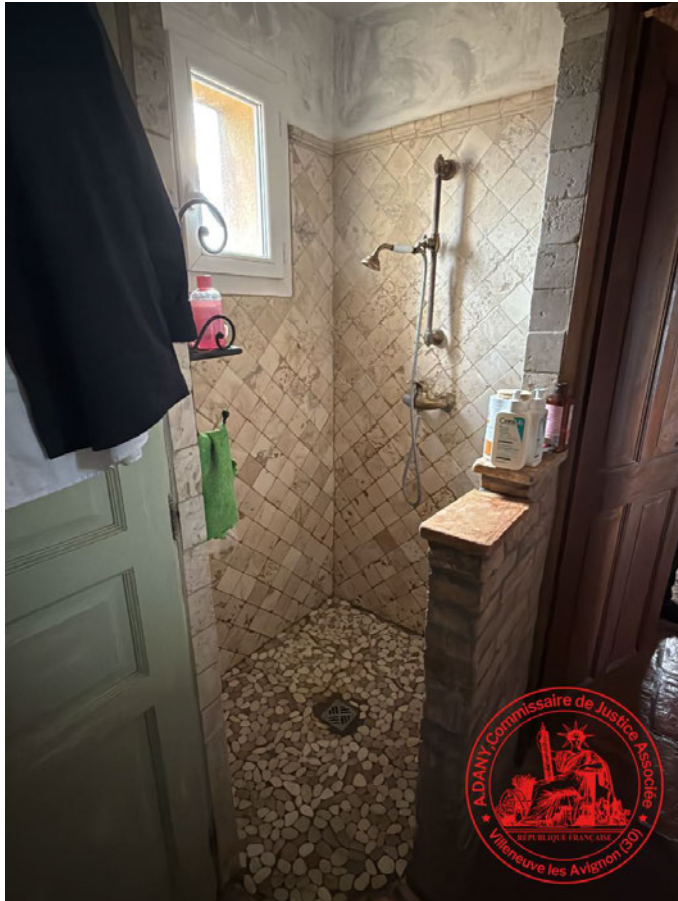
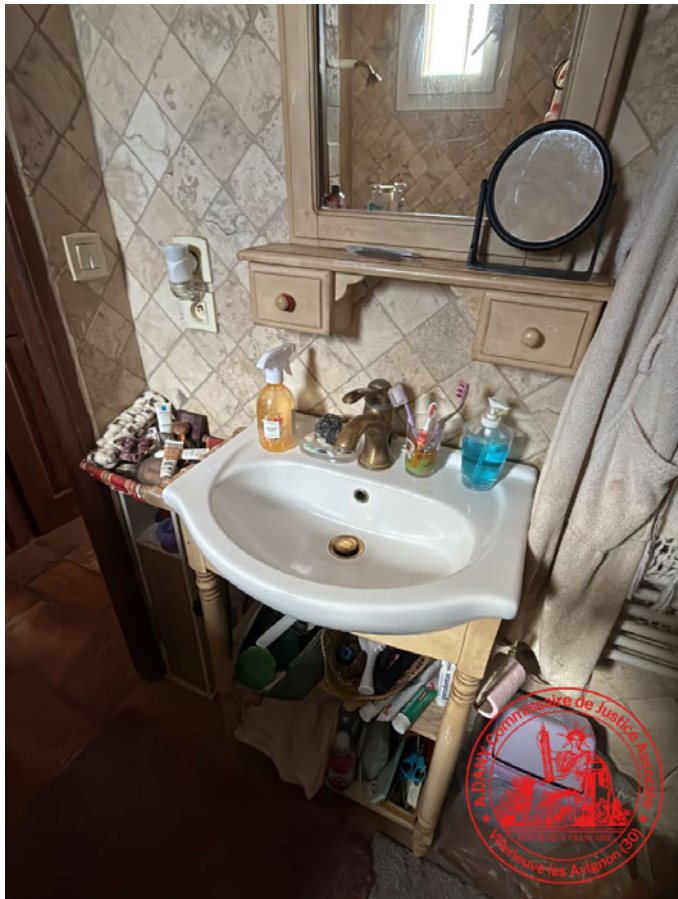
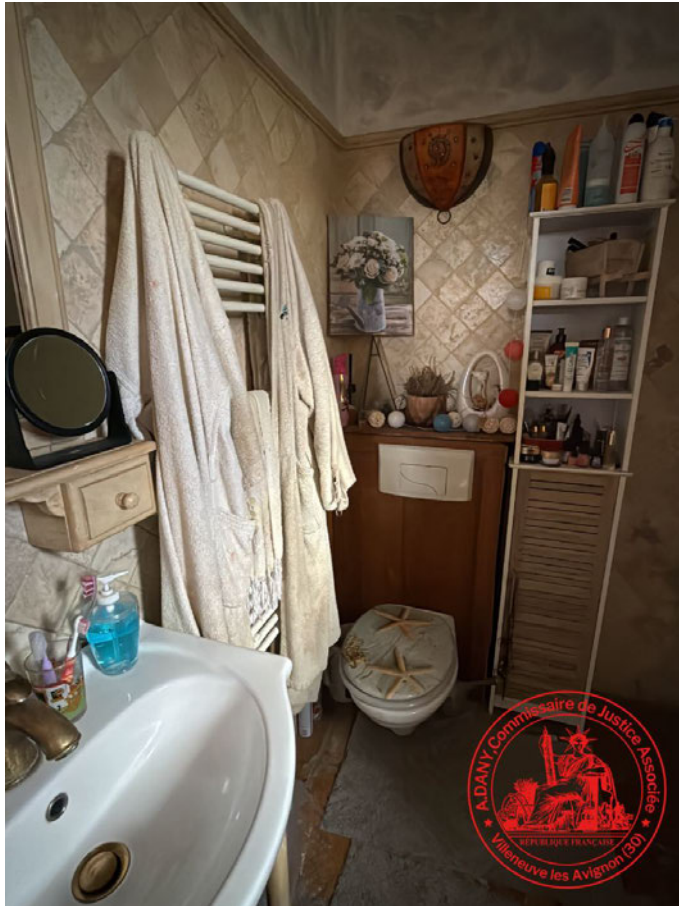
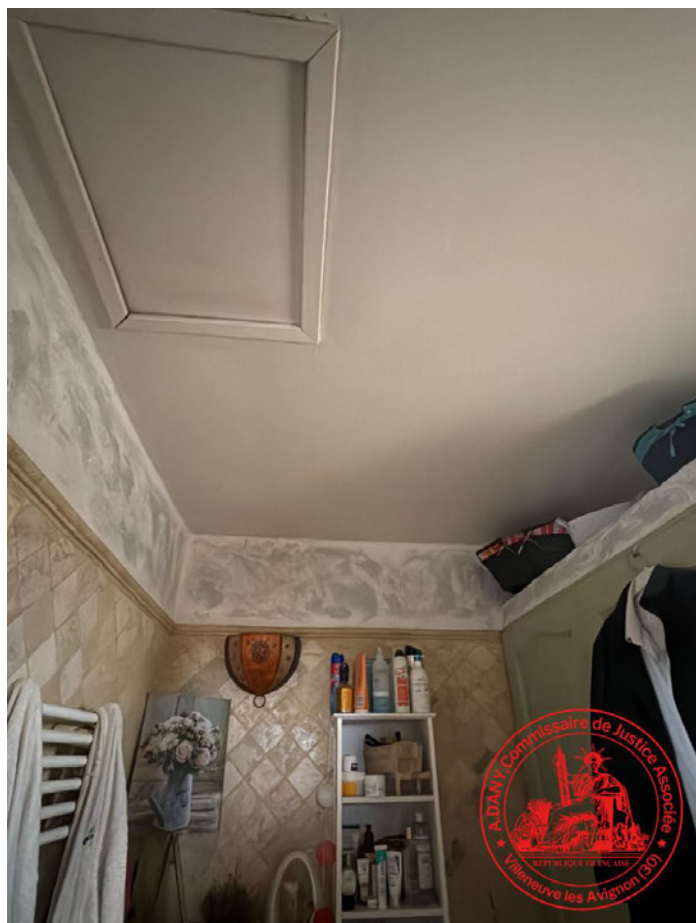
### **Salle de bains**

- Présence d'un lavabo sur pieds en céramique blanche avec une robinetterie métallisée à finition dorée exempt de détérioration visible.
- Une douche à l'italienne avec un sol recouvert de galets. La partie faïencée est encrassée. Présence d'une robinetterie apparente également à finition dorée avec pommeau, en bon état apparent, sans dégâts visibles.
- Un sèche-serviettes mural en acier laqué blanc est en bon état, correctement fixé, et ne présente aucun signe de rouille ou de détérioration.
- Un WC suspendu en céramique blanche, avec une chasse d'eau encastrée, est en bon état, sans traces de détérioration ou de fuites visibles
- Un placard avec porte en bois peinte de couleur verte.

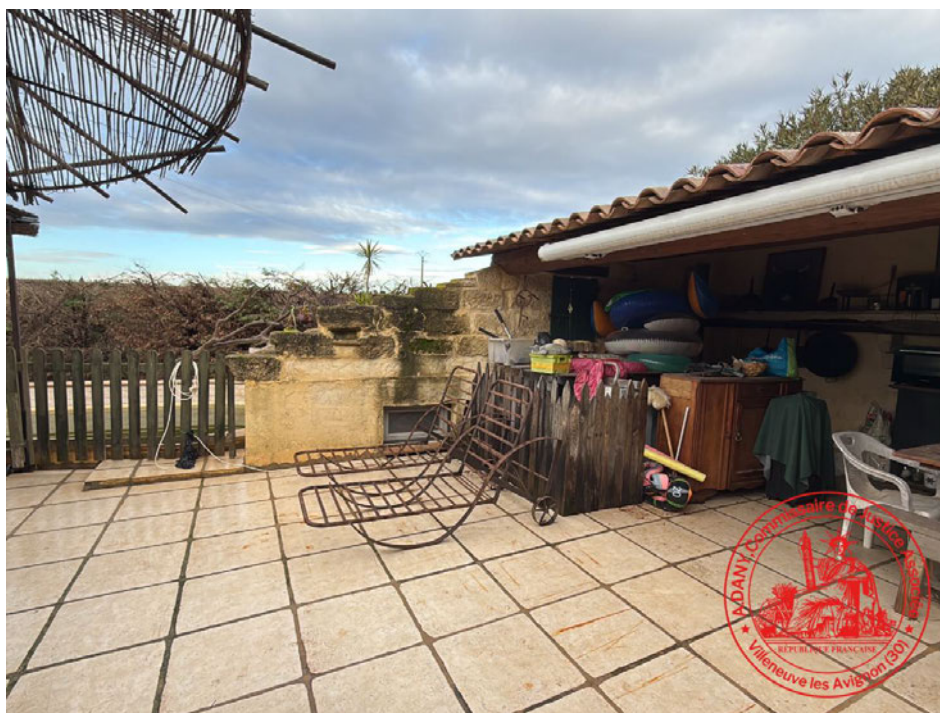
## Terrasse

Le sol est carrelage de type terre cuite, sur lequel je remarque des traces d'humidité et de mousse réparties de manière irrégulière.

Les escaliers menant à la terrasse sont composés de pierres naturelles de teinte beige, avec des accumulations de salissures et de mousse, particulièrement sur les bordures de chaque marche. Le mur de soutien de l'escalier présente également des taches d'humidité et de saleté sur sa partie inférieure.

Le sol de la terrasse est recouvert de dalles en pierre de couleur beige en état d'usage présentant néanmoins des marques mineures d'usure et de et des traces de salissures éparses

L'aménagement de la terrasse inclut un espace cuisine avec des équipements intégrés, tels qu'un four à bois et un évier. Ces installations semblent en bon état de fonctionnement, sans anomalies visibles.

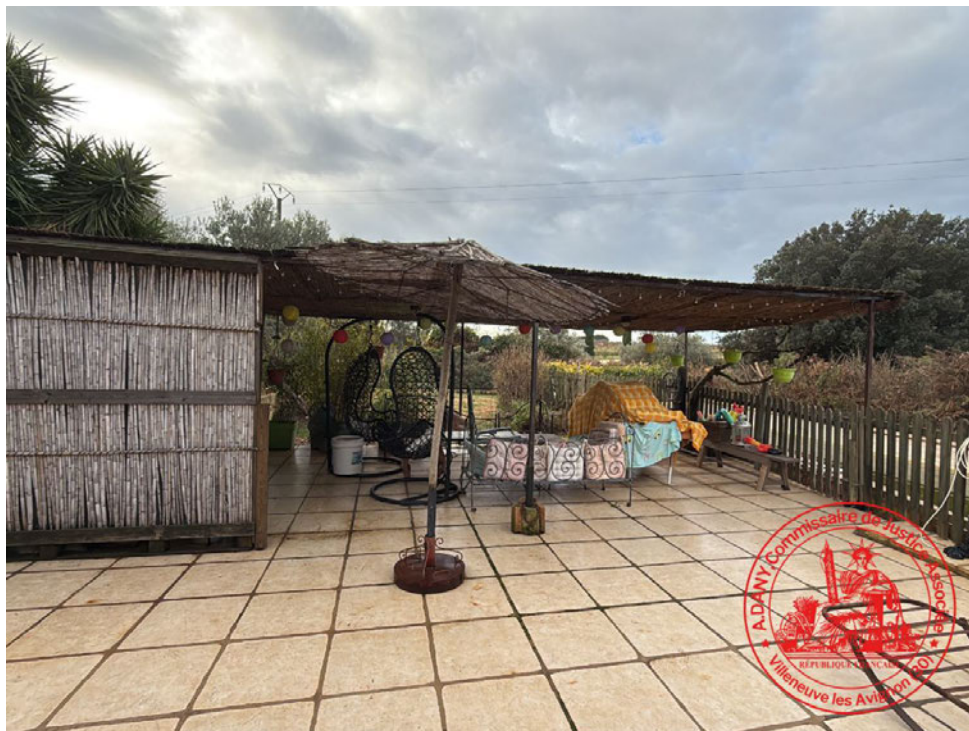
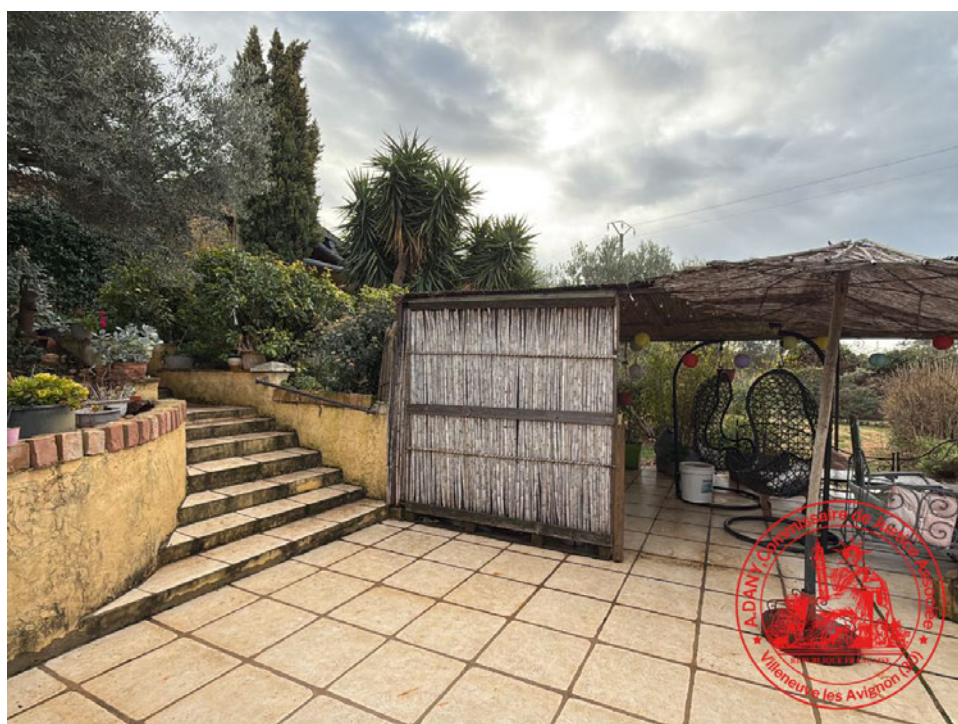
Présence d'une pergola avec canisse visuellement en bon état.

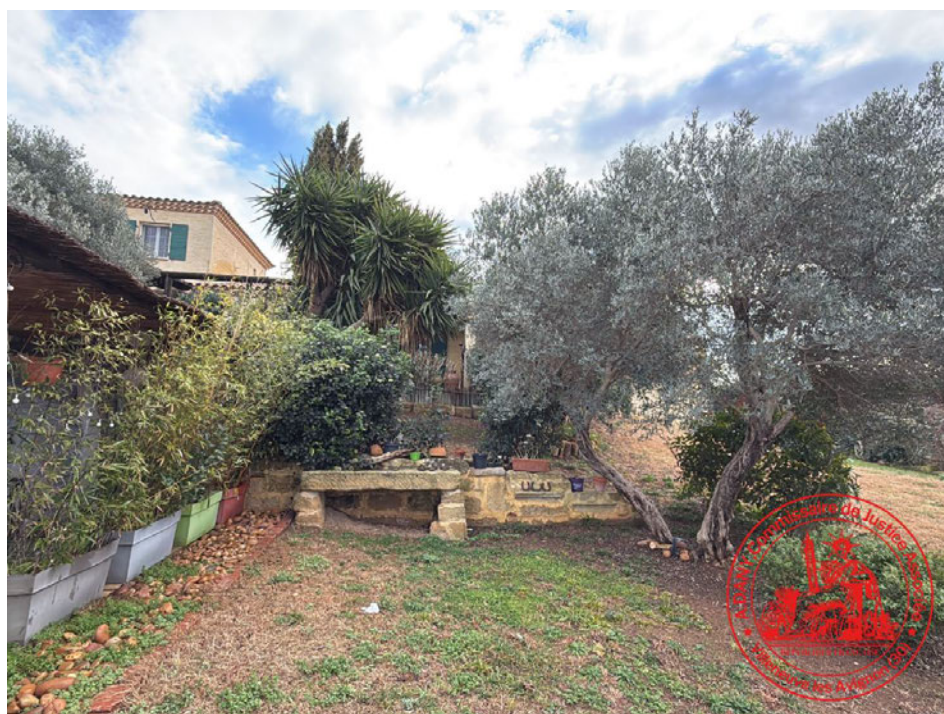
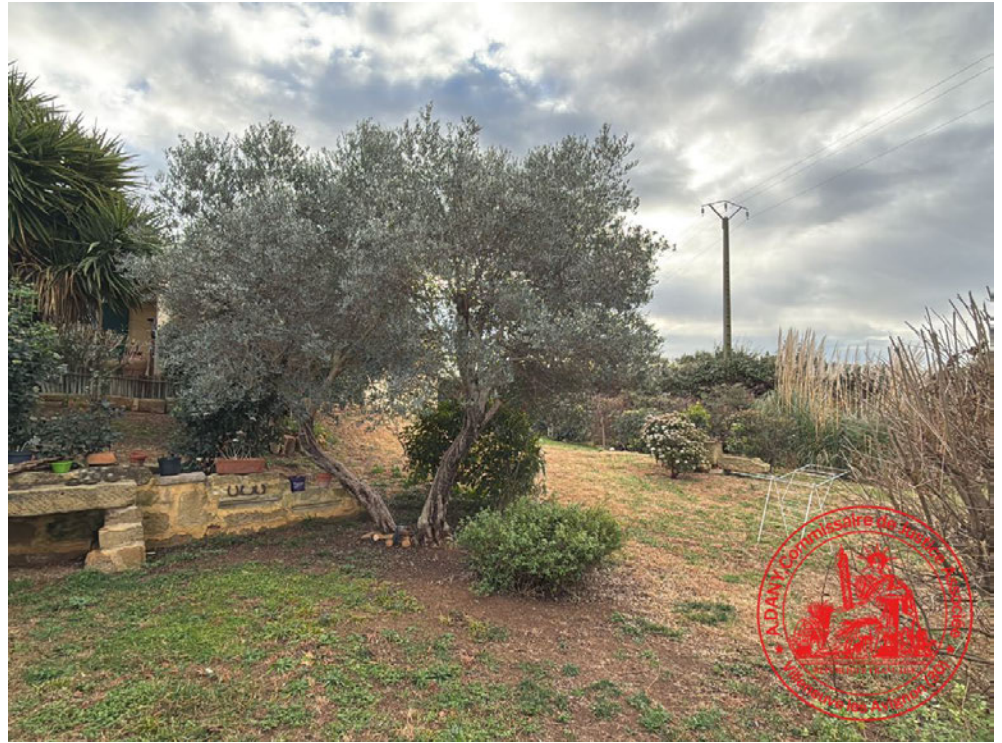
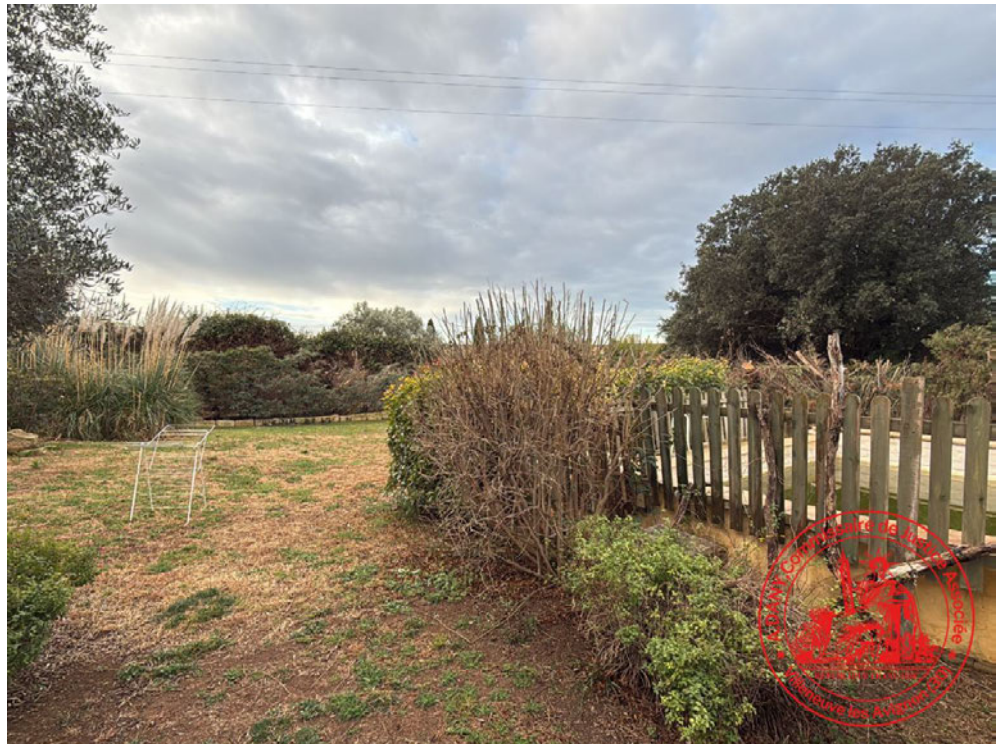
### Jardin

Présence d'un jardin arboré et entretenu.

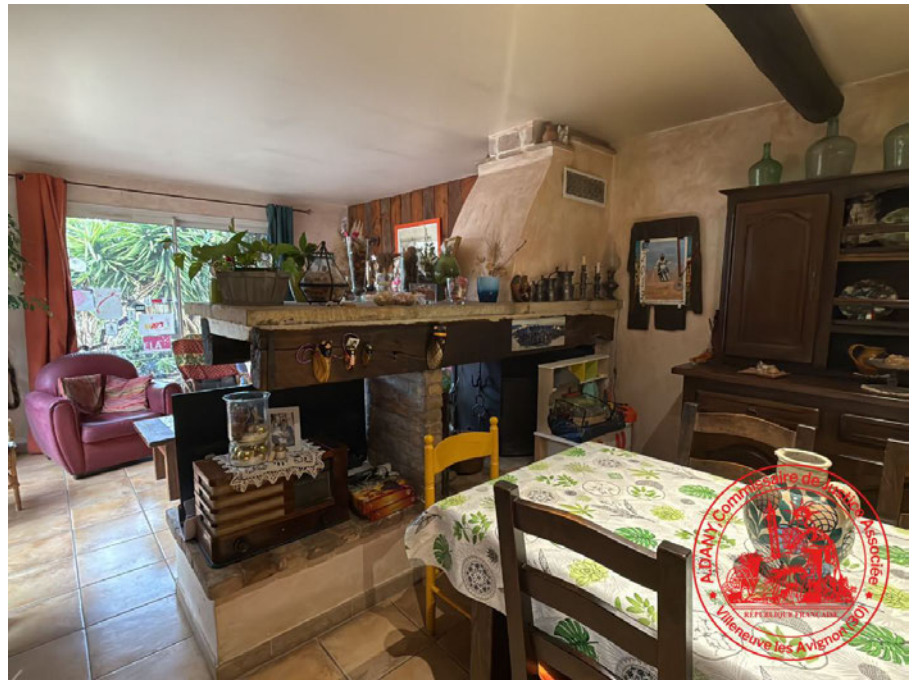
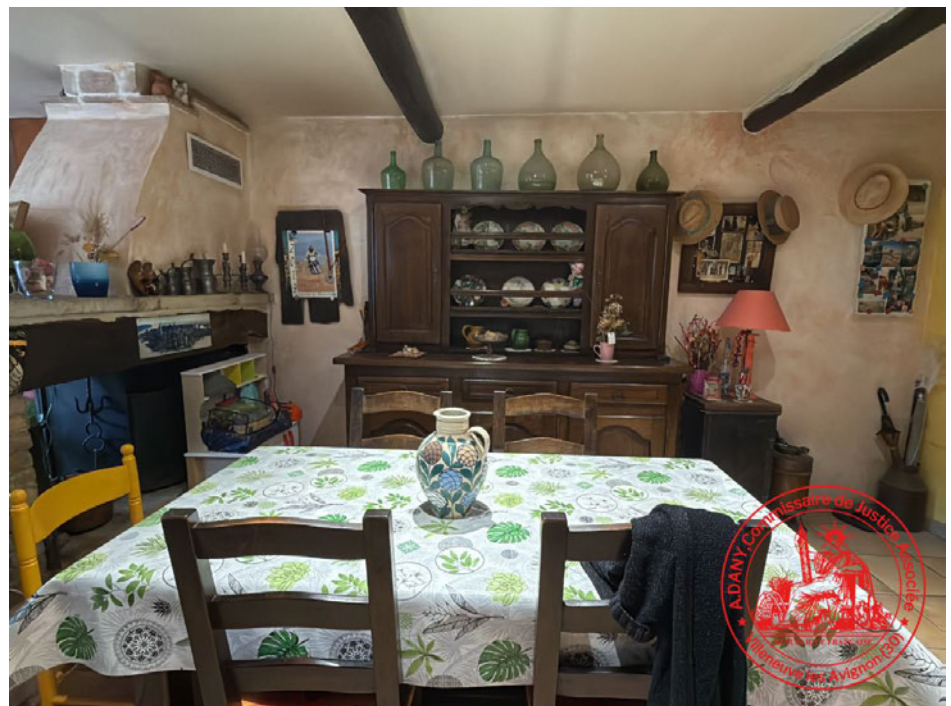
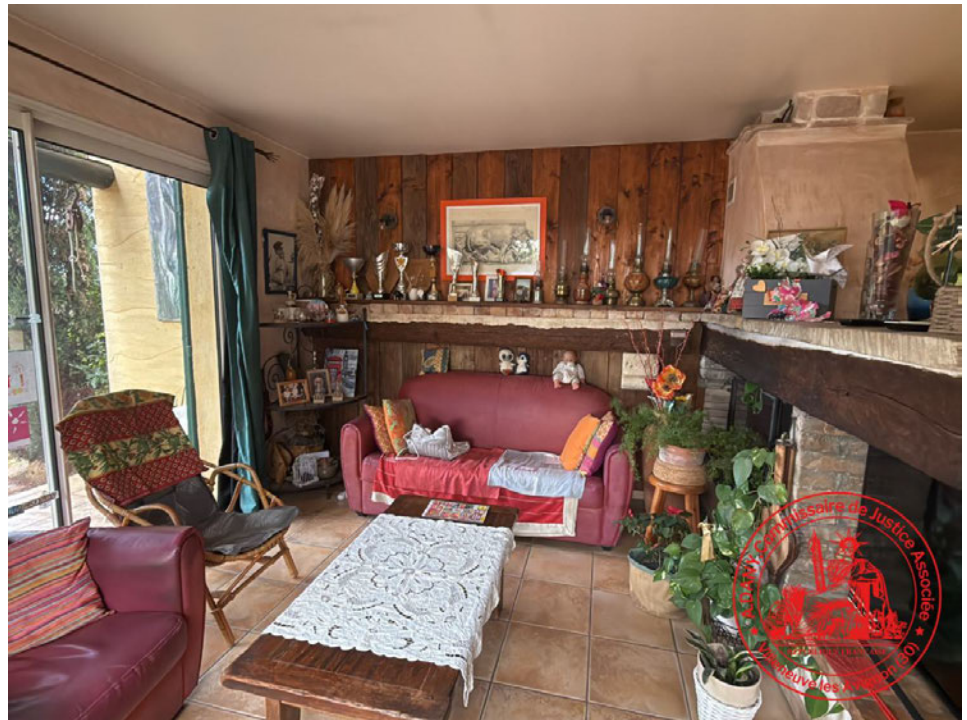
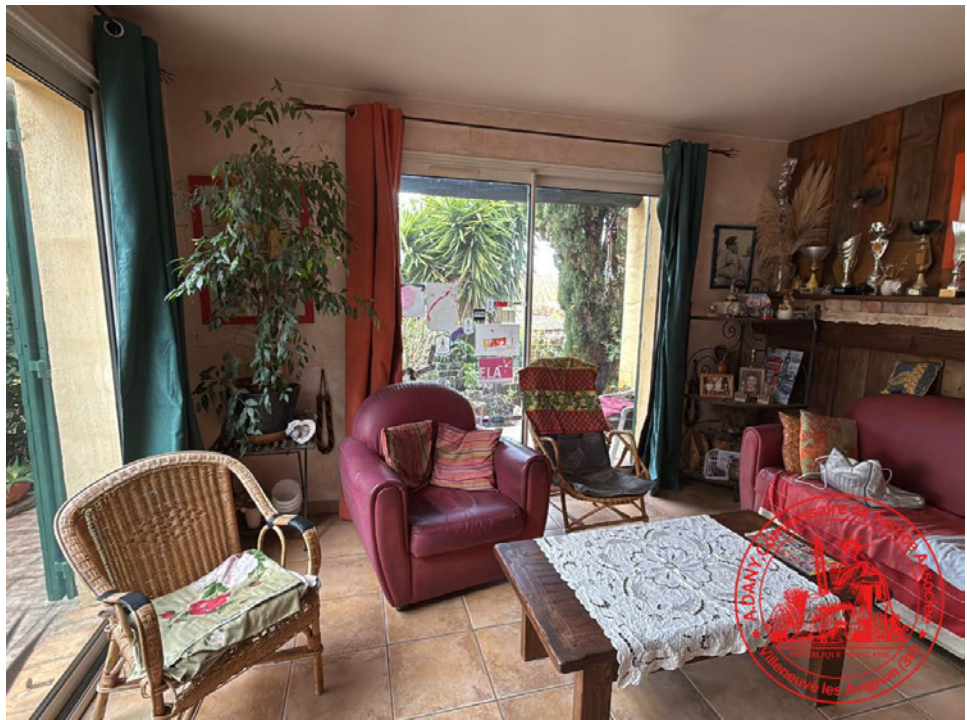
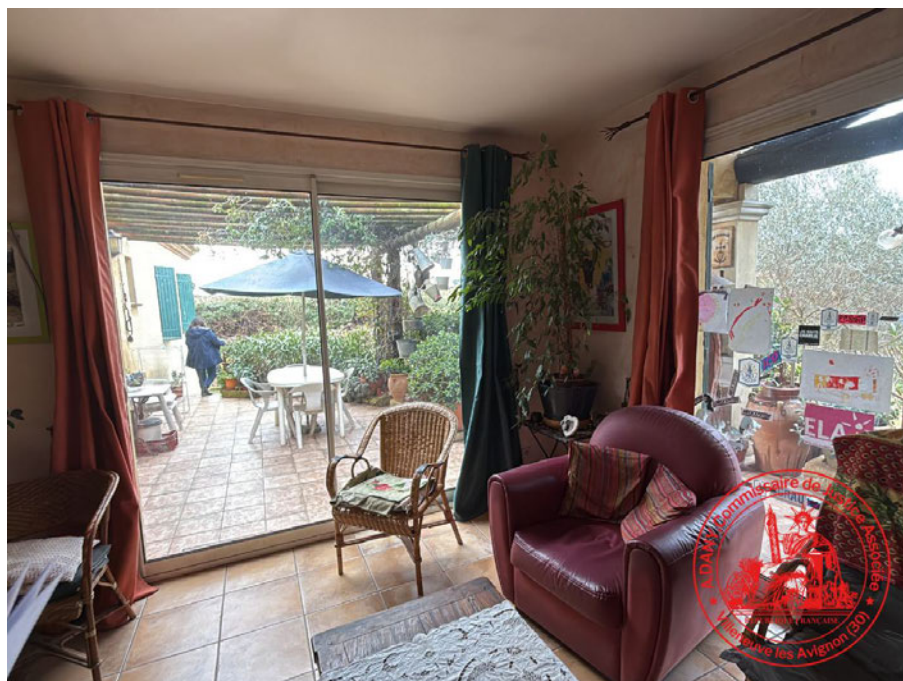
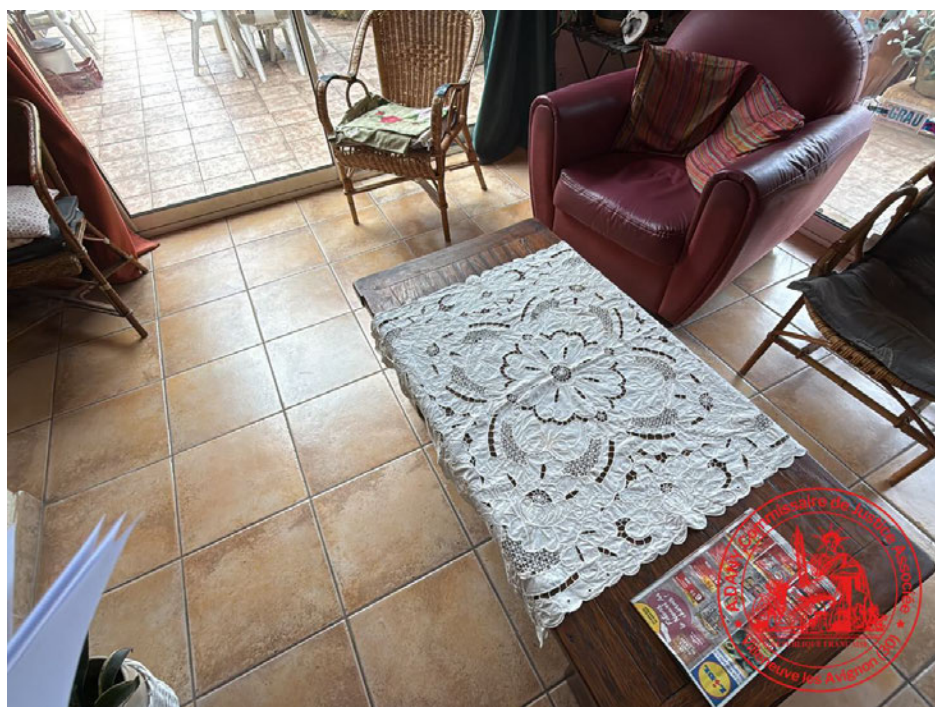
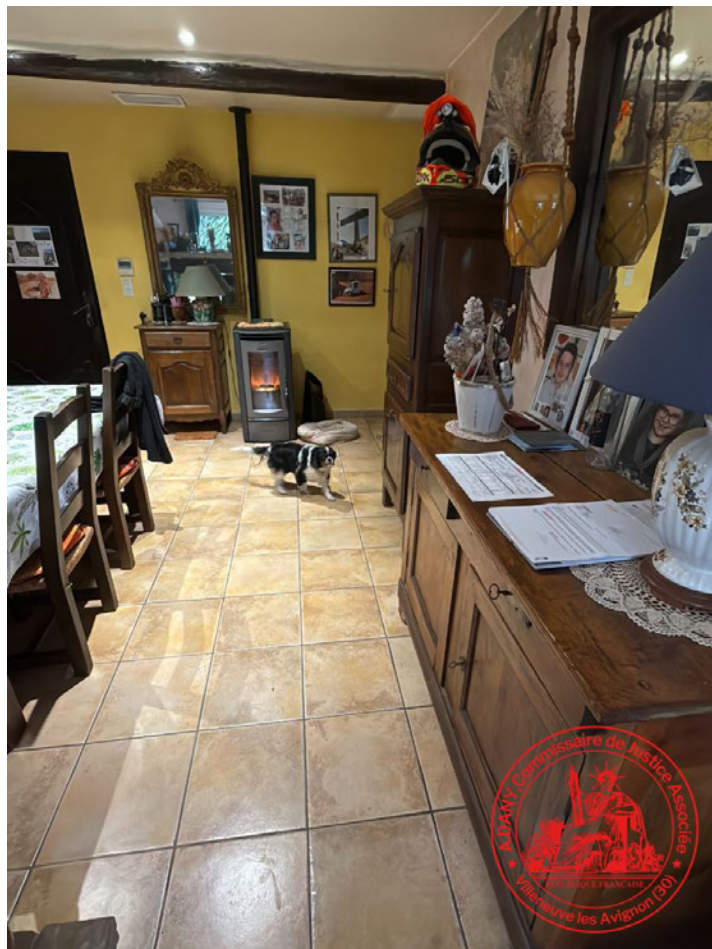
### Séjour

Le sol est revêtu de carrelage en céramique de couleur beige en bon état.

L'un des murs du salon est quant à lui recouvert de lattes en bois en bon état.

L'éclairage naturelle de la pièce est assurée par deux larges baies vitrées coulissantes en aluminium qui mènent à l'extérieur. Les surfaces vitrées ne présentent pas de rayures ou impacts.

Présence d'un poêle à bois avec un conduit visible en bon état de fonctionnement.
