# PROCES VERBAL DE DESCRIPTION DES LIEUX

L'AN DEUX MILLE VINGT CINQ et le VINGT TROIS JANVIER de 09h00 à 10h50.

- Situés sur la **Commune de BEAUVOISIN (30640), Combe ROUNIVE**
- Cadastéré de la manière suivante : **Section G – N° 134 – Lieudit COMBE ROUNIVE – Surface 01ha 46a 70ca**
- Lesdits biens appartenant à [REDACTED]

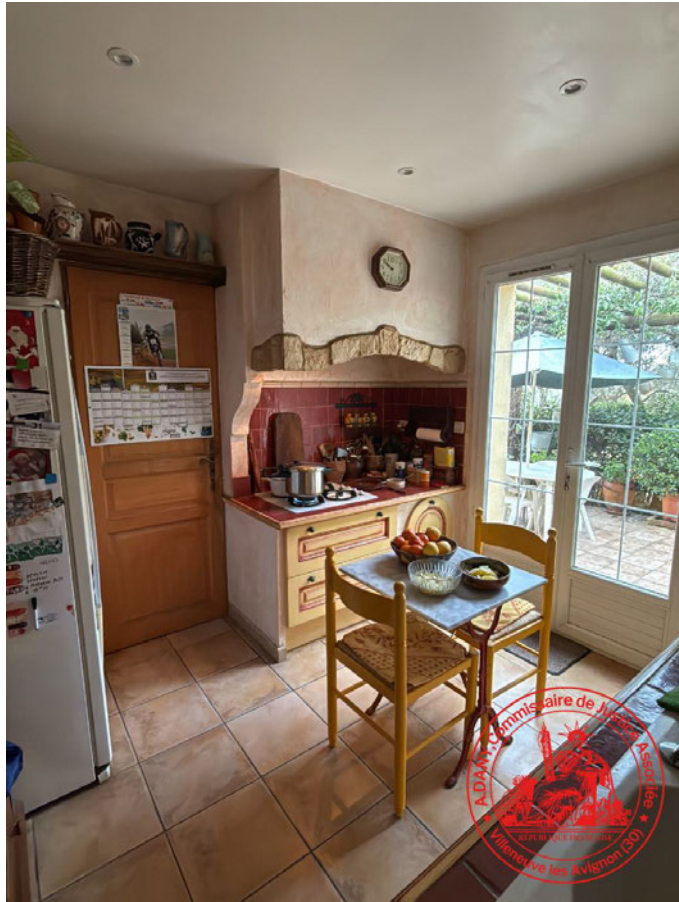
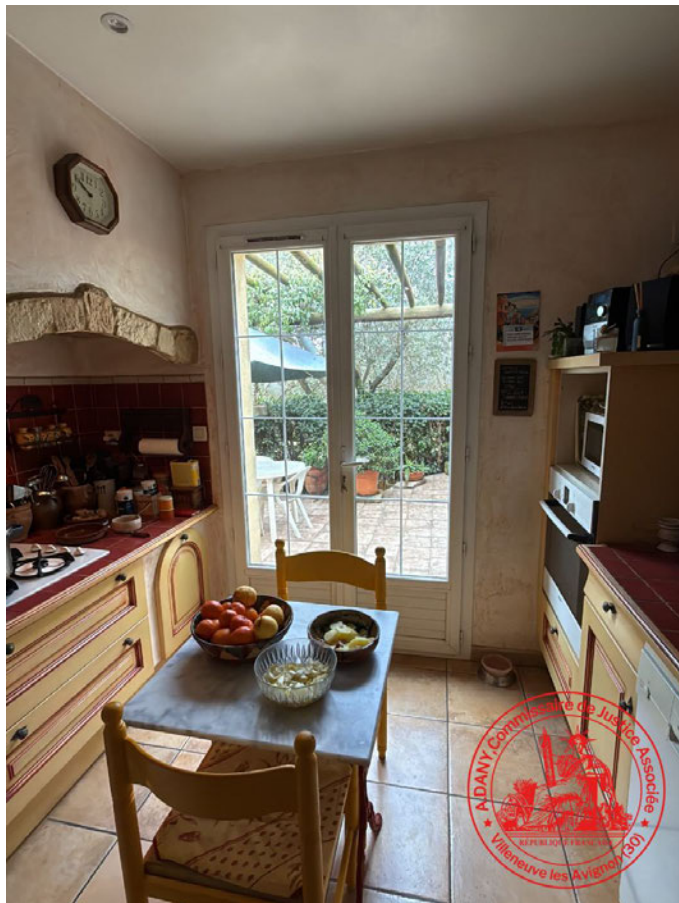
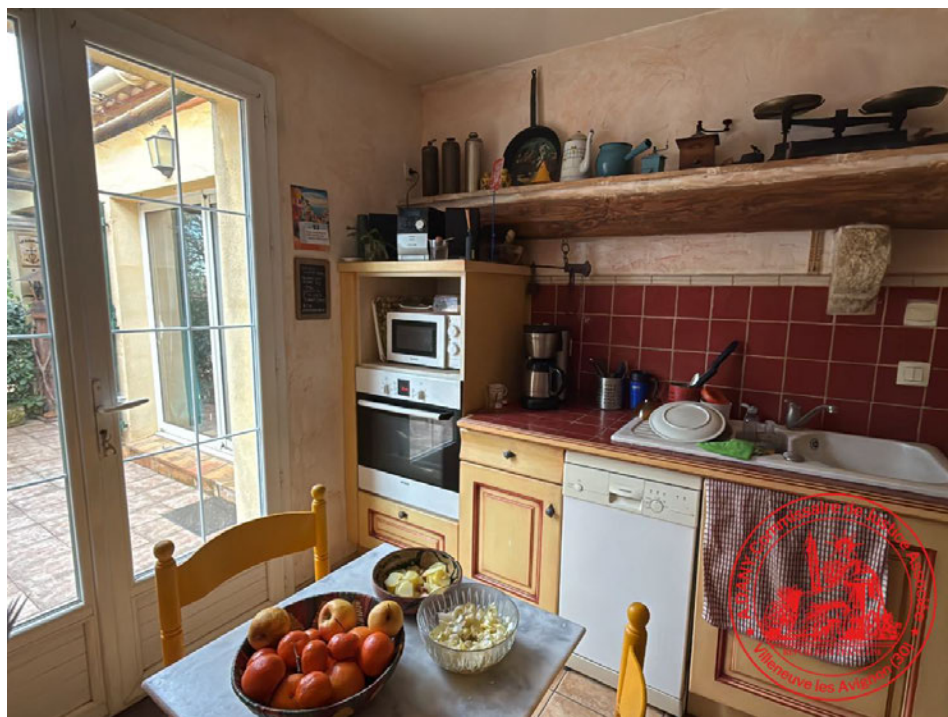
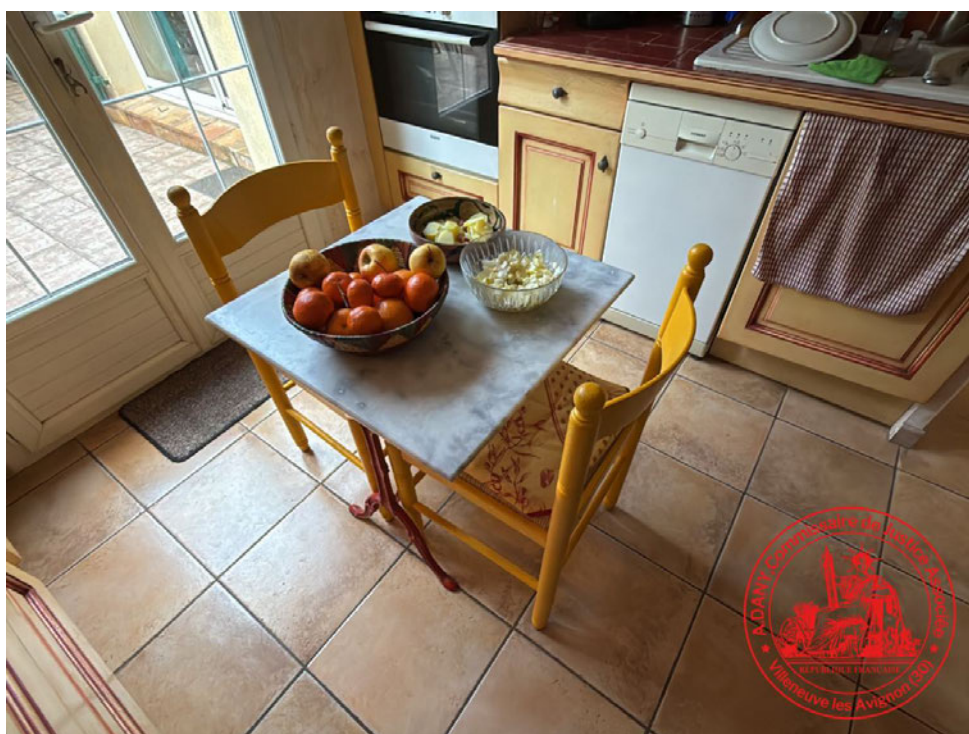
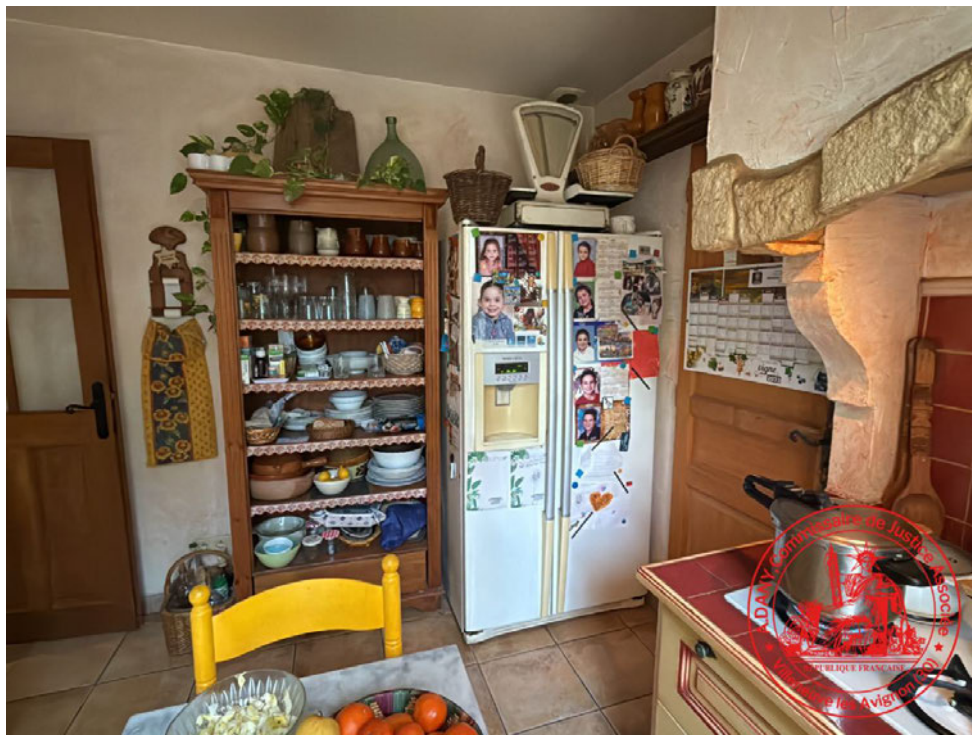
### Cuisine

L'accès s'effectue par une porte simple en bois en bon état.

L'éclairage naturelle de la pièce est assuré par une porte fenêtre PVC de couleur blanche en bon état de fonctionnement.

Présence de spots lumineux au plafond.

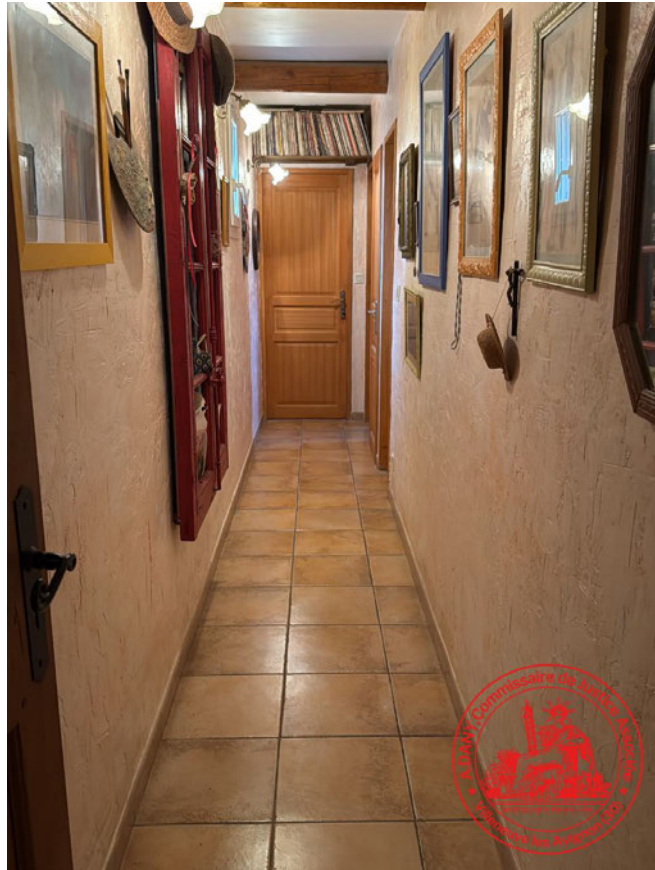
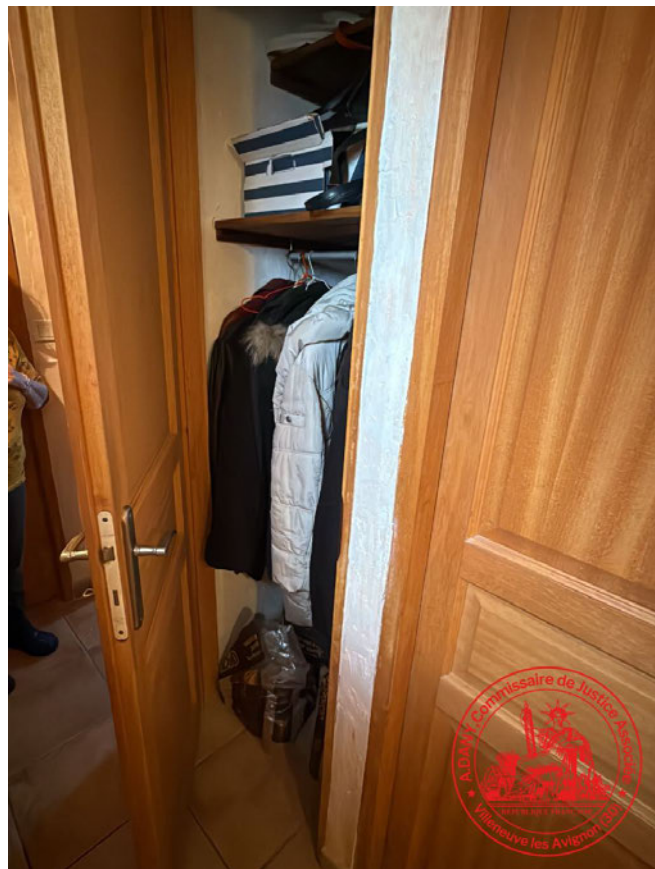
### **Couloir de distribution**

Le sol est recouvert d'un carrelage en céramique de couleur beige visuellement en bon état, ne présentant ni de fissures visibles ni tâches et traces apparentes.

Présence de plusieurs interrupteurs et prises électriques en bon état apparent.

Présence d'un placard.

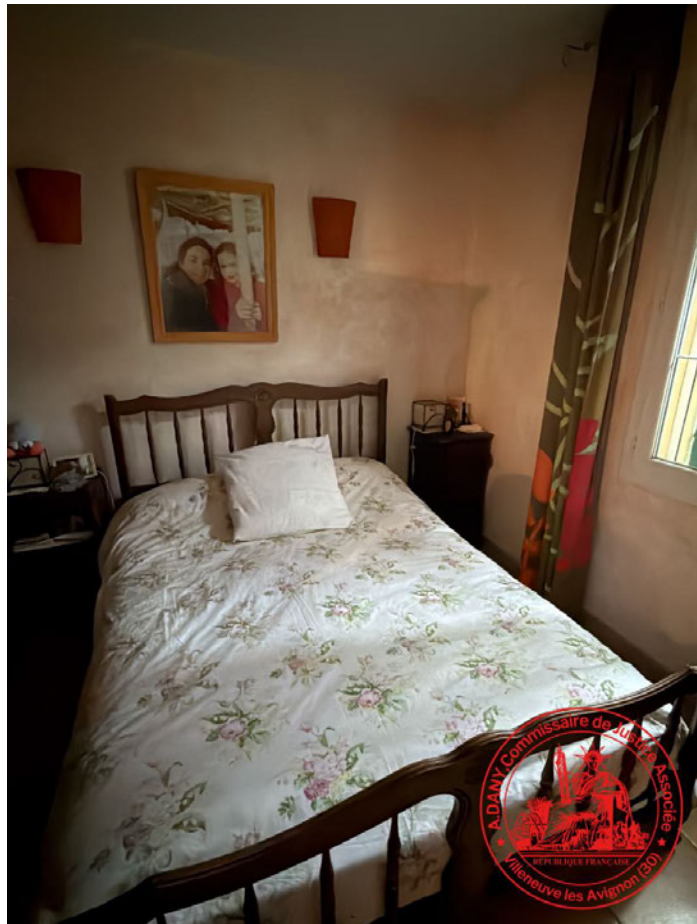
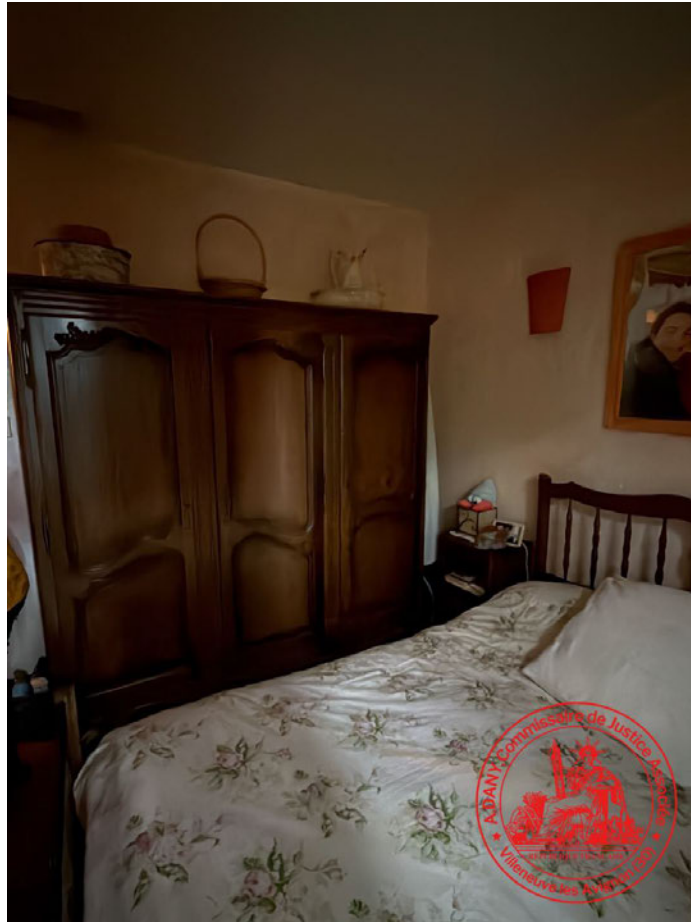
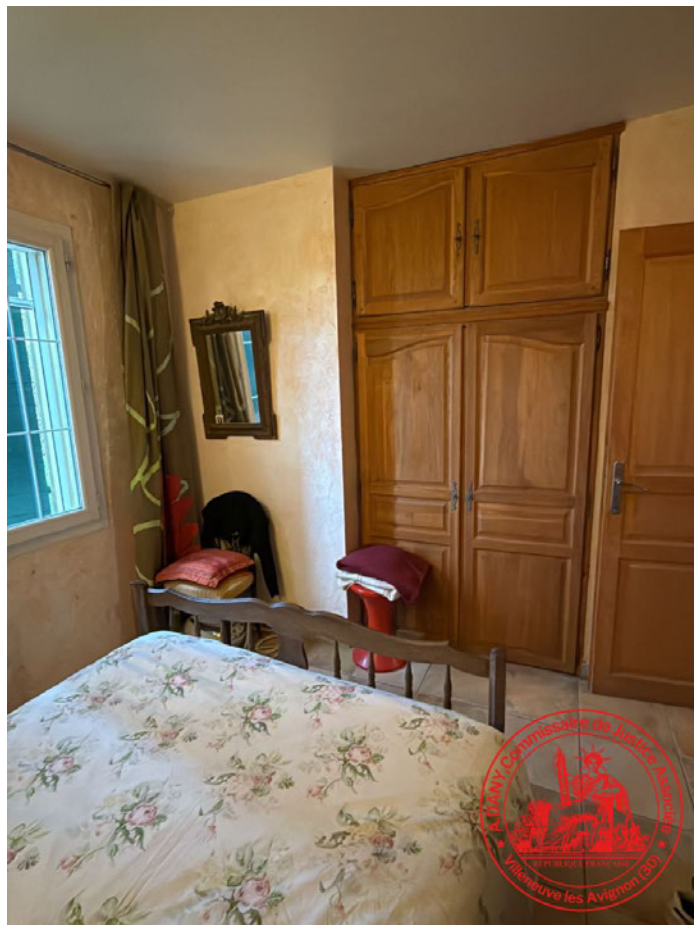
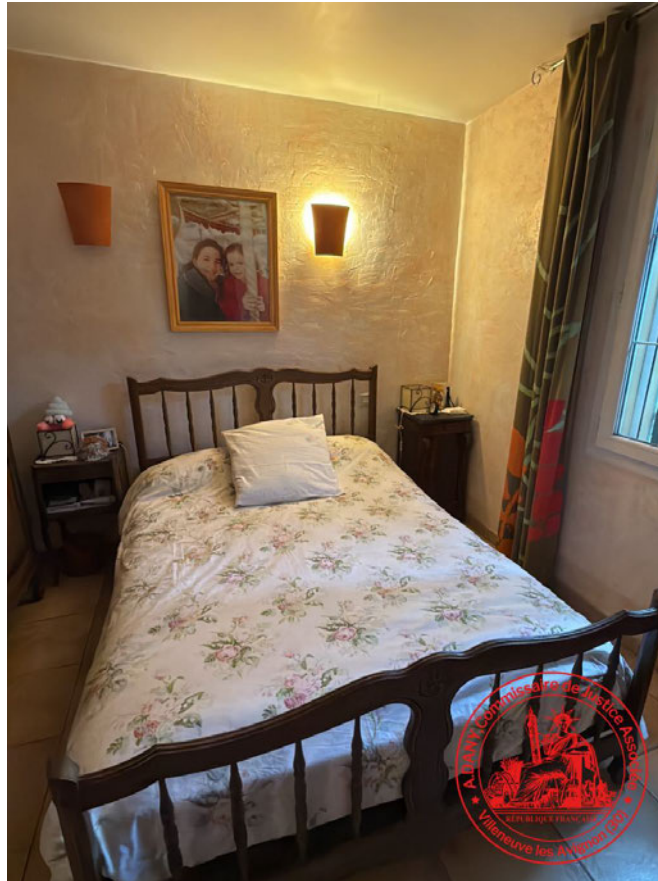
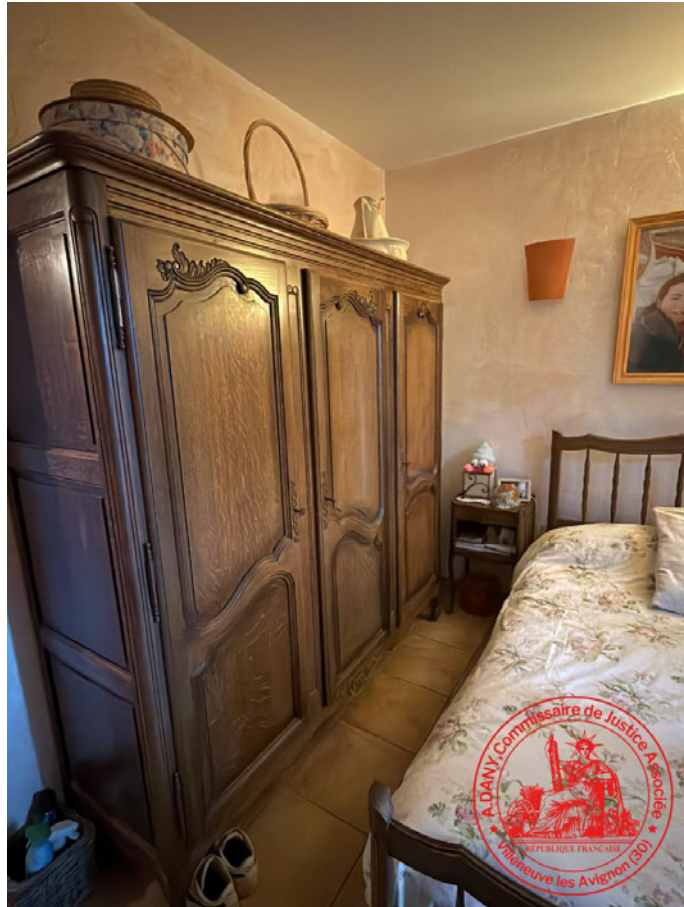
### Chambre 1

L'accès s'effectue par une porte simple en bois avec poignée métal en bon état.

Je constate également qu'aucune installation de chauffage ou de climatisation particulière n'est visible dans la pièce

Présence d'un grand placard encastré avec portes en bois en bon état.

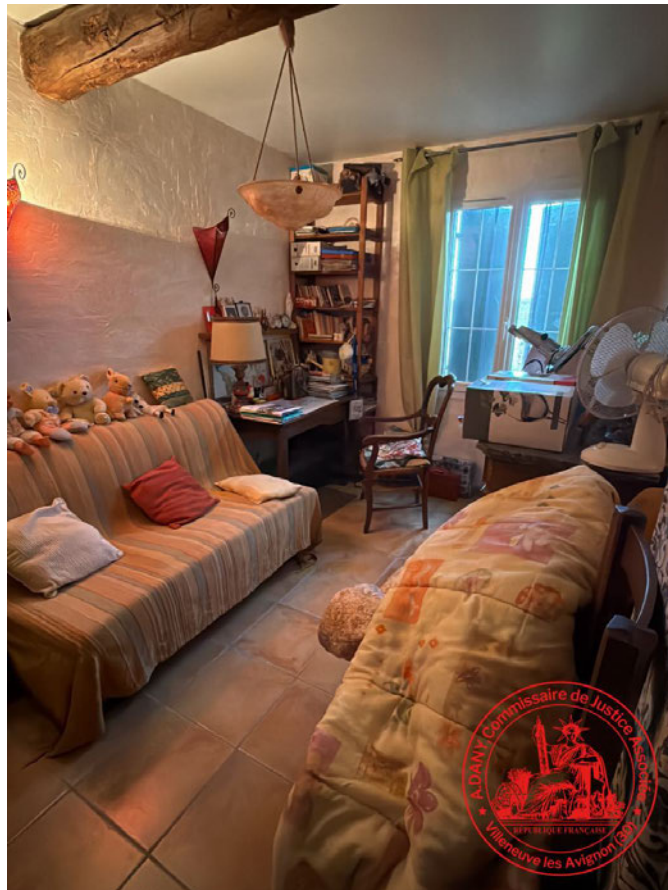
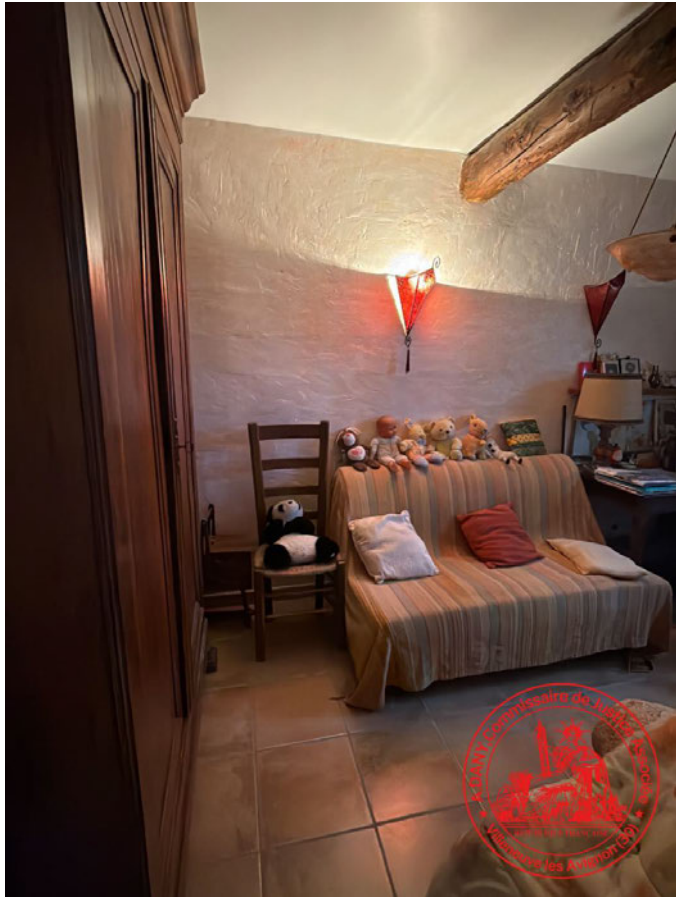
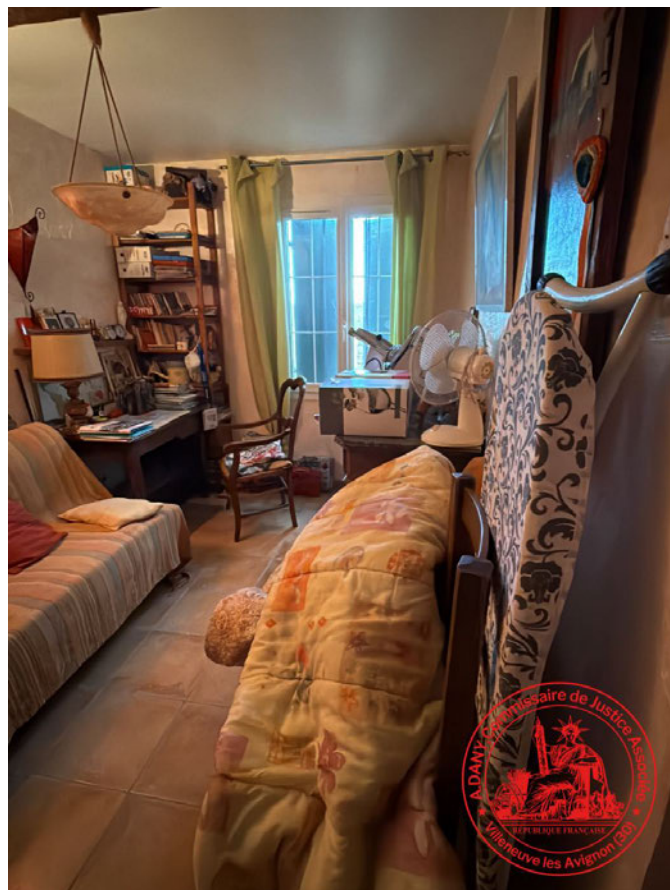
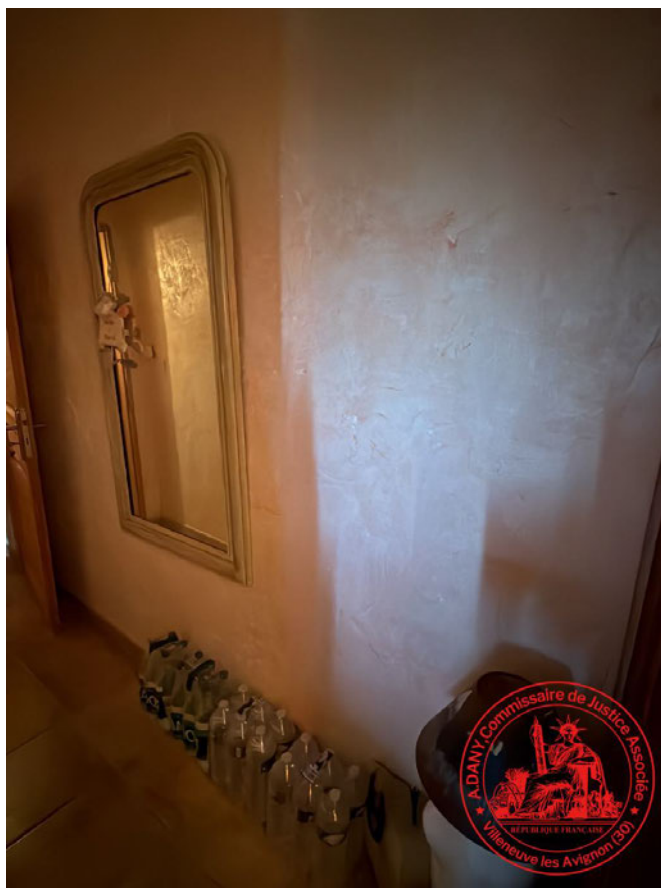
## Chambre 2

L'accès s'effectue par une porte simple en bois avec poignée métal en bon état.

Les installations électriques visibles incluent deux luminaires muraux de type applique ; plusieurs interrupteurs et prises électriques de couleur blanche, en bon état esthétique et fonctionnel.

Je constate également qu'aucune installation de chauffage ou de climatisation particulière n'est visible dans la pièce

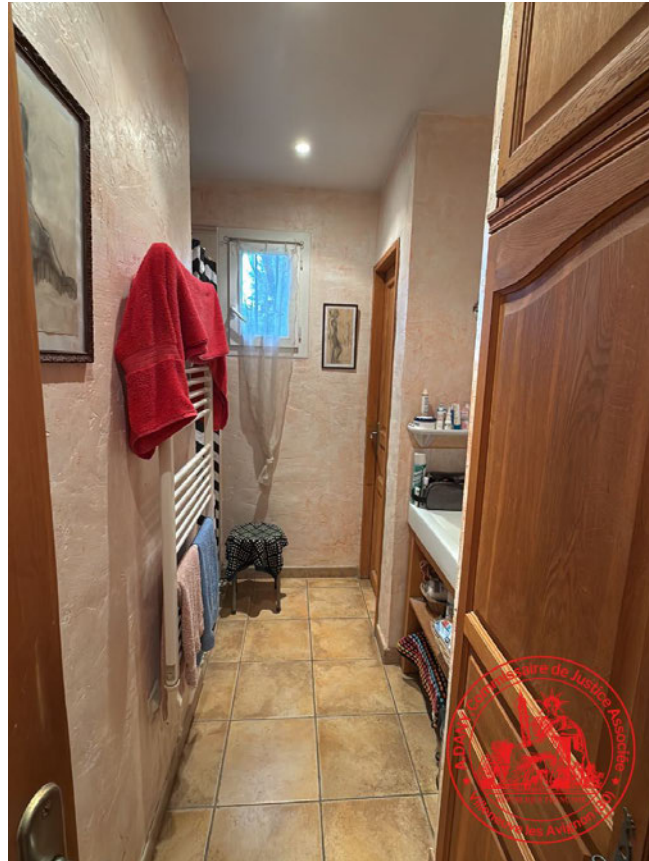
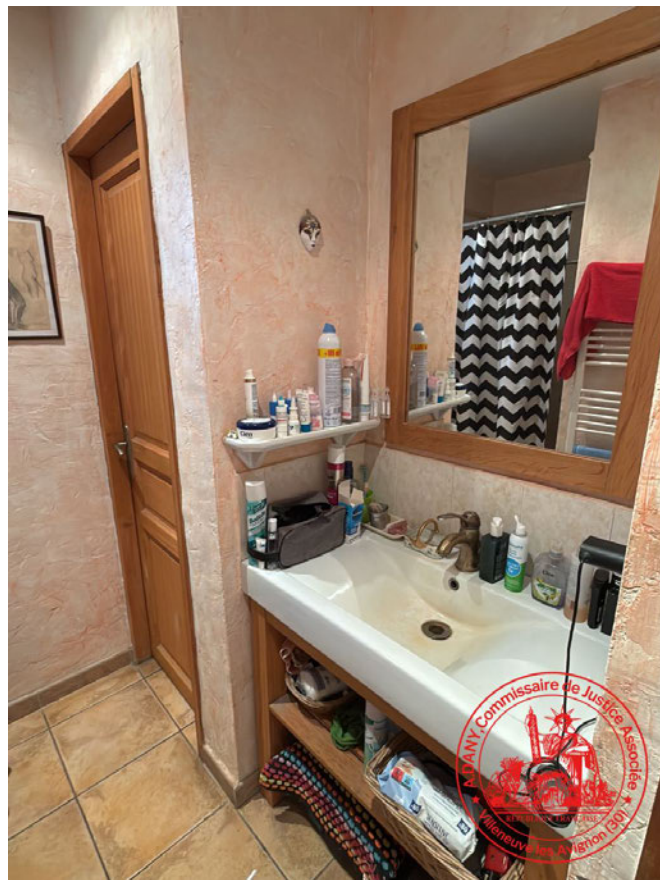
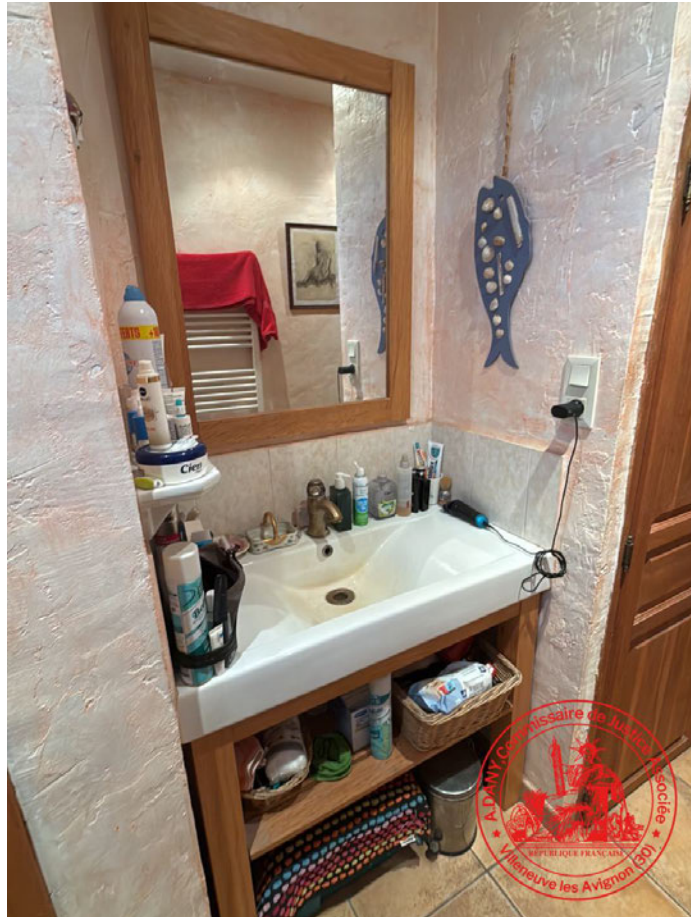
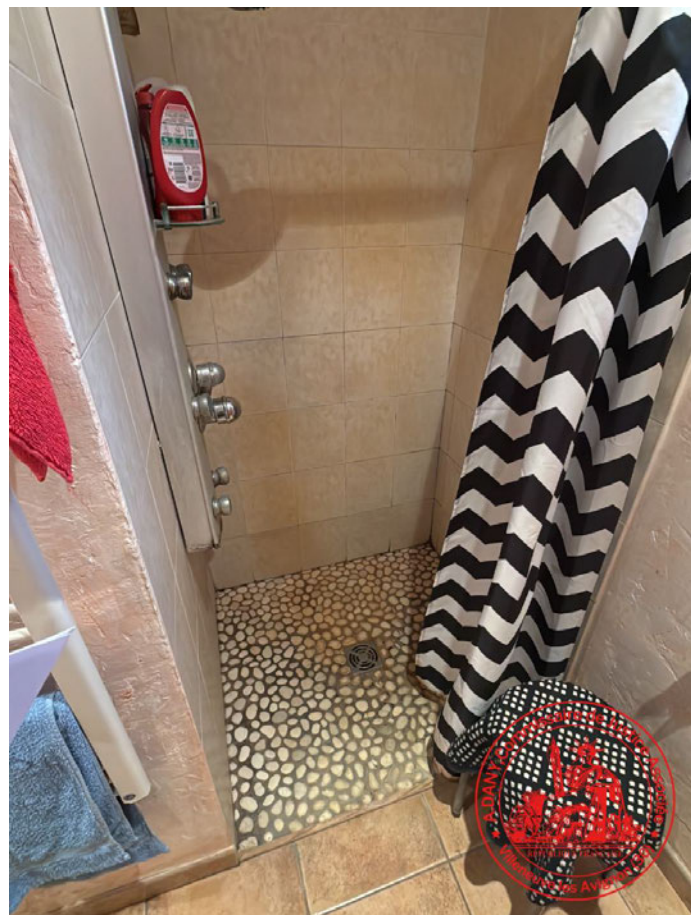
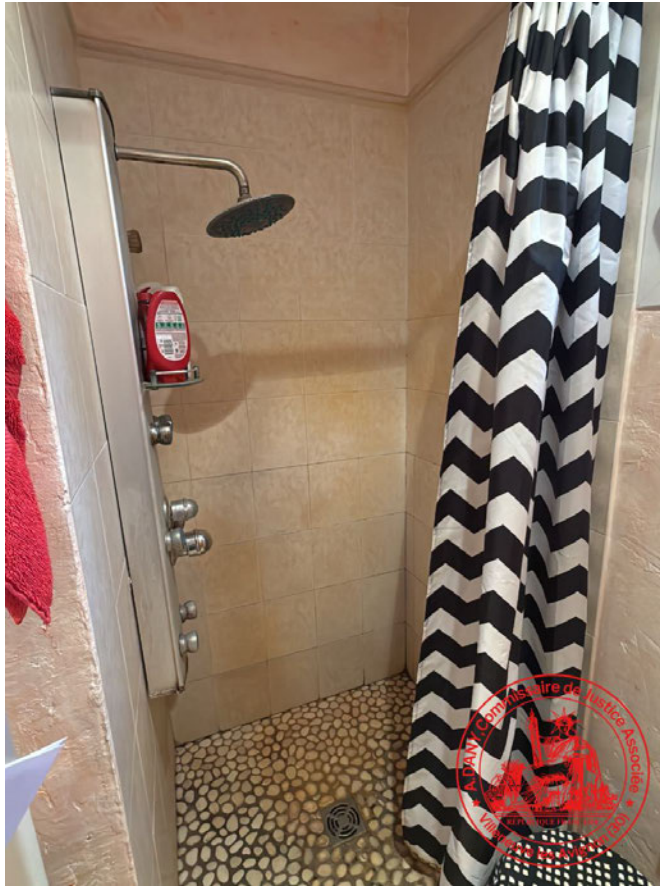
### **Salles de bains**

L'accès s'effectue par une porte en bois de couleur marron en bon état avec poignée métallique.

Les installations électriques comprennent interrupteurs et une prise située près du lavabo et de la porte des toilettes, en bon état apparent et sans dommages visibles.

Présence de spots lumineux au plafond.

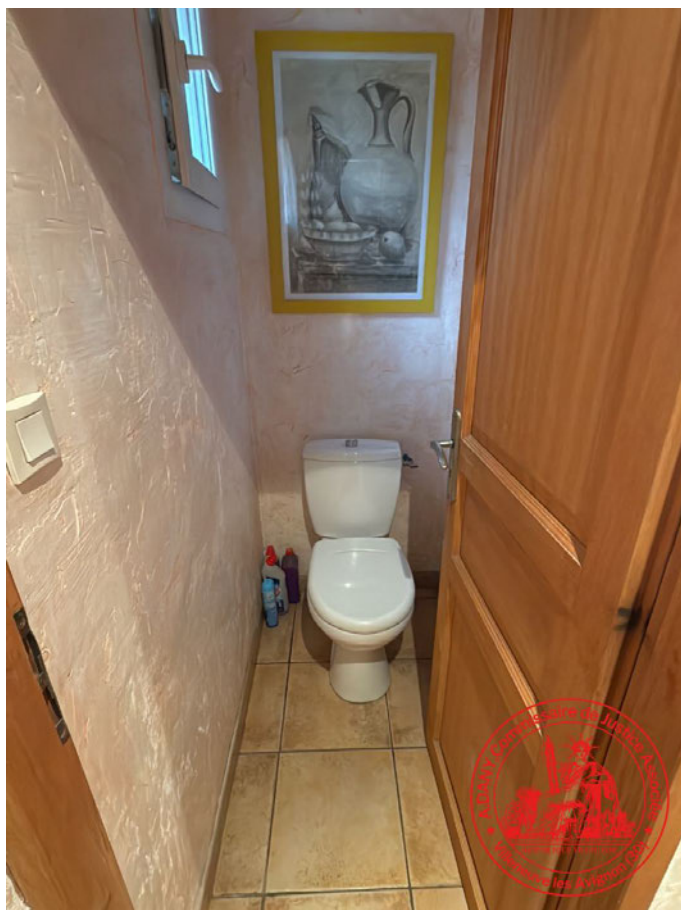
## WC

L'accès s'effectue par une porte en bois de couleur marron en bon état avec poignée métallique.

L'éclairage naturelle de la pièce est assurée par une fenêtre simple à battant de couleur blanche en état d'usage. Le vitrage ne comporte pas de rayures apparentes, le cadre est en bon état, et le mécanisme d'ouverture est fonctionnel.

Présence d'un WC avec réservoir dorsal en état d'usage.

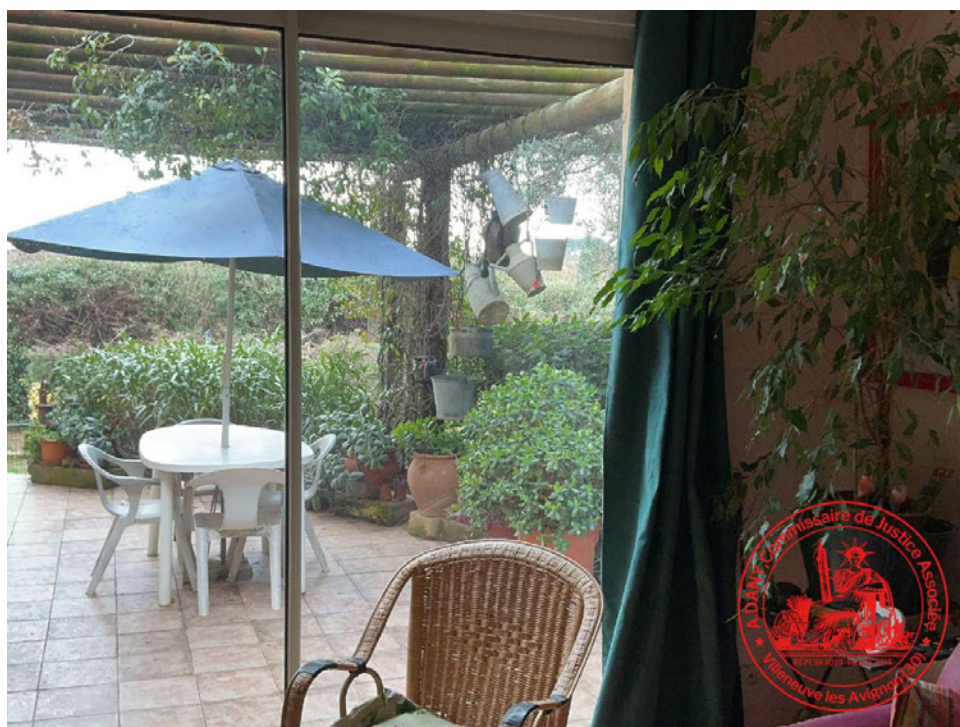
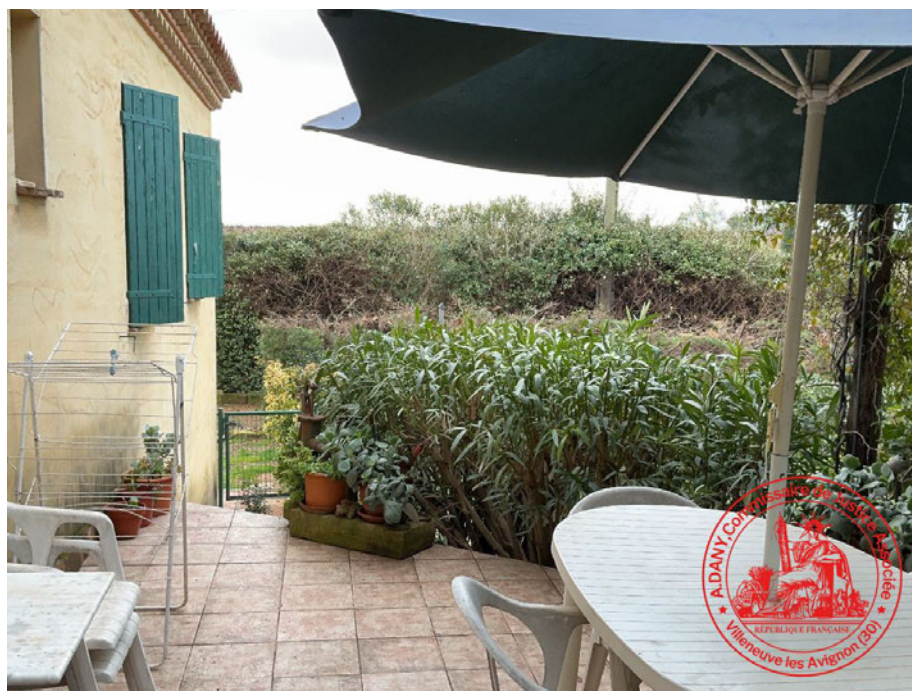
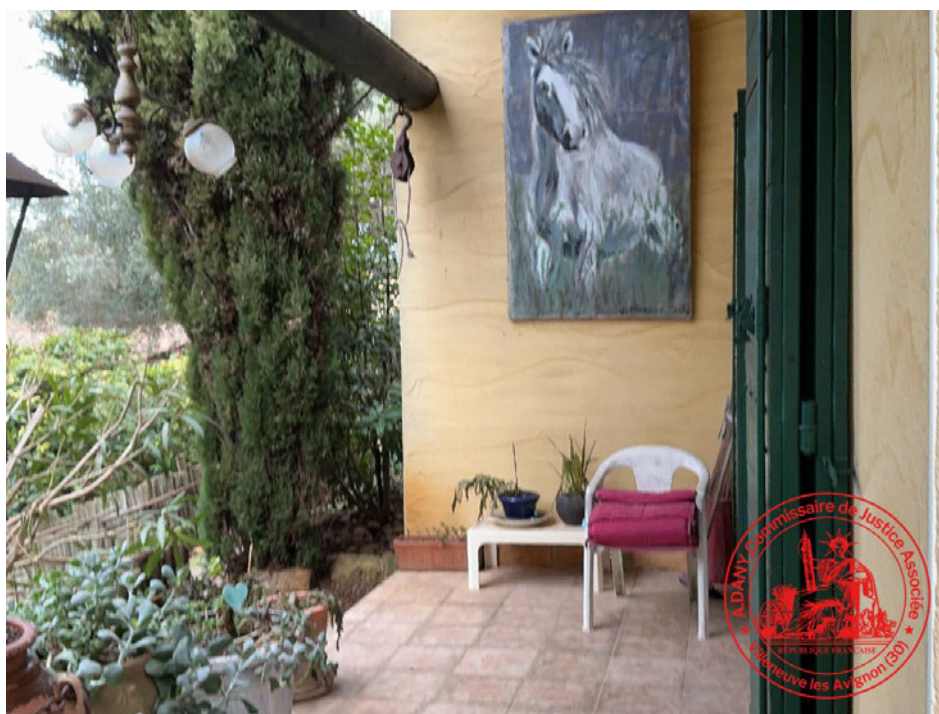
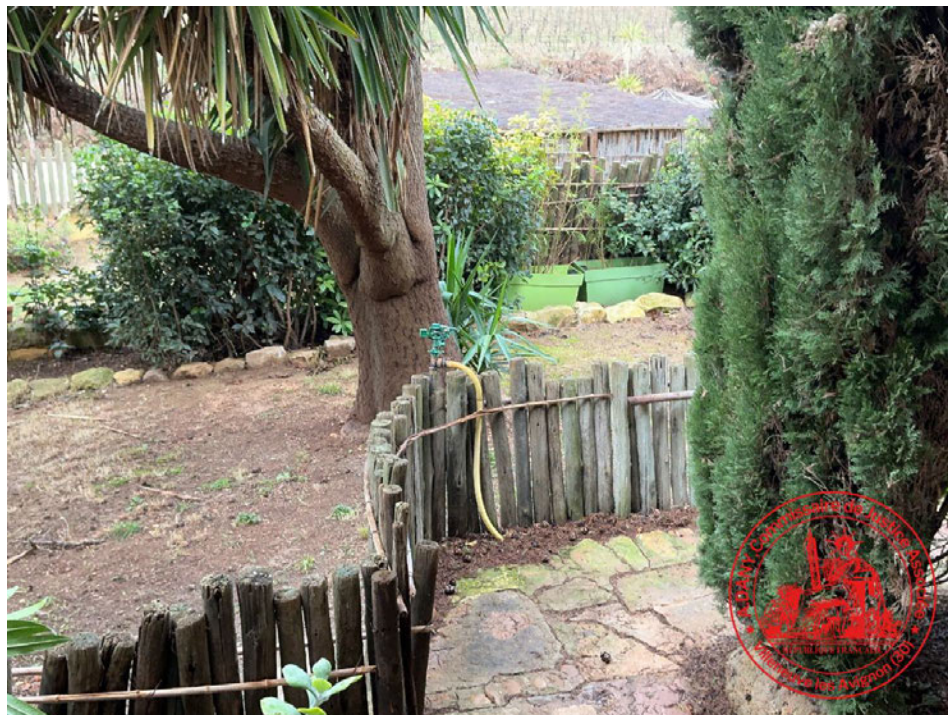
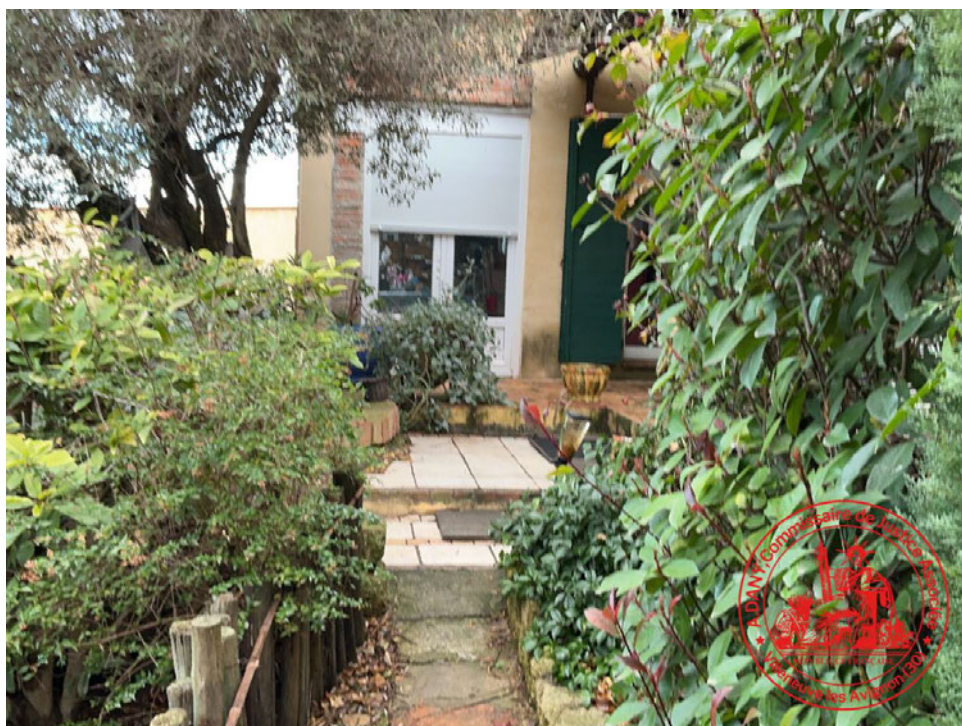
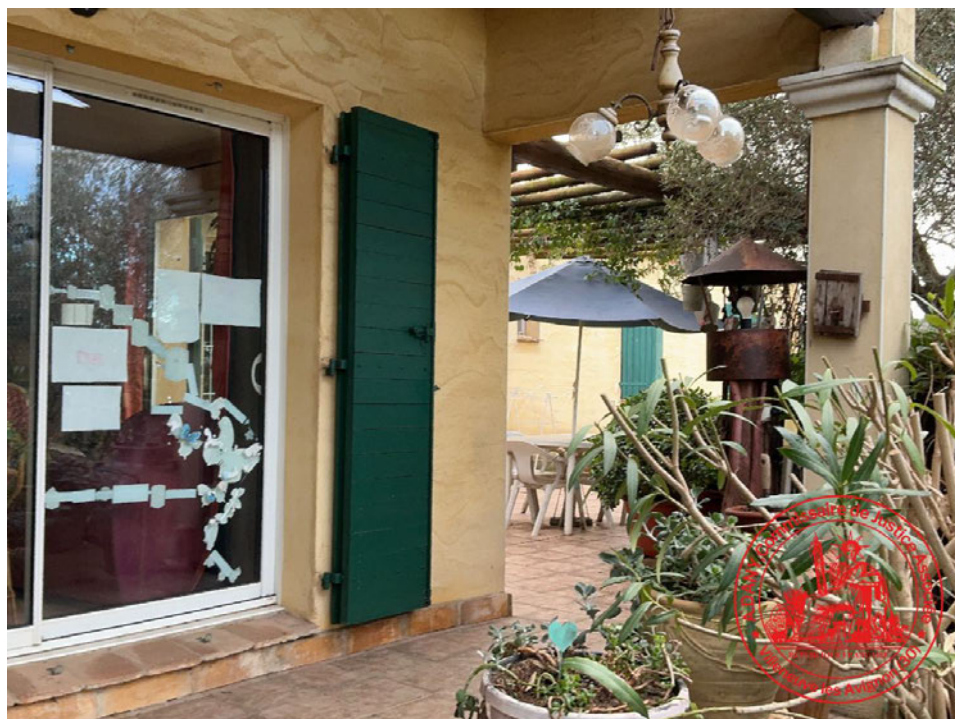
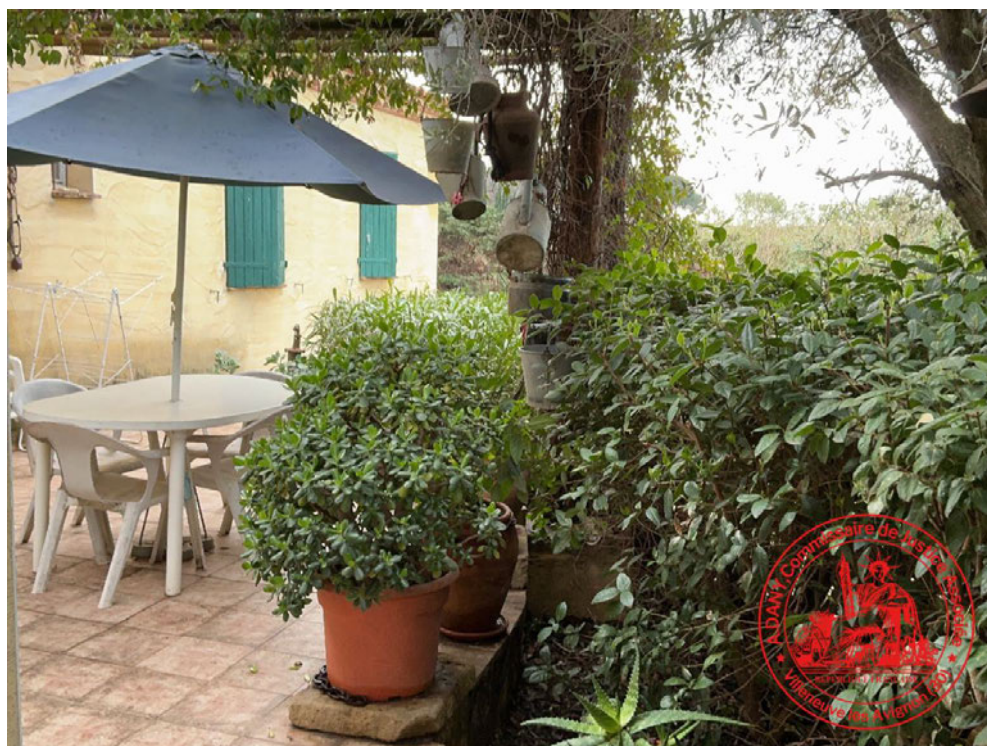
### Terrasse

On accède à la terrasse par la baie vitrée du séjour et par la porte fenêtre de la cuisine.

Présence d'une terrasse arborée et entretenue.

Le sol est recouvert d'un carrelage de couleur clair en état d'usage.

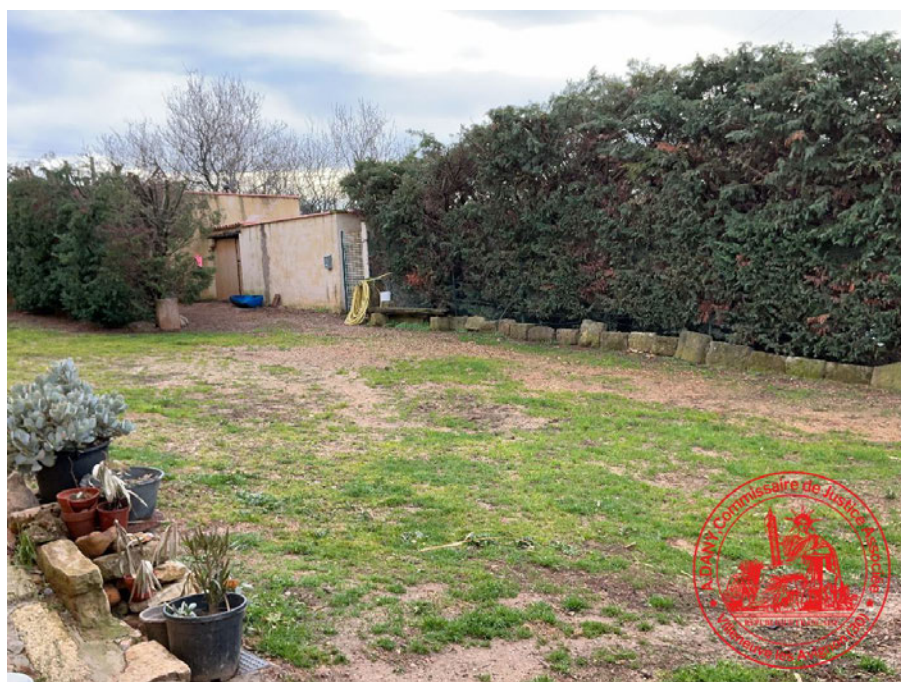
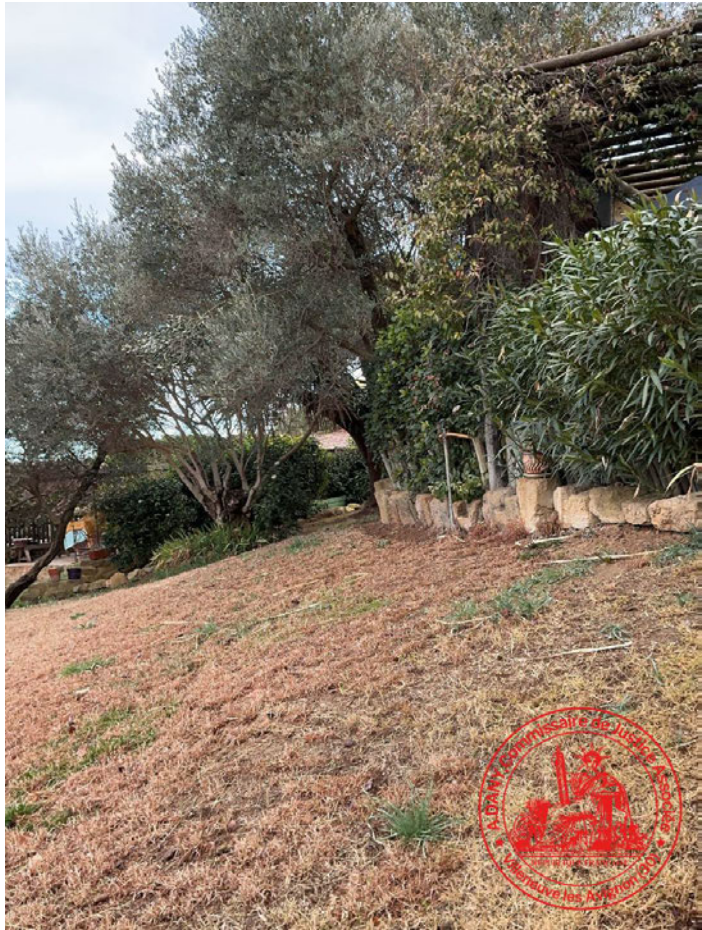
### Jardin

Présence d'une haie de cyprès.

Le sol est constitué de terres et poussees sauvages.

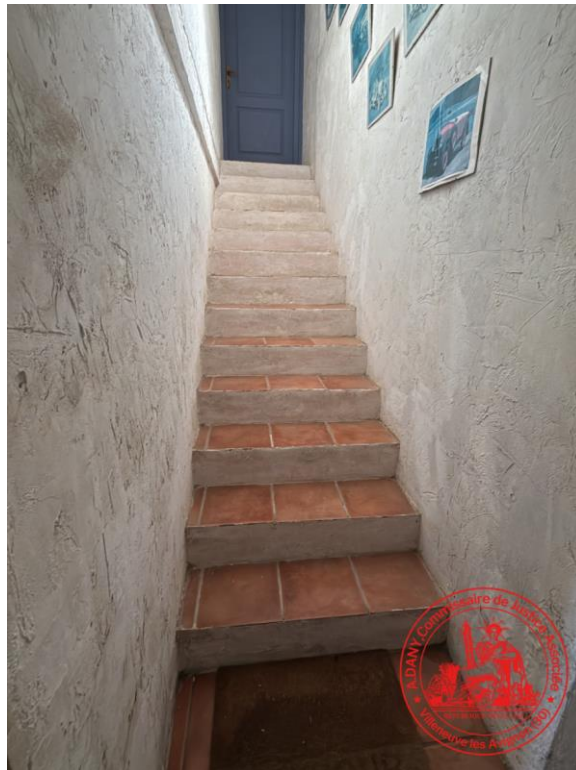
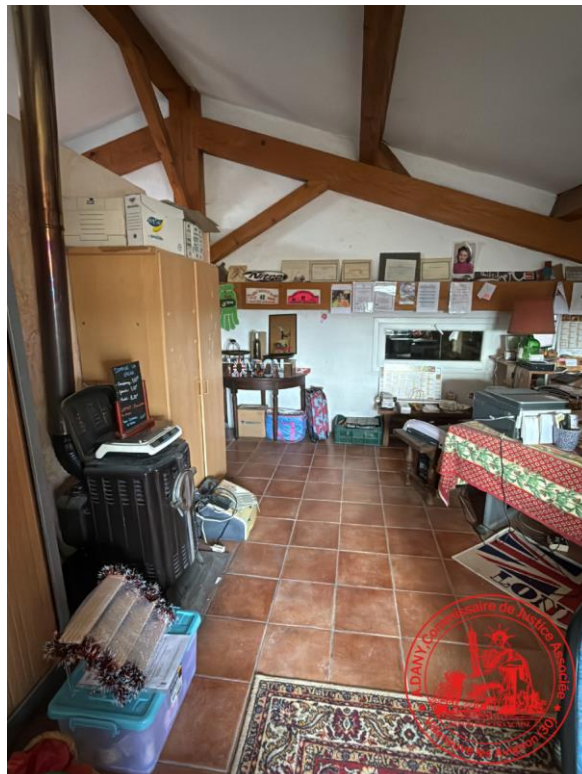
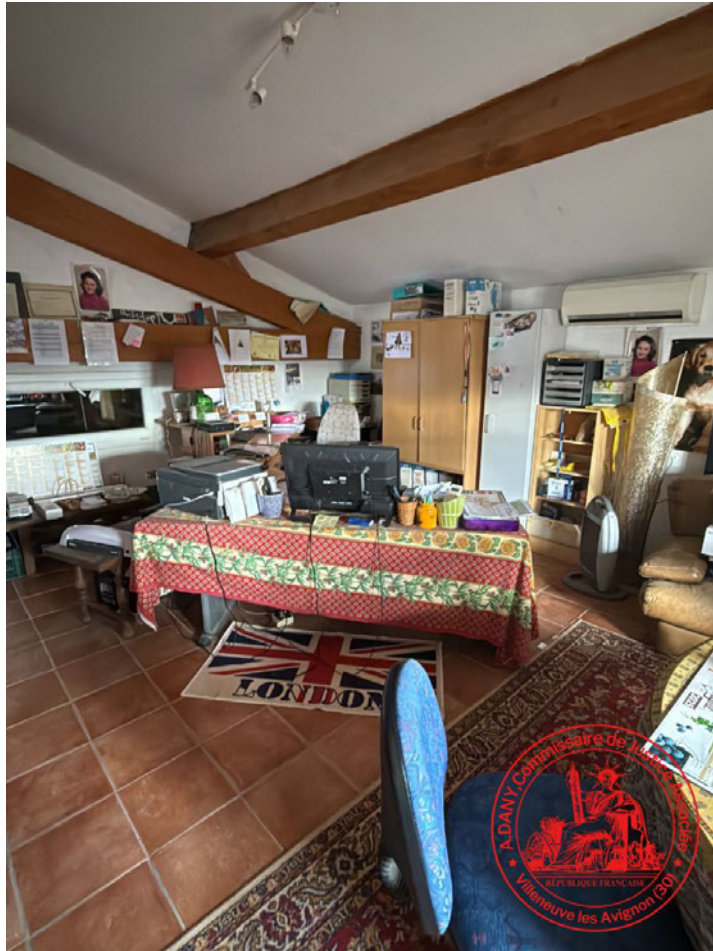
## Bureau

Le sol est recouvert d'un carrelage de couleur « terre cuite » en état d'usage.

Les murs sont recouverts d'une peinture de couleur blanche en état d'usage.

Le plafond est également recouvert d'une peinture de couleur blanche en état d'usage avec poutre en bois apparente.

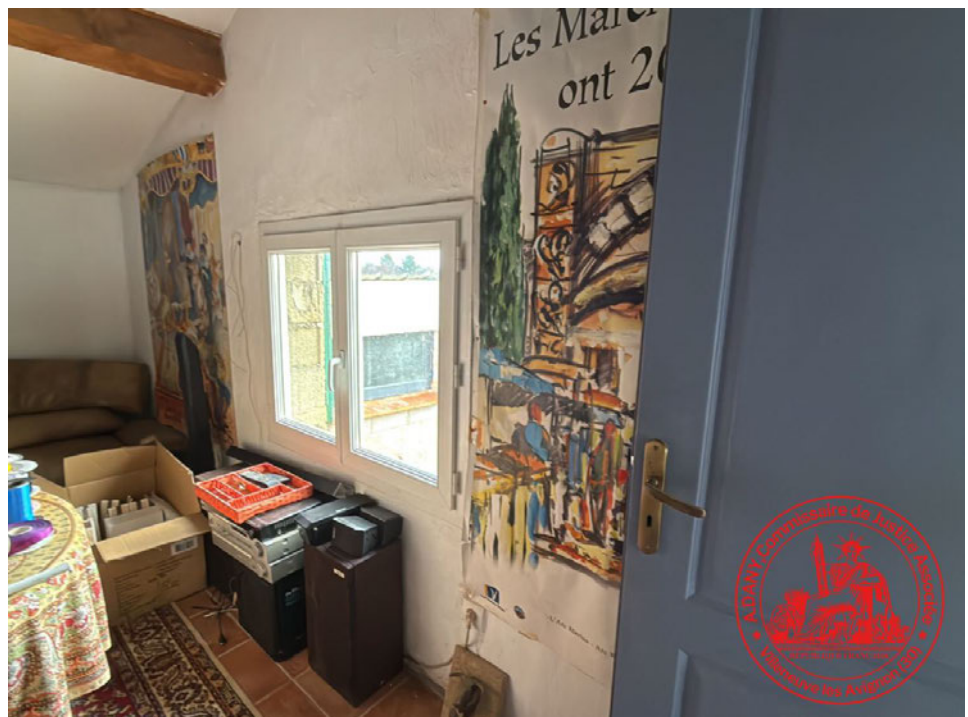
L'éclairage naturelle de la pièce est assurée par une fenêtre simple à battant de couleur blanche en état d'usage. Le vitrage ne comporte pas de rayures apparentes, le cadre est en bon état, et le mécanisme d'ouverture est fonctionnel.
