PROCES VERBAL DE DESCRIPTION DES LIEUX

L'AN DEUX MILLE VINGT ET UN et le SIX OCTOBRE de 14H00 à 15H10

L'immeuble se trouve impasse de Chez Gentet 17150 ALLAS BOCAGE, petit hameau de trois maisons. Ledit hameau est entouré de terrains agricoles.

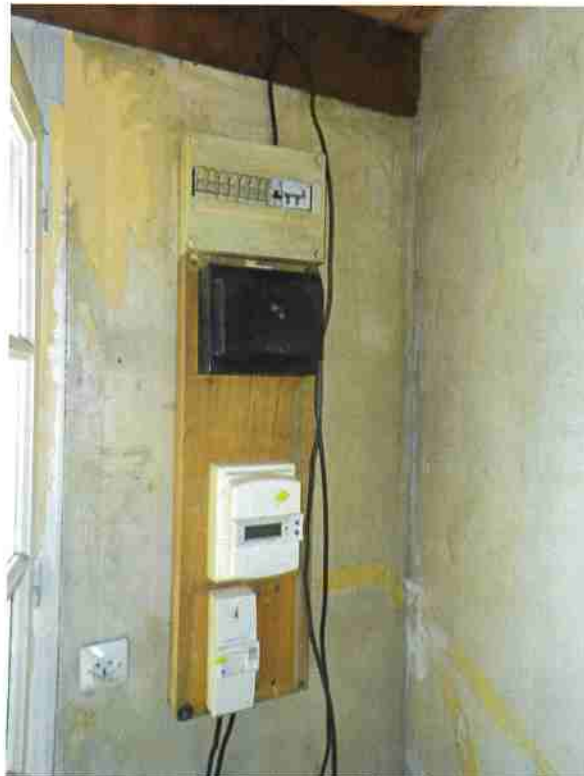
Photo 30.JPG

Je pénètre dans la maison d'habitation par une porte vitrée deux battants en bois, simple vitrage, avec volets bois anciens peints en marron, donnant accès à la pièce à usage de cuisine d'une surface de 21.62 m². Le sol présente un carrelage motif « carreaux de ciment » sur une dalle béton. Les murs sont à l'état brut, détapissés.

Le tableau électrique, ancien, se trouve à gauche de la porte d'entrée. Le plafond présente des poutres en bois avec un plancher bois. Une fenêtre deux battants simple vitrage avec des volets bois anciens donne sur l'impasse. Présence également d'une fenêtre basculante simple vitrage. Dans cette pièce se trouve un poêle à bois. Les éléments de cuisine sont anciens (timbre ancien sur tréteaux bois, plan de travail en formica).

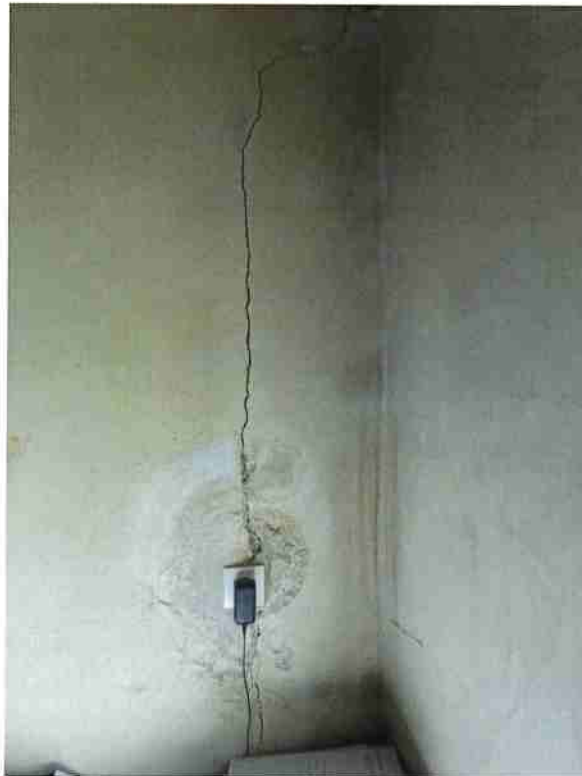
Photo 38.JPG

Une ouverture en forme d'arche donne sur la pièce à usage de salle à manger / salon d'une surface de 22.12 m². Le sol présente un carrelage à la cuisine sauf en partie gauche qui présente un carrelage ancien de couleur jaune et bleue. Le pan de mur face cuisine est en moellons jointés ciment. Le reste des pans de mur sont en enduit, à l'état brut. Une fissure est à noter dans l'angle gauche de la fenêtre. Fenêtre deux battants bois simple vitrage avec volets bois anciens peints en marron. Le plafond présente des poutres bois et un plancher bois. Une séparation bois s'ouvre sur la pièce à usage d'atelier en cours de rénovation.

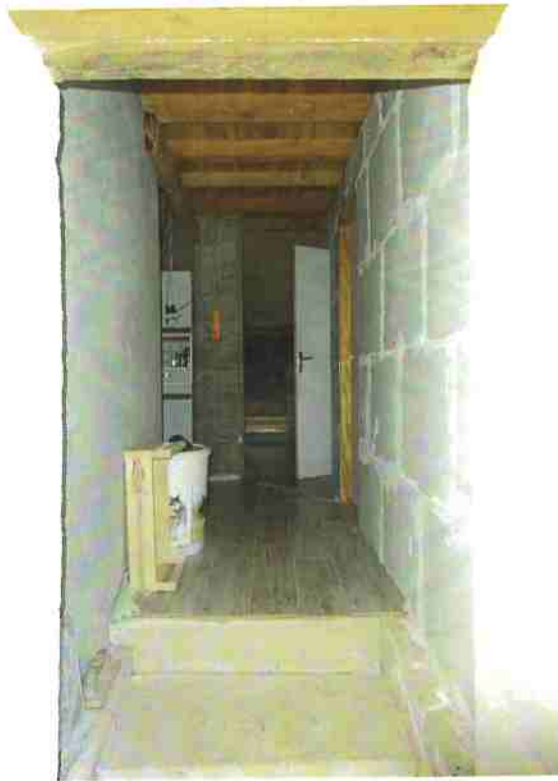
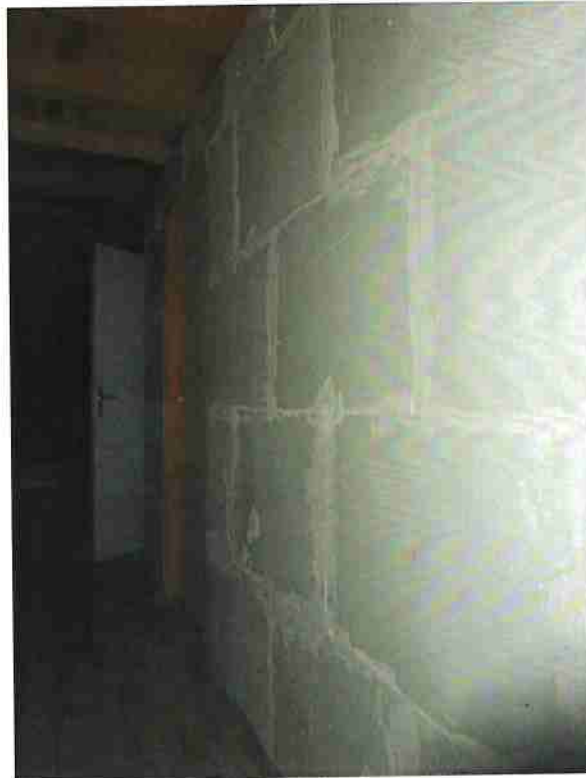
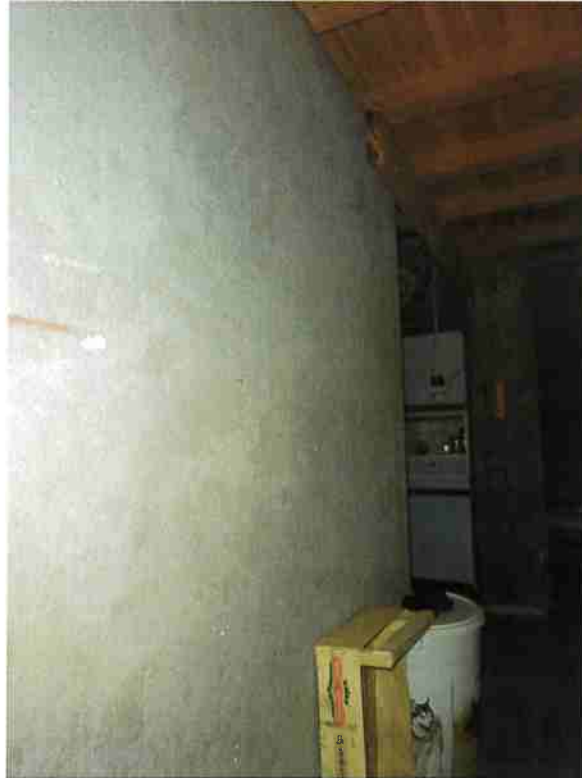
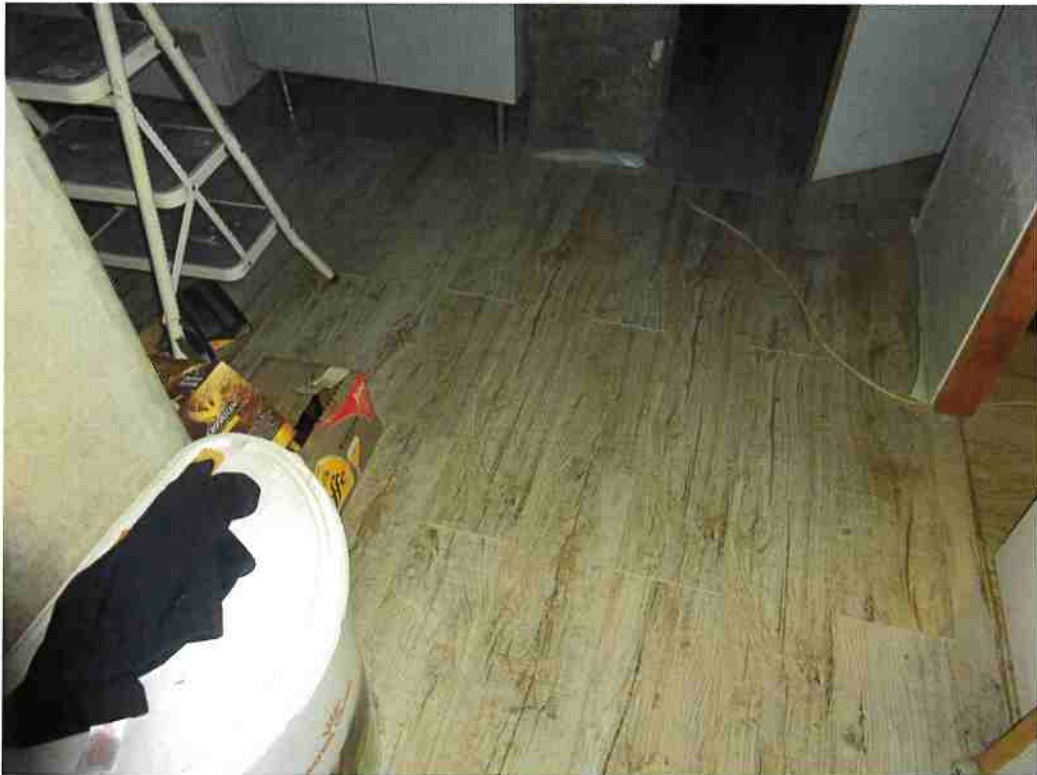
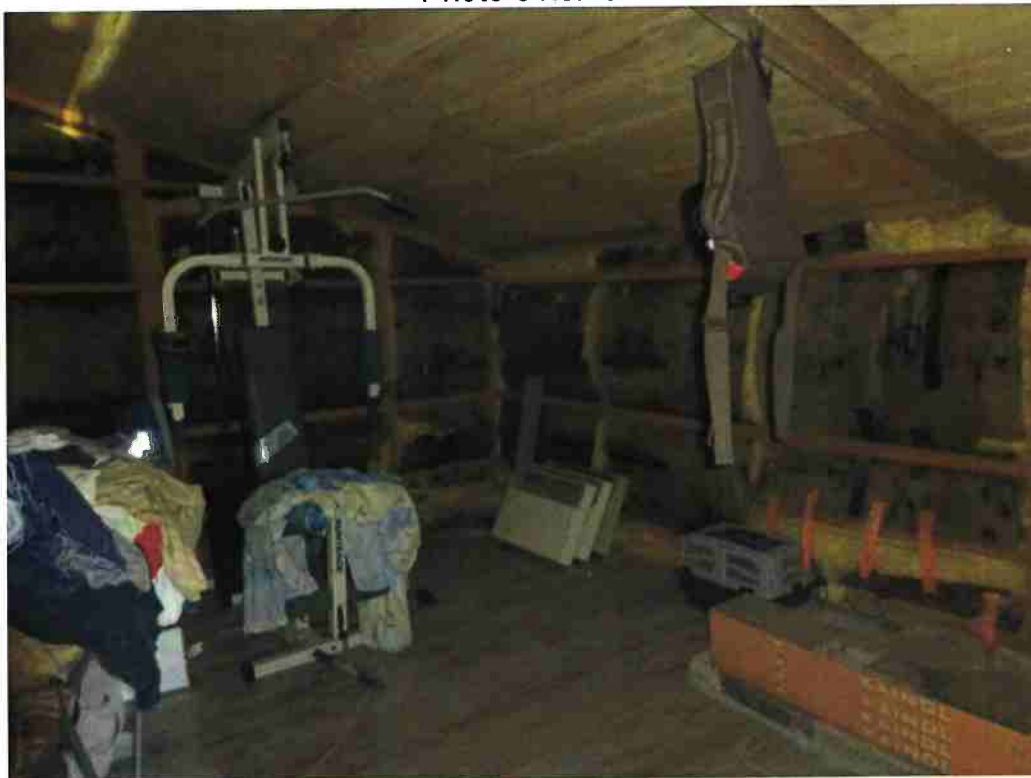
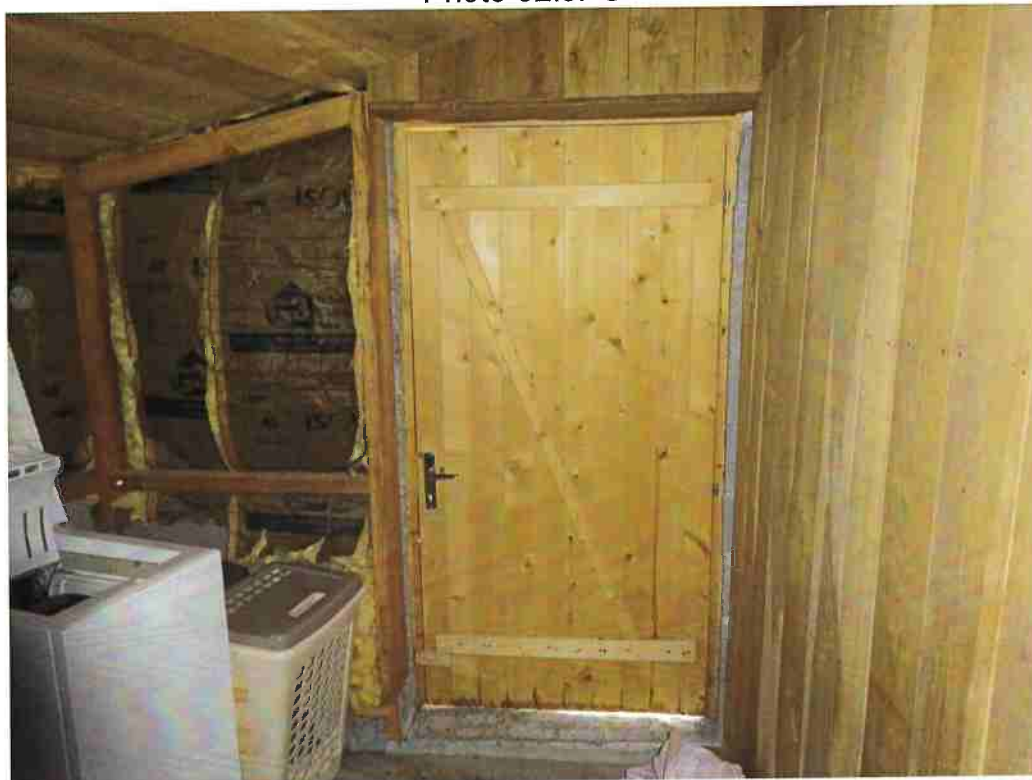
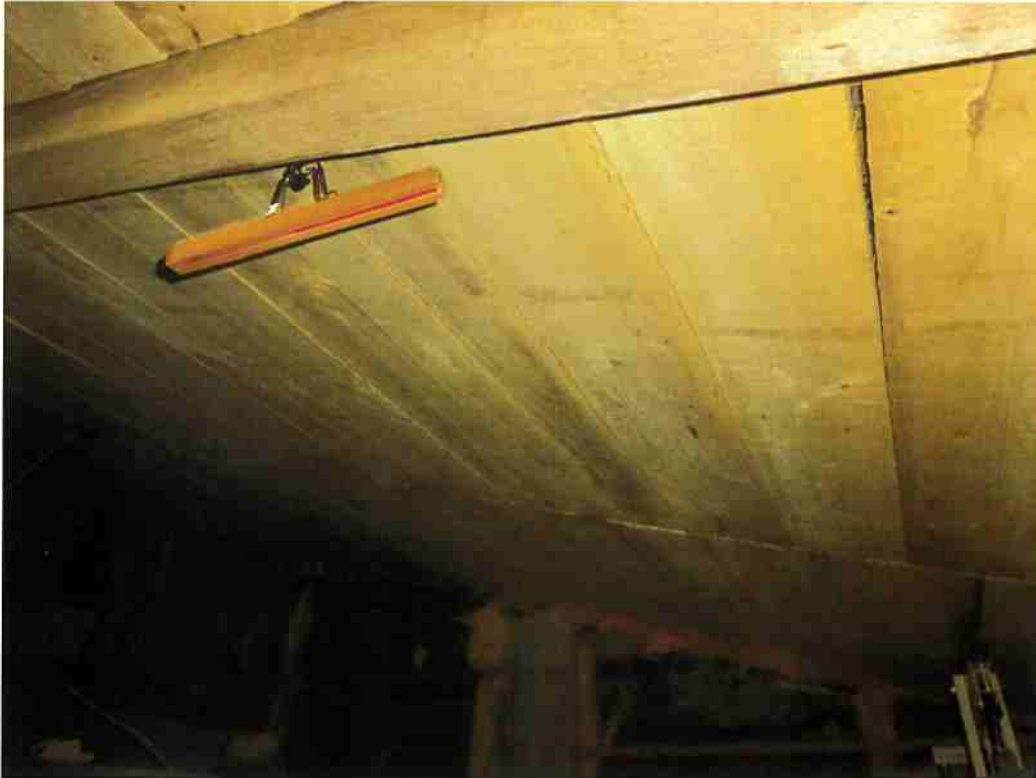
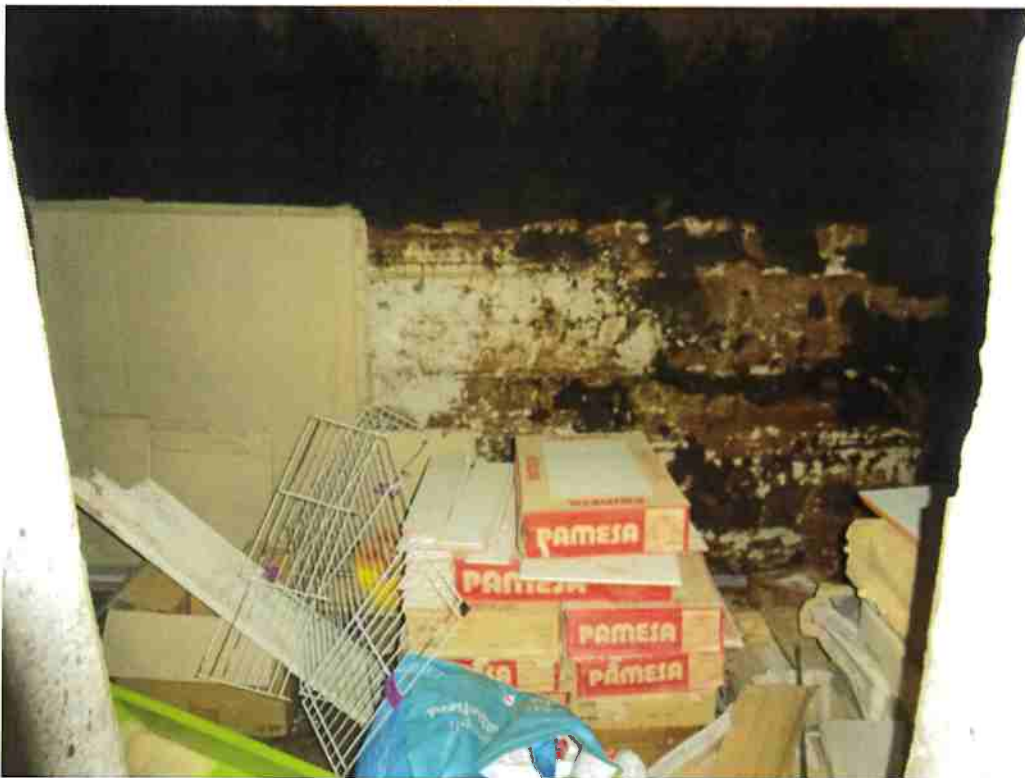
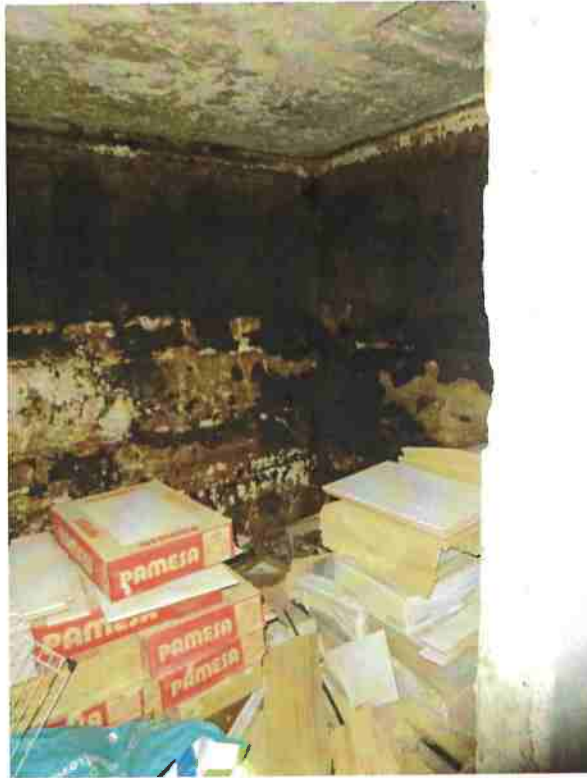
Depuis la cuisine, deux marches donnent accès à un dégagement desservant la salle de bains, les WC, et un espace à usage de cellier/lingerie d'une surface de 34.78 m². Le sol est en parquet flottant, en bon état. Côté salle de bains et WC, le mur est en cloison sèche. Côté extérieur, les murs présentent une isolation visible. Présence d'un convecteur électrique. La charpente est bon état. Dans cette pièce se trouve une ancienne cuve dont le sol et les murs sont à l'état brut. Une porte bois non isolée donne sur l'impasse.

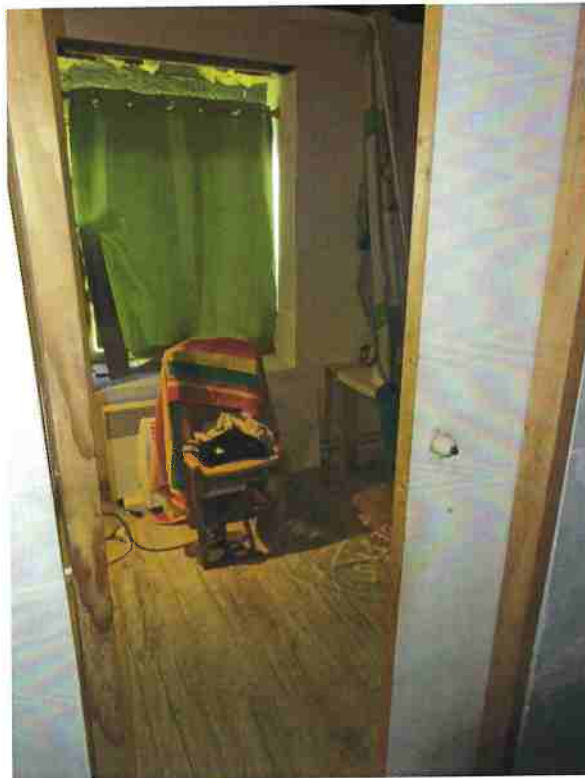
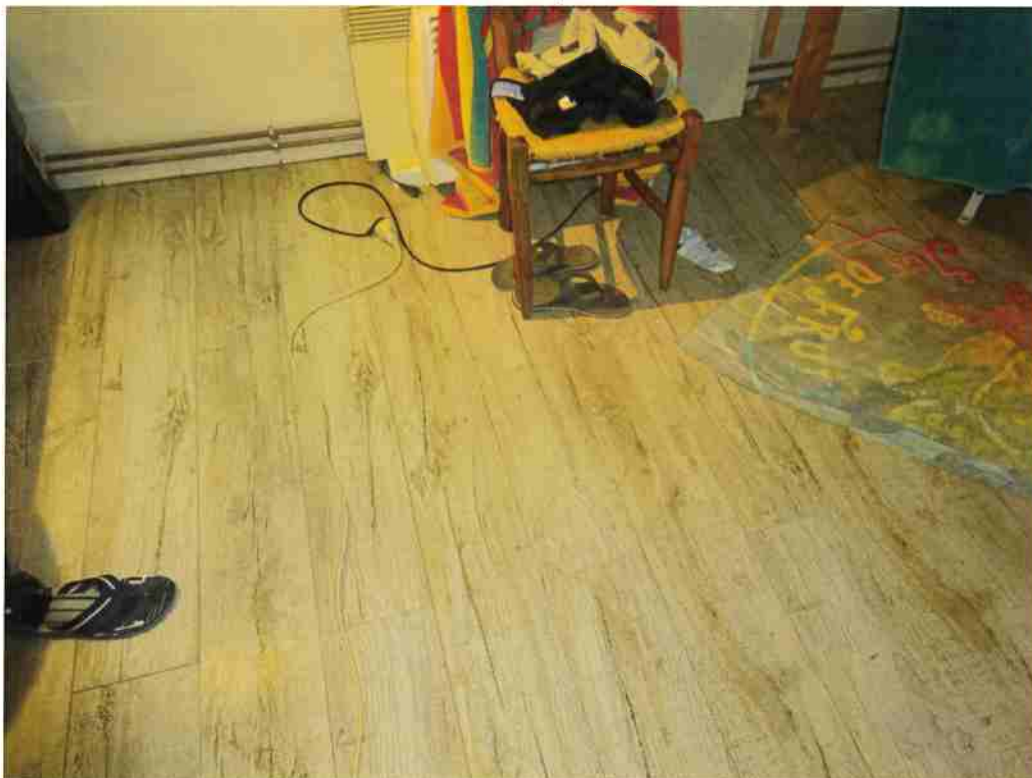
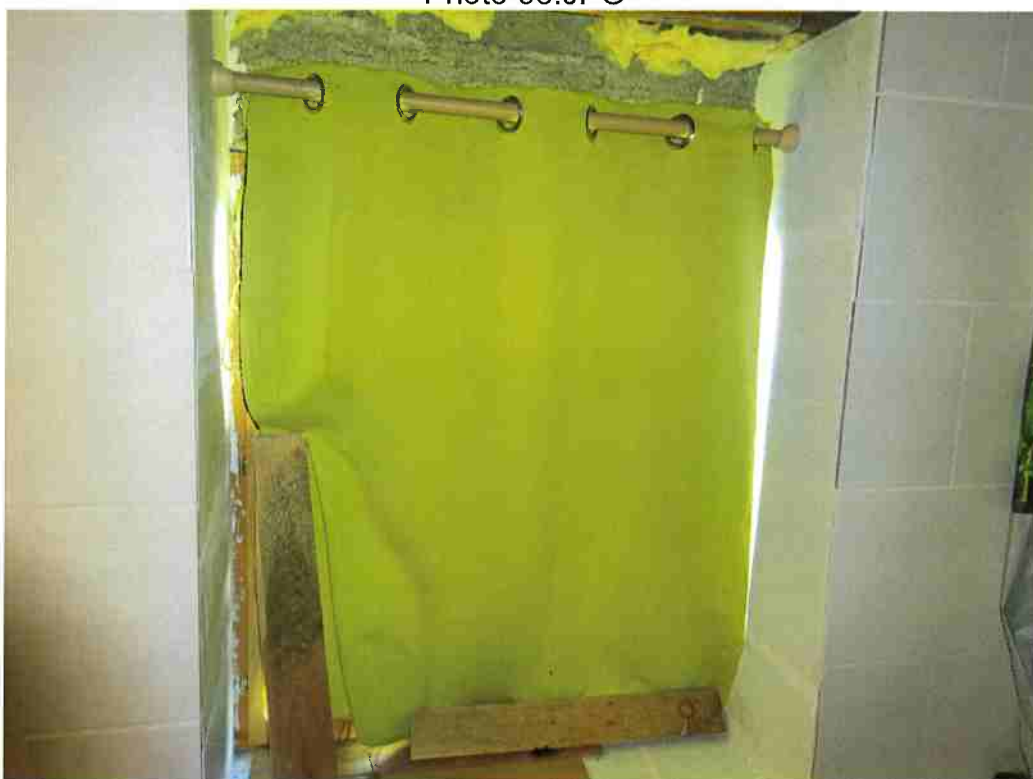
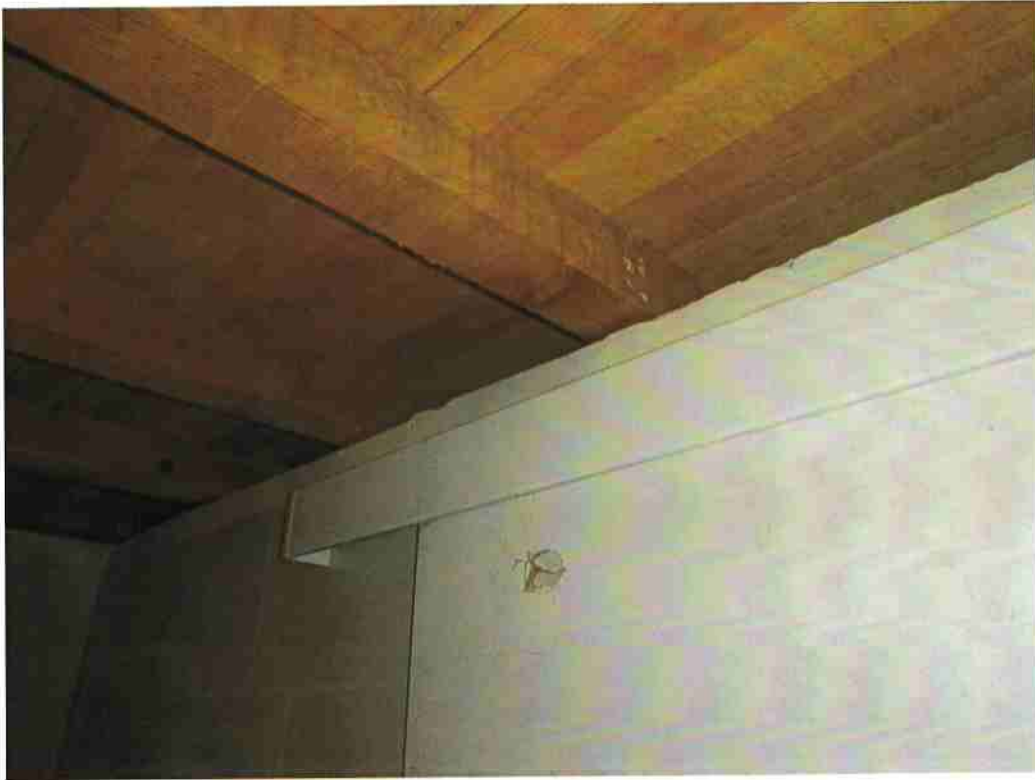
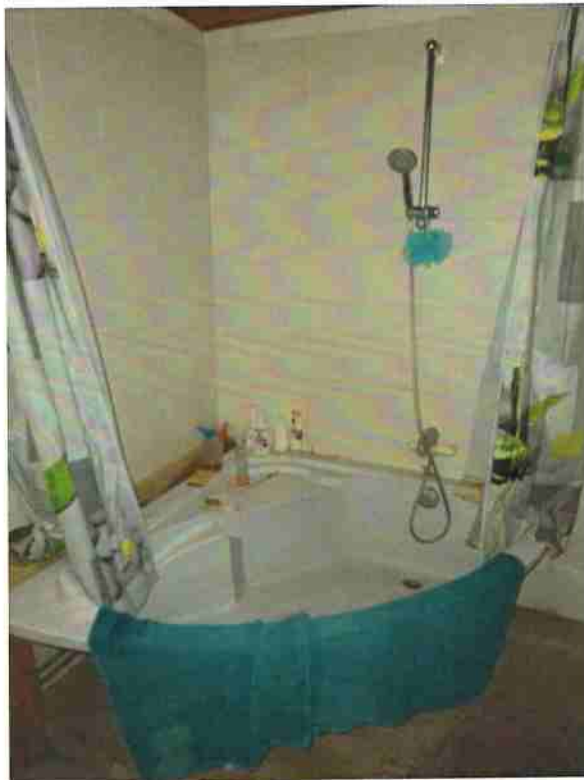
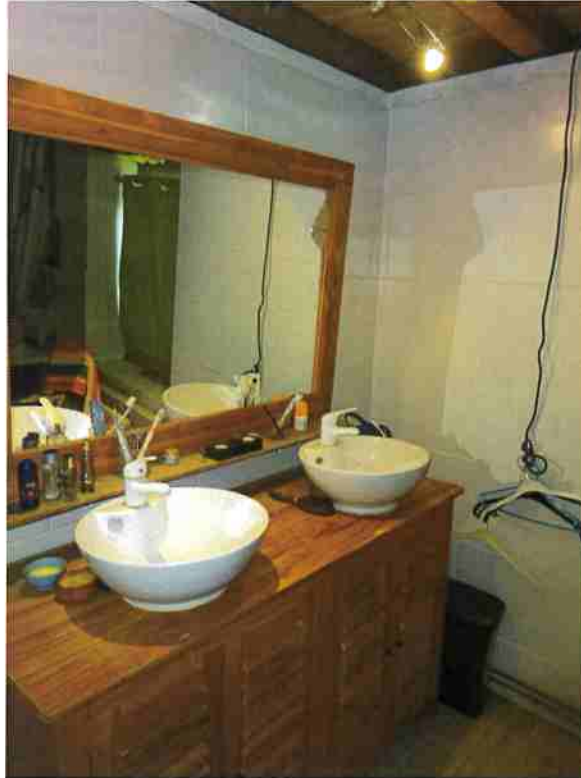
Une porte à galandage en bois donne accès à la pièce à usage de salle de bains d'une surface de 7.73 m². Le sol présente un parquet flottant en bon état. Les cloisons sont à l'état brut et un espace est présente entre celles-ci et le plafond côté dégagement. Côté extérieur et au niveau de la baignoire d'angle, les murs sont faïencés de couleur blanche. Une fenêtre bois double vitrage deux battants, sans volets, donne sur l'impasse. Le plafond est un plancher bois. Je note dans cette pièce deux vasques sur meuble bois avec miroir en partie haute.

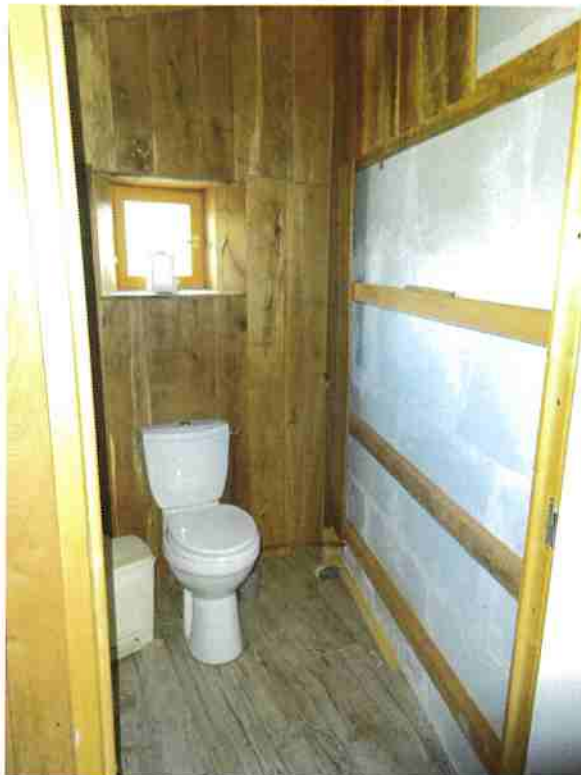
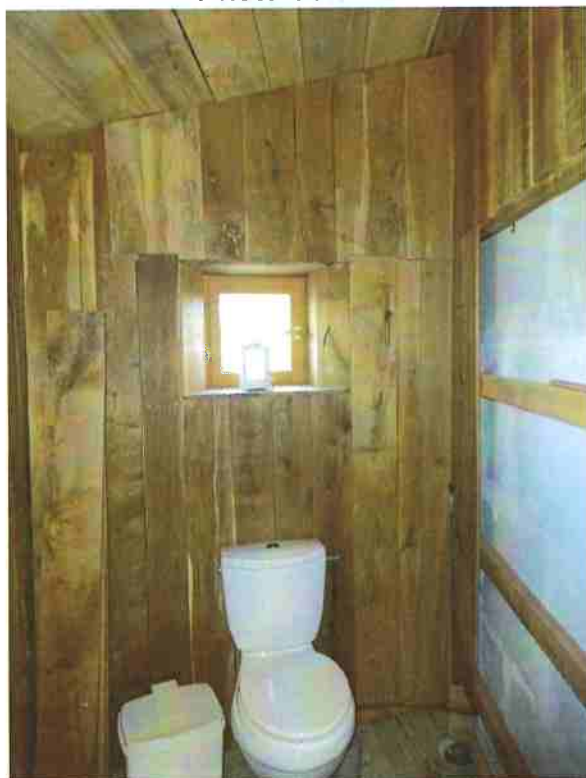
Une porte isoplane bois donne sur des toilettes d'une surface de 2.12 m², en suivant de la salle de bains. Le sol présente un parquet flottant en bon état. Les toilettes sont en émail blanc, avec chasse d'eau double poussoir, en bon état. Les murs sont en bois. Une lucarne bois double vitrage donne sur l'impasse.

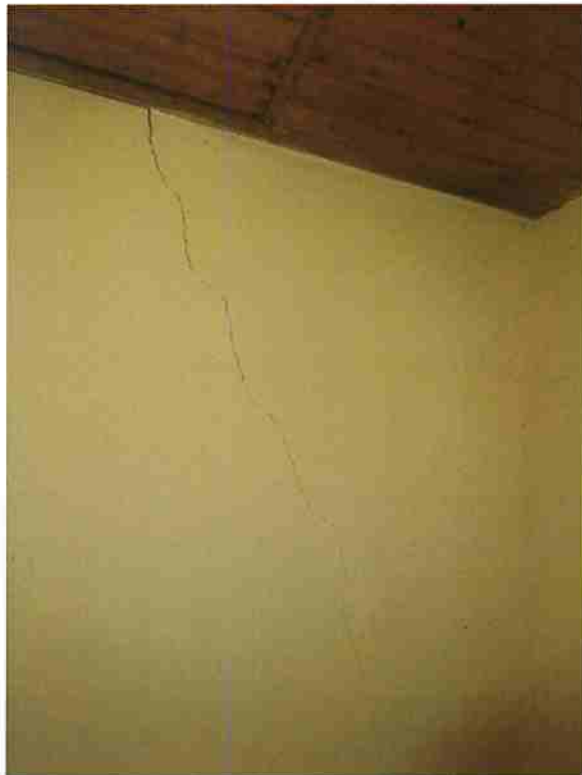
Photo 66.JPG

Accessibles depuis la cuisine et depuis le salon, des escaliers bois avec main-courante bois donnent accès au palier du 1^{er} étage d'une surface de 4.4 m². Les murs sont peints en blanc, à noter une fissure face escaliers. Le plafond présente un bardage bois. Le sol est en parquet bois, en bon état.

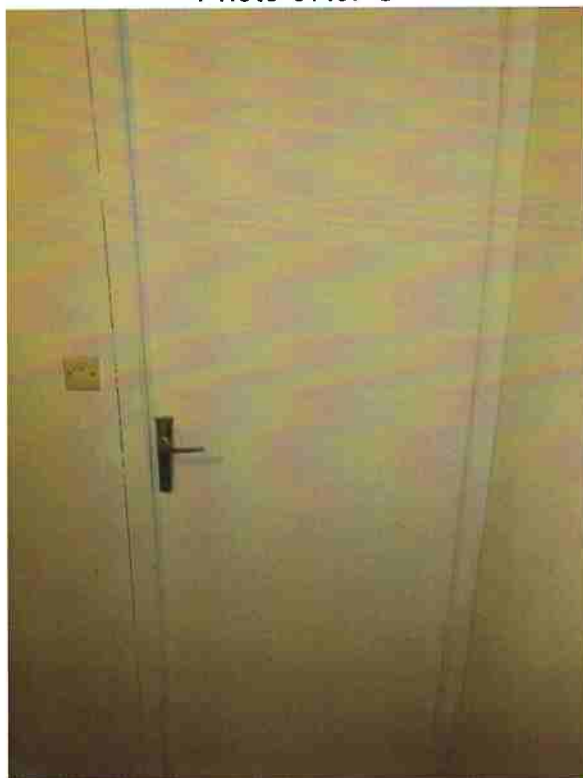
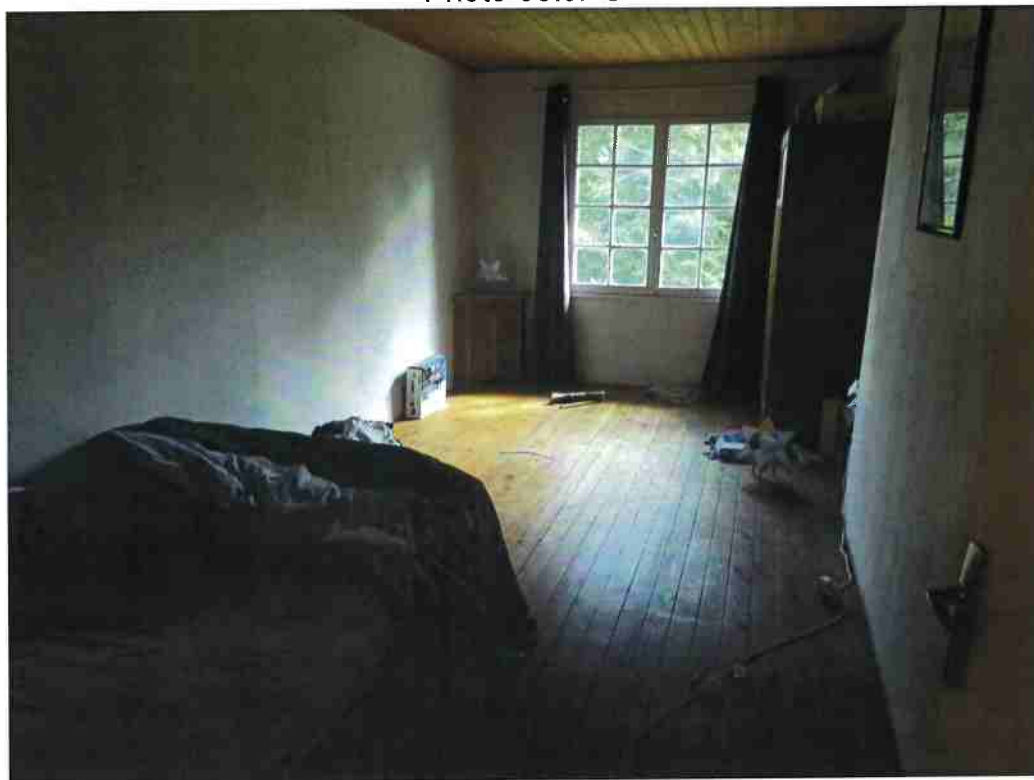
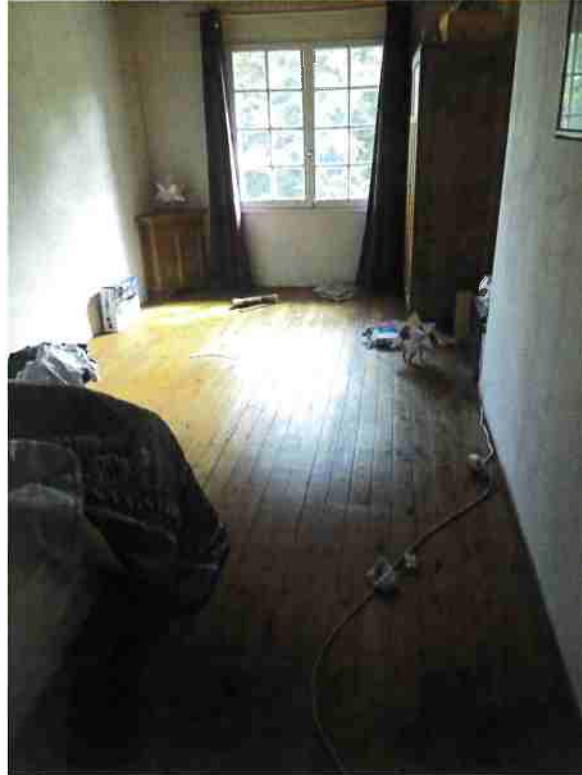
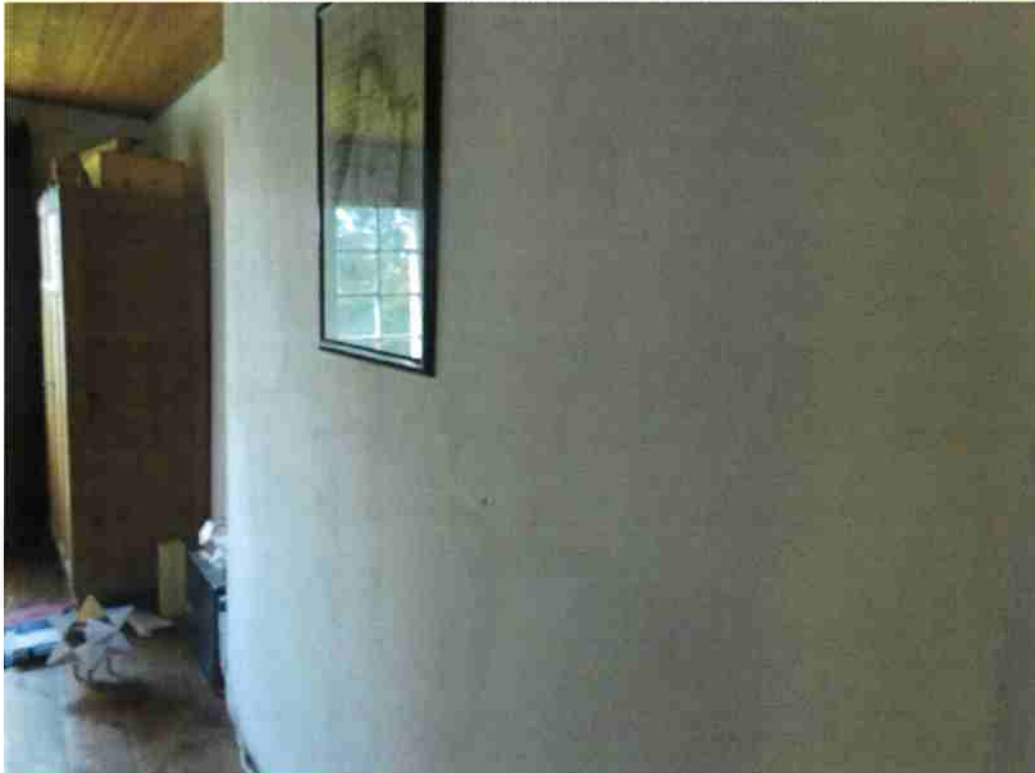
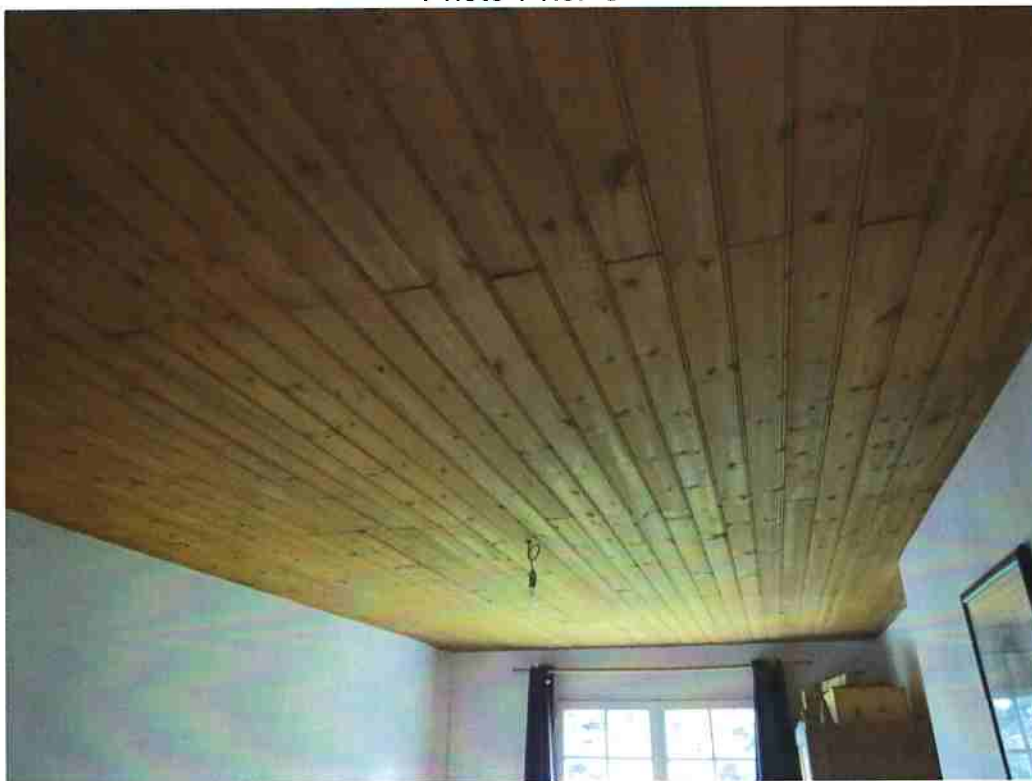
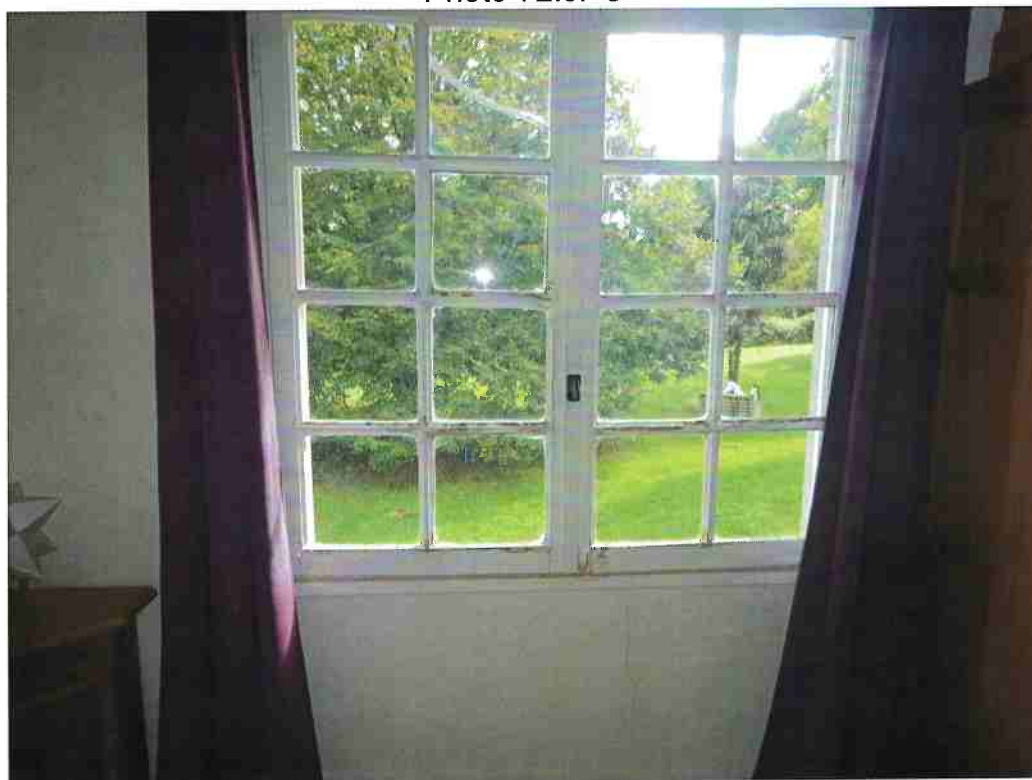
Depuis le palier, une première porte isoplane bois peinte en blanc, en bon état, donne sur une première chambre d'une surface de 21.38 m² présentant un sol en parquet bois en bon état. Les murs sont peints en blanc et en bon état. Le plafond présente un bardage bois en bon état. Une fenêtre bois deux battants simple vitrage, sans volets, donne côté jardin. Absence de chauffage.

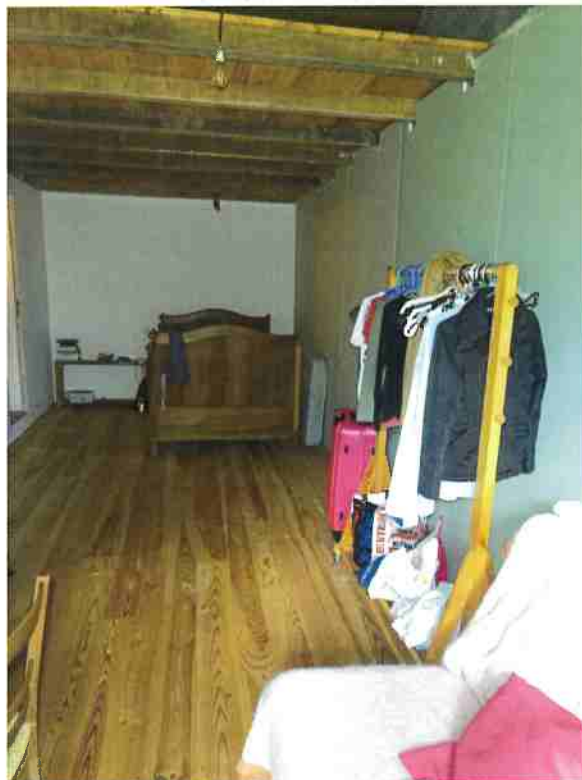
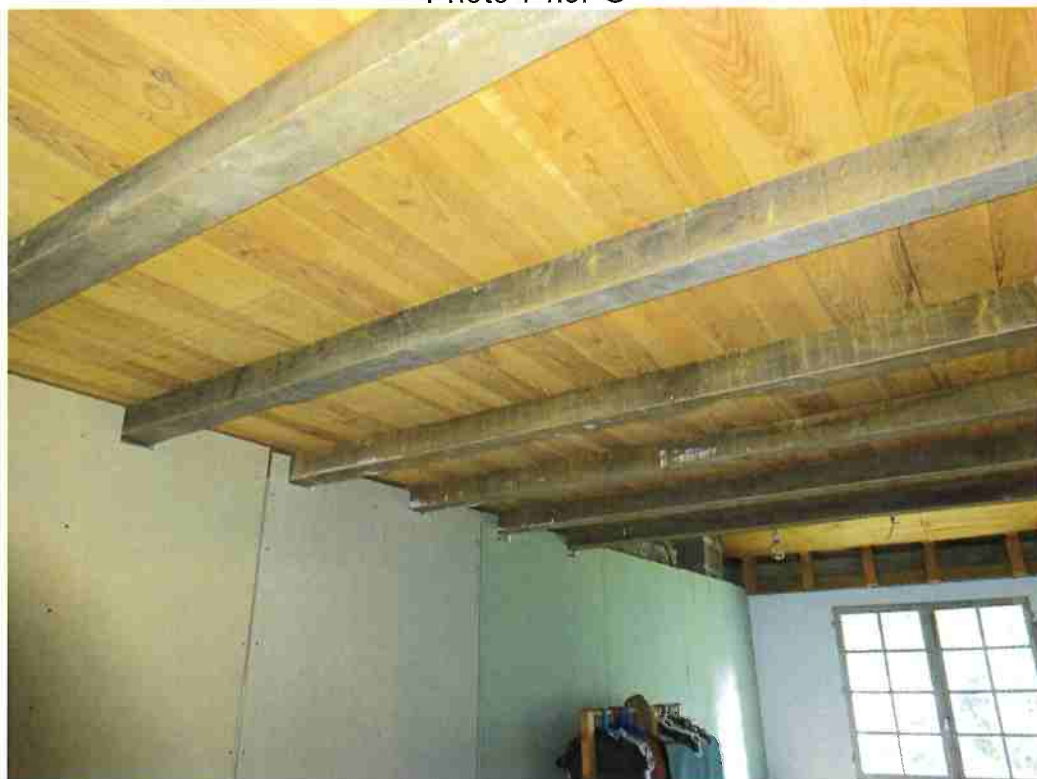
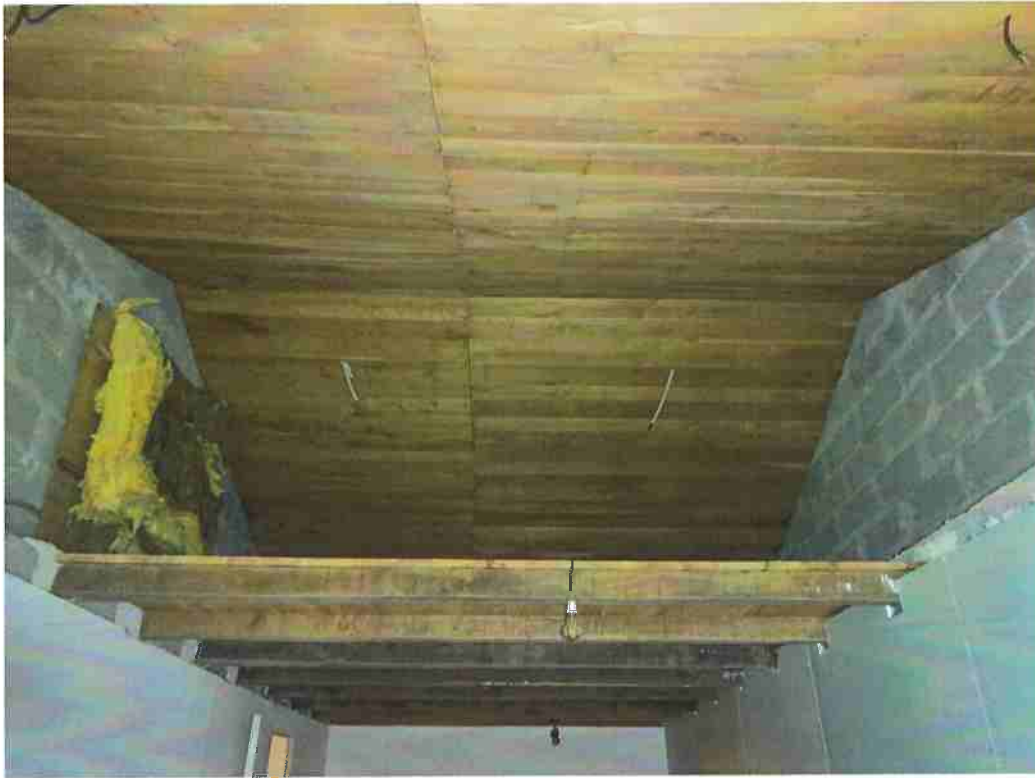
Une seconde porte isoplane peinte en blanc, en bon état, donne sur une seconde chambre présentant une surface de 16.42 m². Le sol est en parquet bois en bon état. Les murs sont en cloisons sèches à l'état brut. Une fenêtre deux battants bois simple vitrage, sans volets, donne côté jardin. Je note la présence d'une mezzanine non accessible en partie supérieure. Les murs sont en parpaings à l'état brut en partie haute. Le plafond est en bardage bois en bon état. Absence de chauffage.

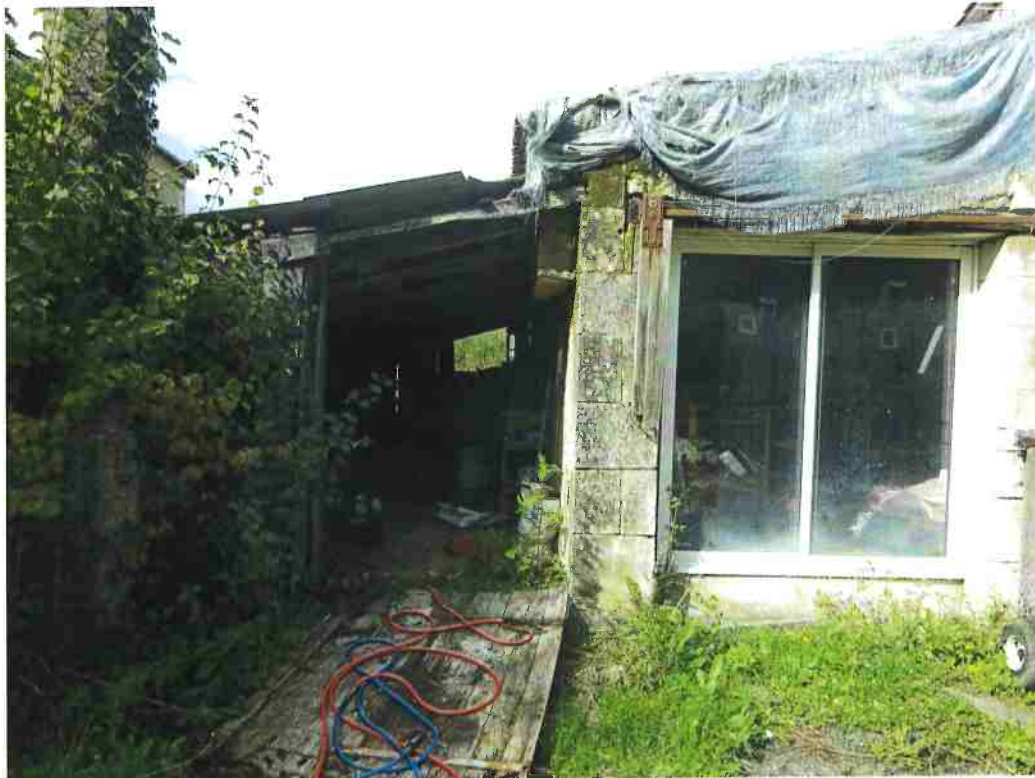
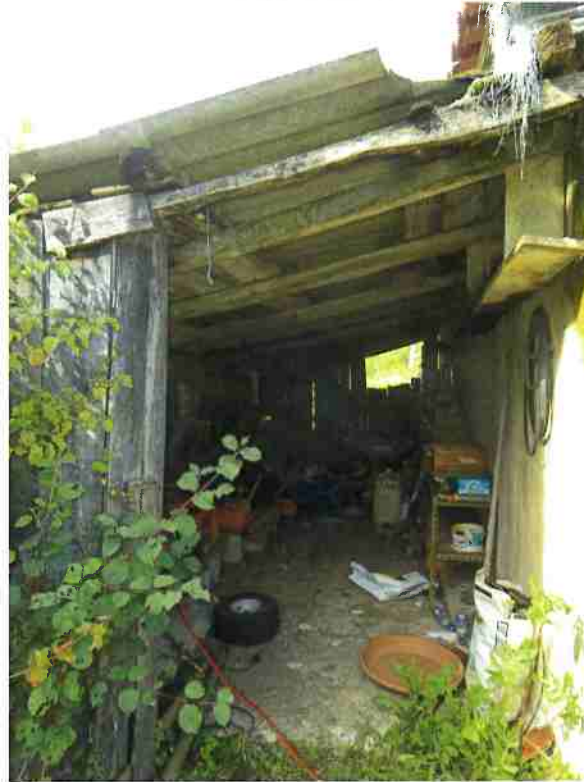
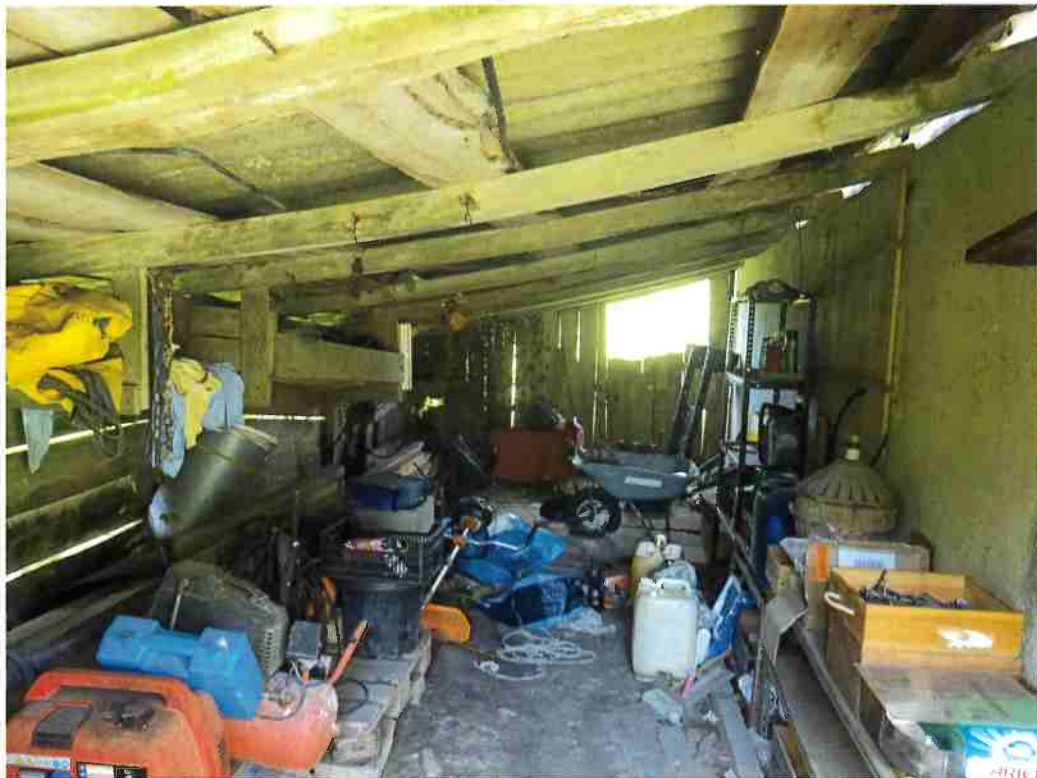
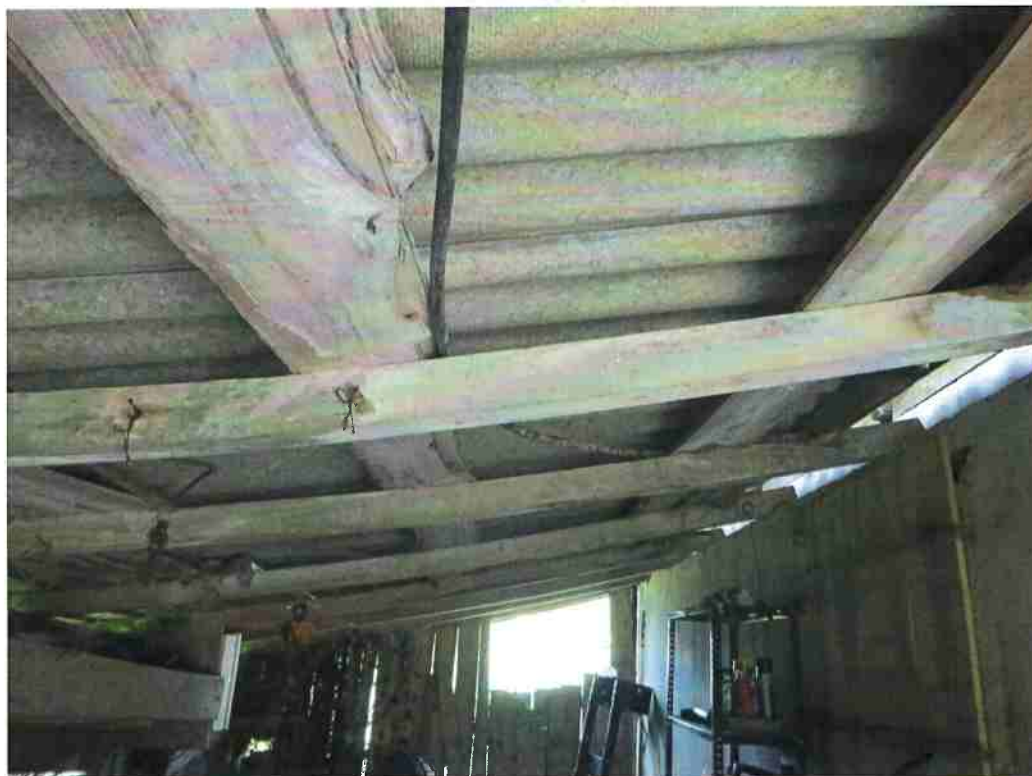
Depuis l'extérieur, j'accède à un appentis accolé en partie gauche de l'atelier, d'une surface de 21.28 m². Le sol est à l'état brut, ancien. La charpente bois ancienne soutient des plaques de fibrociment. L'appentis est clos par des planches en bois.
