**PROCES VERBAL DESCRIPTIF**

A la demande de : SAS EOS France / [REDACTED]

**LE VINGT-HUIT MAI DEUX MILLE VINGT-CINQ**

<u>Immeuble saisi situé :</u>	14 Bis Place de la République 03120 LAPALISSE

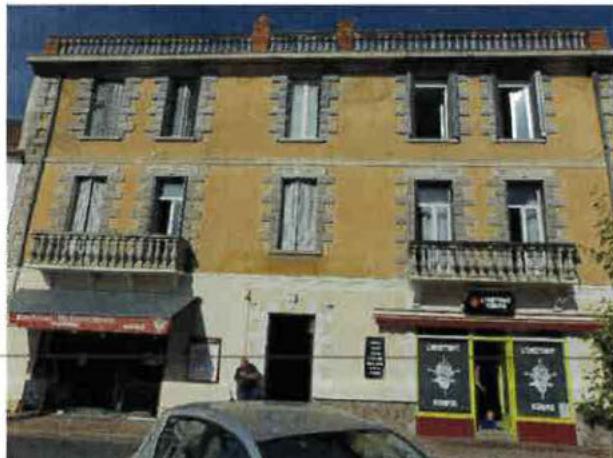
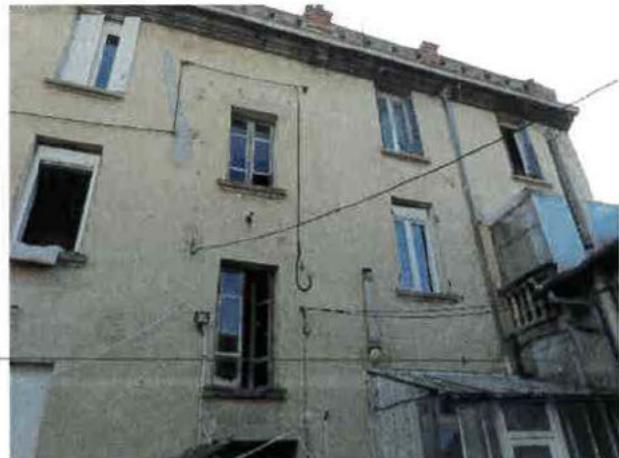
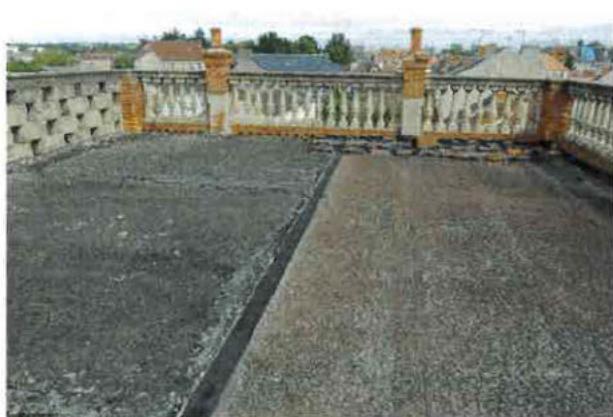
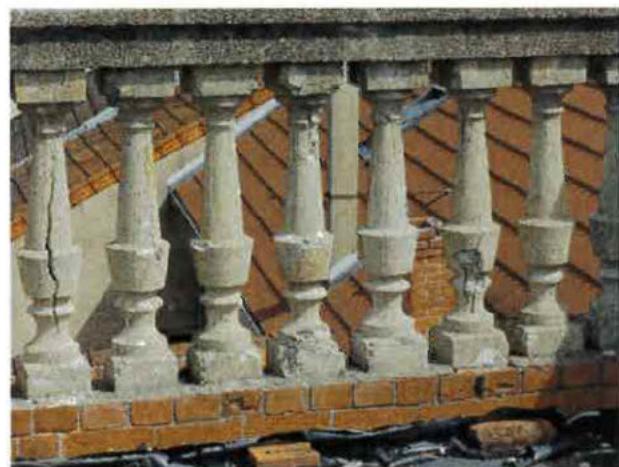
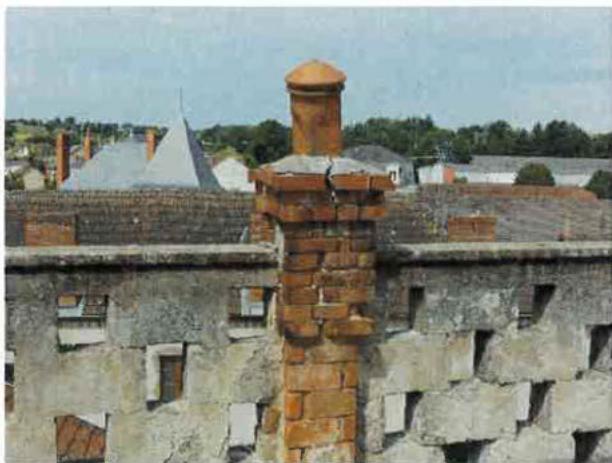
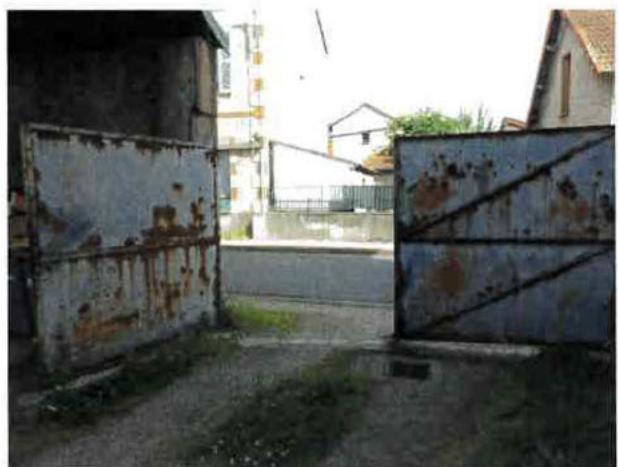
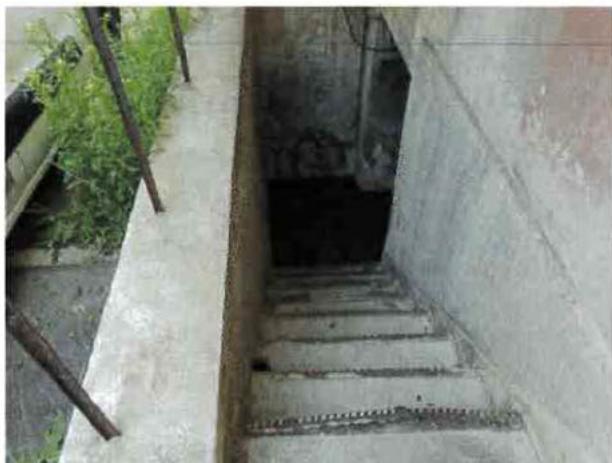
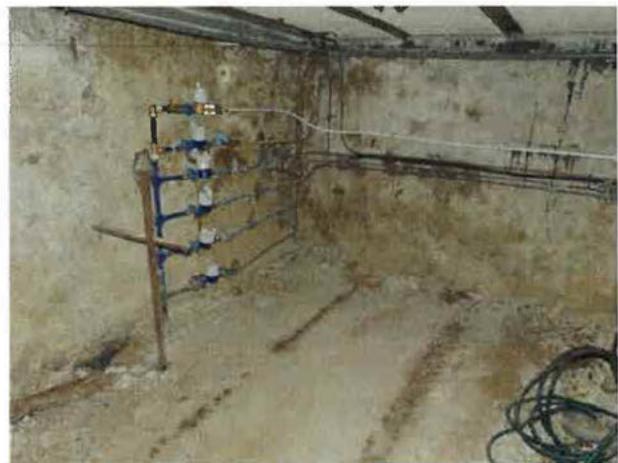
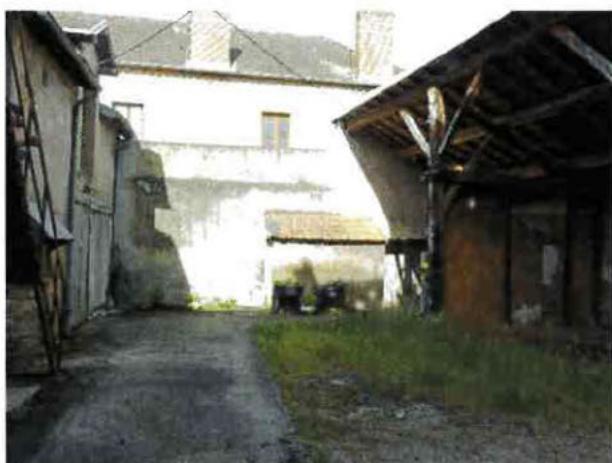
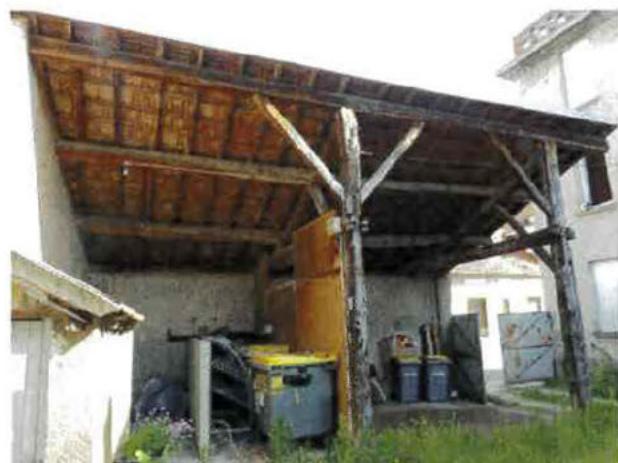
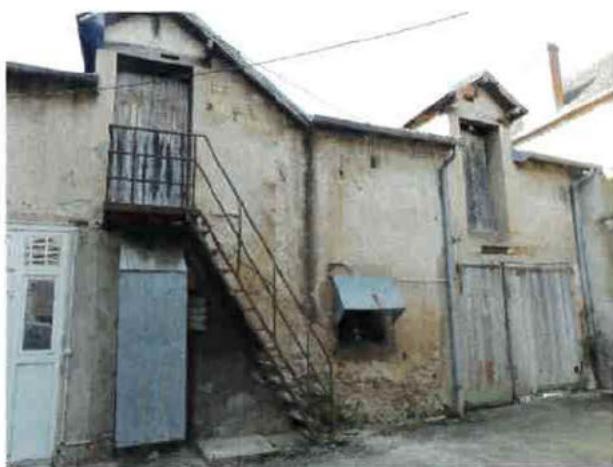
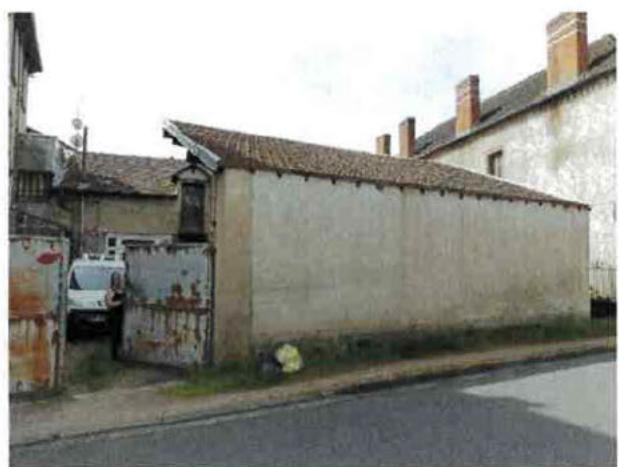
- Façade : Côté rue, Est et Nord, la façade est crépie avec pierres apparentes sur le pourtour des fenêtres. Balustrades aux abords du toit. Deux balcons au premier étage. Côté cour, Ouest, la façade est crépie avec un revêtement ancien, des manques sont visibles, l'état de la façade est beaucoup plus sommaire.
- Volets : Variables selon les lots, certains sont roulants manuels, d'autres sont persiennes métalliques, d'autres enfin sont volets bois pliants.
- Toiture : Le toit terrasse est cerné d'une balustrade béton, le tout en mauvais état avec d'importantes dégradations sur les balustres et sur les cheminées. La verrière protégeant l'escalier accédant au toit est cassé.
- Cheneaux et descentes d'eaux pluviales : Zinc.

- Portail: La parcelle est close par un portail métallique deux battants donnant rue Colonel Negrier. Peinture ancienne avec traces de rouille.
- Servitude: Non communiquée.
- Mitoyenneté: Côté Sud avec le bâtiment sis 18 Place de la République et côté Ouest avec le bâtiment sis 3 rue du Lieutenant Negrer.
- Sous-sol: Caves sous le bâtiment. L'une est accessible depuis la cour arrière, mais inondée lors de mon intervention. Les autres sont accessibles depuis l'escalier des parties communes, sol en terre battue, murs en brique.
- Garages et dépendances: Plusieurs dépendances situées dans la cour, à l'arrière du bâtiment, état ancien.
- Taxe foncière: non communiqué par le débiteur saisi.

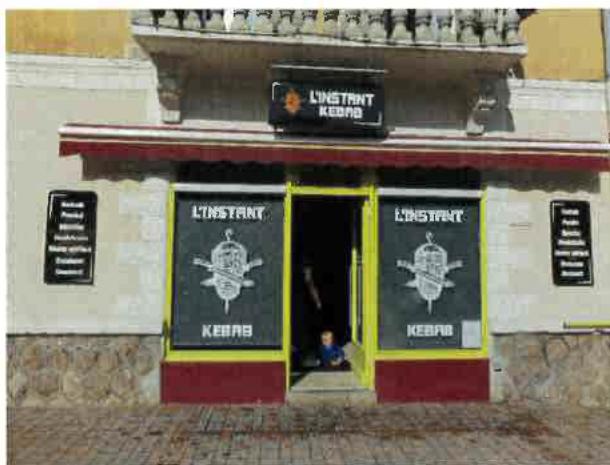
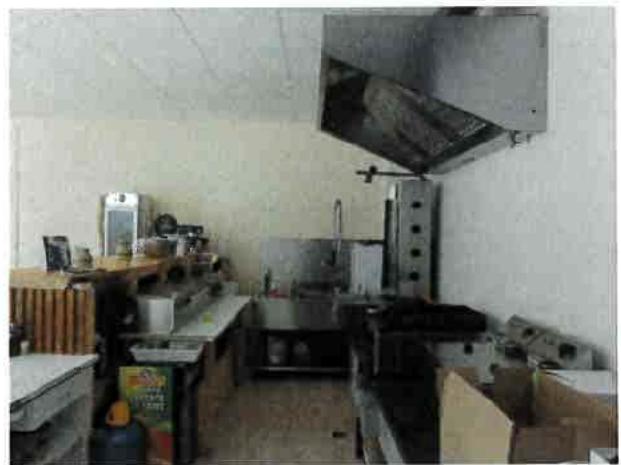
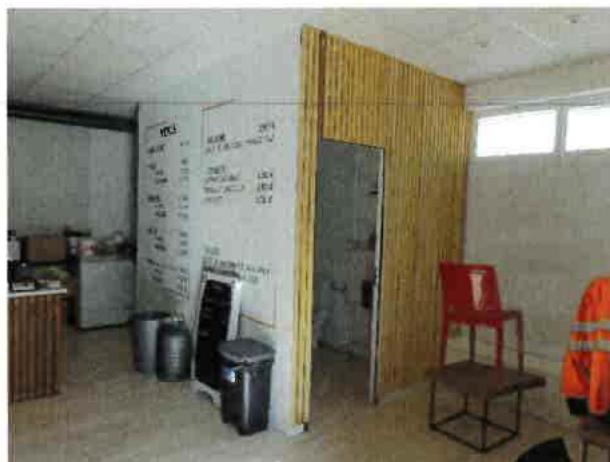
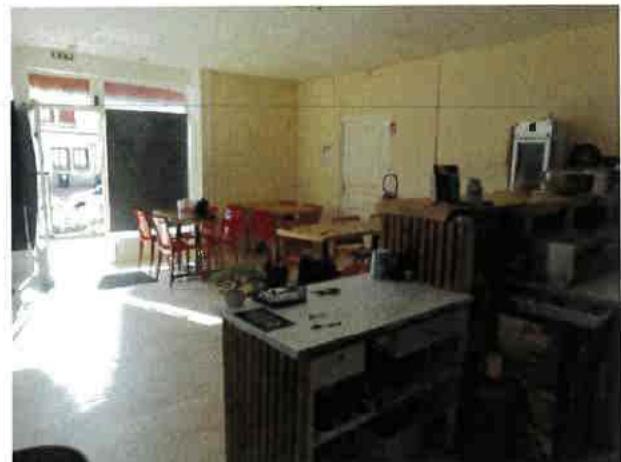
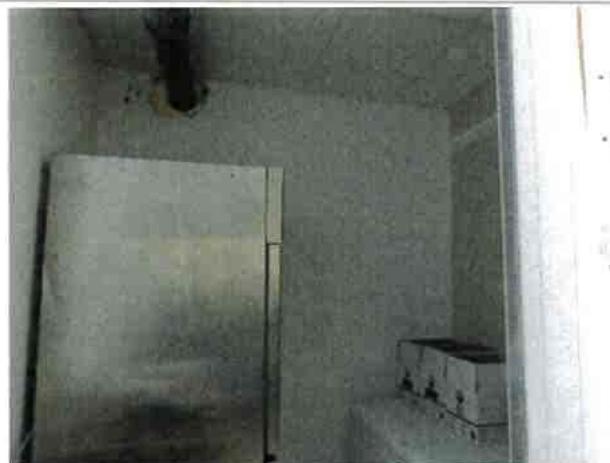
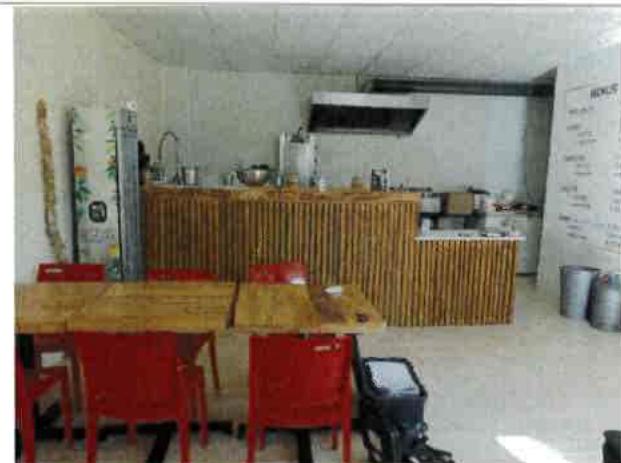
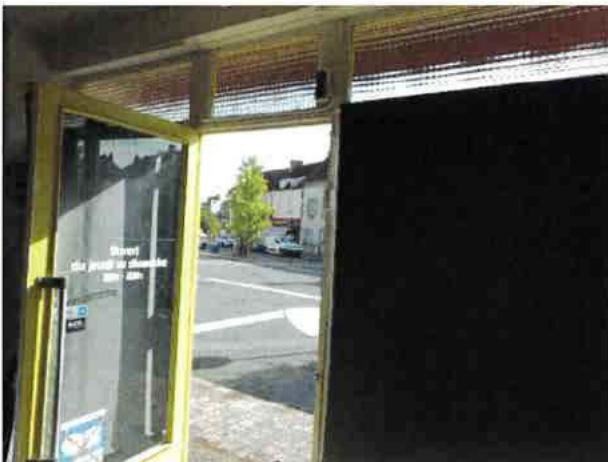
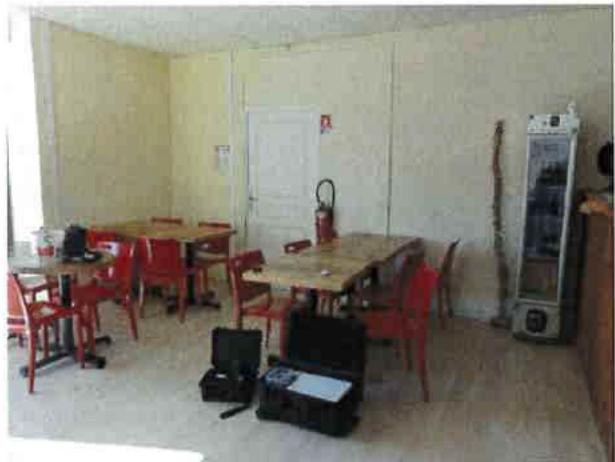
- Chauffage assuré par une cassette de climatisation de marque PANASONIC dont la commande générale est fixée au mur. Le groupe extérieur est fixé sur la façade Ouest, côté cour.
- Une bouche d'aération est visible à côté de la porte intérieure rejoignant le couloir des communs.
- Une pièce à usage de WC avec lave-main est close par une porte en bois. Elle comprend un WC en faïence blanche avec lave-main inox, éclairage par un spot au plafond.

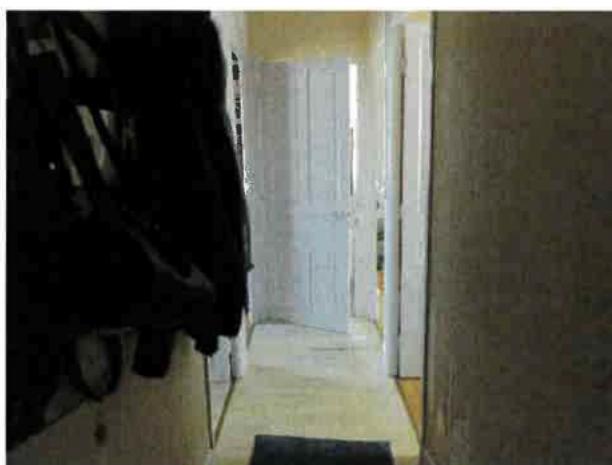
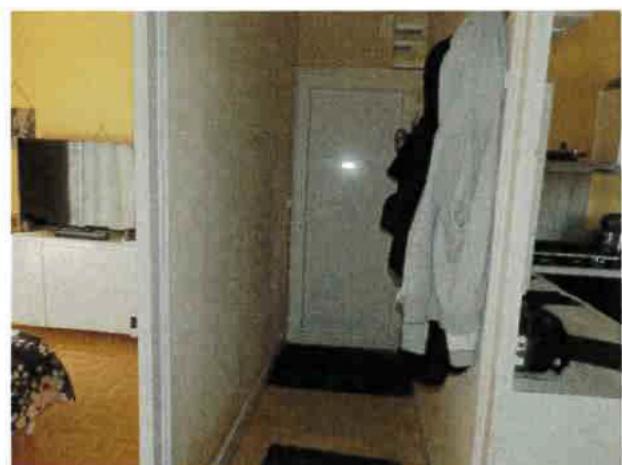
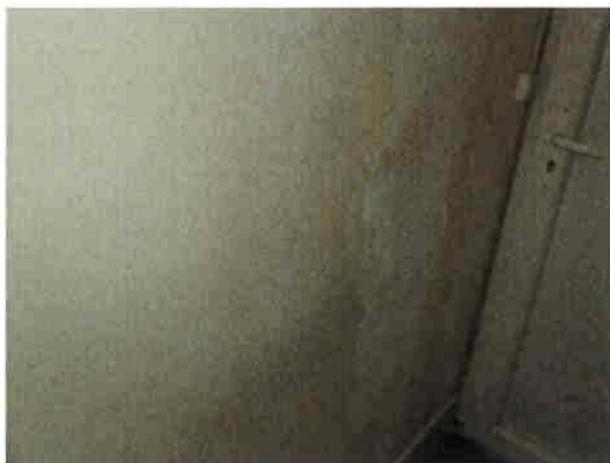
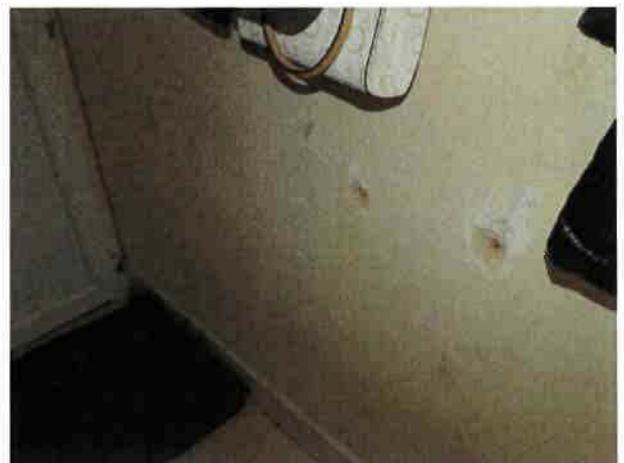
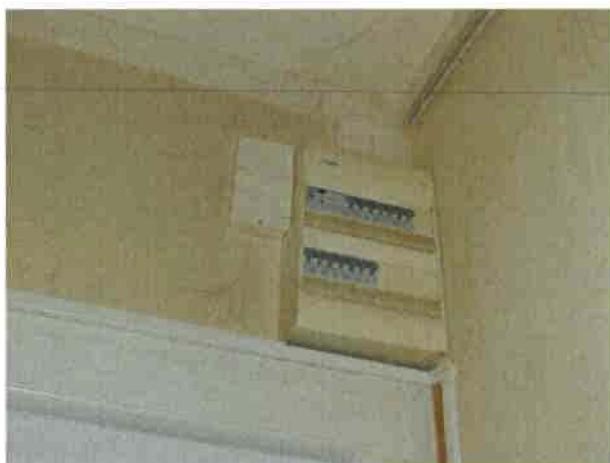
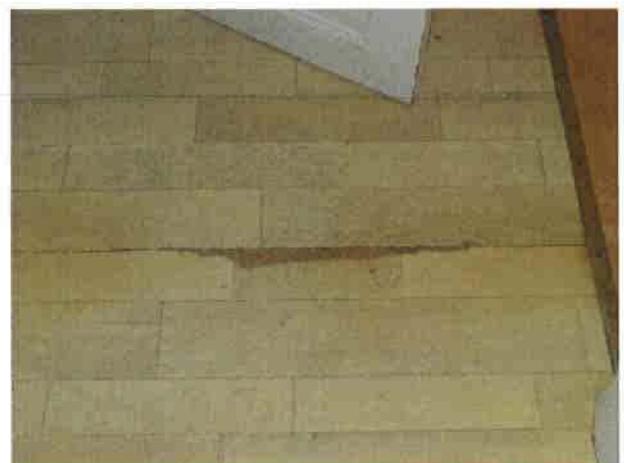
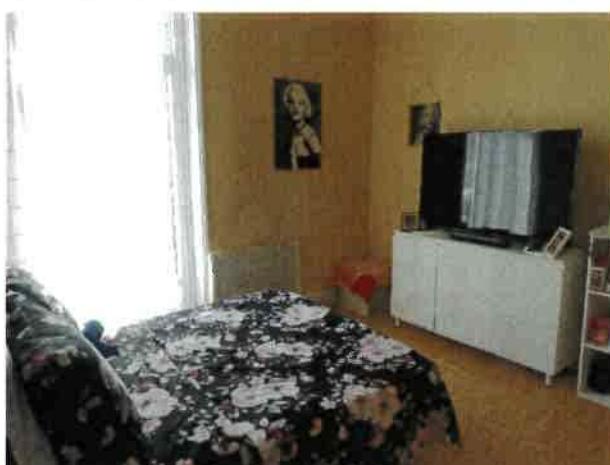
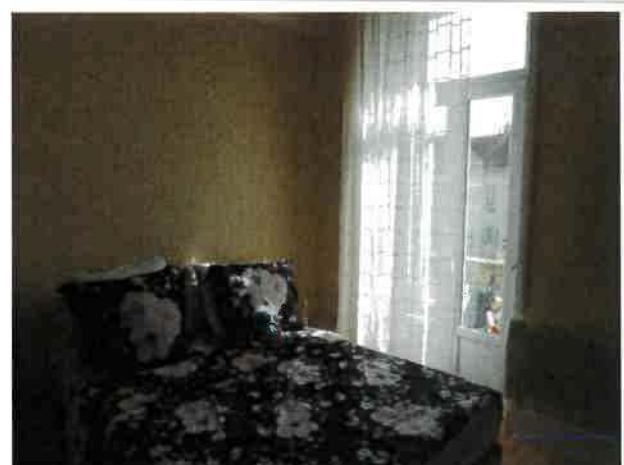
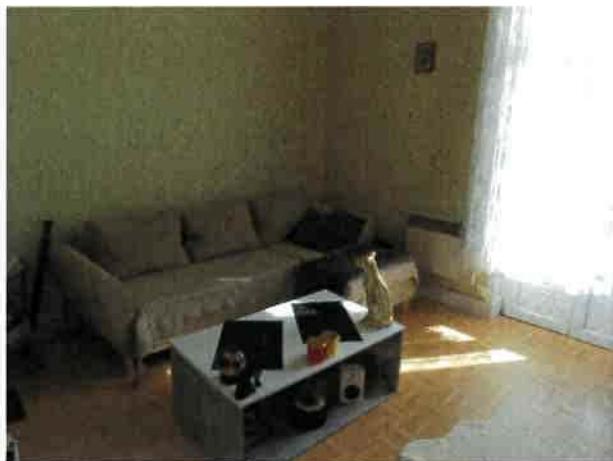
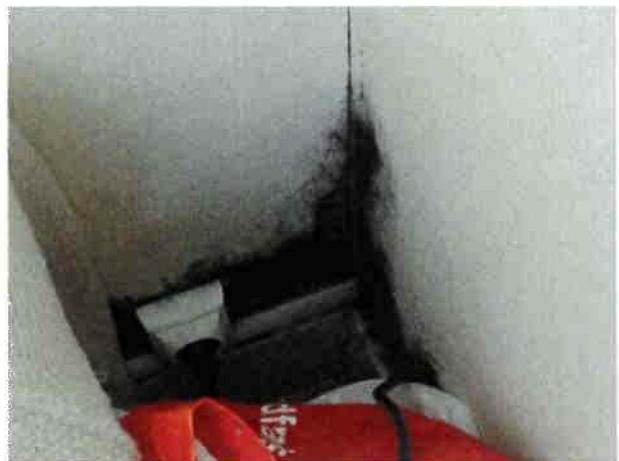
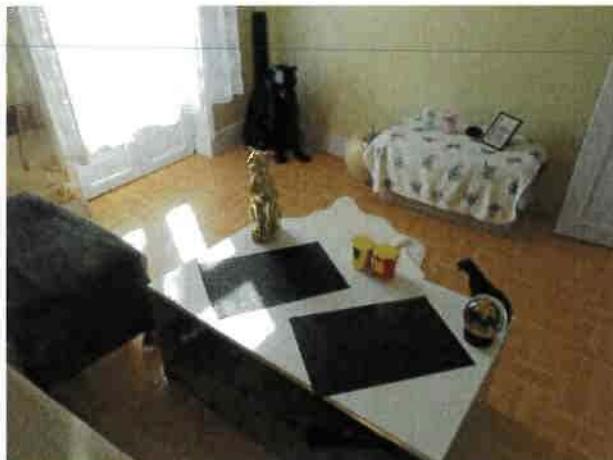
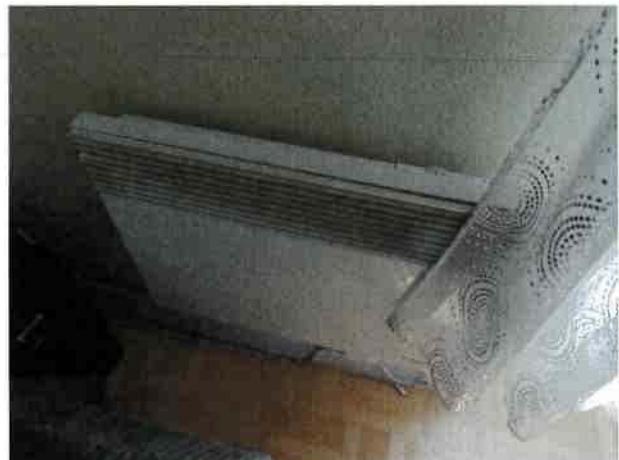
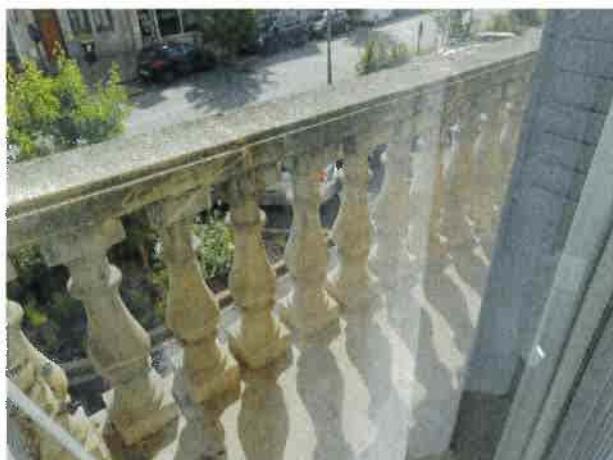
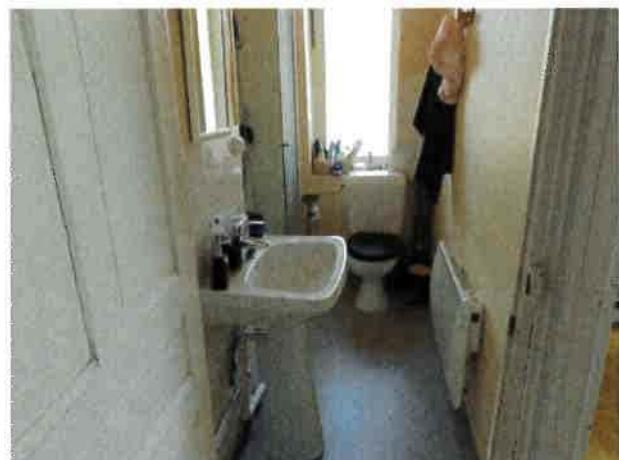
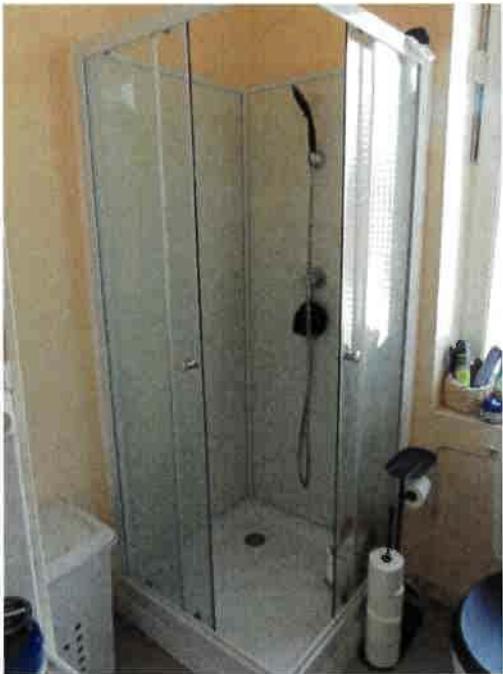
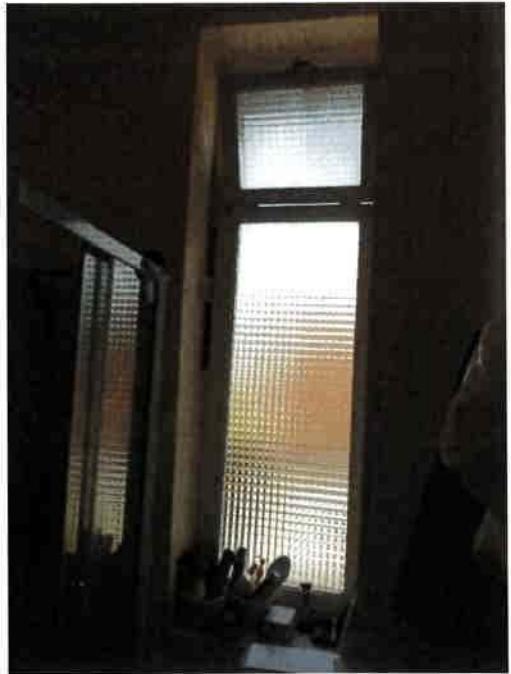
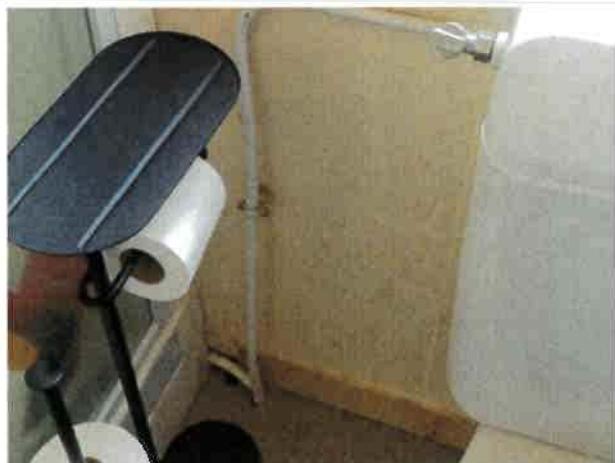
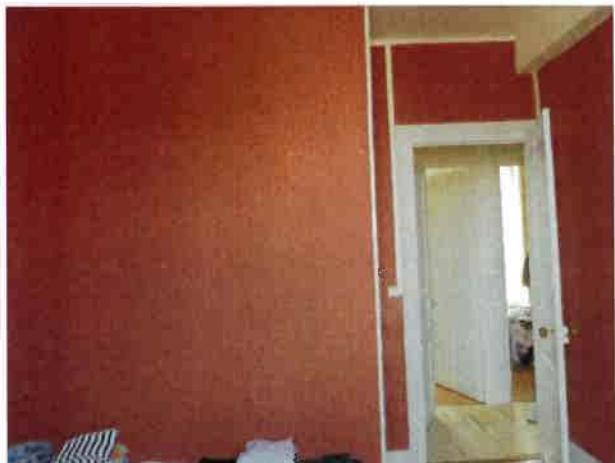
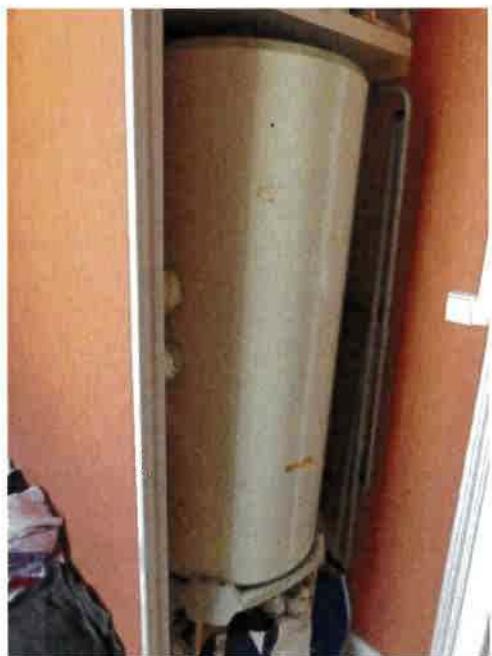
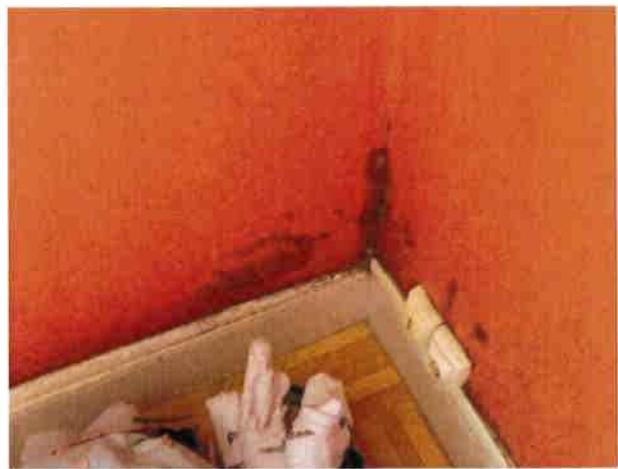
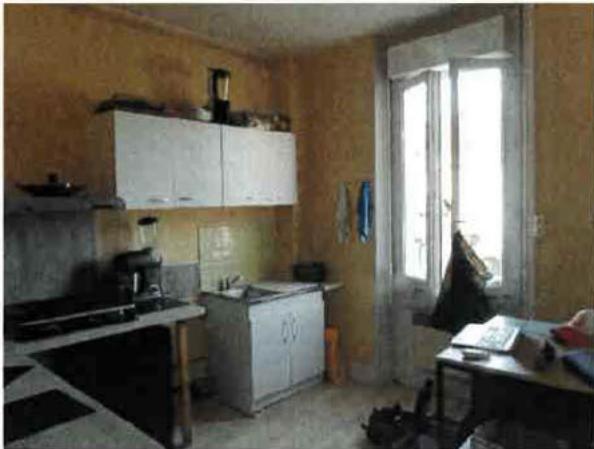
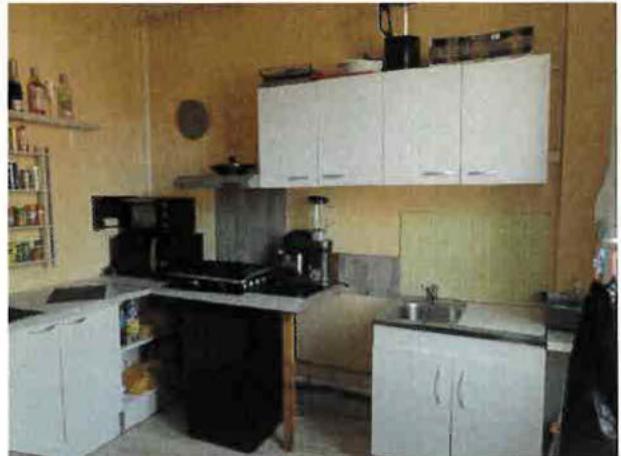
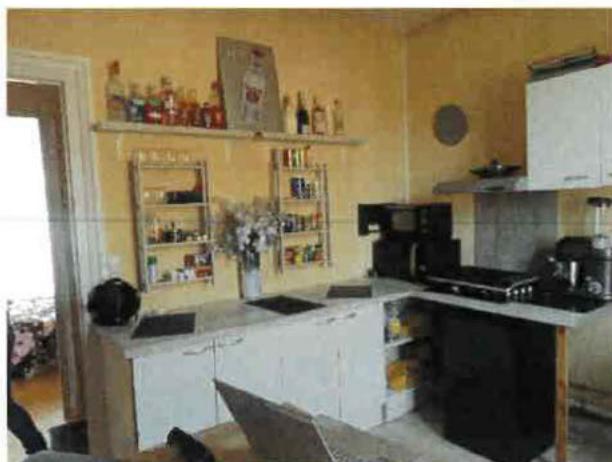
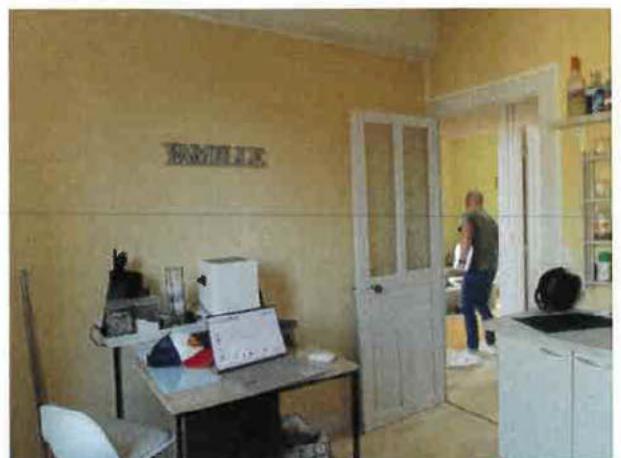
## TROISIÈME LOT

- Sol : Linoléum. Dégradation au fond du couloir.
- Murs : Papier peint, en partie arrachée, perforations à proximité de la cuisine.
- Plafond : Papier peint.

- Sol : Linoléum, état d'usage.
- Murs : Papier peint. Présence de traces de moisissure sur le mur Nord.
- Plafond : Crépi peint.

*Il convient de préciser que la locataire fait état de problème d'humidité dans l'appartement.*

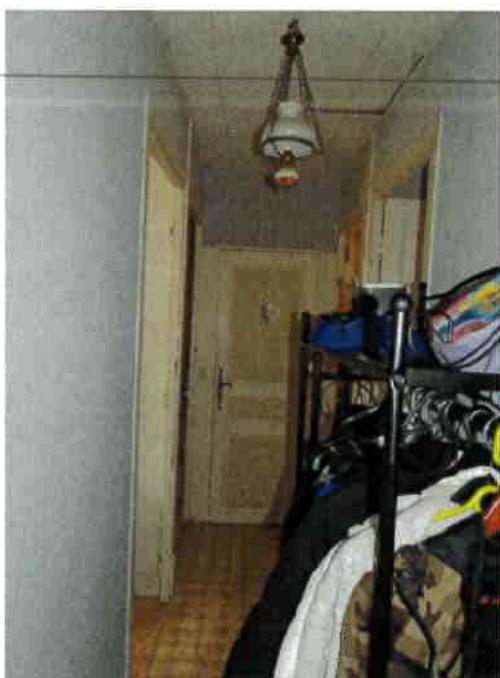
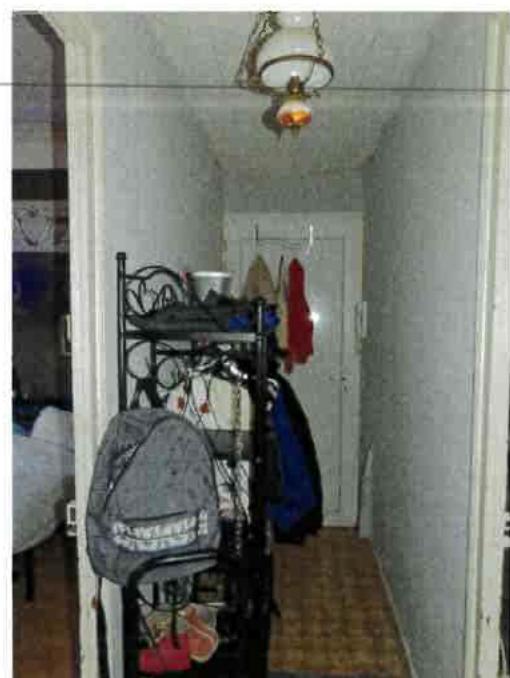
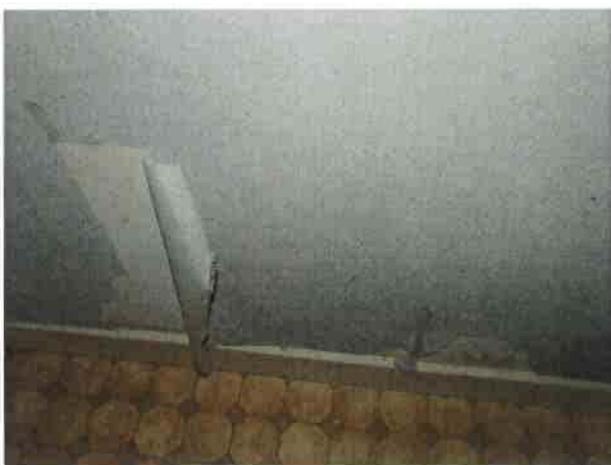
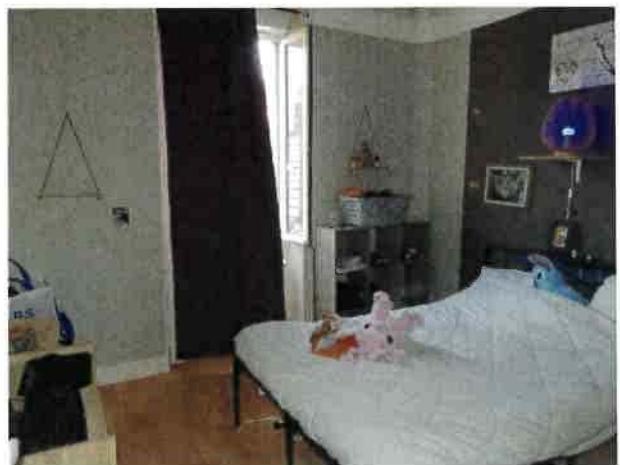
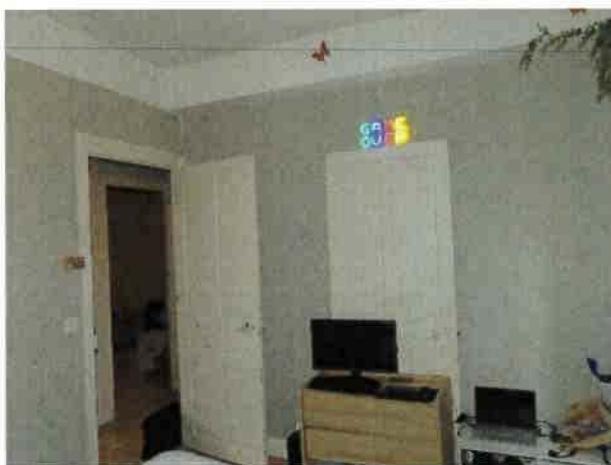
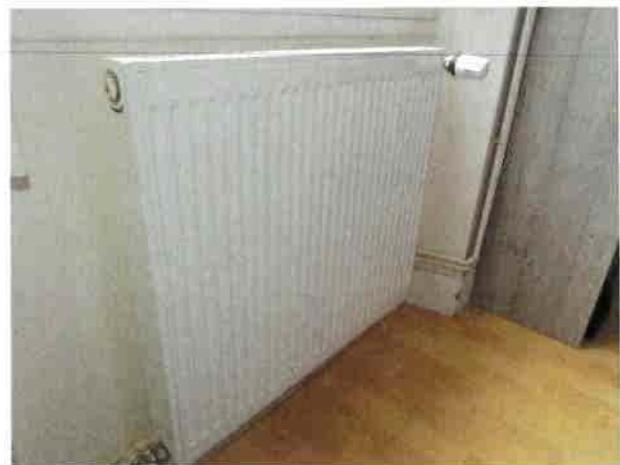
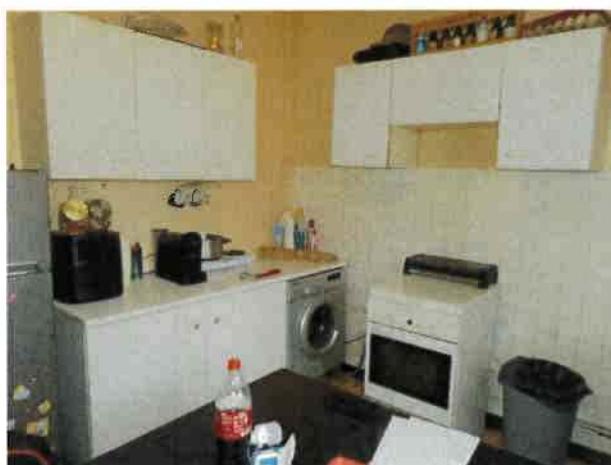
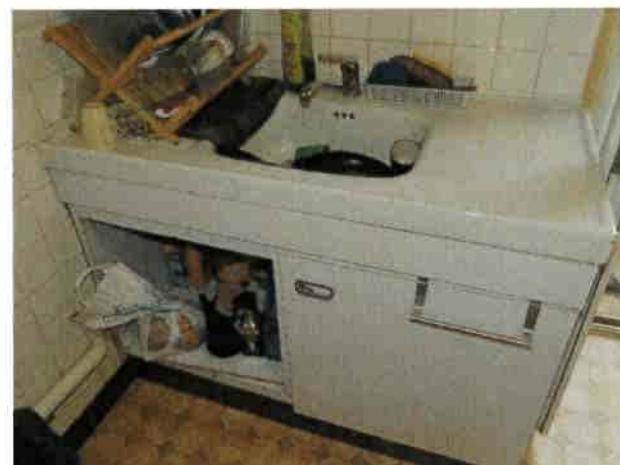
## QUATRIEME LOT PREMIER ÉTAGE DROITE

- Sol : Linoléum.
- Murs : Peinture, état d'usage. Présence d'une fissure. Faïence sur le pourtour de la partie cuisine et du côté du point d'eau.
- Plafond : Dalles de plafond. Un point lumineux.

- Sol : Linoléum.
- Murs : Peinture, état dégradé.
- Plafond : Crépi peint.

Je note qu'une vitre est cassée.

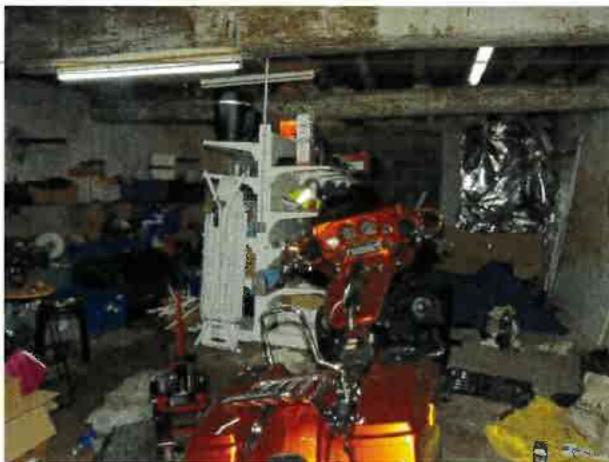
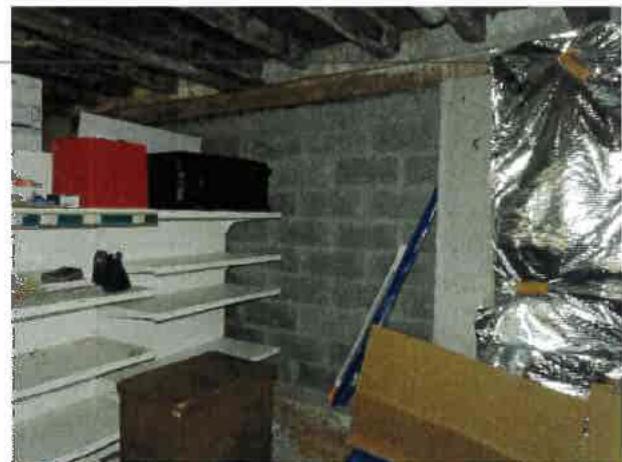
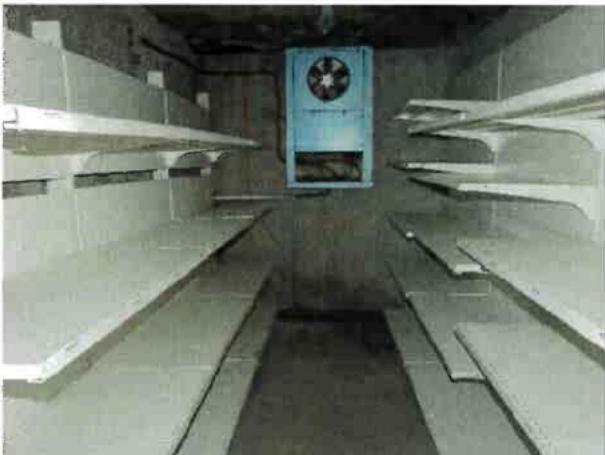
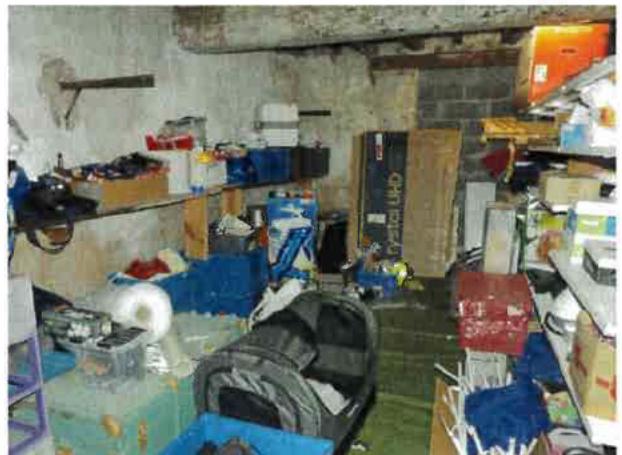
### Garage

Ce garage est clos par une double porte en bois ancienne.

- Sol : Dalle béton.
- Murs : Parpaings bruts.
- Plafond : Les poutres sont apparentes. Le palier du premier étage semble être en mauvais état. L'éclairage est assuré par quatre néons.

Ce garage comprend une ancienne chambre froide inusitée.

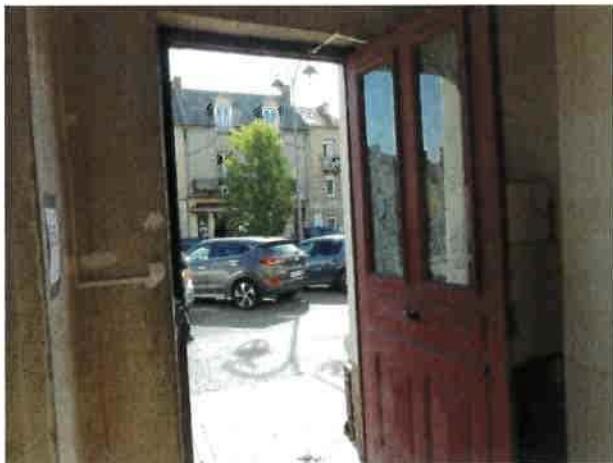
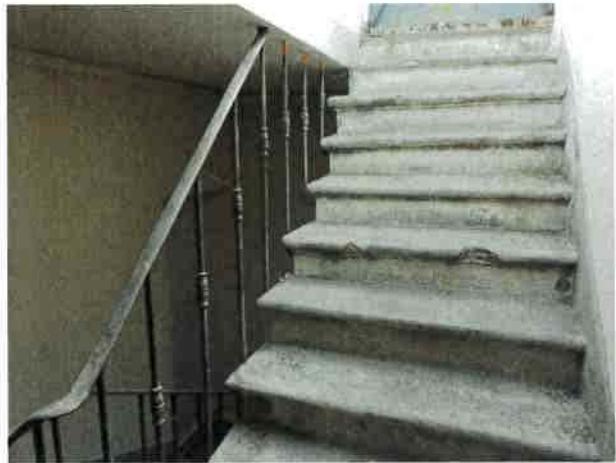
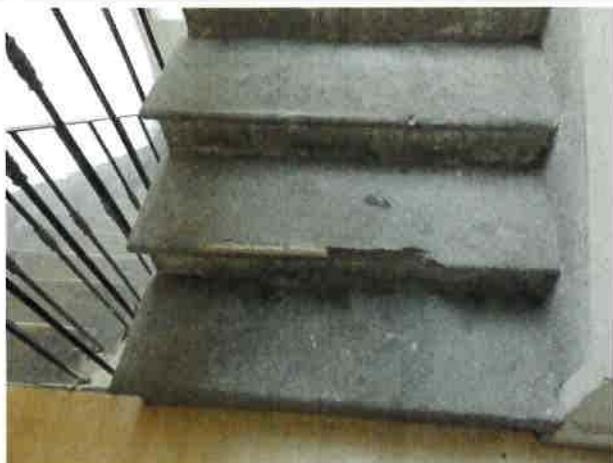
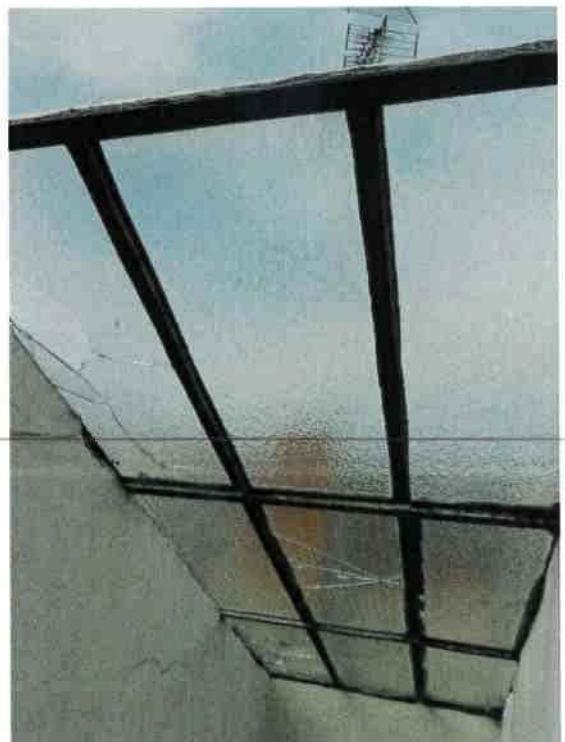
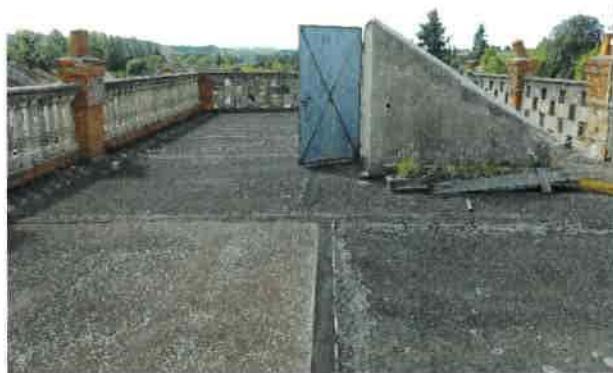
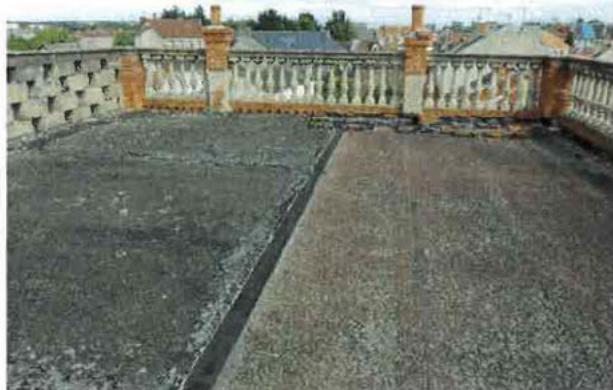
Les escaliers sont en pierres, certaines marches sont en partie cassées. La rambarde métallique est surmontée d'une pomme de pin à son extrémité.

Dans les communs, l'éclairage est assuré par des blocs lumineux. Au niveau des inter-paliers, se situent deux fenêtres donnant sur la cour arrière, lesquelles sont en châssis bois simple vitrage. Certains vitrages sont cassés.

Le dernier volet de marche pour accéder au toit-terrasse est protégé par une verrière châssis métallique dont les vitrages sont en partie cassés.

Le toit terrasse est dans un état dégradé, notamment les balustres en béton situées sur le pourtour de l'immeuble comportant des fissures et des manques, il en est de même pour les cheminées.

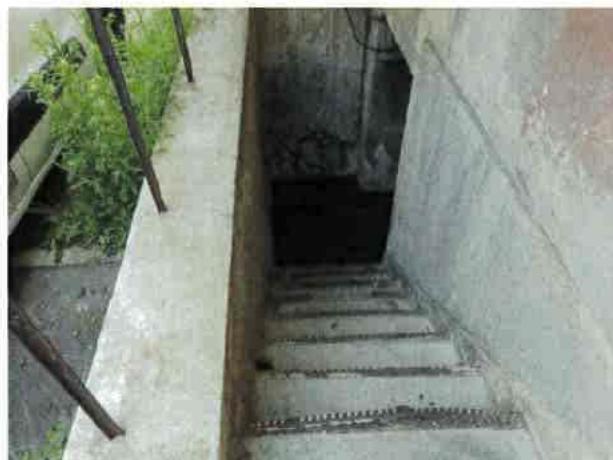
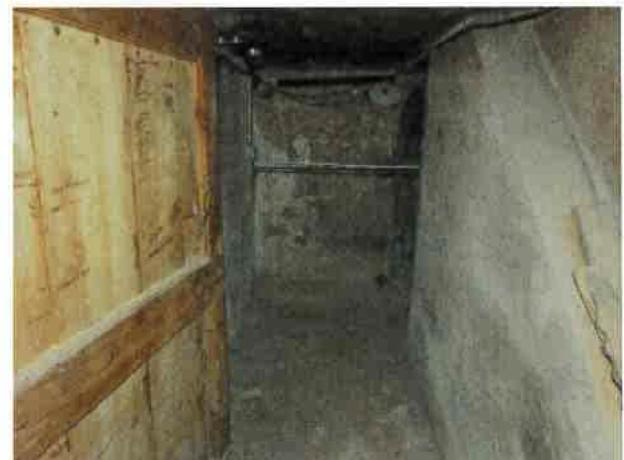
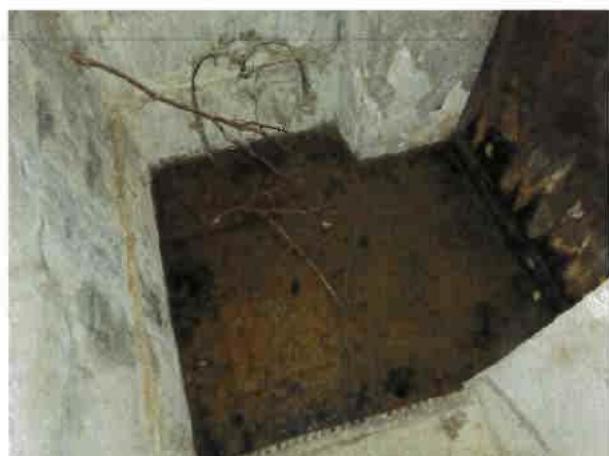
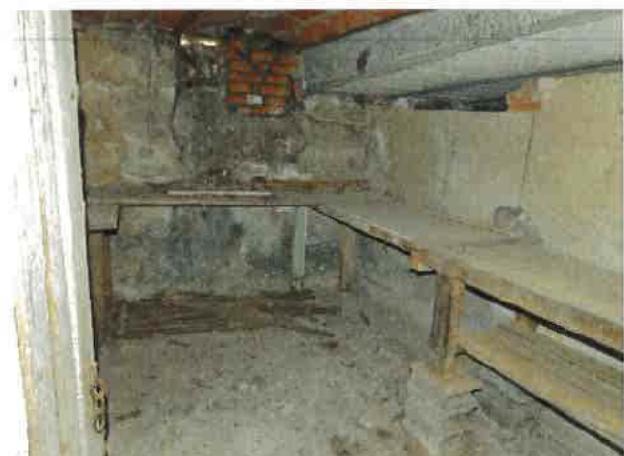
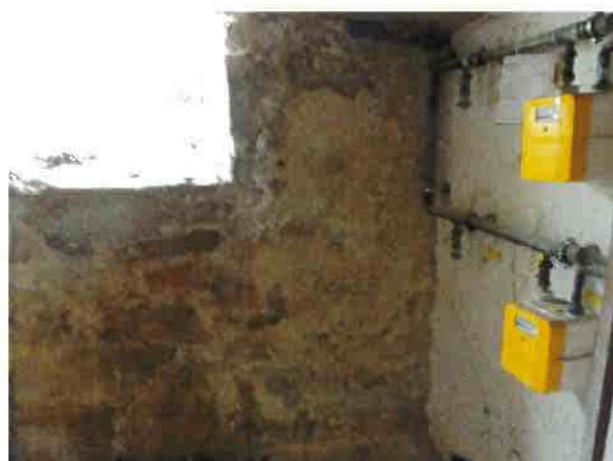
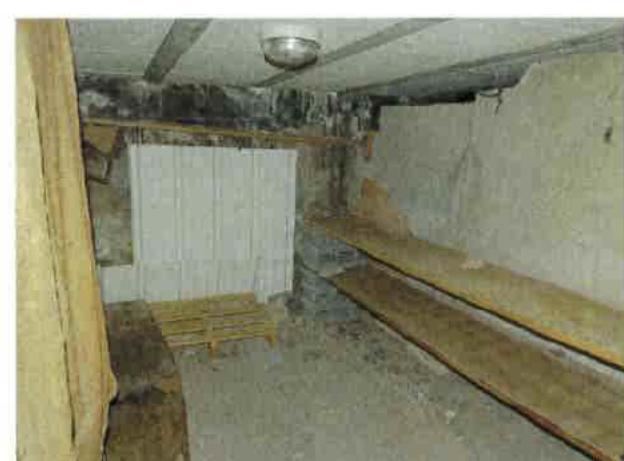
## CAVES

L'une est accessible par un escalier situé dans la cour arrière, inondé lors de mon intervention.

Les autres sont accessibles depuis l'escalier des communes. Il s'agit d'une suite de huit caves avec soupiraux et porte en bois, dans lesquelles on retrouve les compteurs de gaz, les compteurs d'eau et le chauffe-eau électrique du local boucherie. Le sol est en terre battue.

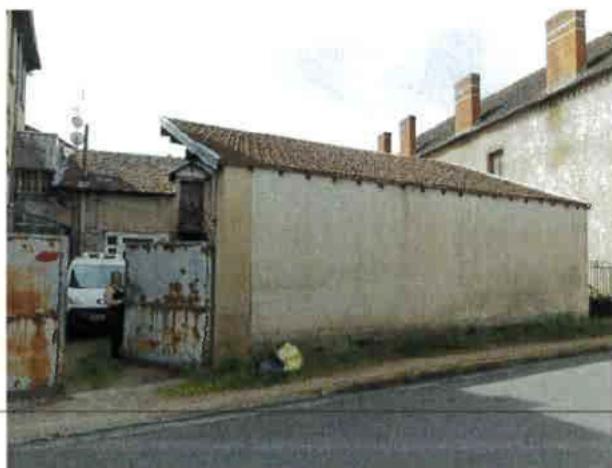
La cour est également accessible depuis la rue du Lieutenant Negrer sur le pignon Nors. Elle est close par un portail métallique deux battants peint mais comportant d'importantes traces de rouille.

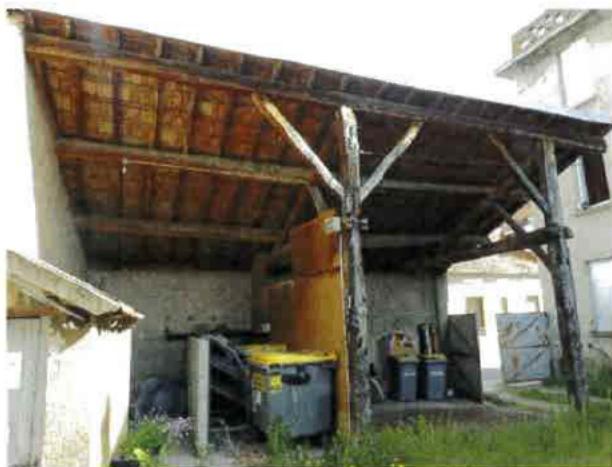
Dans la cour, on trouve une partie appentis avec structure en poutres bois et couverture en tuiles, état ancien.

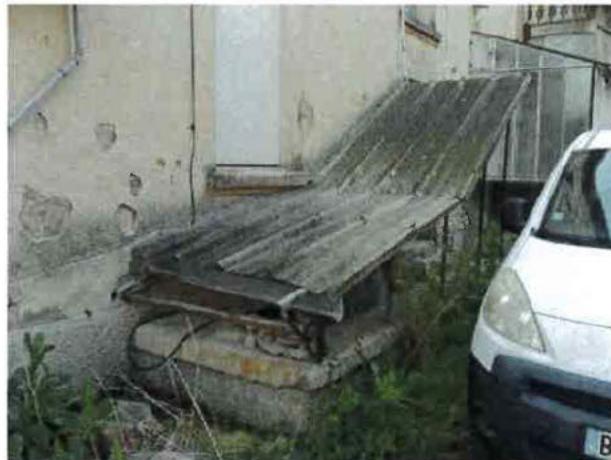
La cour est en stabilisé et herbe non tondue. L'accès à la cave extérieure est protégé par un panneau fibre de verre, état très ancien. Sur la façade arrière est visible le groupe de climatisation du local kebab.
