# PROCES VERBAL DE CONSTAT

Certifie m'être spécialement transporté ce jour à 08h10 à (69330) MEYZIEU, 41 Rue Edmond de Rostand, à l'effet de dresser procès-verbal de description des biens appartenant à

sur une parcelle figurant au cadastre de ladite commune section BK n°6 à 11 d'une contenance de 01ha 97a 62 ca – lot n°156

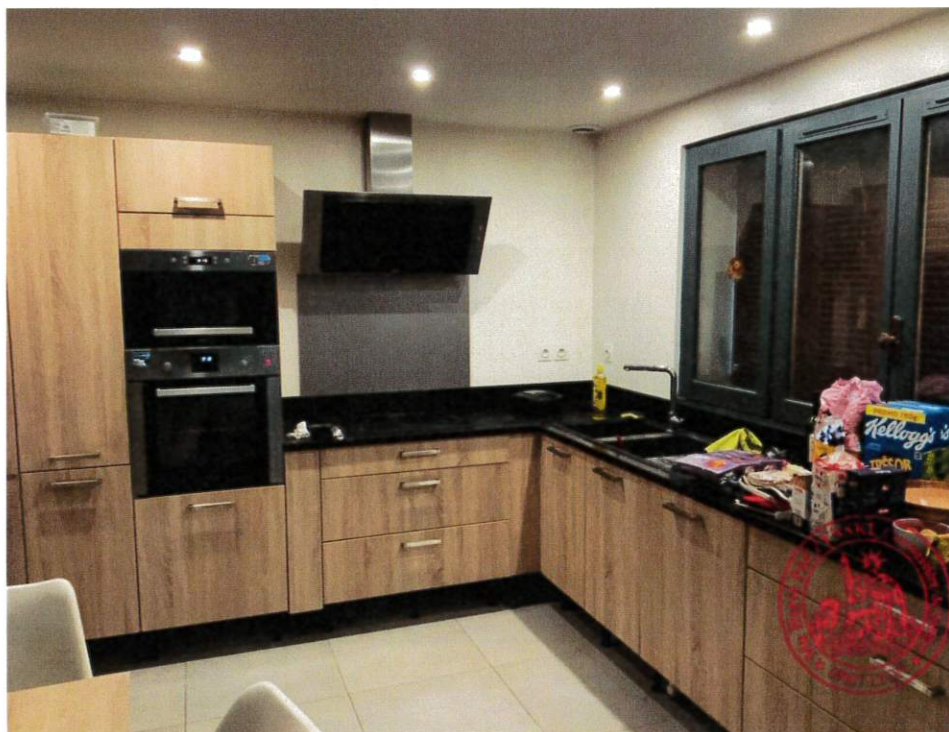
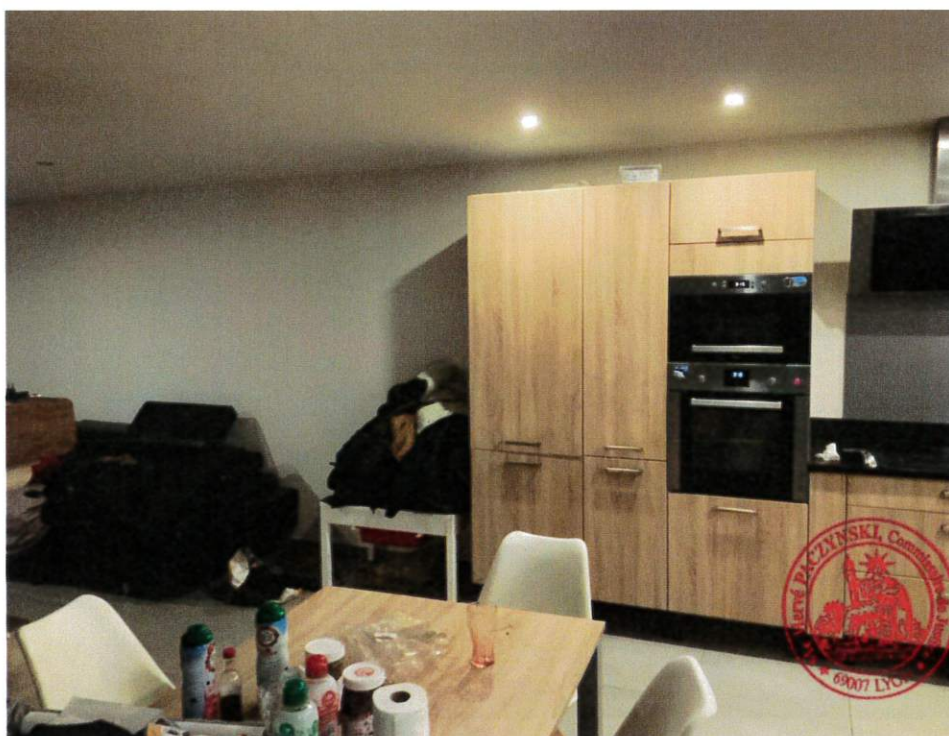
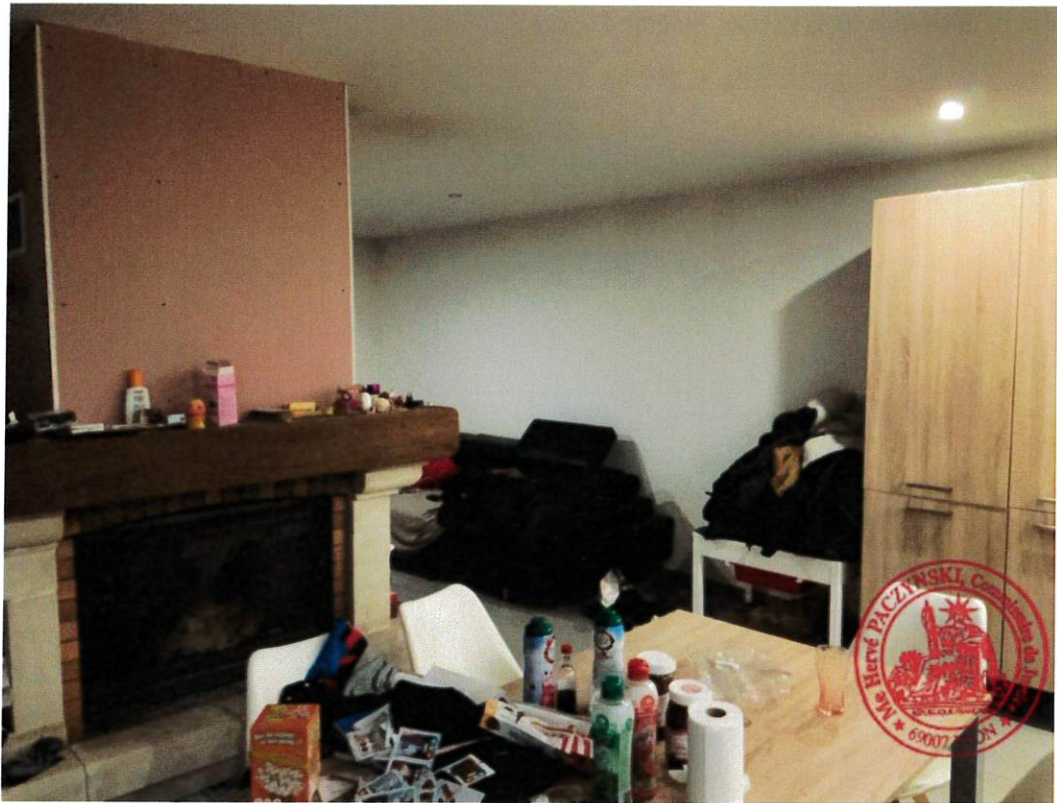
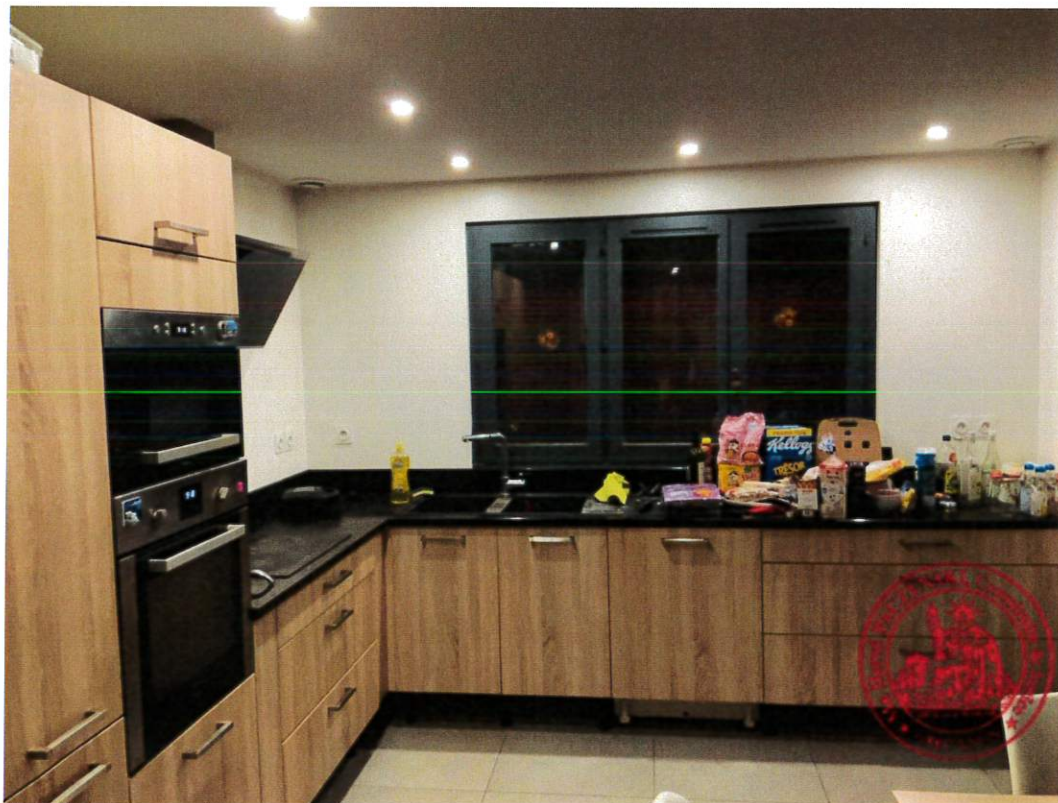
## CUISINE SALON

L'entrée dessert une pièce principale comprenant une cuisine équipée et un salon avec une cheminée en partie centrale. Les volets sont dégradés. Les murs sont peints de couleur blanche en état d'usage, plafond blanc avec spots en état d'usage. La cuisine équipée comprend plusieurs éléments bas de rangement, un évier deux bacs, un four, un micro-onde, une plaque de cuisson avec hotte d'aspiration, un lave-vaisselle.

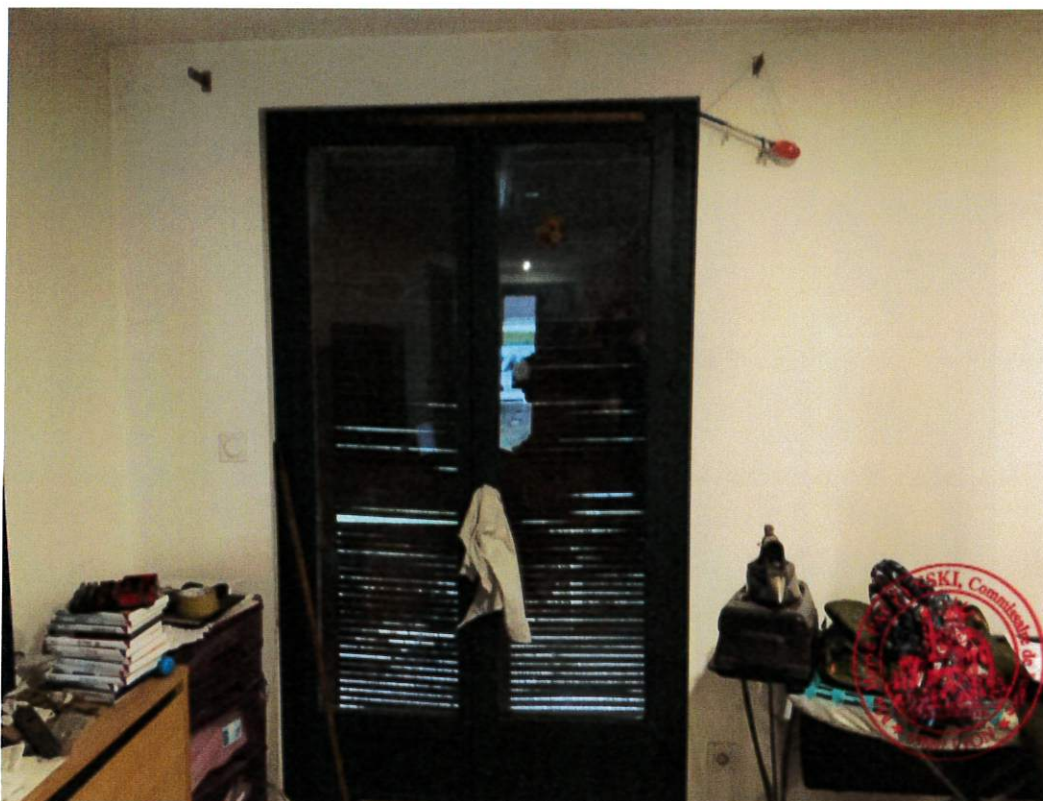
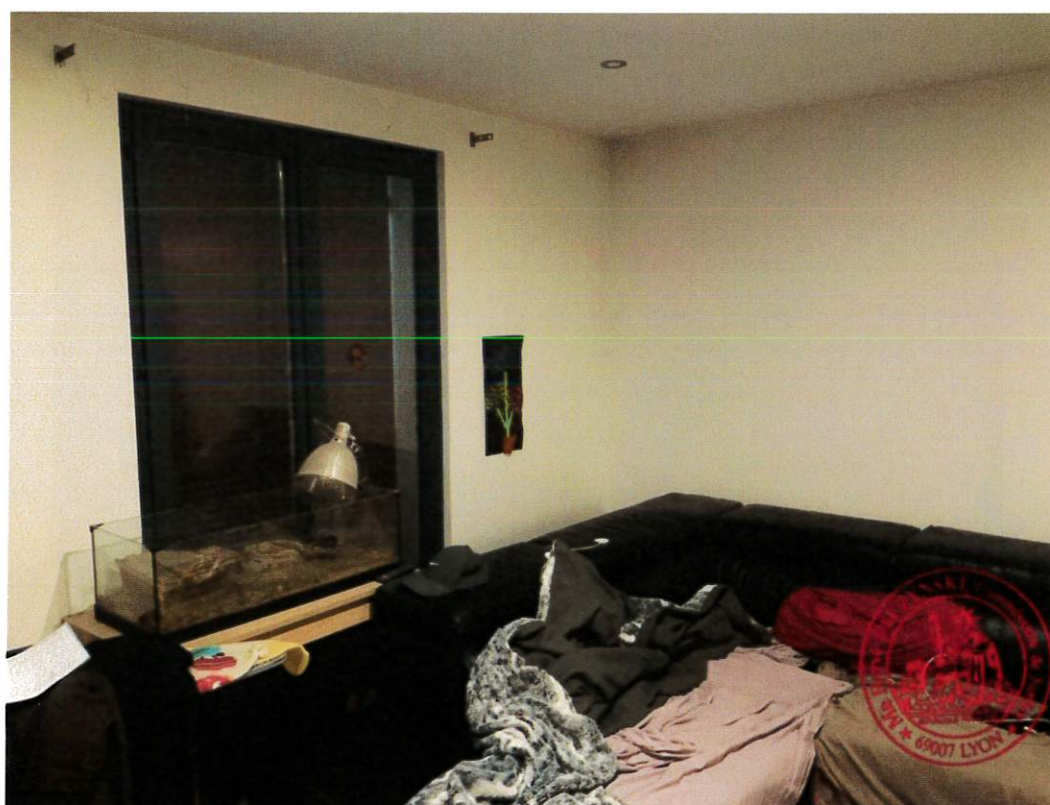
Je constate un élément en bois visé sur une porte fenêtre en partie supérieure.

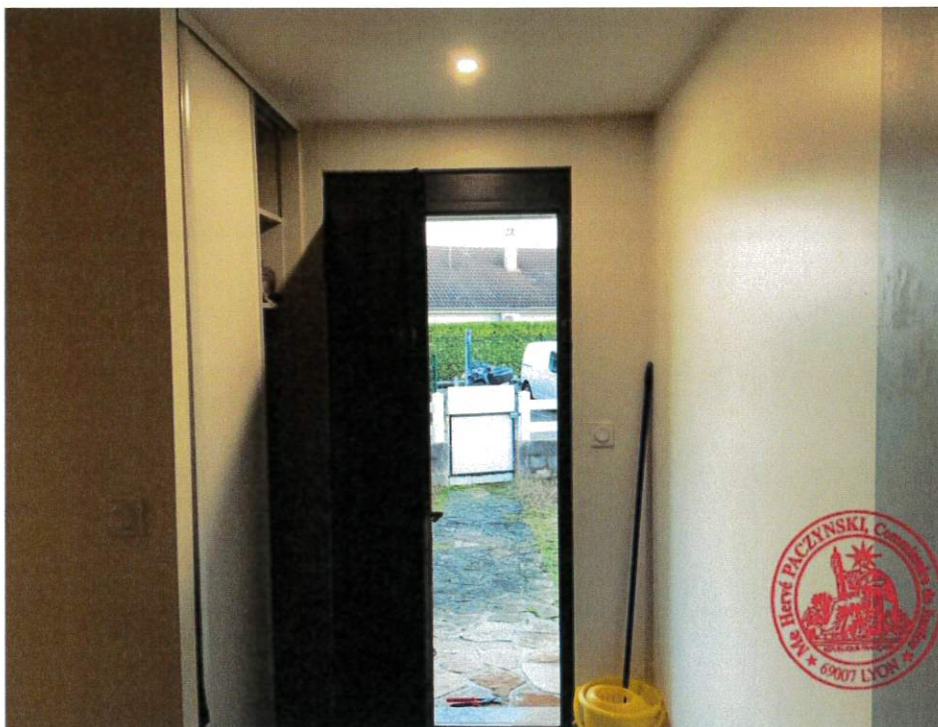
Présence d'un placard avec portes coulissantes à l'entrée.

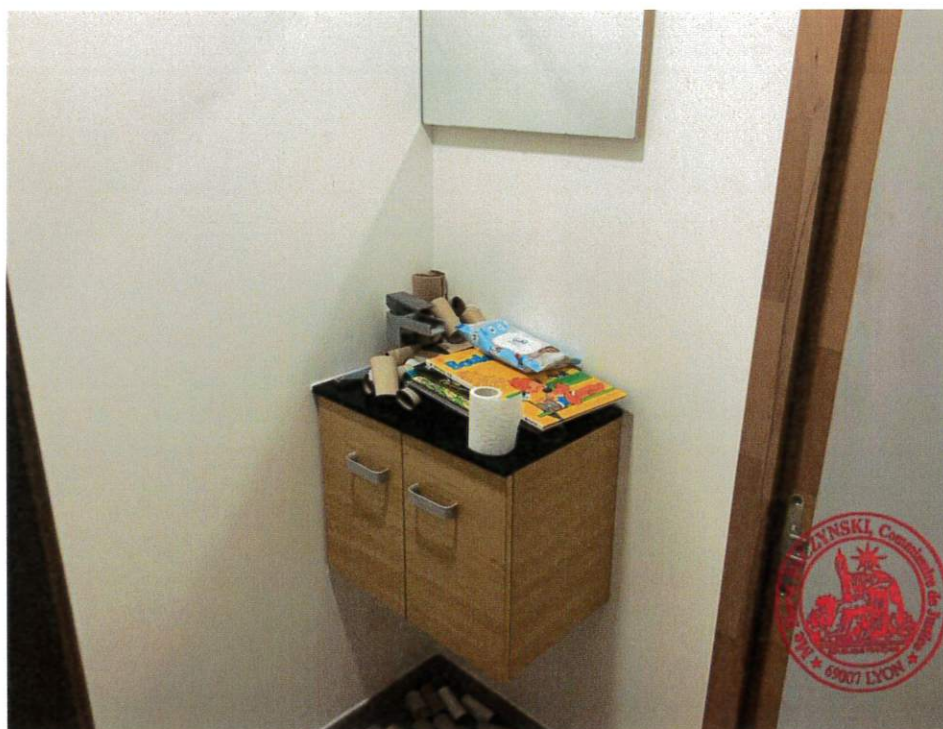
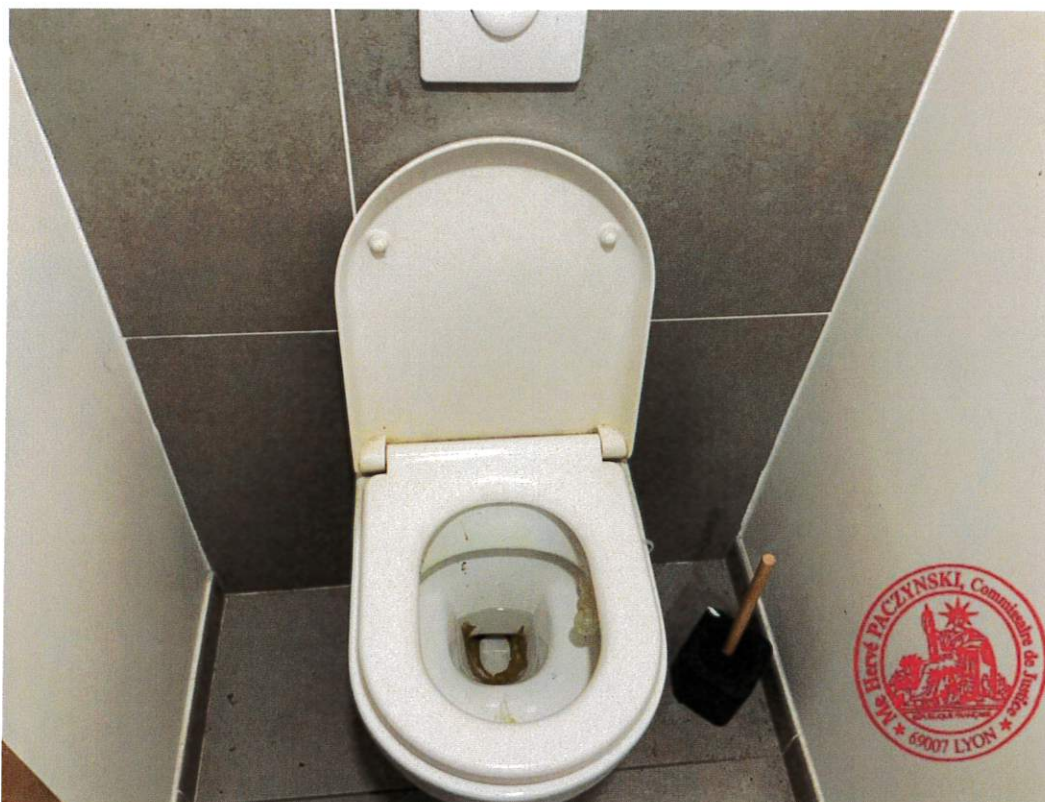
## WC

Sol et un mur carrelé en état d'usage, murs peints en blanc en état d'usage. Un WC suspendu et un lave-main avec meuble et un miroir en état d'usage.

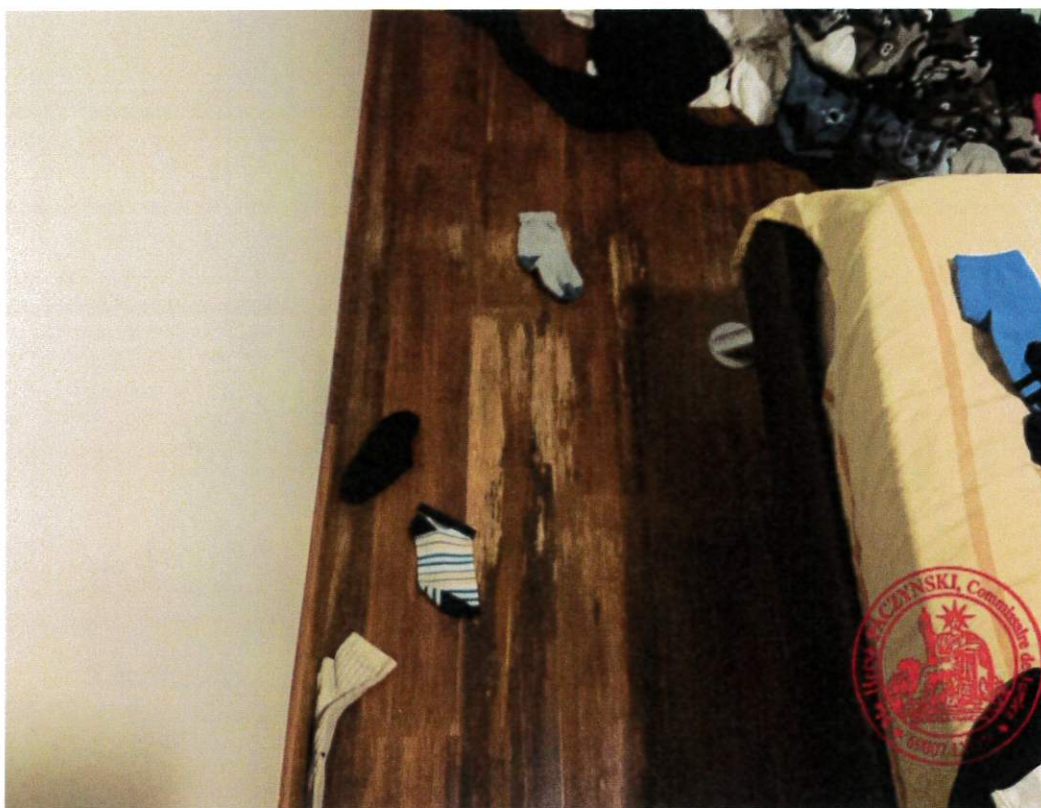
### CHAMBRE PARENTALE

Parquet au sol en mauvais état. Murs peints en blanc en état d'usage. Une fenêtre donnant sur la Rue Edmond de Rostand.

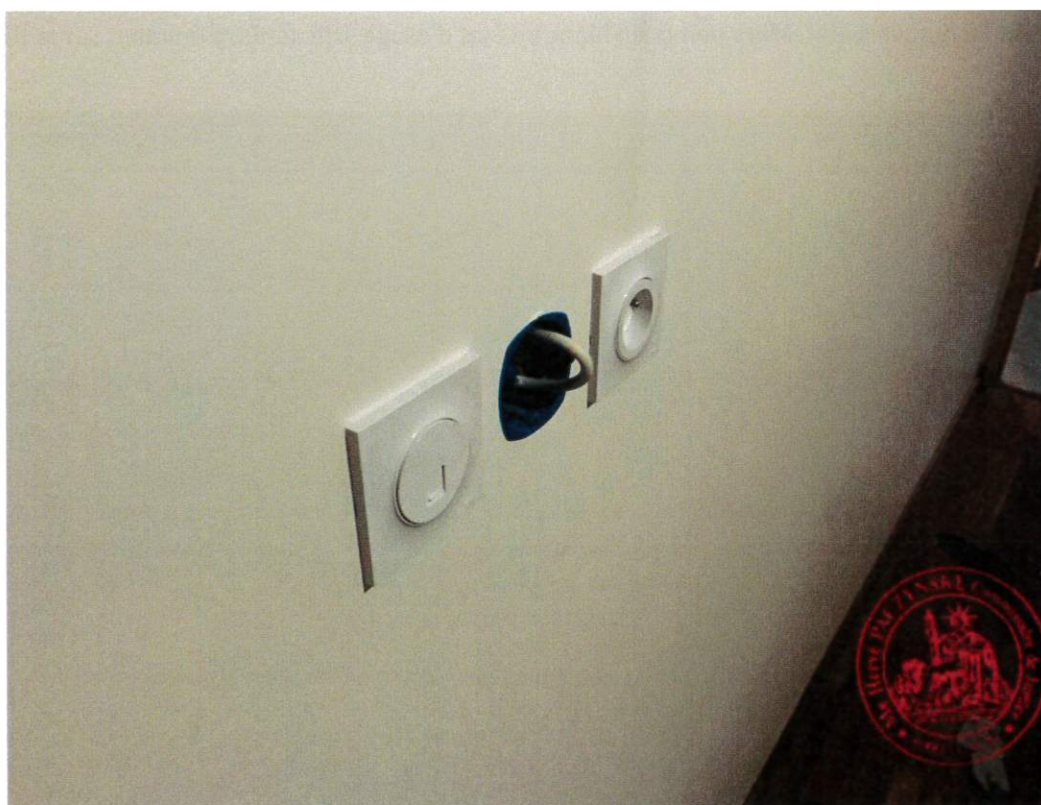
Je note une boîte d'encastrement, une prise secteur et une prise RJ45 au mur face au lit.

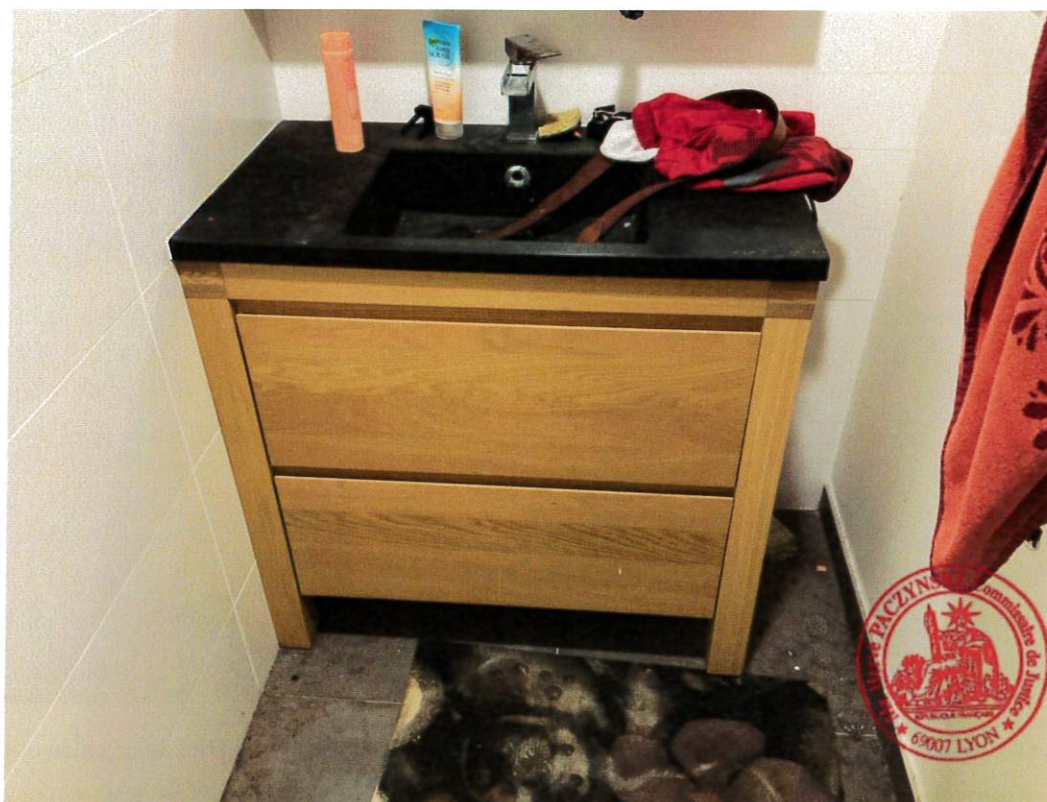
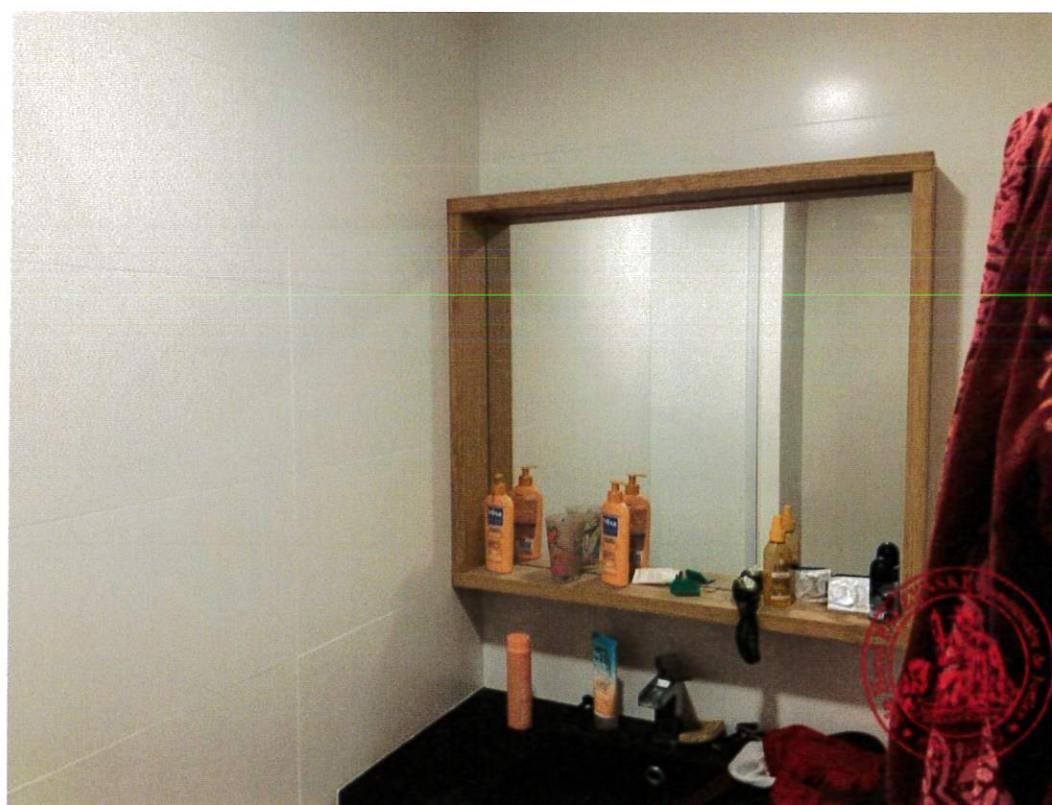
Carrelage au sol dans la partie salle de bain sale, murs carrelés en état d'usage. Un meuble avec vasque en état correct, un miroir, un sèche serviette en état d'usage.

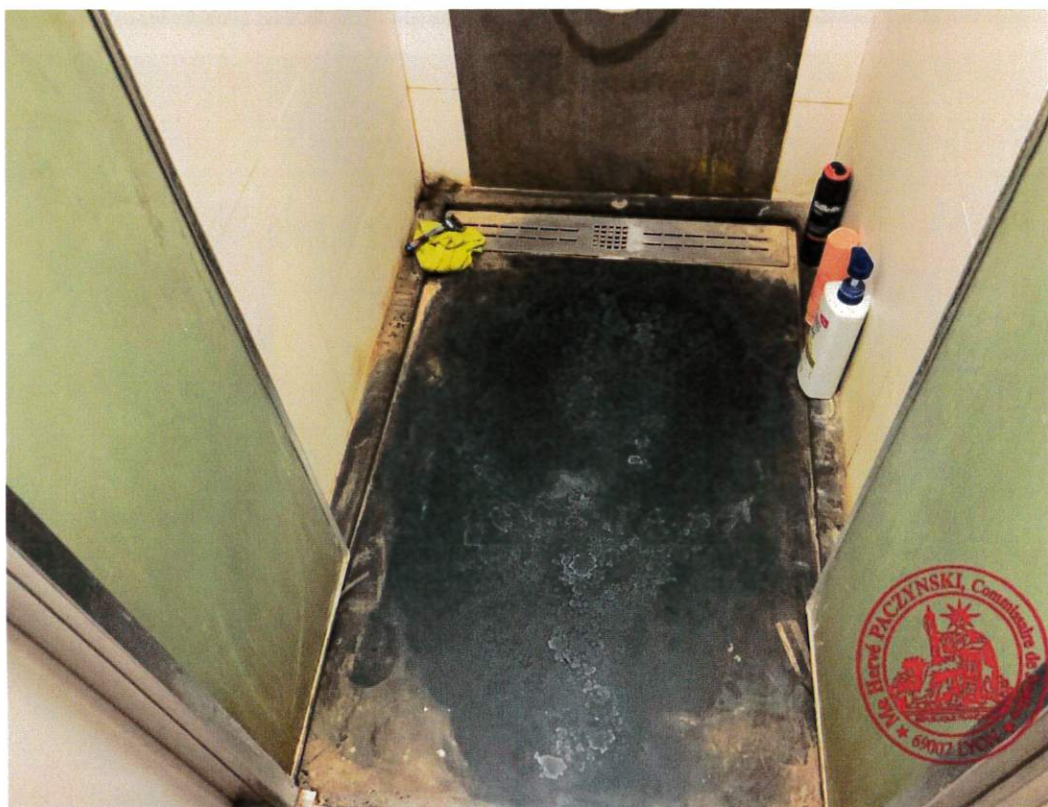
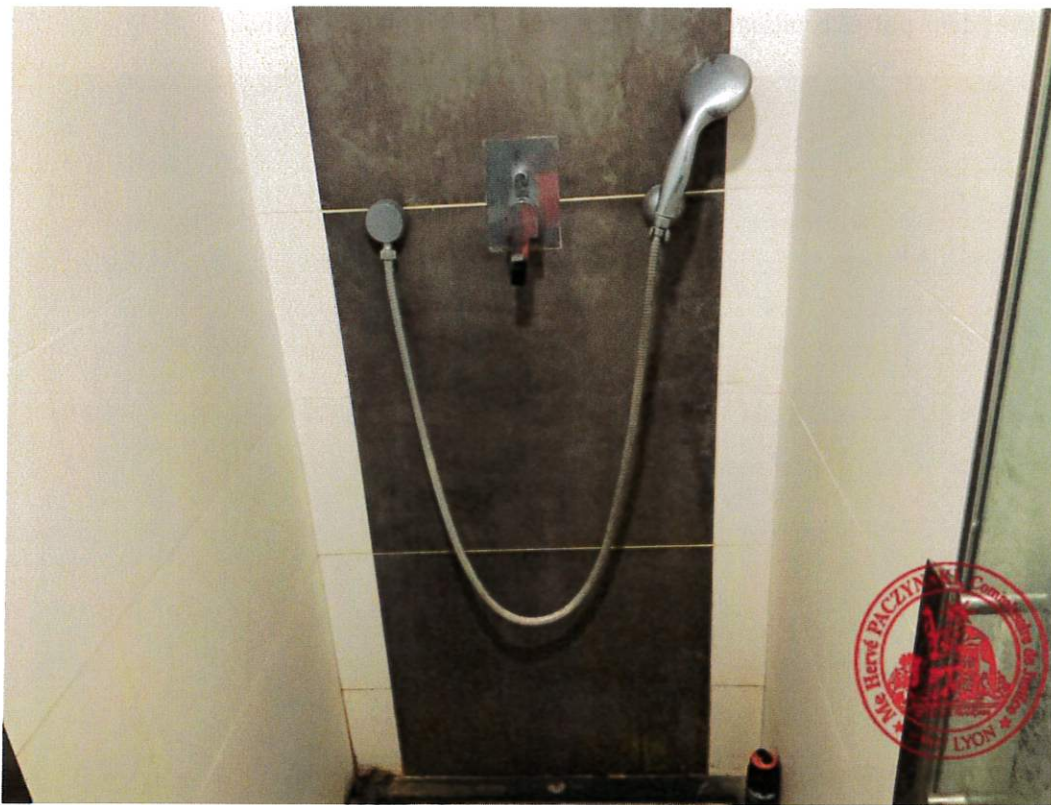
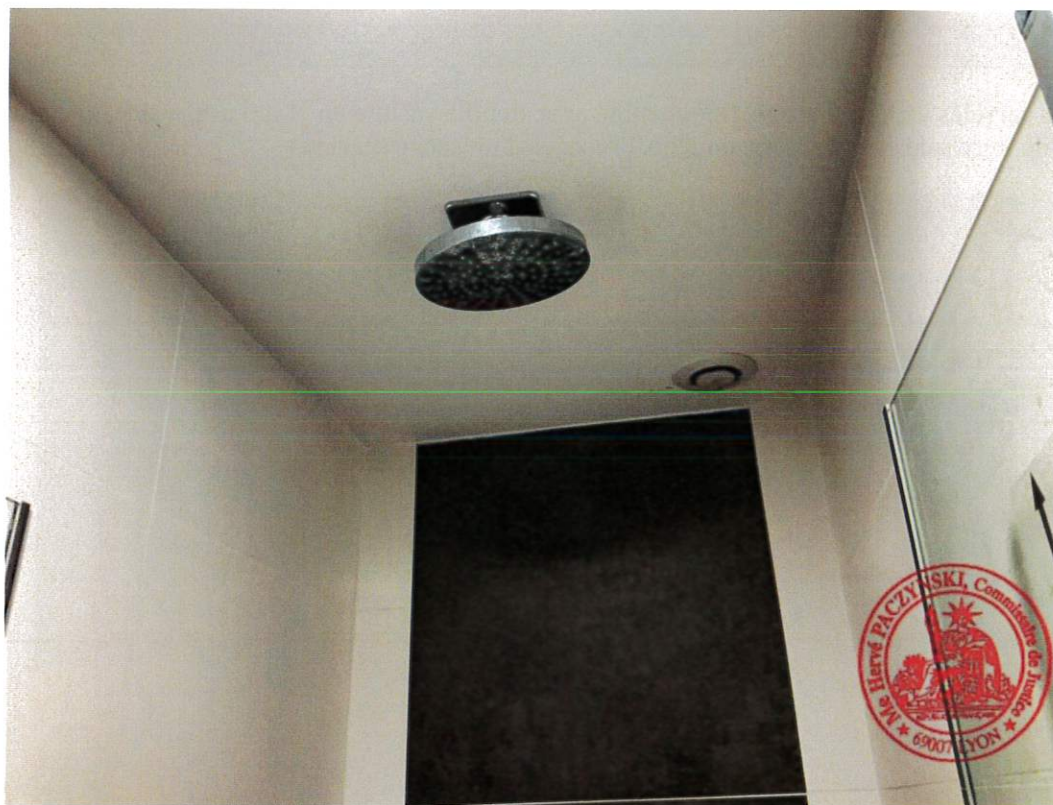
Une douche à l'italienne avec deux portes, l'ensemble des surfaces sont recouvertes de calcaire et de dépôt.

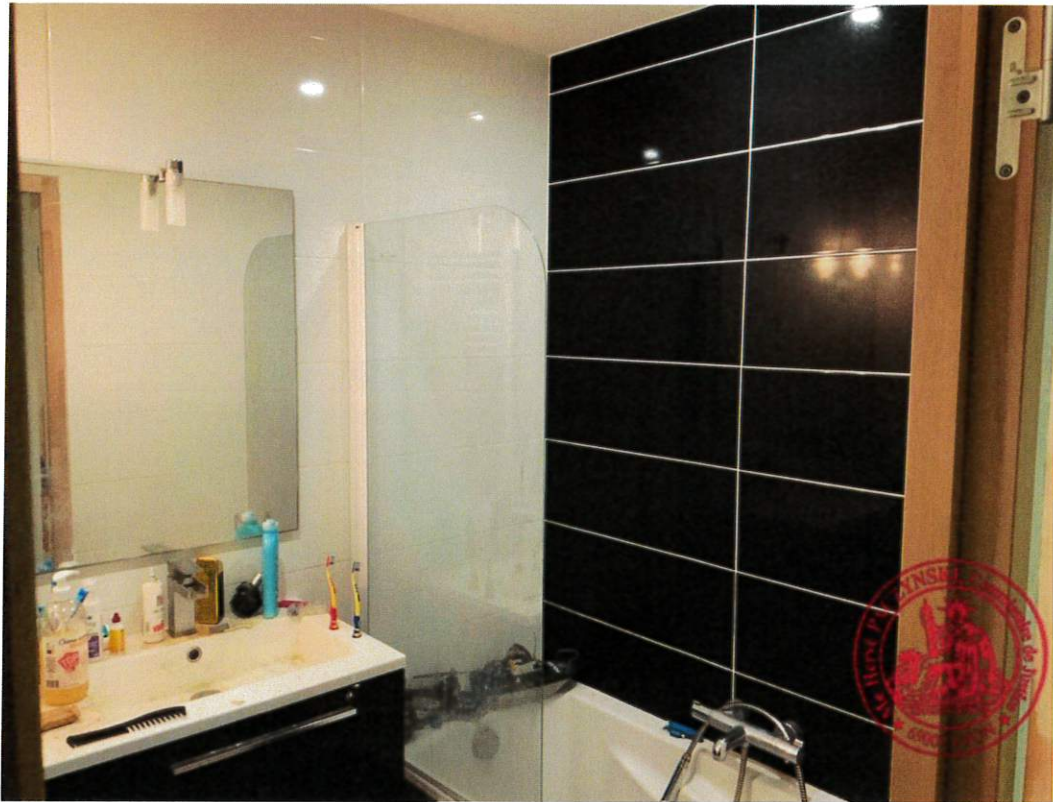
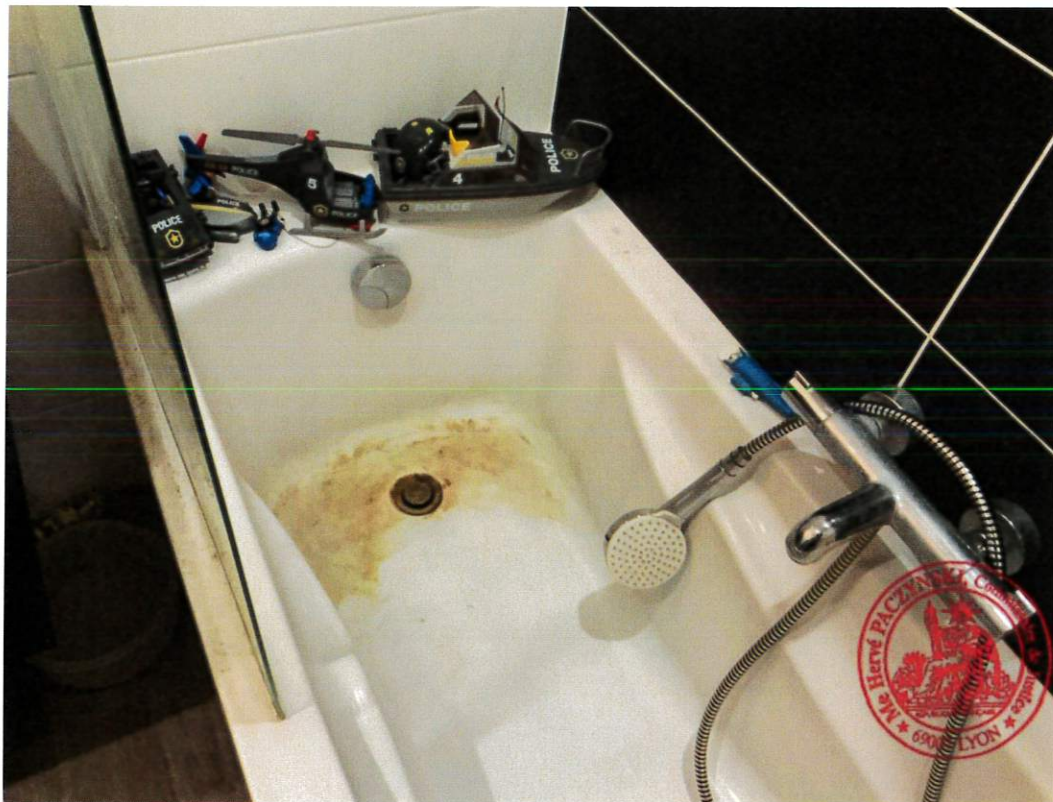
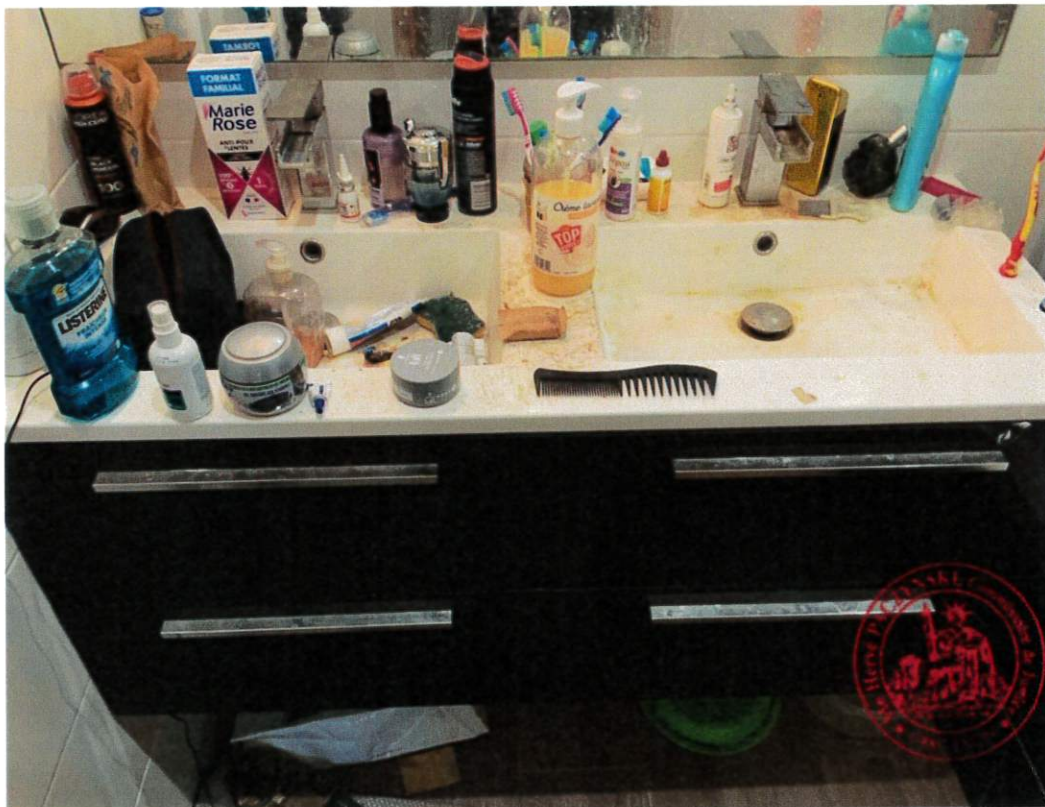
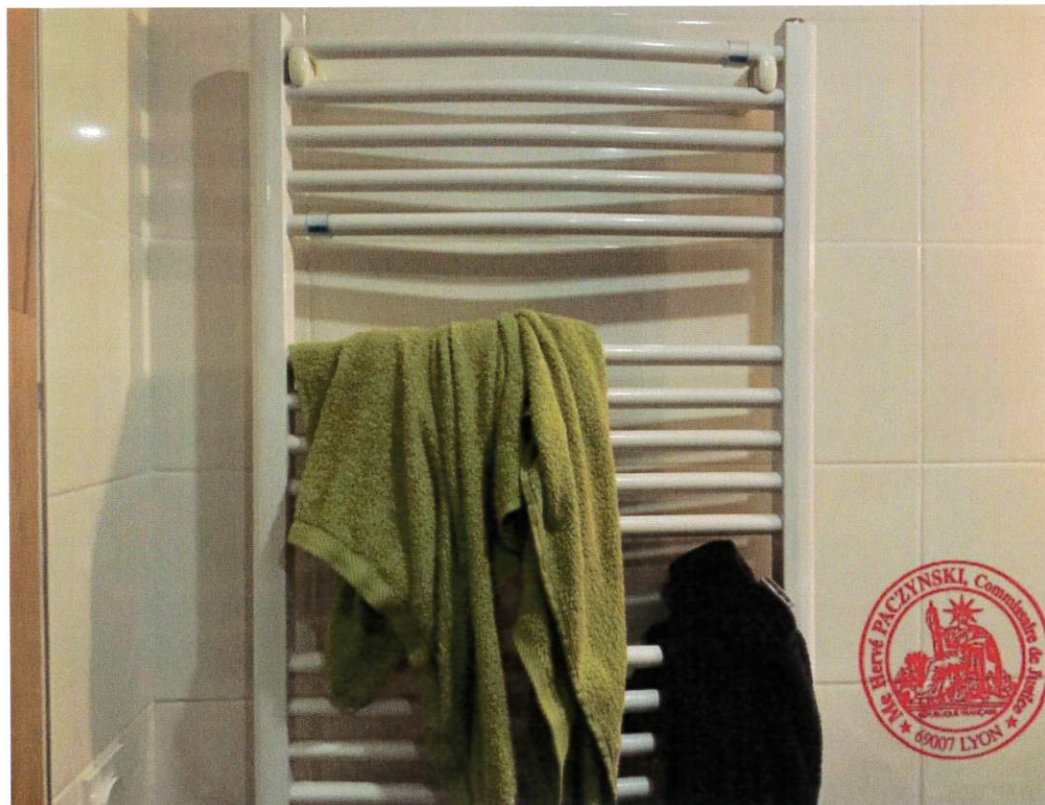
### SALLE DE BAIN

Sol et murs carrelés en état d'usage. Une meuble avec double vasque en état d'usage sale, une miroir en état d'usage. Baignoire sale avec paroi de douche. Présence d'un sèche serviette.

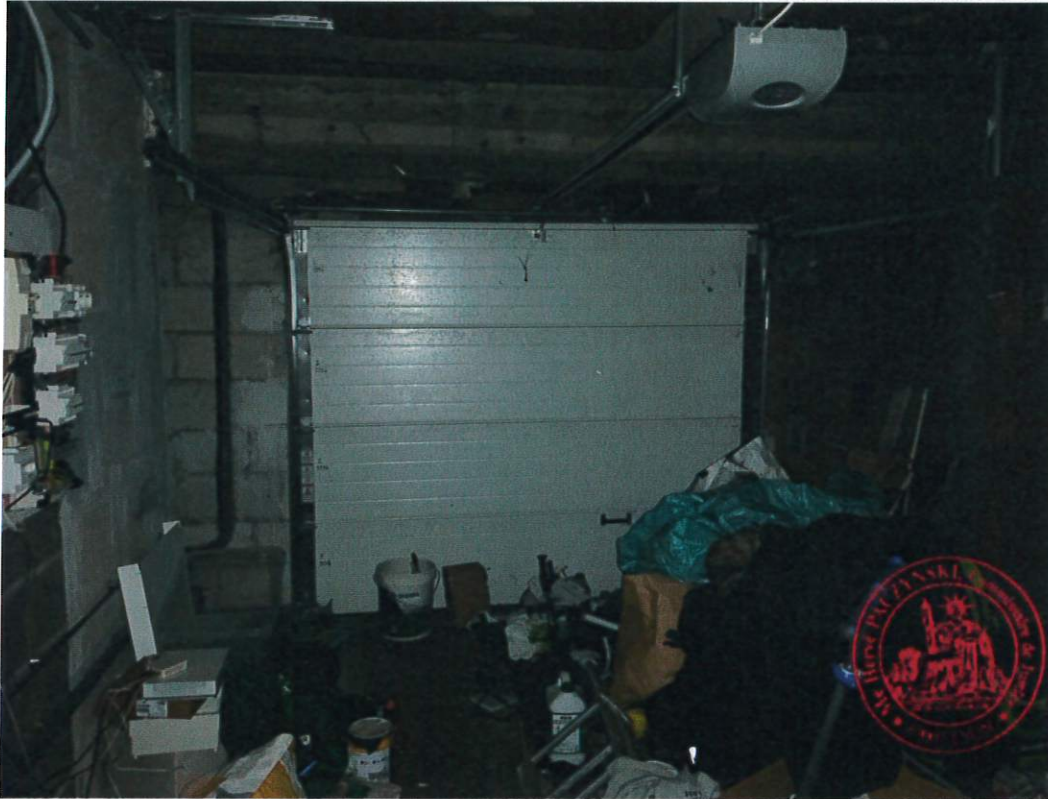
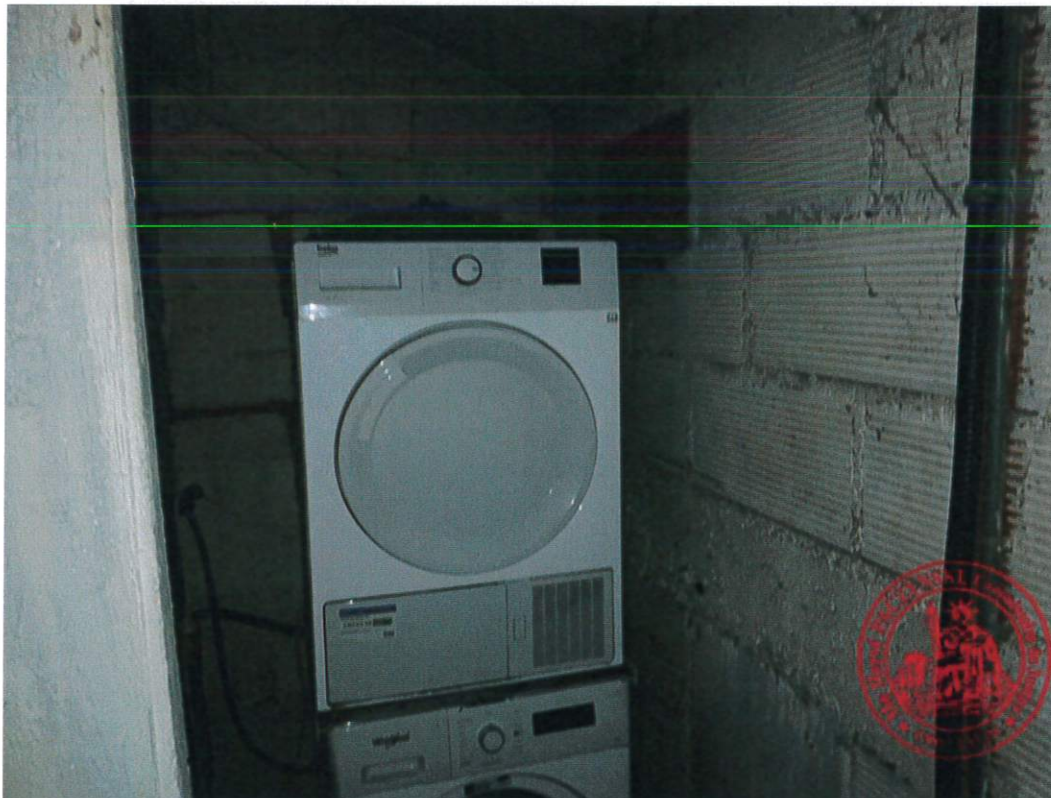
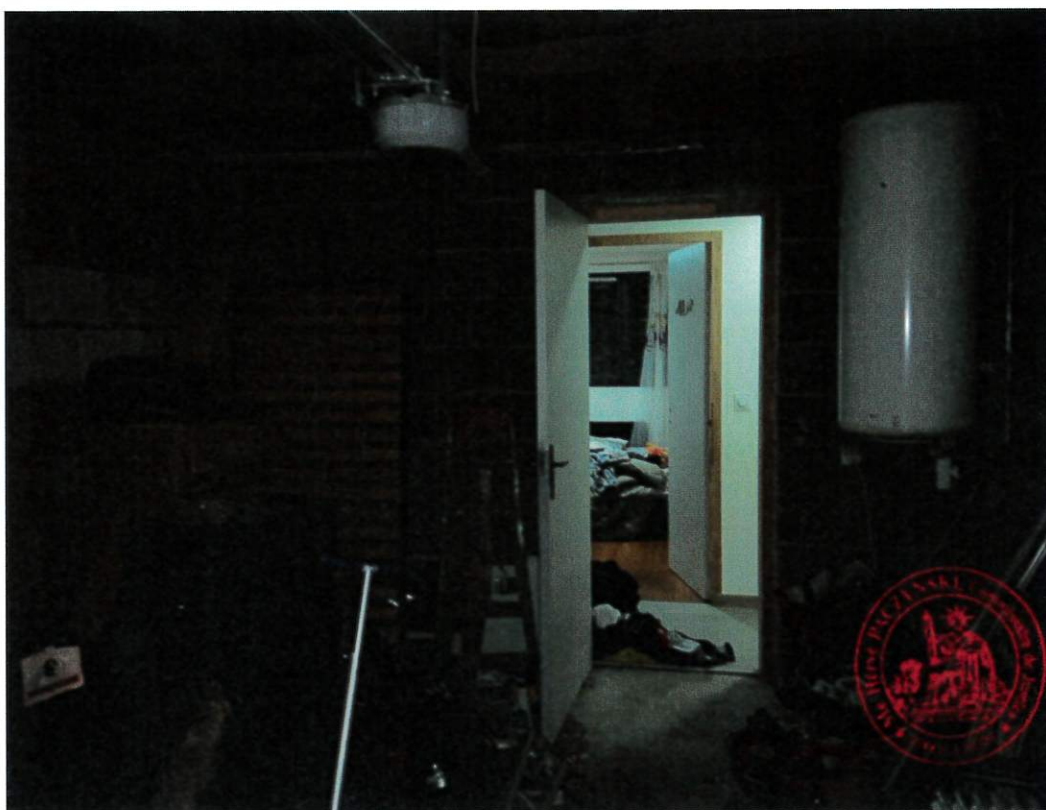
## GARAGE

L'ensemble des surfaces sont brutes. Présence d'une porte sectionnelle dont le fonctionnement n'a pu être vérifié. Présence d'un renforcement à gauche avec sèche-linge et lave-linge. Chauffe-eau à l'entrée.
