# PROCES VERBAL DE CONSTAT

Certifie m'être spécialement transporté ce jour à 08h10 à (69330) MEYZIEU, 41 Rue Edmond de Rostand, à l'effet de dresser procès-verbal de description des biens appartenant à

sur une parcelle figurant au cadastre de ladite commune section BK n°6 à 11 d'une contenance de 01ha 97a 62 ca – lot n°156

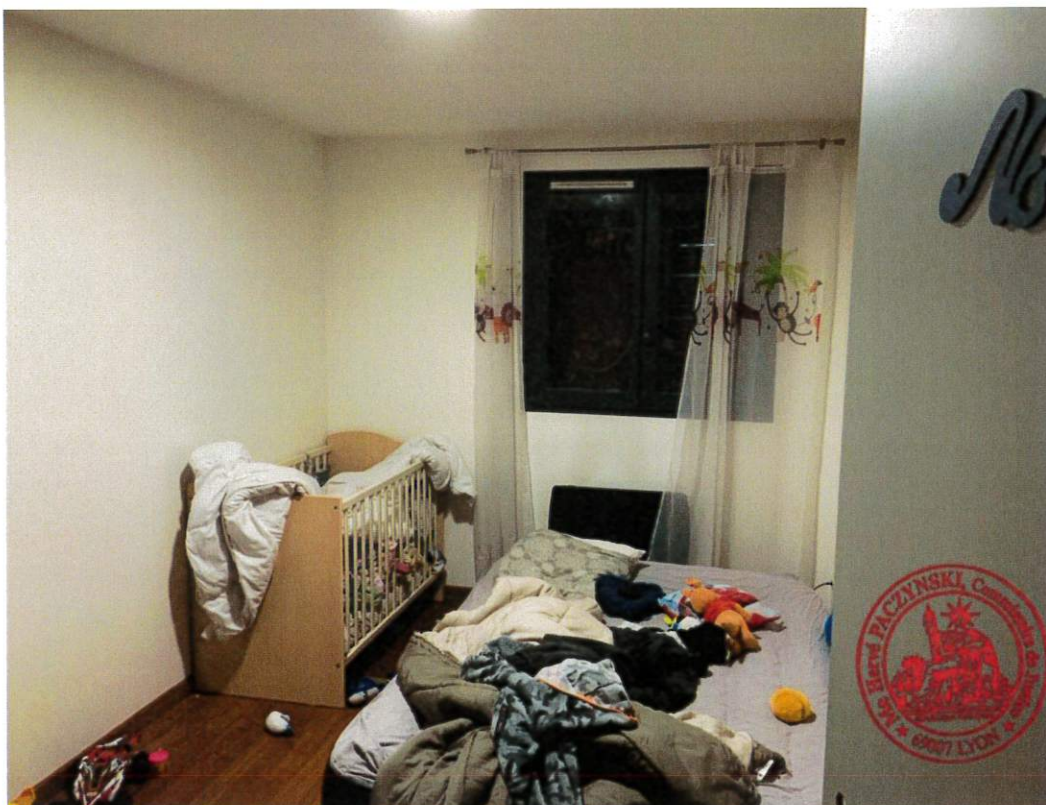
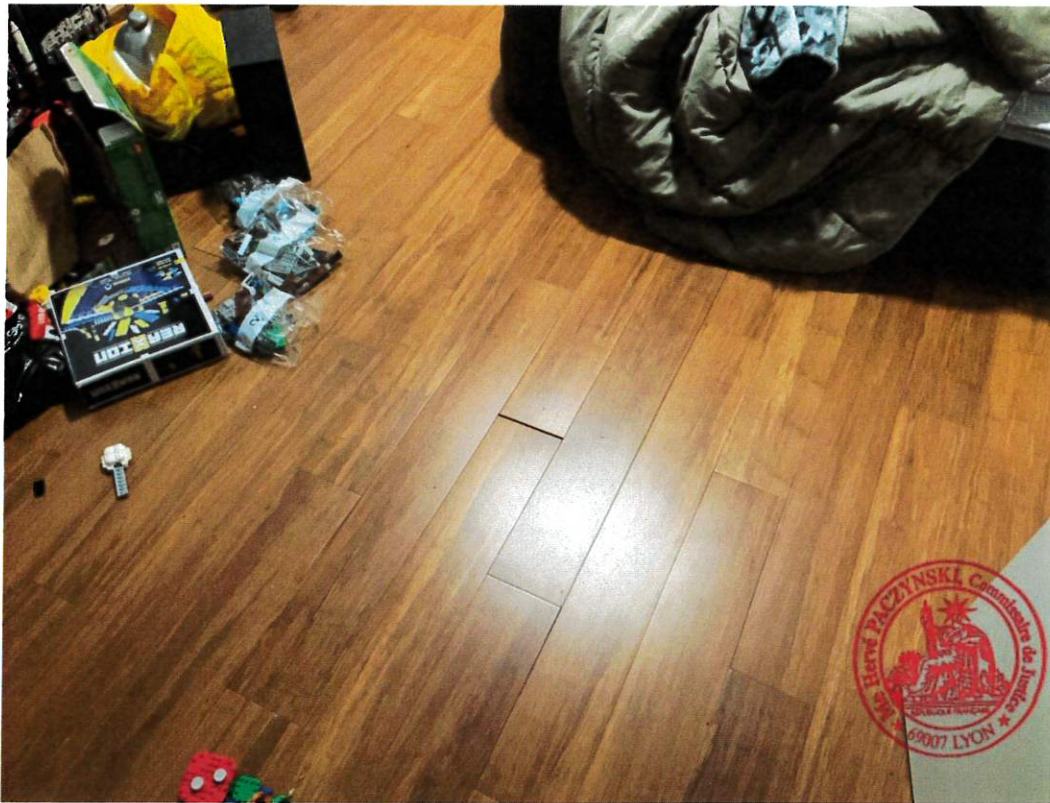
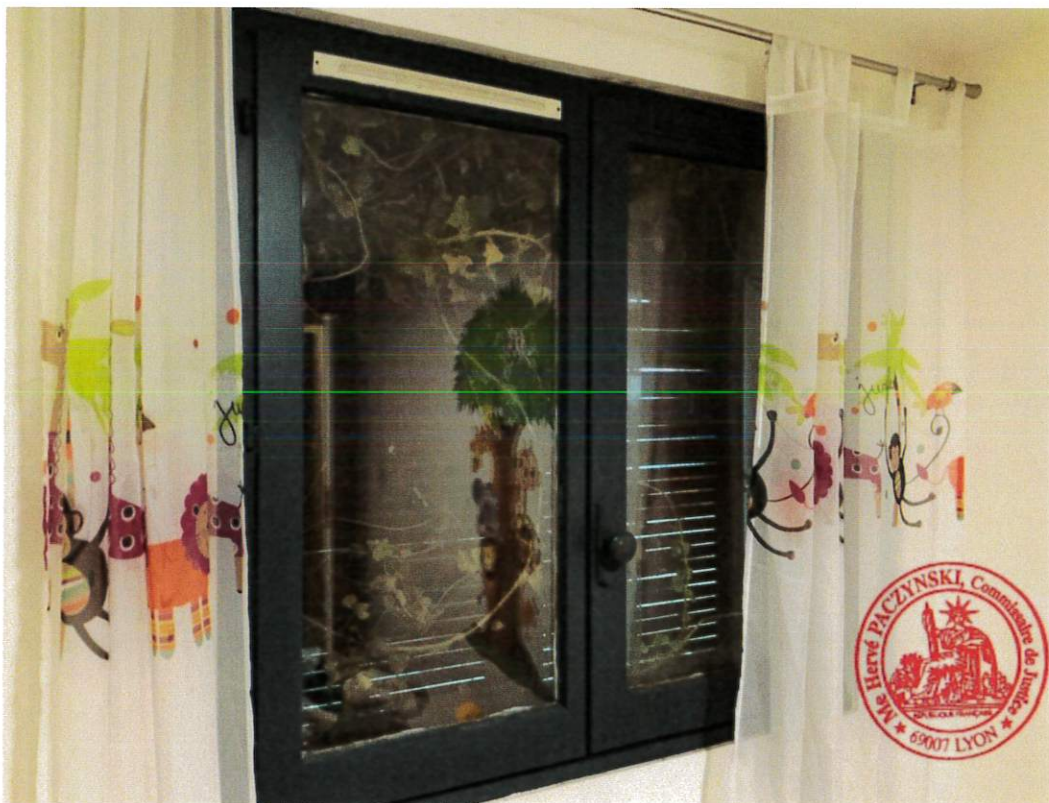
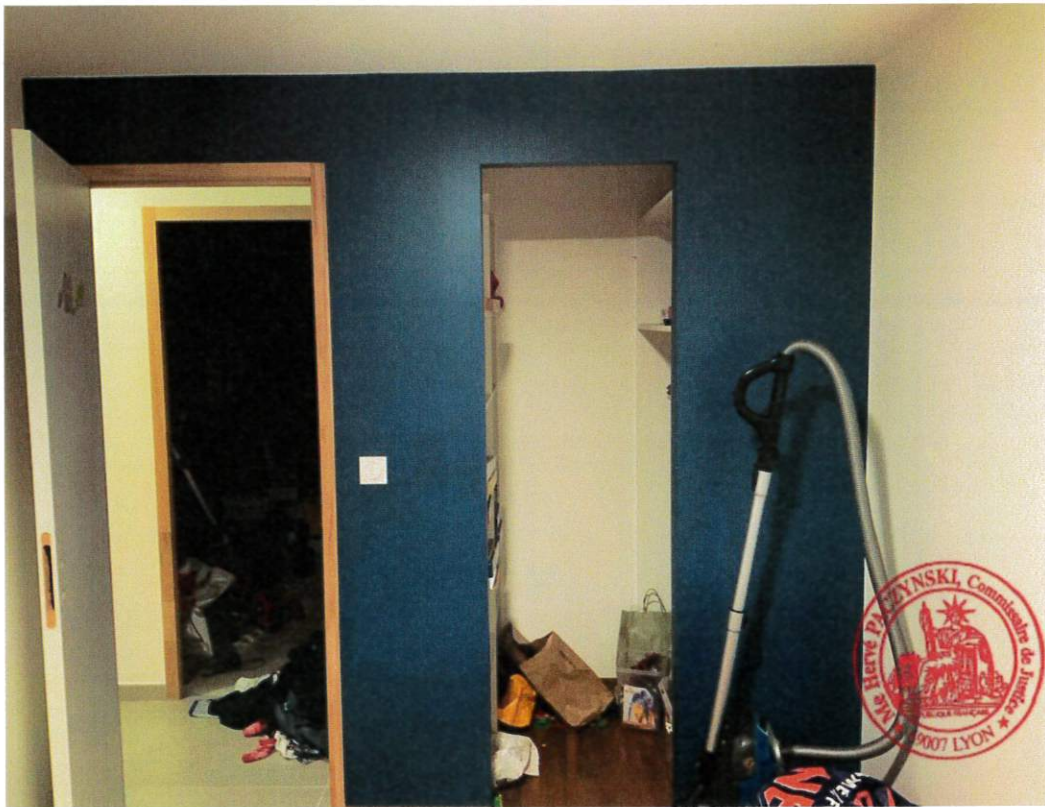
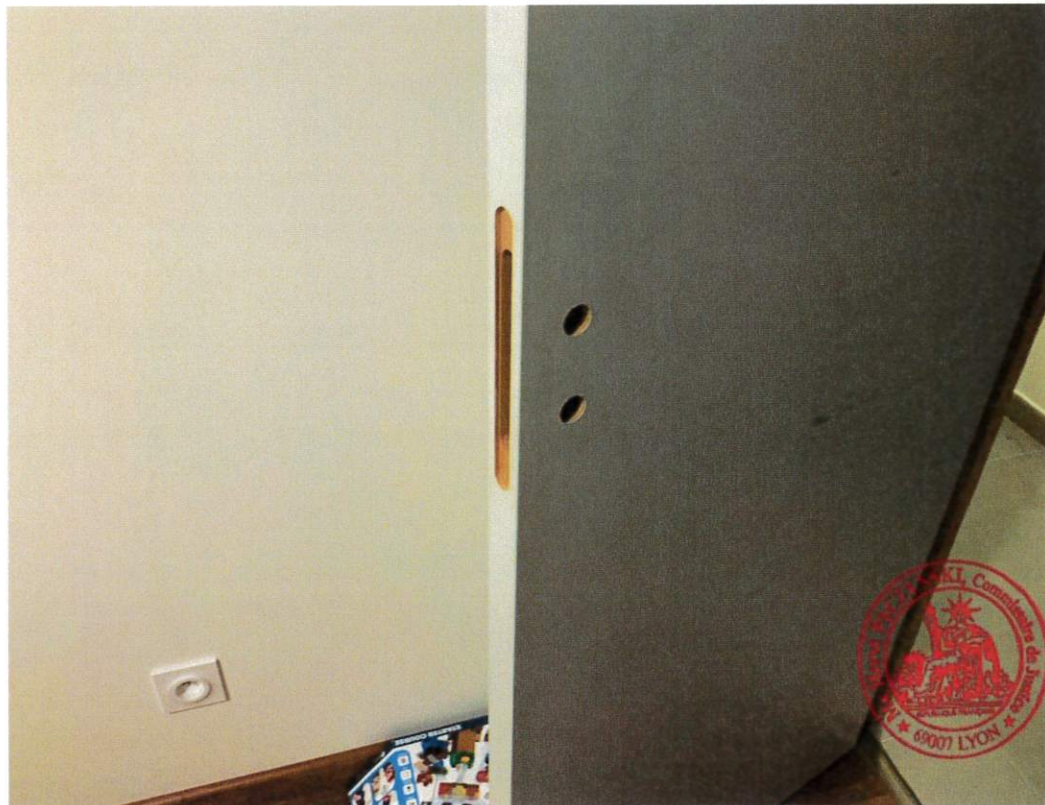
## CHAMBRE 2

Parquet au sol en état d'usage. Murs peints en état d'usage, un espace dressing sans porte avec rayonnages. Absence de poignée de porte.

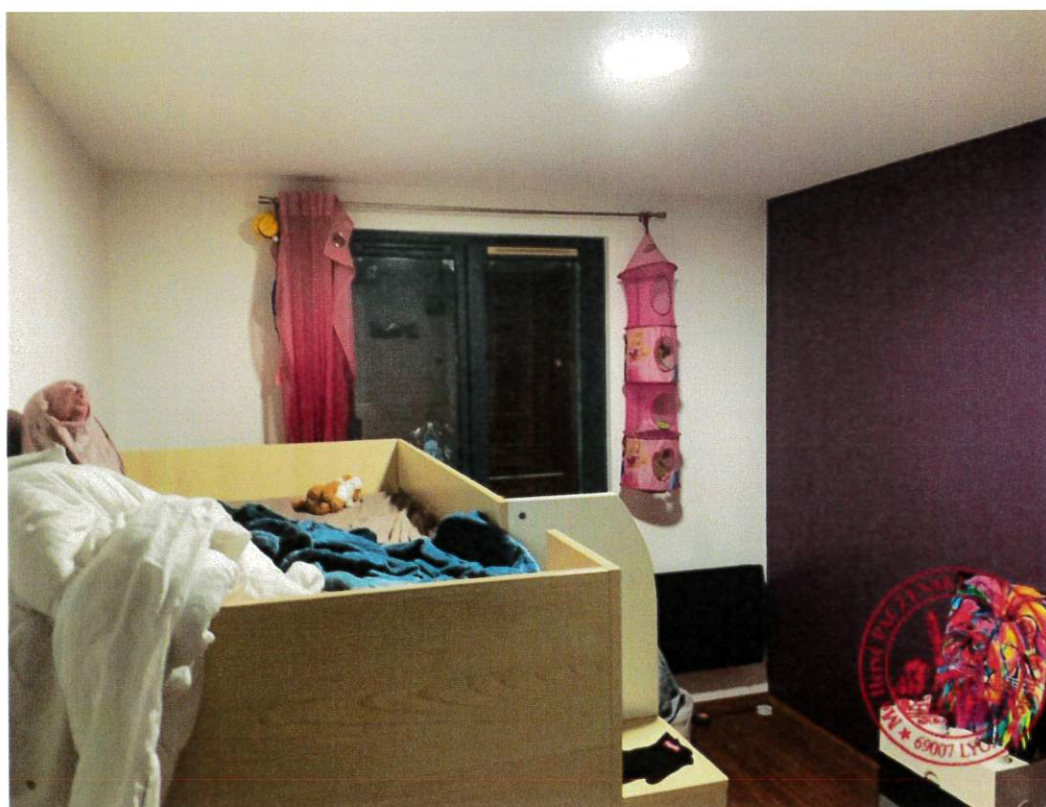
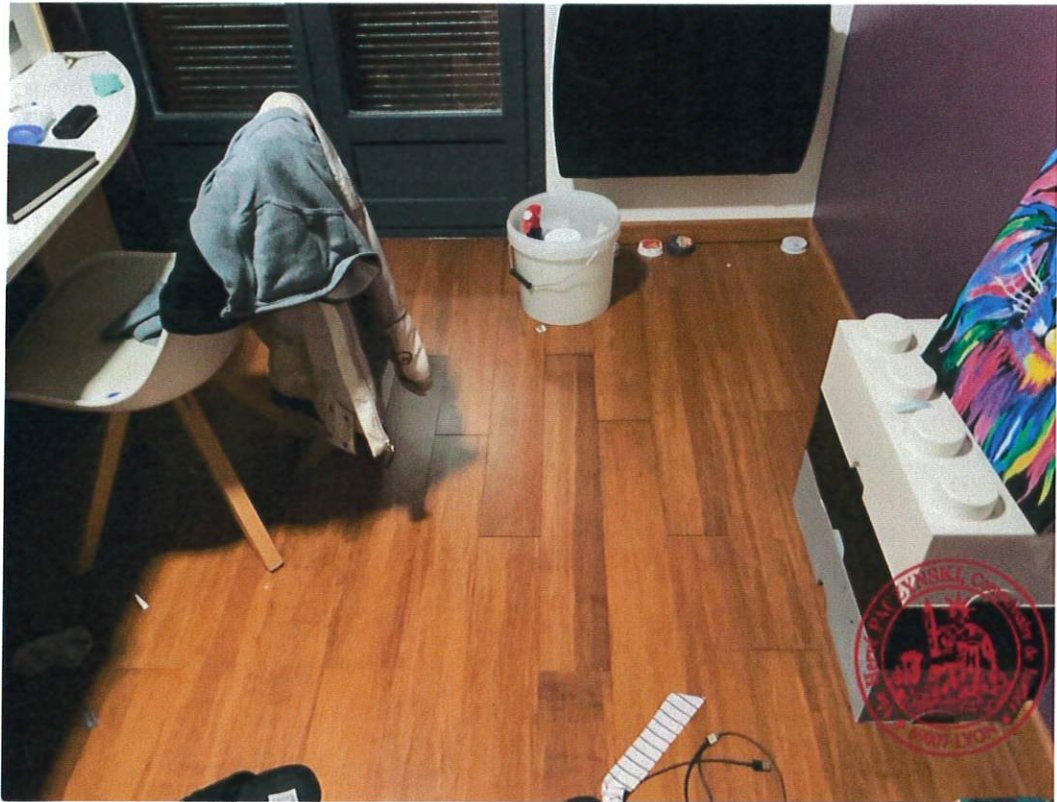
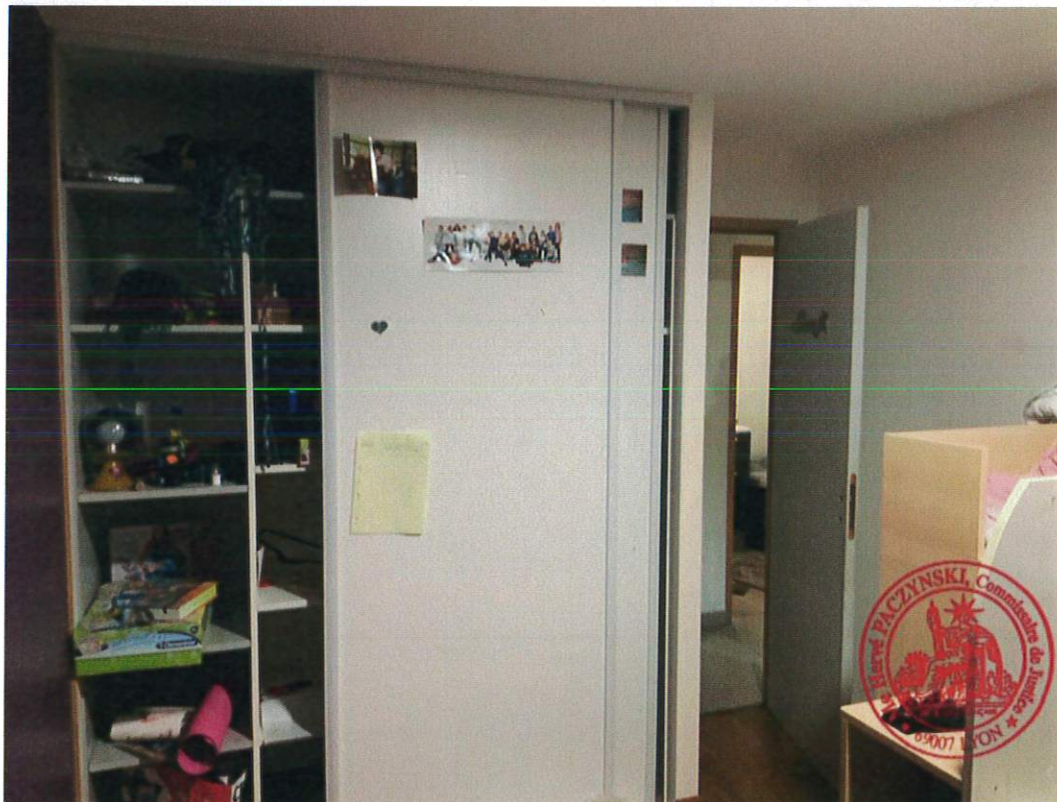
#### CHAMBRE 4

Parquet au sol en état d'usage. Murs peints en état d'usage. Un placard avec portes coulissantes en état d'usage. Une porte fenêtre donnant sur le jardin intérieur en état moyen.

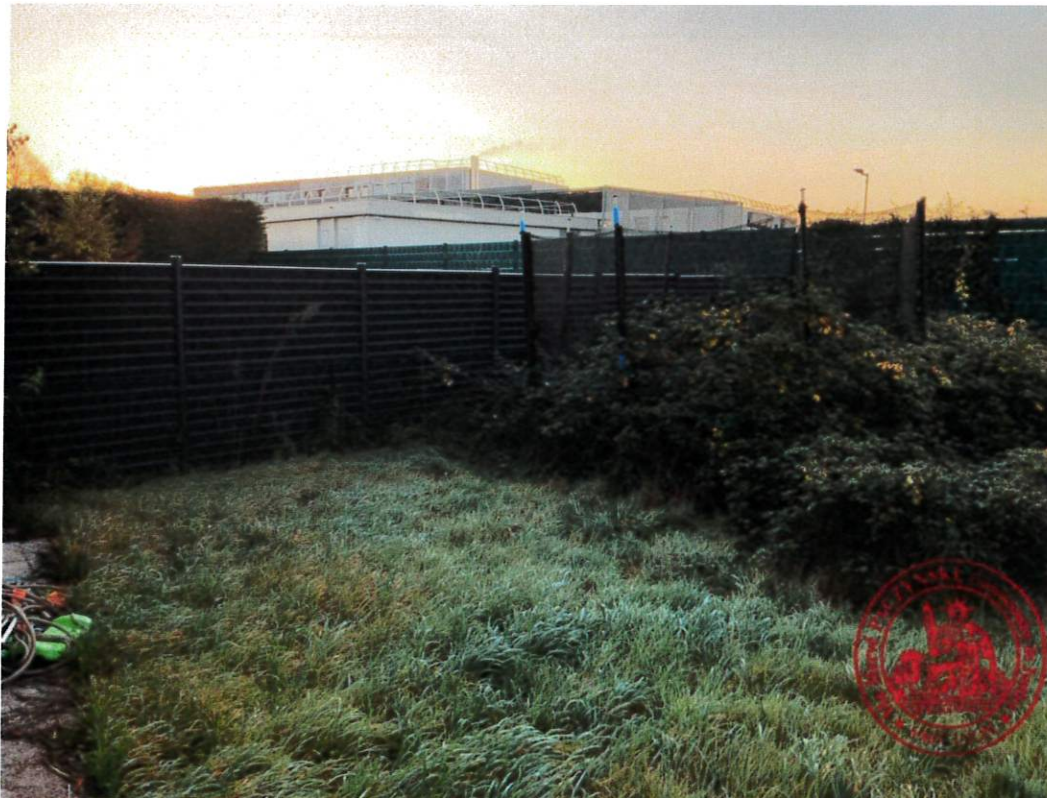
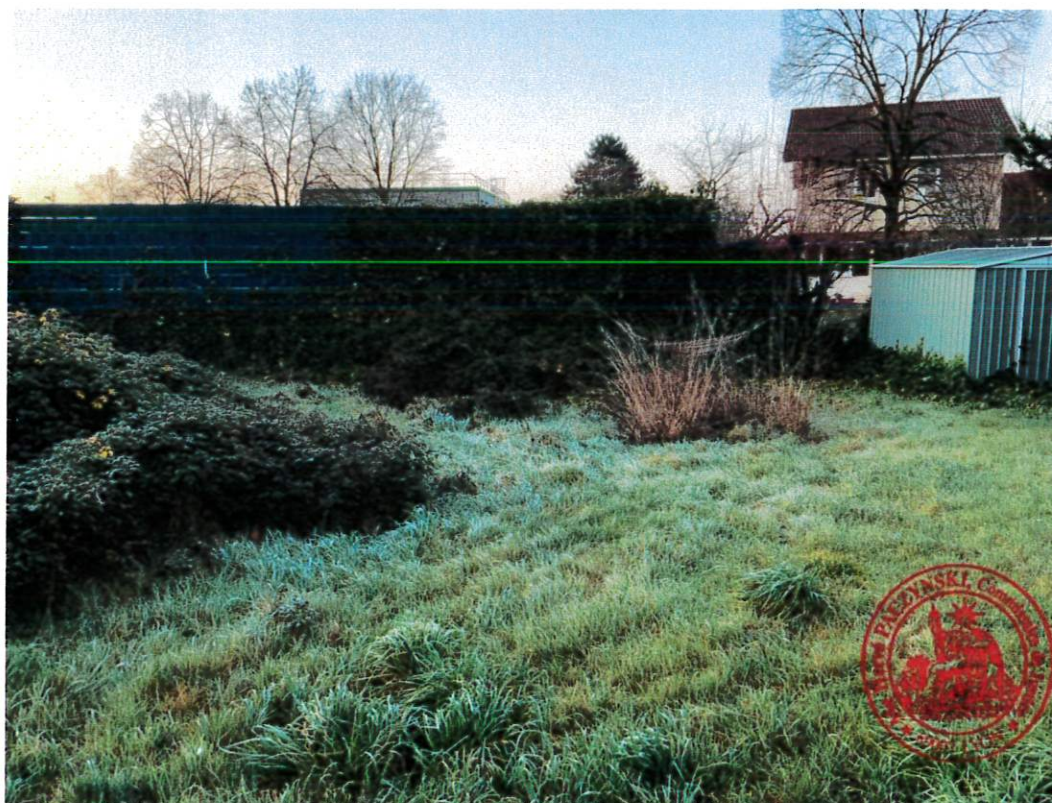
## JARDIN

Le jardin n'est pas entretenu, fermé par des panneaux. Présence d'un trampoline et d'un abri de jardin.

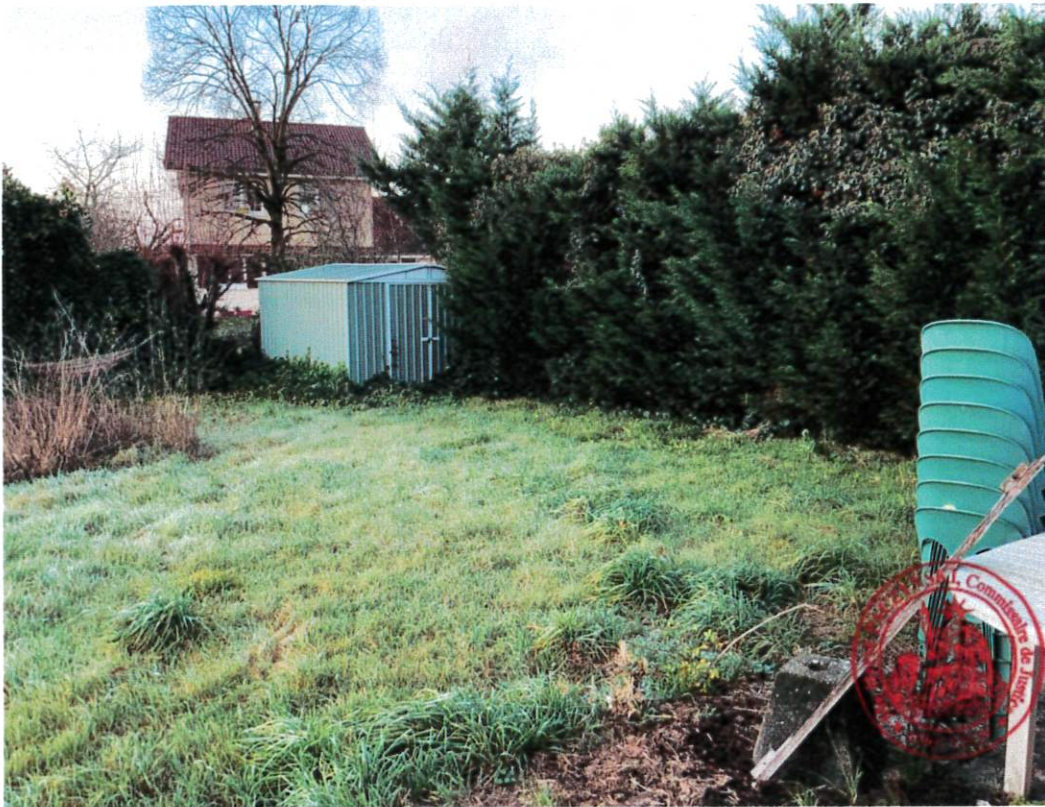
Les dalles de la terrasse sont en mauvais état.
