PROCES-VERBAL DESCRIPTIF

Et mandaté aux fins de dresser l'état descriptif de l'ensemble immobilier appartenant aux consorts [REDACTED], situé à LASCAZERES – HAUTES-PYRENEES, 32 route du Béarn, cadastré dite commune section E n° 82, 83, 84 et 85.

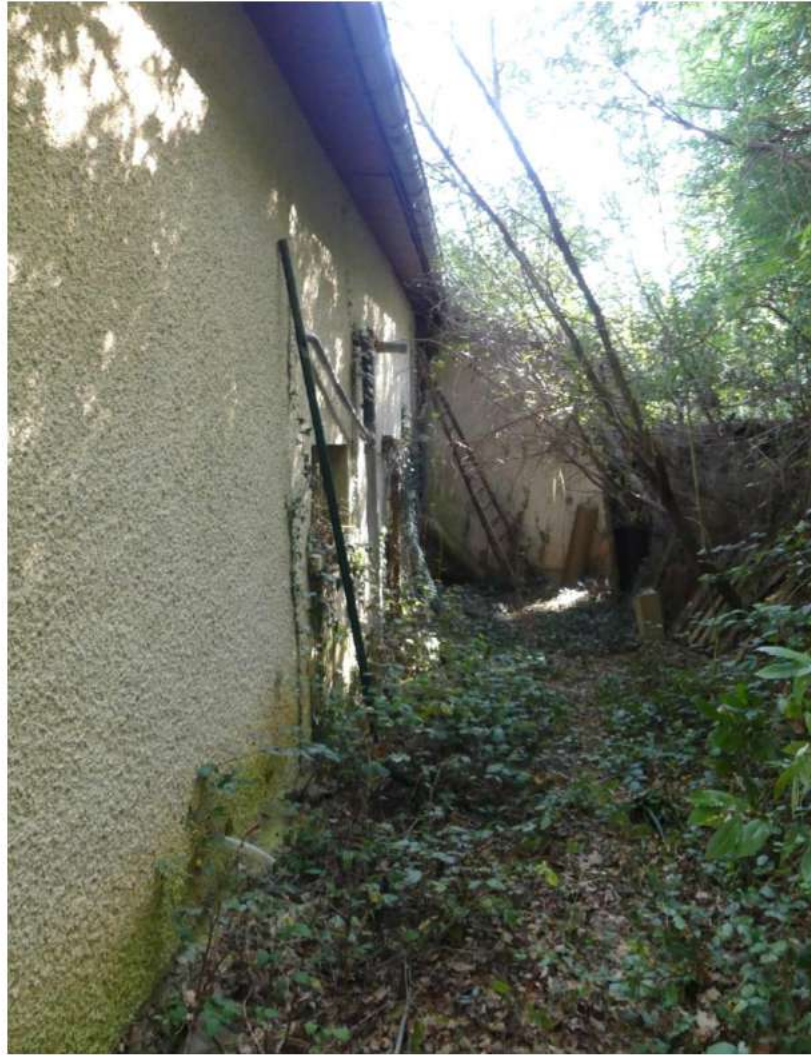
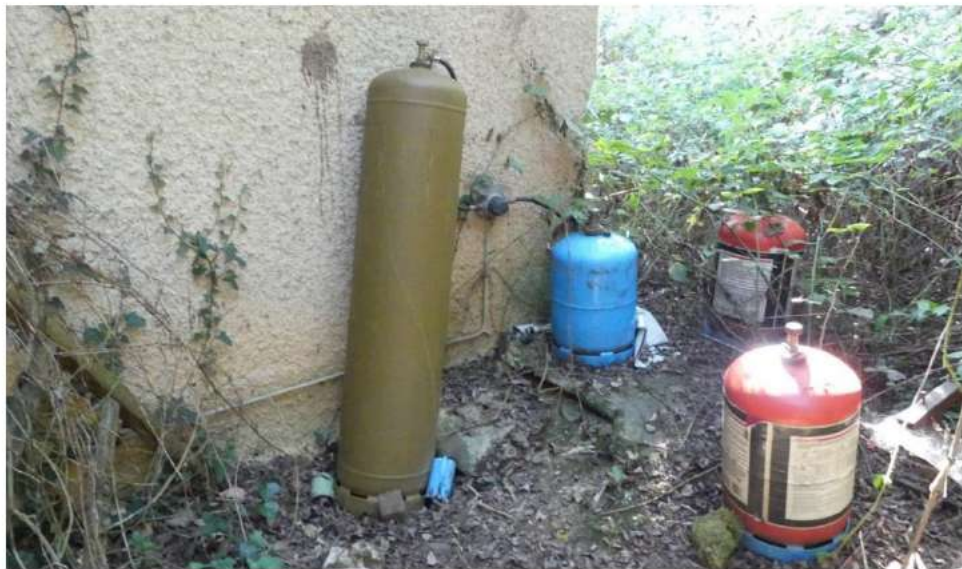
En façade ouest de la maison, présence de descentes en PVC, dont le pluvial qui se déverse directement sur le sol. Présence des deux regards de ce que [REDACTED] me déclare être la fosse septique (assainissement non collectif). Présence également d'une canalisation en PVC que [REDACTED] me déclare être l'évacuation de la VMC. Présence enfin de deux bouteilles de gaz que [REDACTED] me déclare servir à la production d'eau chaude par le biais d'un chauffe-eau

et à la gazinière de la cuisine. Le chauffage de la maison s'effectue par le biais de radiateurs électrique et d'un poêle à granules non fixé.

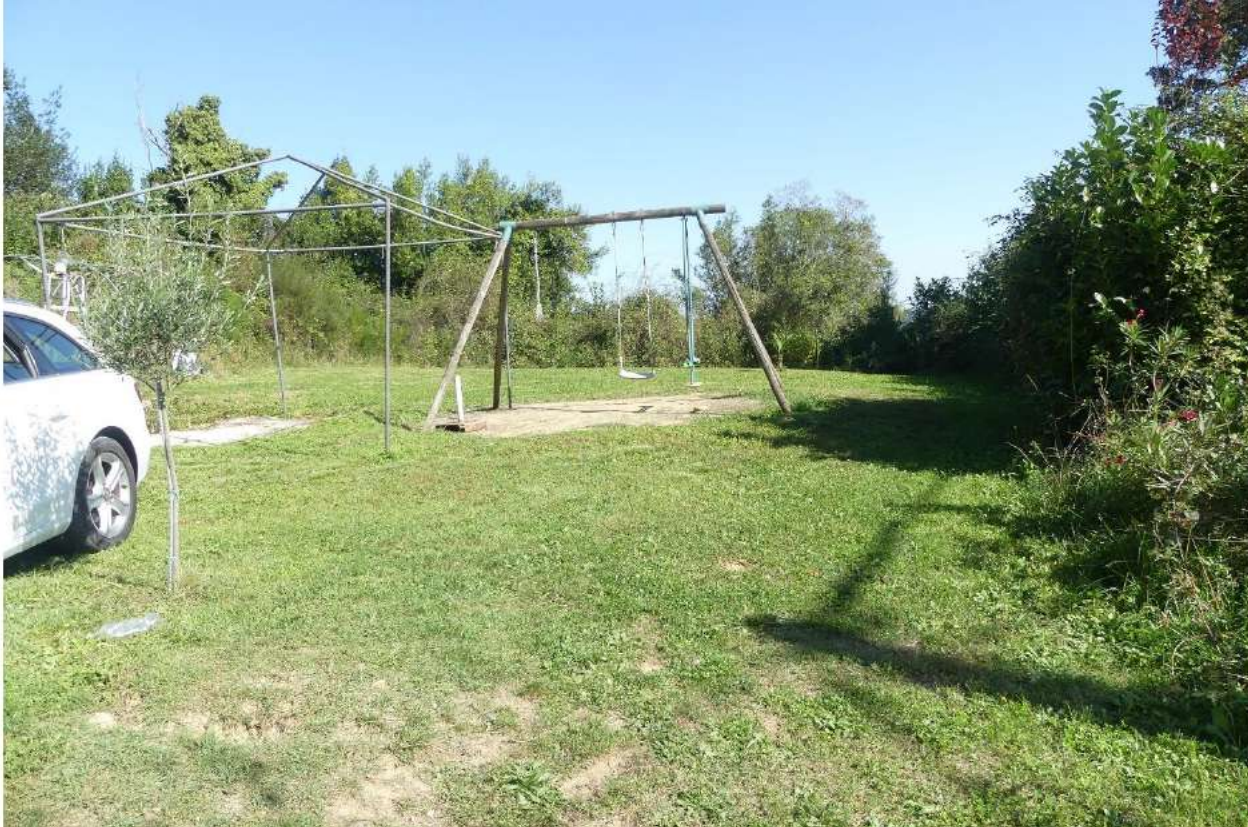
La parcelle E 85 est en nature de parking automobile et jardin d'agrément.

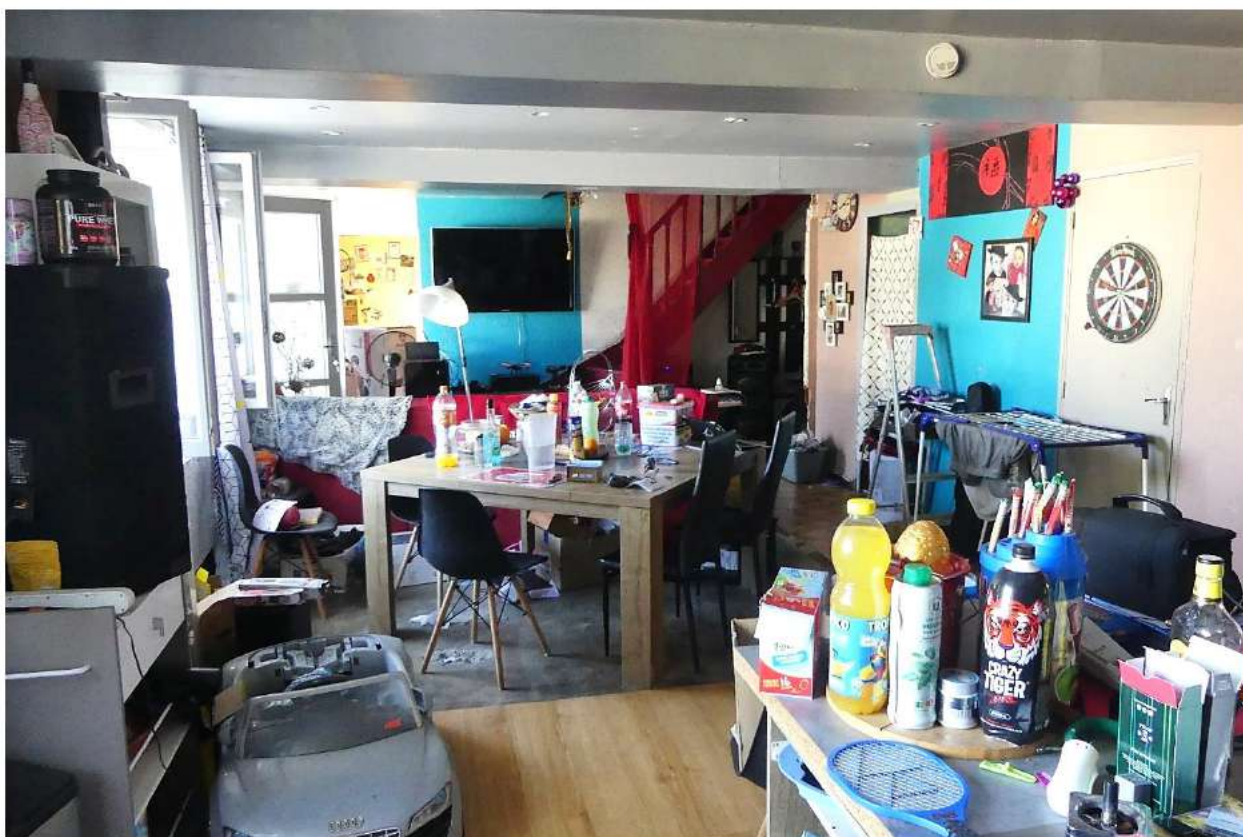
Pièce principale (49,60 m²) : on y accède depuis la façade orientale de la maison par une porte en alu thermolaqué de couleur ardoise avec double vitrage dont l'intérieur granité. Cette porte constitue l'entrée principale de la maison.

Le plafond est en placoplâtre peint avec spots électriques intégrés. Les murs en dur sont habillés de vinyle peint. Les plinthes sont en bois. Le sol est recouvert de manière disparate des carrelages non assortis, de lattes de stratifié, ou bien d'une dalle en béton avec marques d'une ancienne cloison détruite. Présence de de deux radiateurs

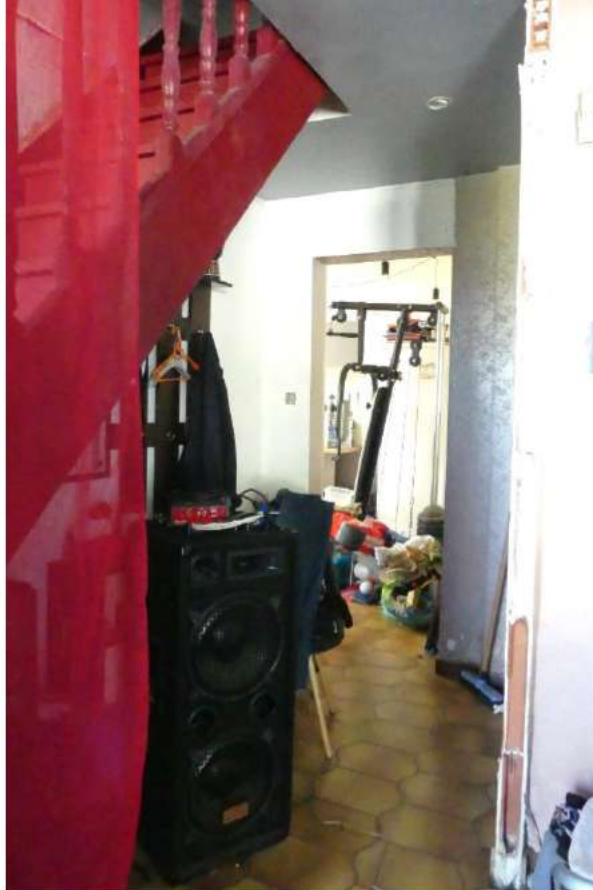
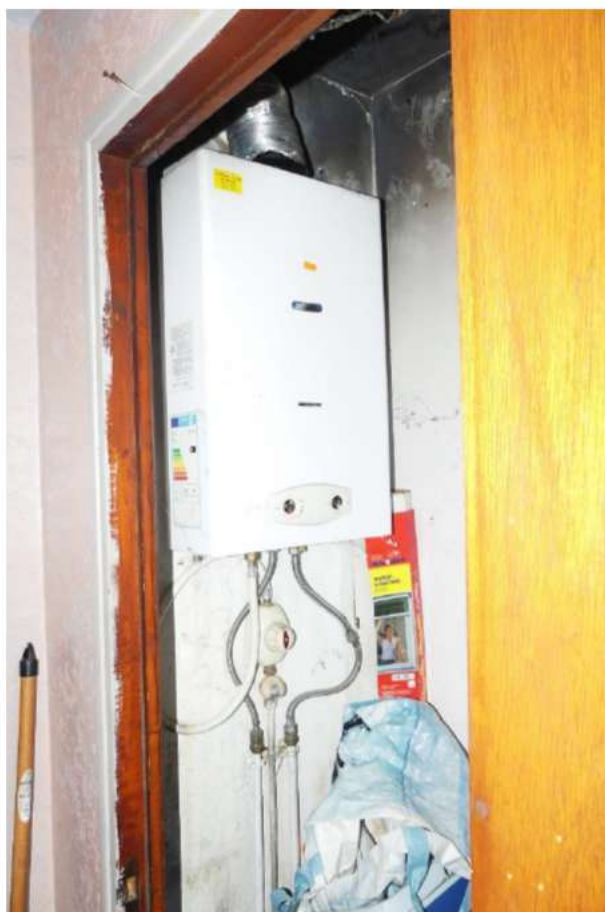
Au sud-ouest de cette grande pièce se trouve un dégagement menant à la cuisine, et dans lequel est aménagé un rangement de 0,80 m² avec porte en bois, contenant le chausse-eau.

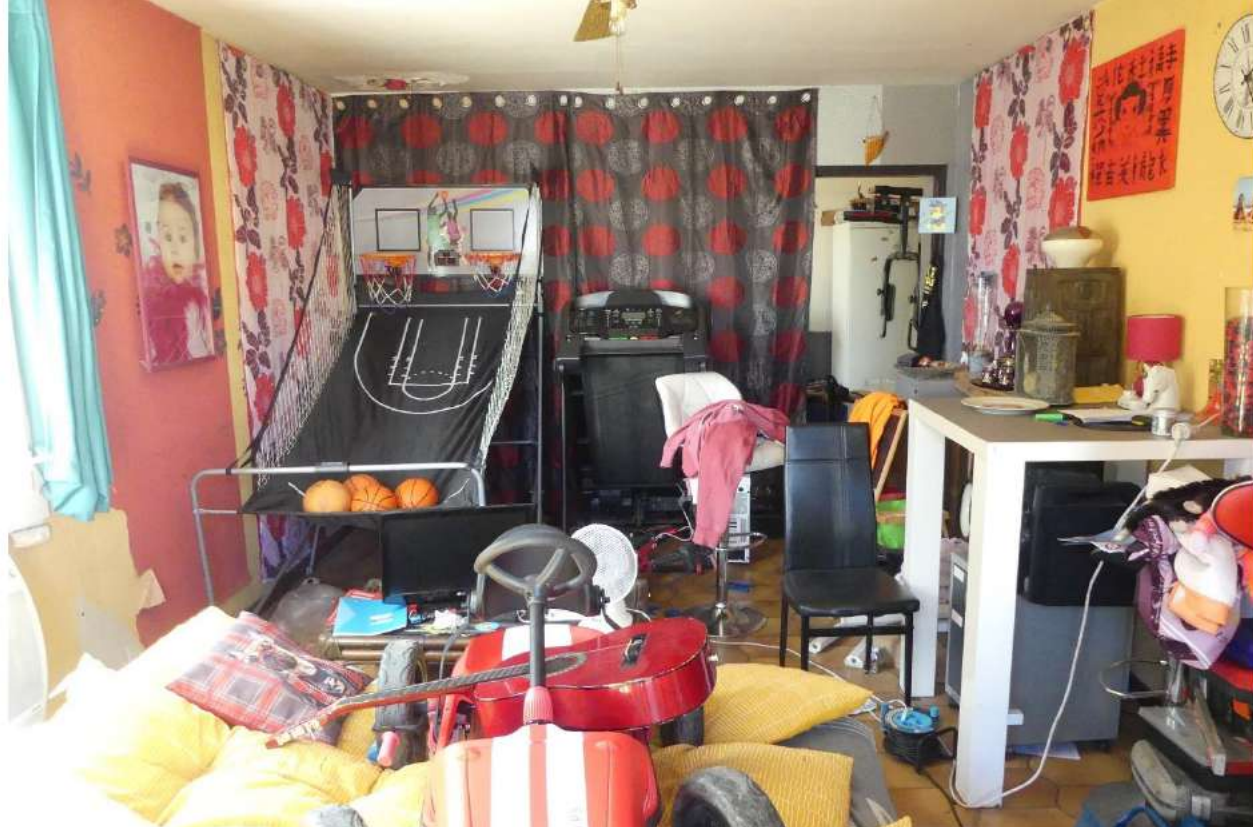
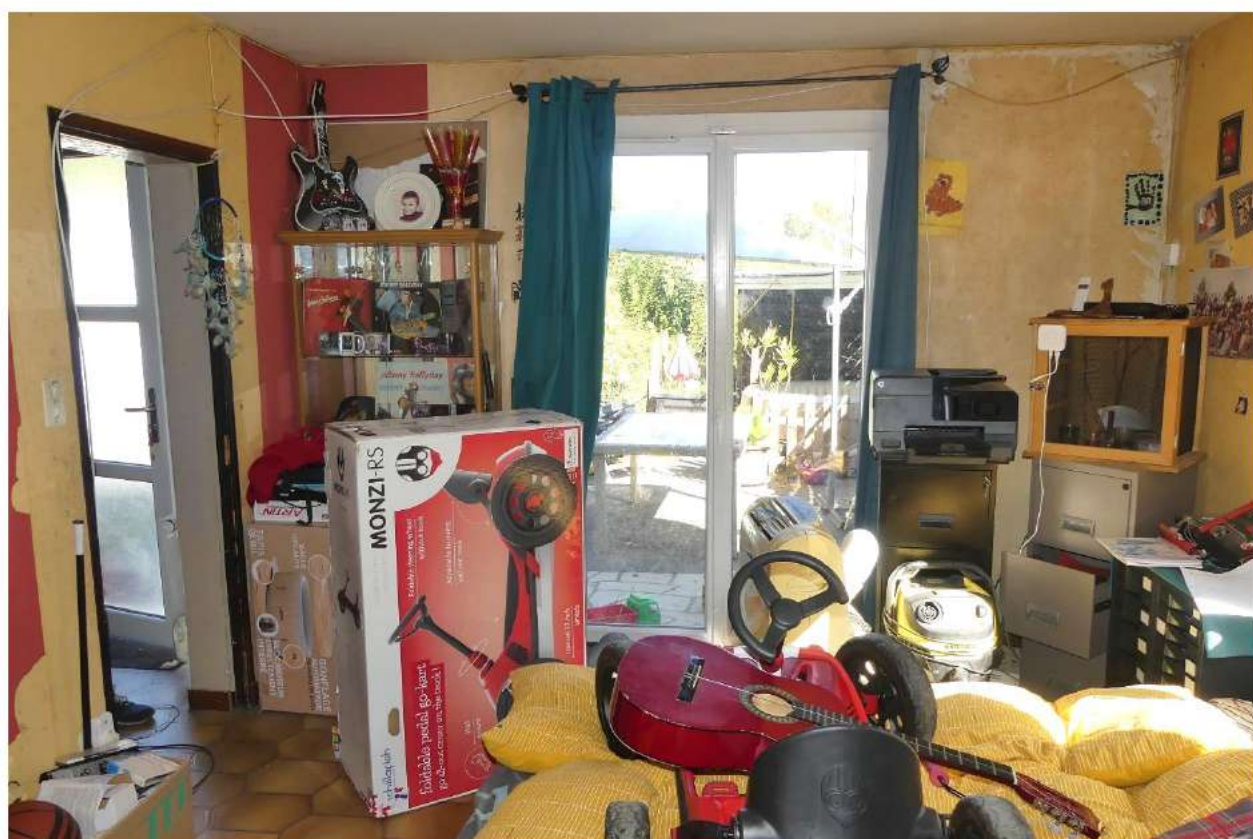
Salon au sud (20,83 m²) : on y accède depuis le sud-est de la grande pièce par une ouverture sans porte. Le plafond est un hourdis en béton plâtré. Les murs en dur sont habillés de vinyle peint. Le sol est carrelé de grès couleur flamme. Les plinthes sont en bois. Présence d'une porte fenêtre et d'une fenêtre en PVC à double vitrage et volets bois ; un convecteur électrique.

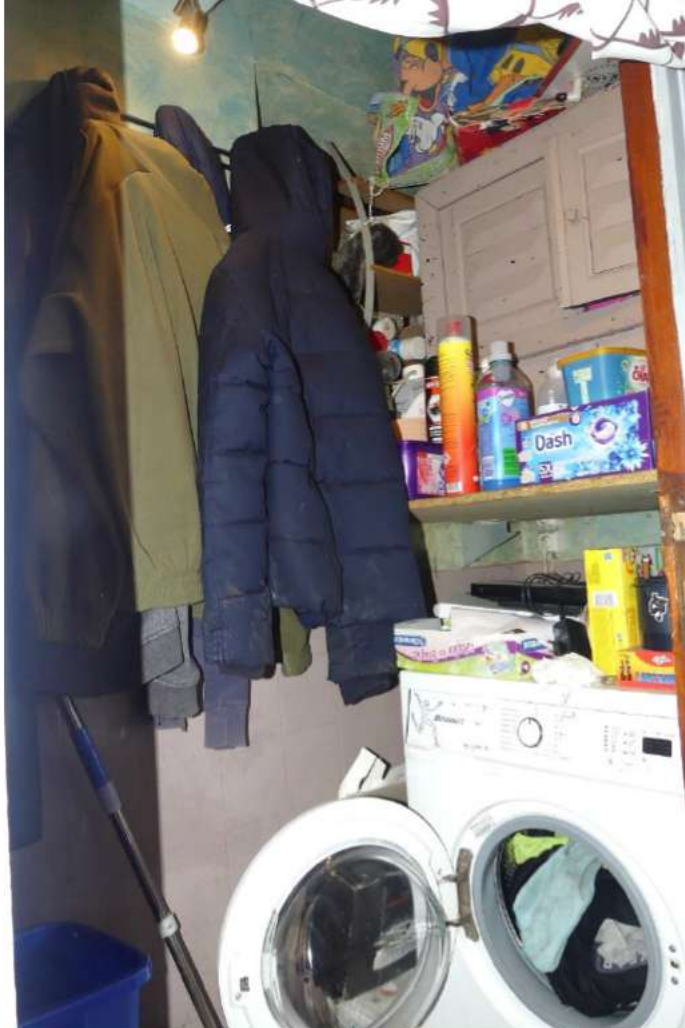
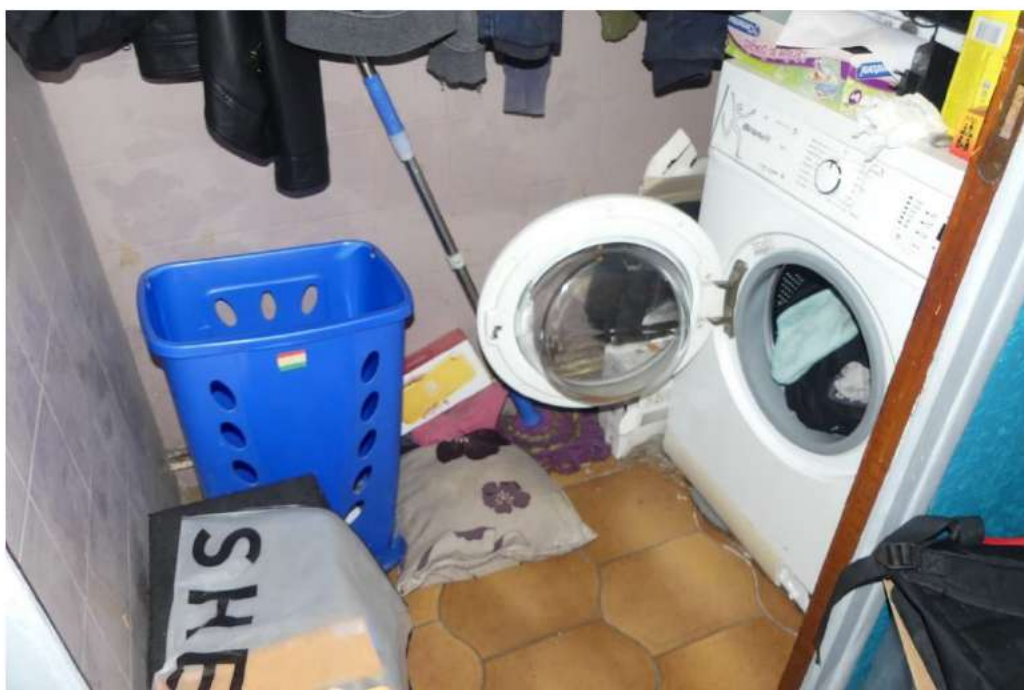
Buanderie (1,70 m²) : située en mur ouest de la pièce principale, on y accède par une ouverture sans porte. Le plafond hourdis est peint, avec une bouche VMC. Les murs sont soit carrelés soit habillés de vieux vinyle. Le sol est carrelé de grès couleur flamme. Présence d'un fenestron en bois à simple vitrage et barreaudage métallique extérieur côté ouest ; une arrivée et une évacuation d'eau.

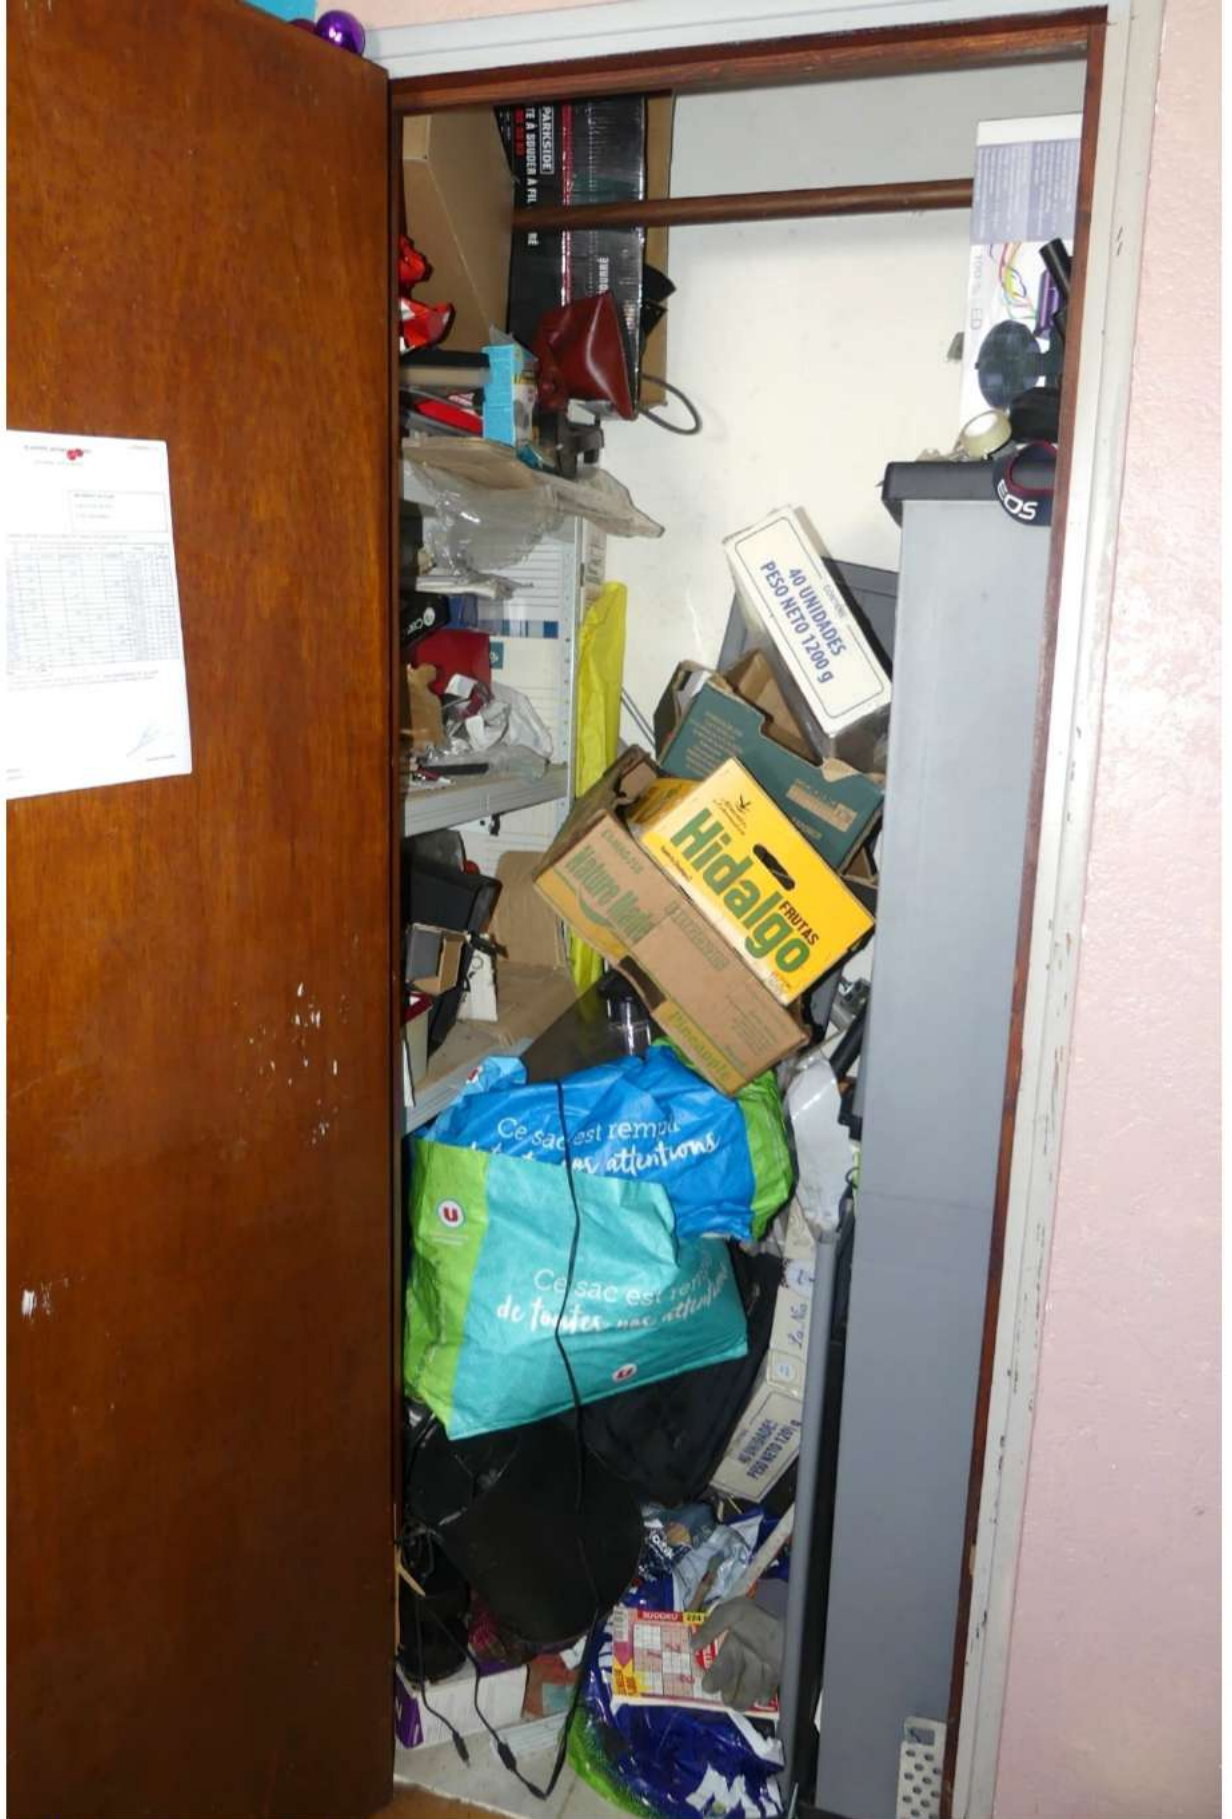
Rangement (1,28 m²) : situé en mur ouest de la pièce principale, on y accède par une ouverture avec porte en bois. Le plafond hourdis est peint. Les murs sont plâtrés. Le sol est carrelé de grès marbré blanc.

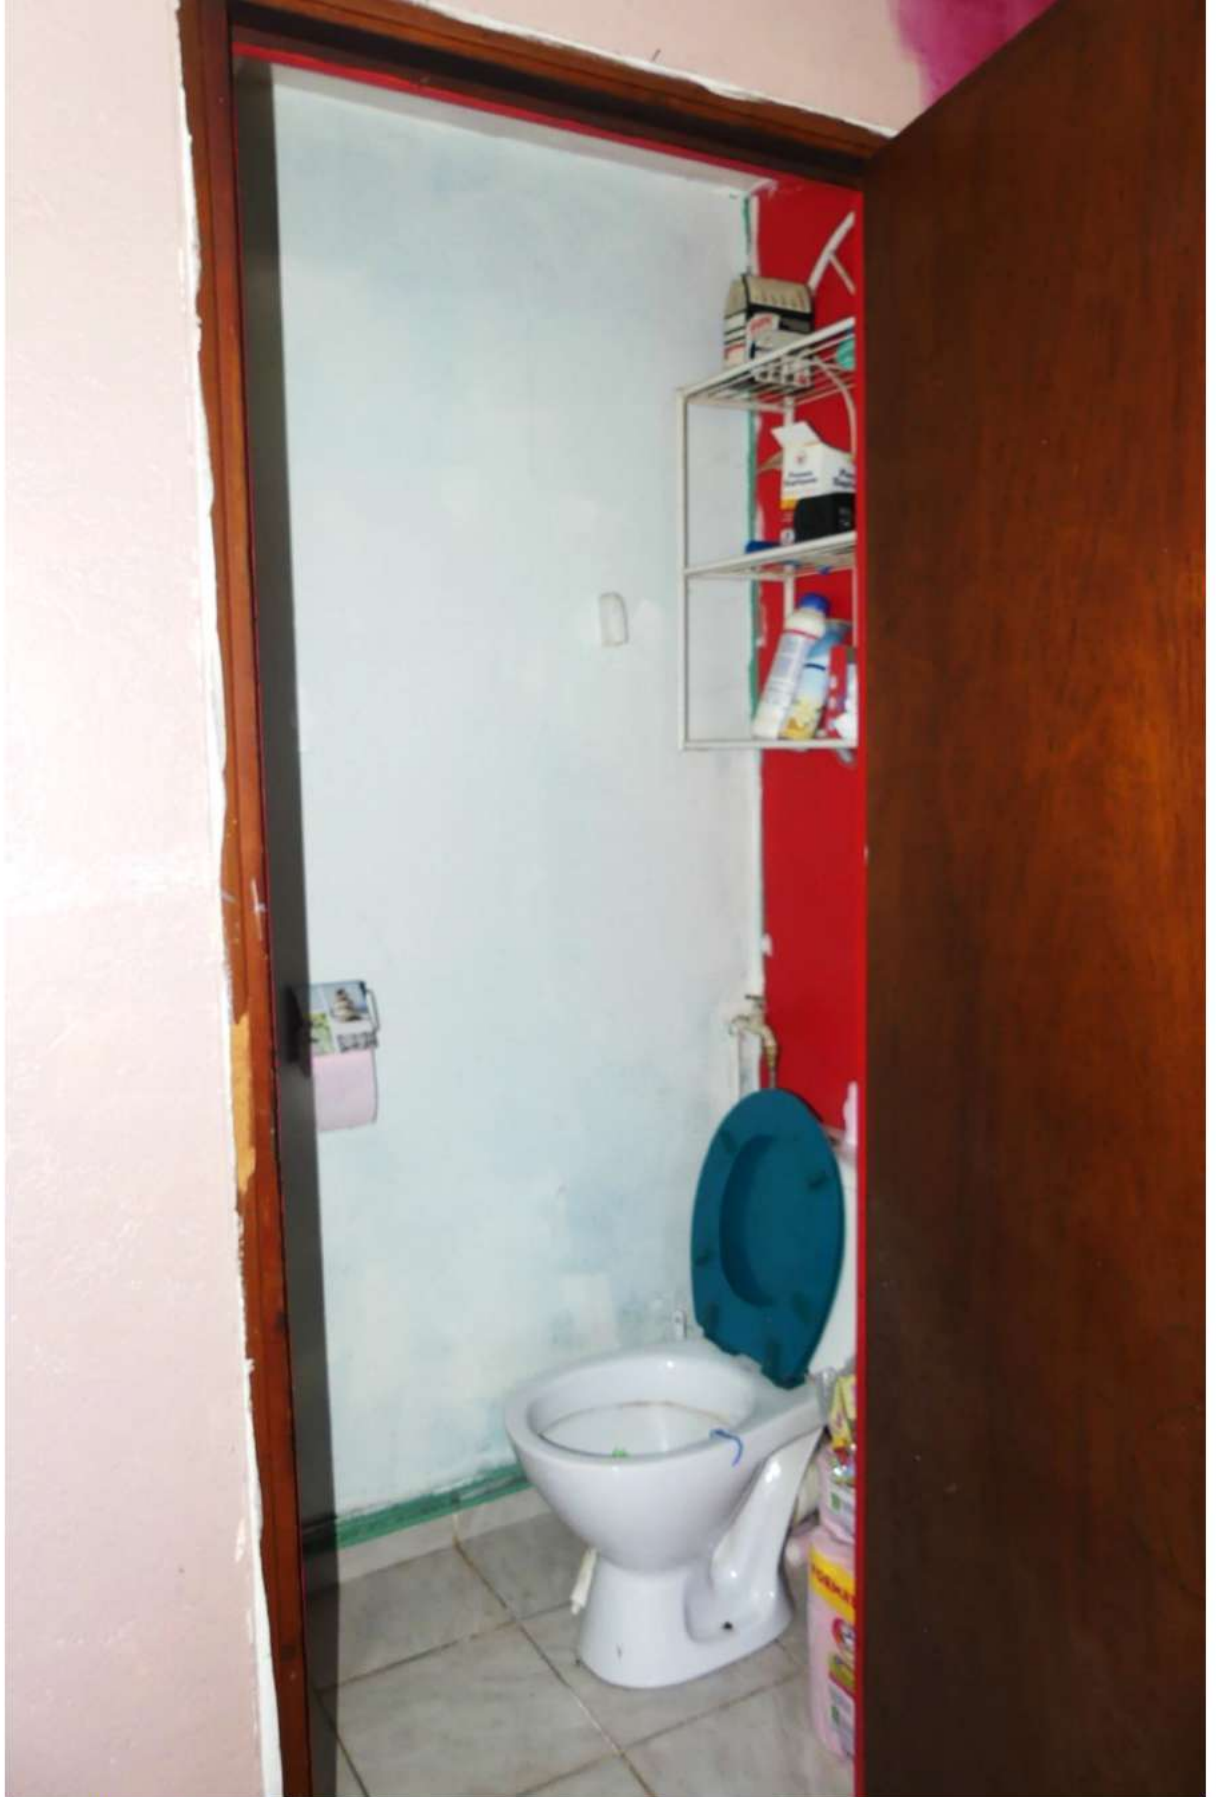
Toilettes (1,27 m²) : situées en mur ouest de la pièce principale, on y accède par une ouverture avec porte en bois. Le plafond hourdis est peint. Les murs sont habillés de toile de verre peinte. Le sol est carrelé de grès marbré blanc. Présence d'un WC complet en porcelaine blanche.

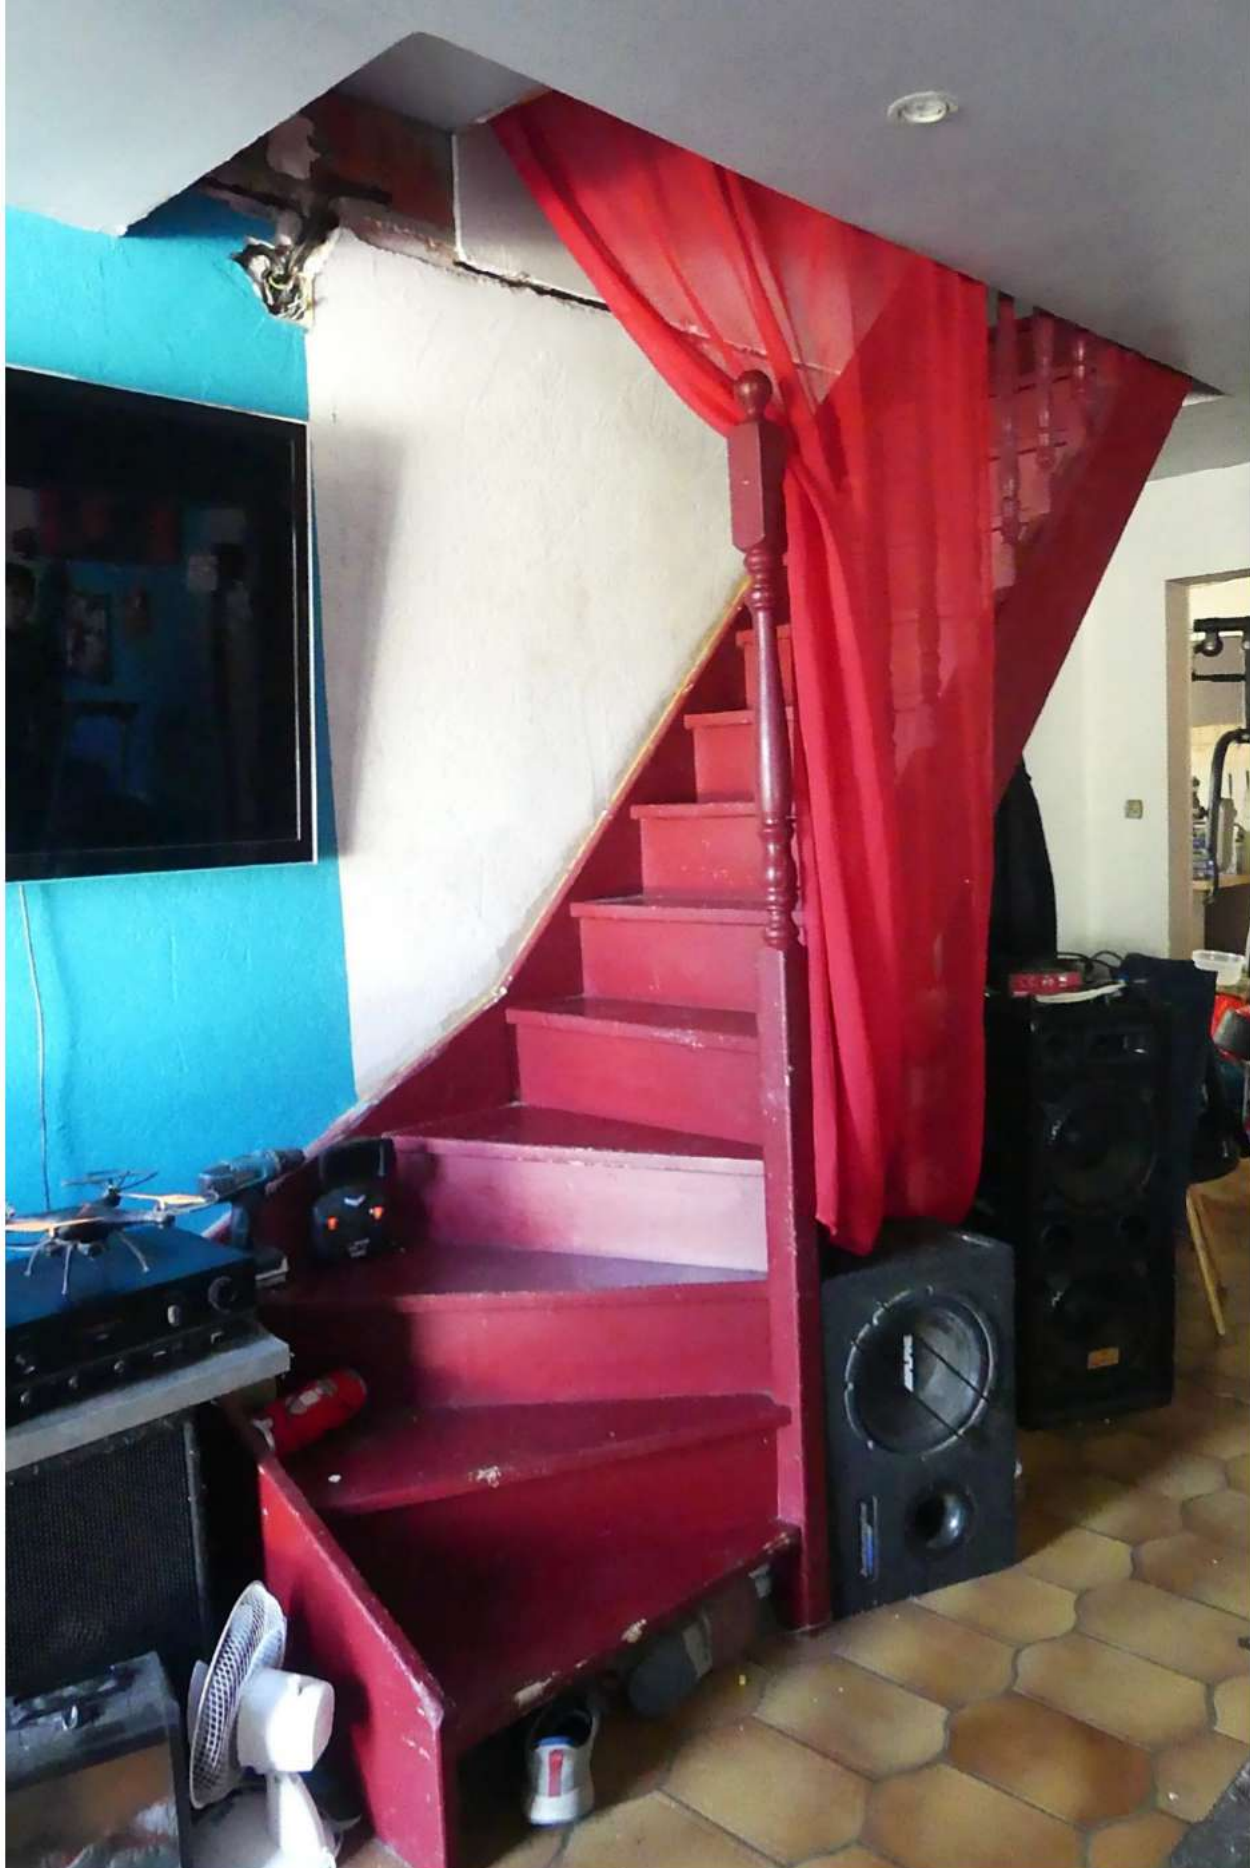
Cage d'escalier : elle se situe au sud de la pièce principale, où un escalier et garde-corps en bois peint permet d'accéder à l'étage,

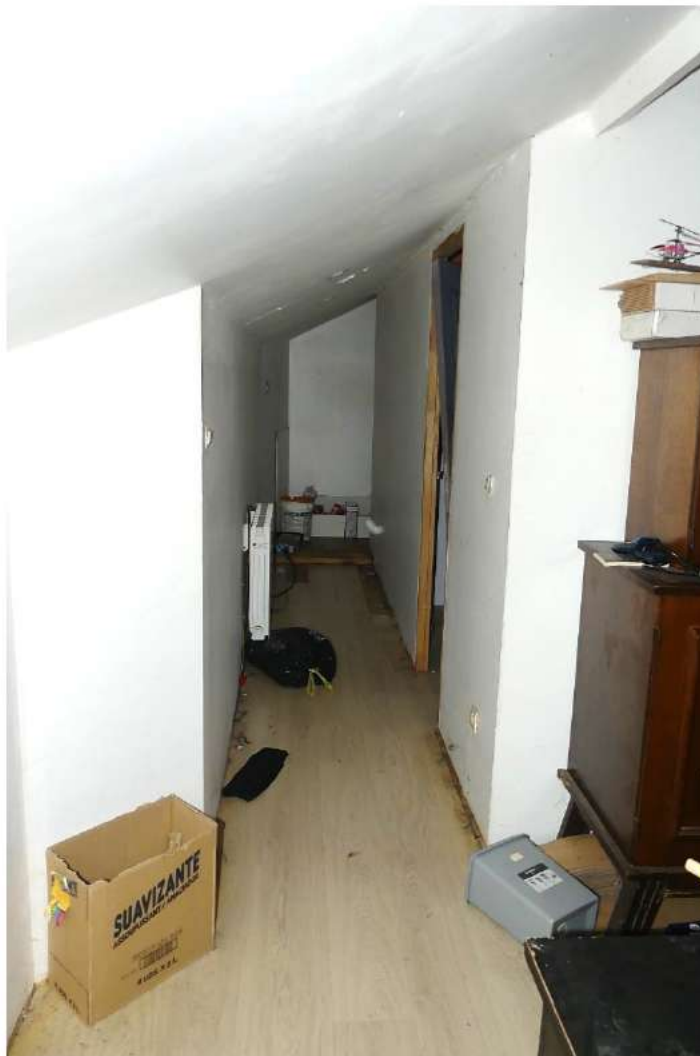
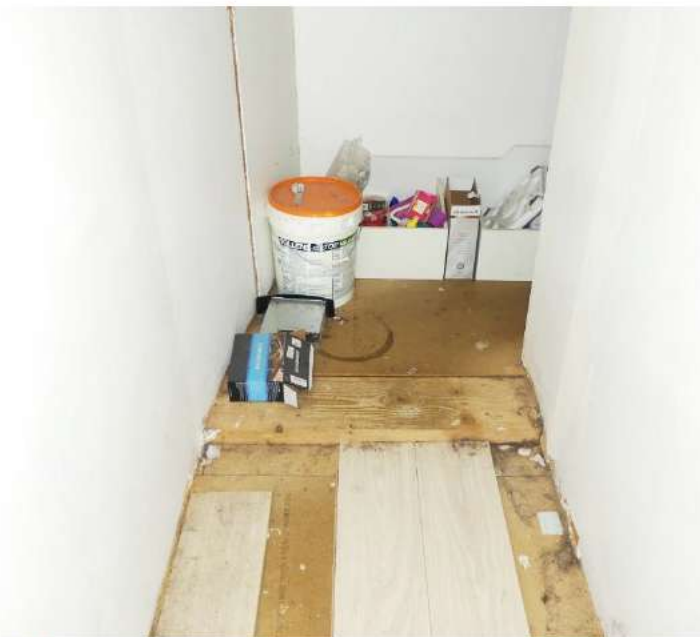
Palier et couloir de distribution (11,97 m²) : le plafond rampant et les murs sont doublés de placoplâtre peint. Le sol est dans sa plus grande partie recouvert de lattes de stratifié, et d'une dalle en bois nue en extrémité nord. Présence d'une grille d'aération, d'un radiateur électrique, et d'une marche menant à la chambre sud.

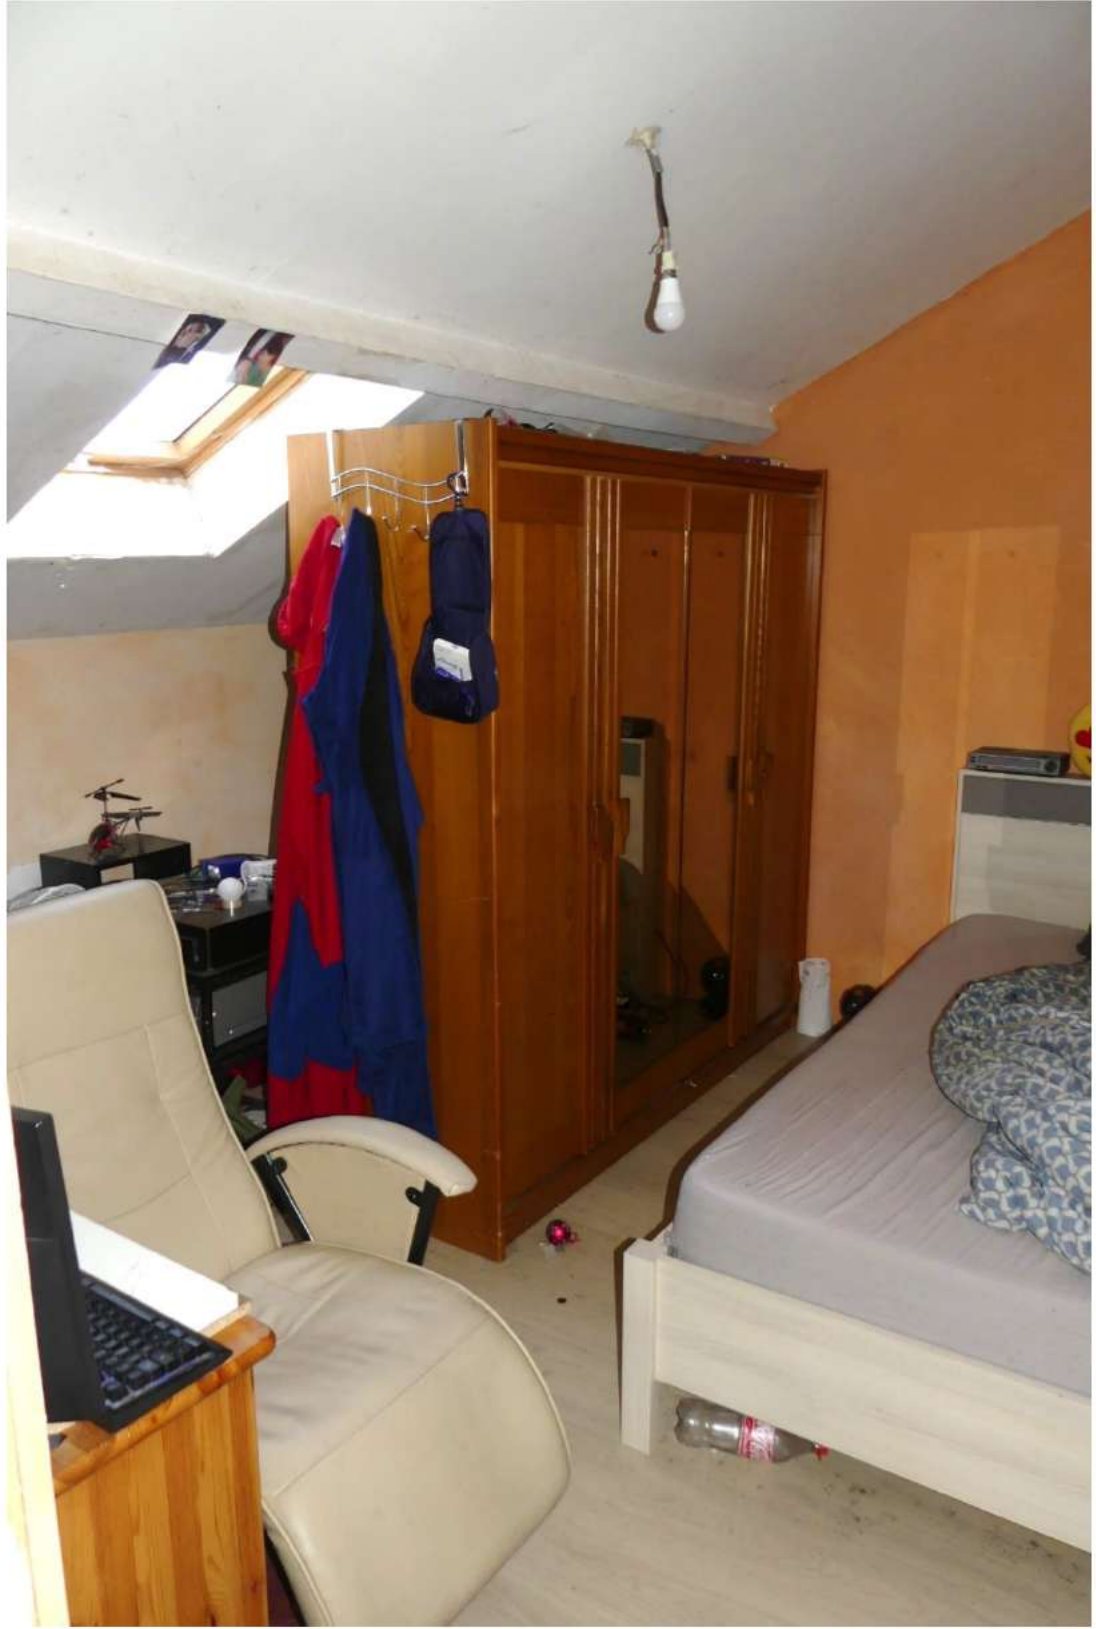
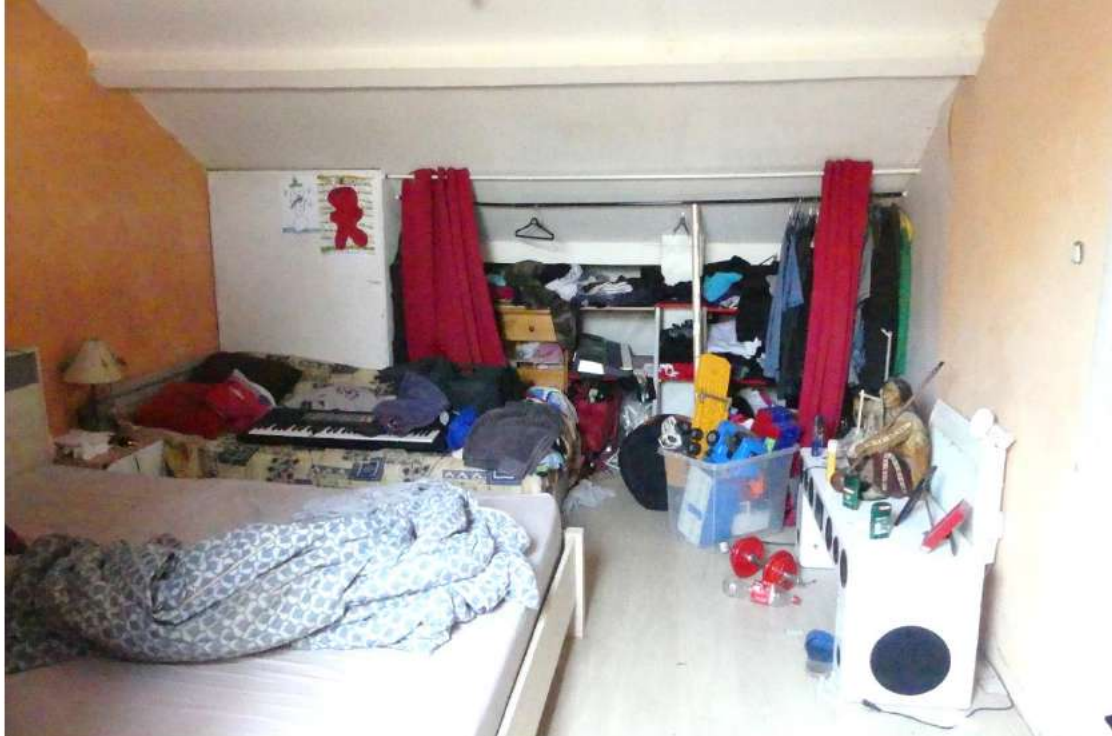
Chambre sud (15,20 m²) :

Elle se situe au sud du bâtiment et on y accède depuis le palier par une porte post-formée. Le plafond rampant est doublé de placoplâtre peint ou habillé de toile de verre peinte. Les murs sont doublés de placoplâtre habillés de toile de verre peinte. Le sol en bois est recouvert de lattes de stratifié. Absence de plinthes ; côté est, présence d'une fenêtre de toit en bois à double vitrage ; un convecteur électrique.

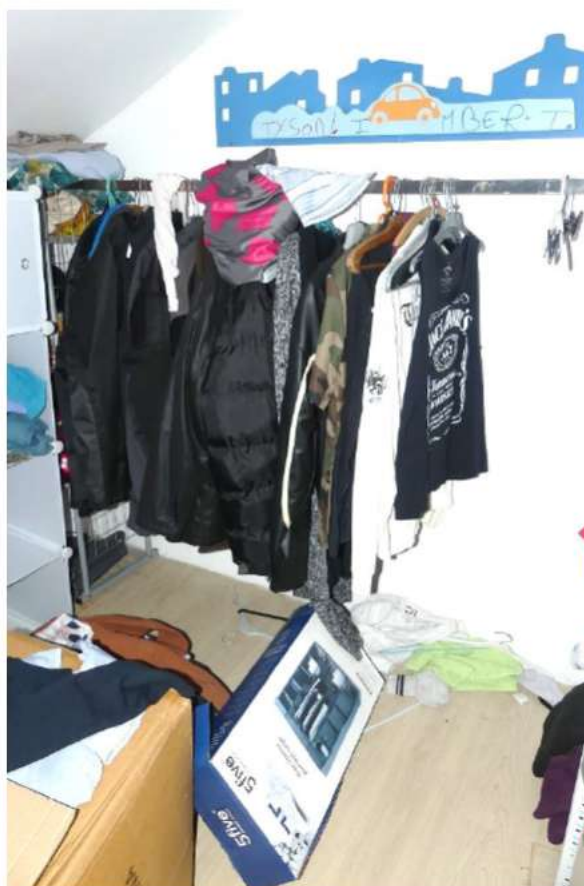
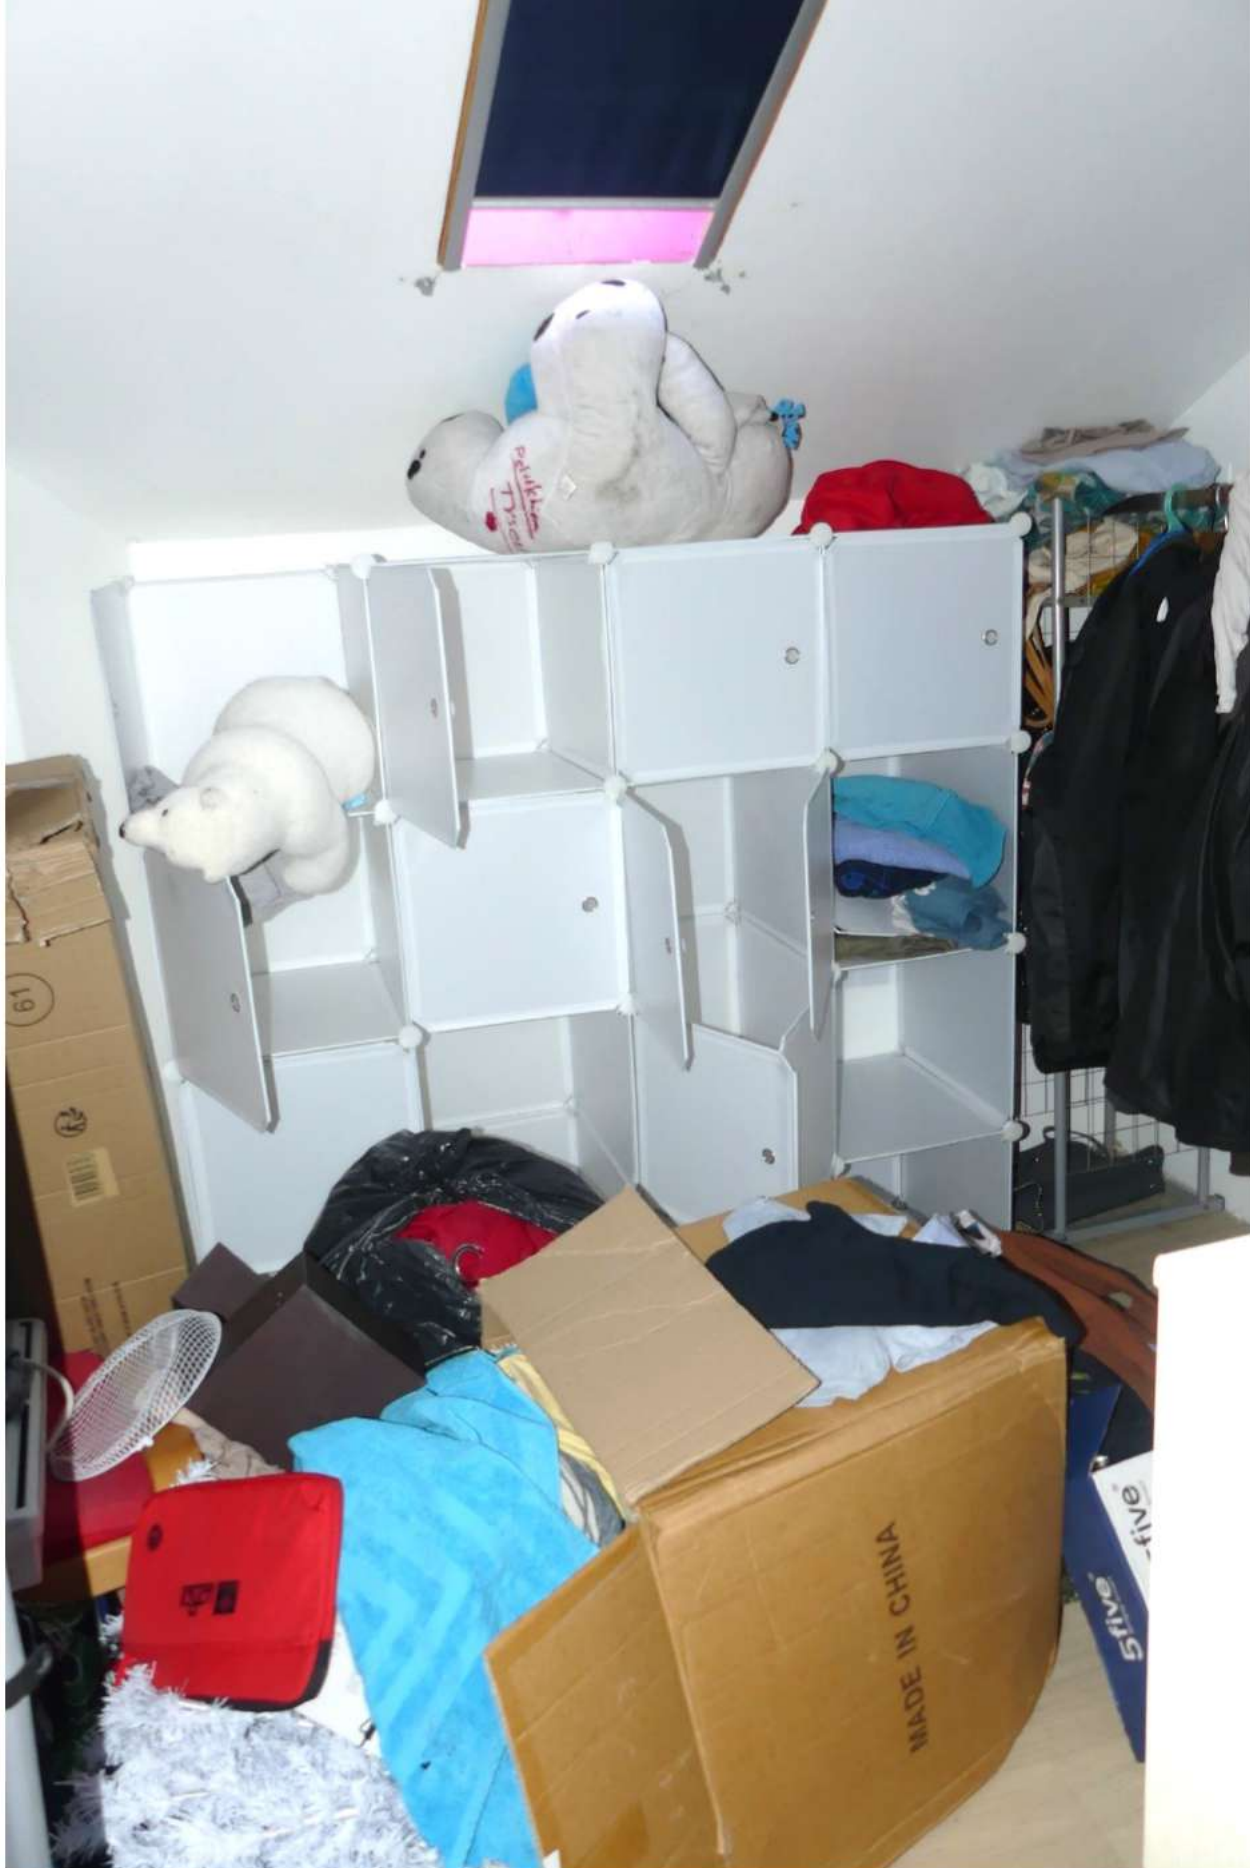
Dressing (5,30 m²) :

On y accède depuis le sud-est du palier par une ouverture sans porte. Le plafond et les murs sont doublés de placoplâtre peint. Le sol en bois est recouvert de lattes de stratifié, sans plinthes. Présence d'une fenêtre de toit en bois à double vitrage et rideau intégré. Absence de chauffage.
