PROCES-VERBAL DESCRIPTIF

Et mandaté aux fins de dresser l'état descriptif de l'ensemble immobilier appartenant aux consorts [REDACTED], situé à LASCAZERES – HAUTES-PYRENEES, 32 route du Béarn, cadastré dite commune section E n° 82, 83, 84 et 85.

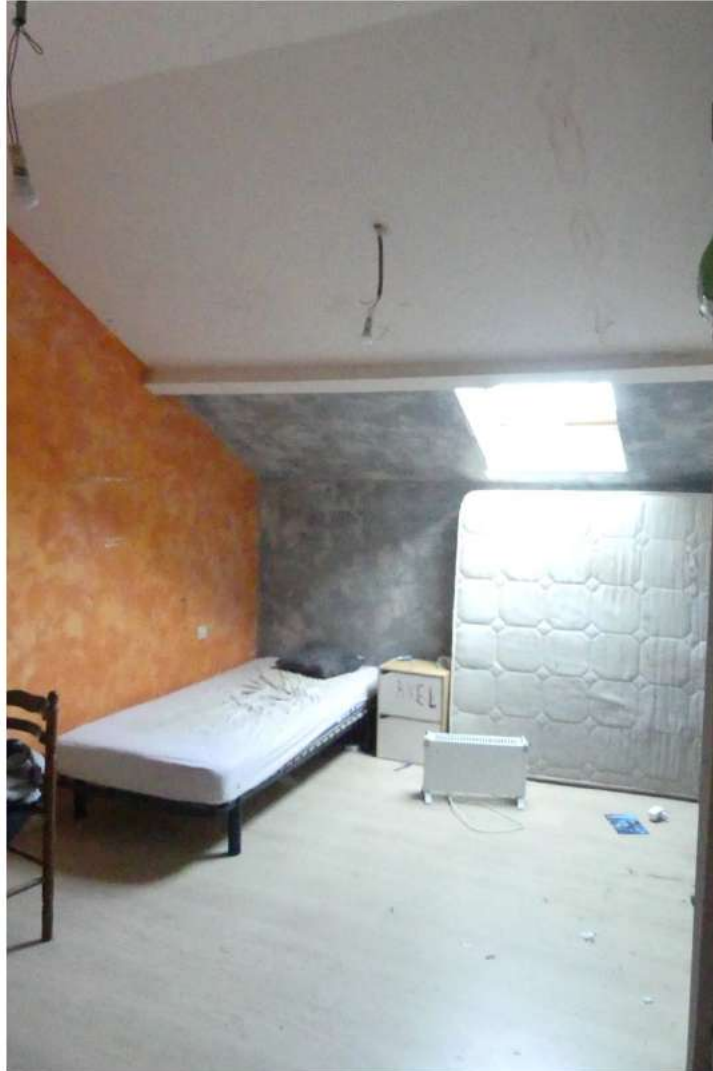
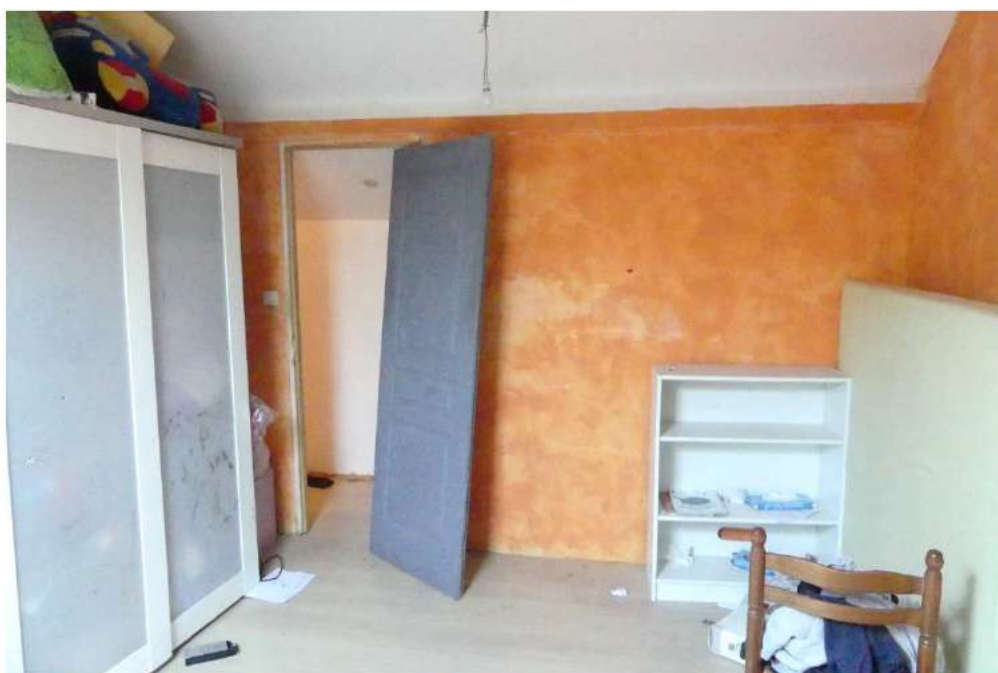
Chambre centre est (13,56 m²) : on y accède depuis le couloir par une ouverture dont la porte en bois est déposée. Le plafond et les murs sont doublés de placoplâtre peint. Le sol en bois est recouvert de lattes de stratifié, sans plinthes. Présence d'une fenêtre de toit en bois à double vitrage ; un convecteur électrique.

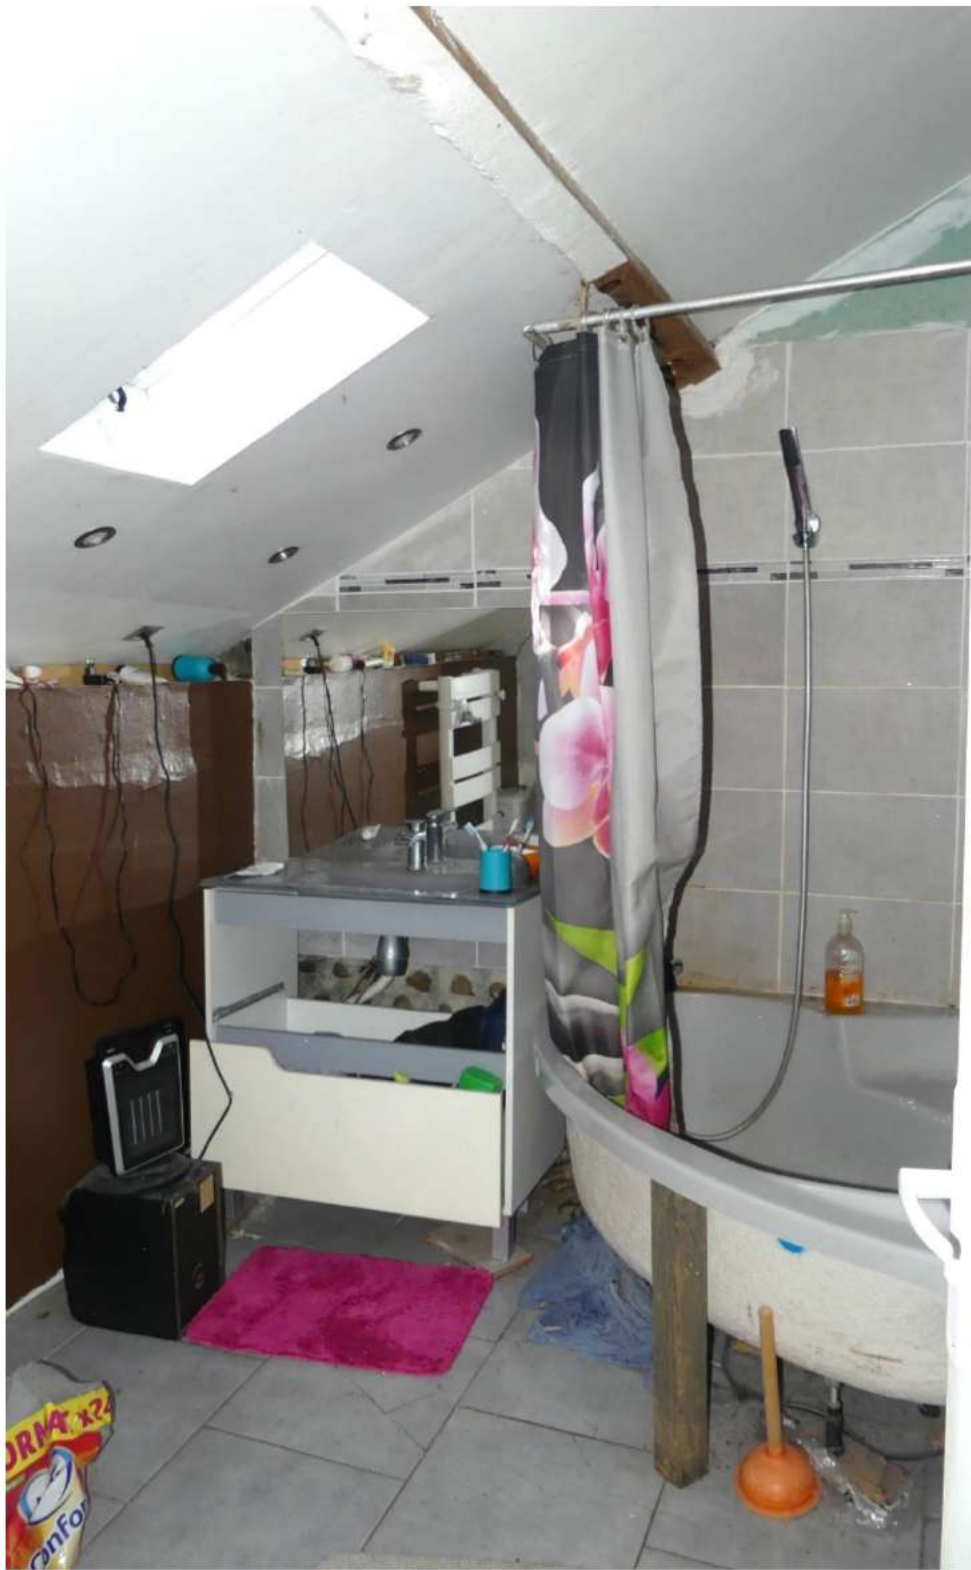
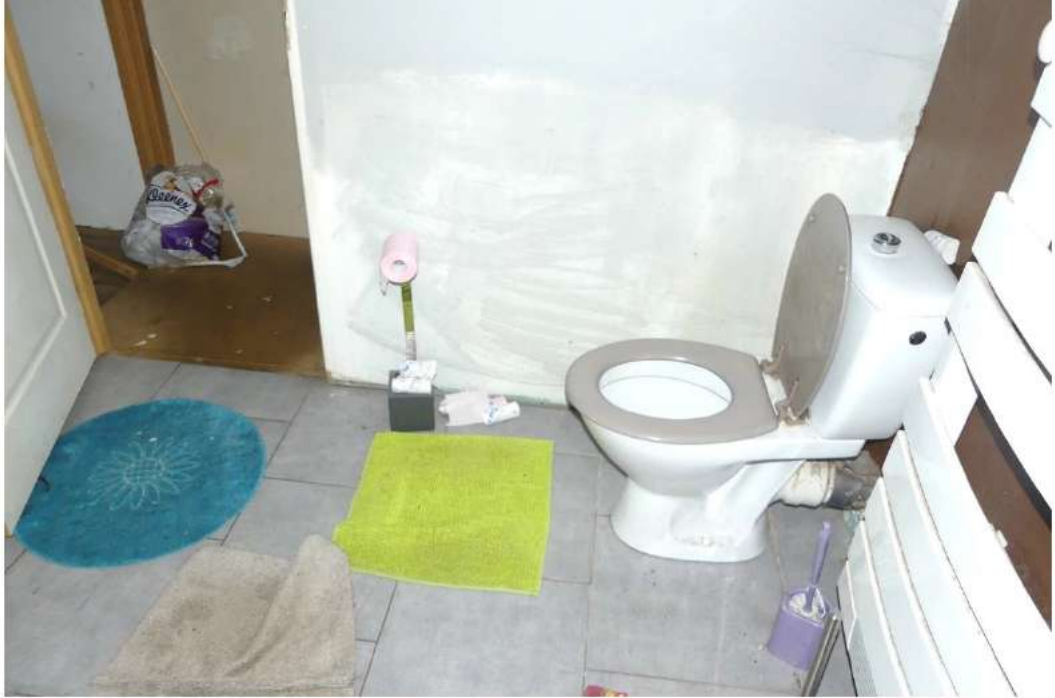
Salle de bains (4,38 m²) : on y accède depuis le nord-ouest du couloir par une porte post-formée. Le plafond rampant est en placoplâtre peint, avec spots électriques intégrés ainsi qu'une VMC. Une fenêtre de bois à simple vitrage. Les murs sont en placoplâtre peint, avec certaines parties habillées de carrelage de grès gris. Le sol en bois est recouvert de carrelage de grès gris sur sol en bois ; absence de plinthes. Un meuble lavabo en mélaminé en mauvais état soutient un lavabo en verre équipé d'un mitigeur chromé. Présence également d'un sèche-serviette électrique ; un WC complet en porcelaine blanche ; une baignoire d'angle en résine grise, équipée d'un mitigeur chromé, flexible, douchette et support mural.

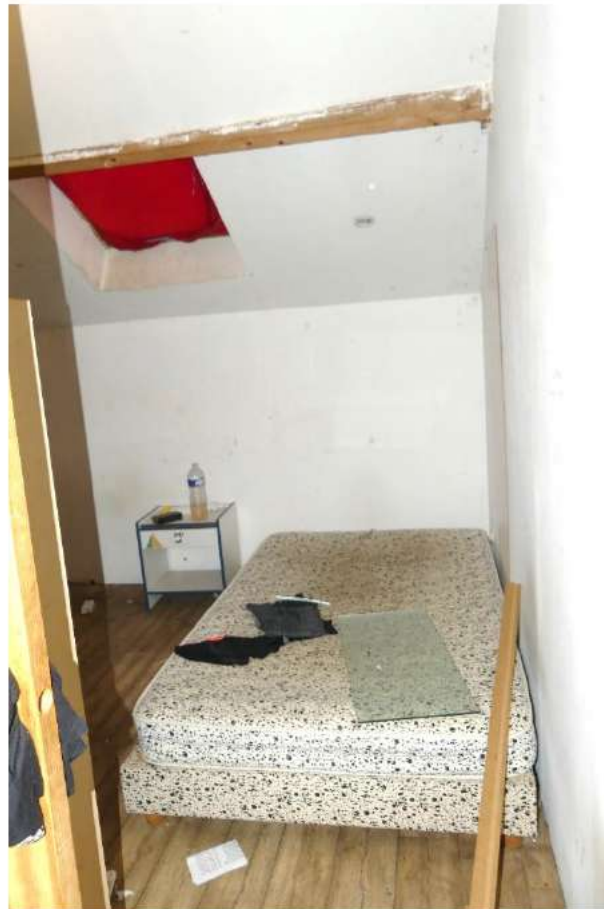
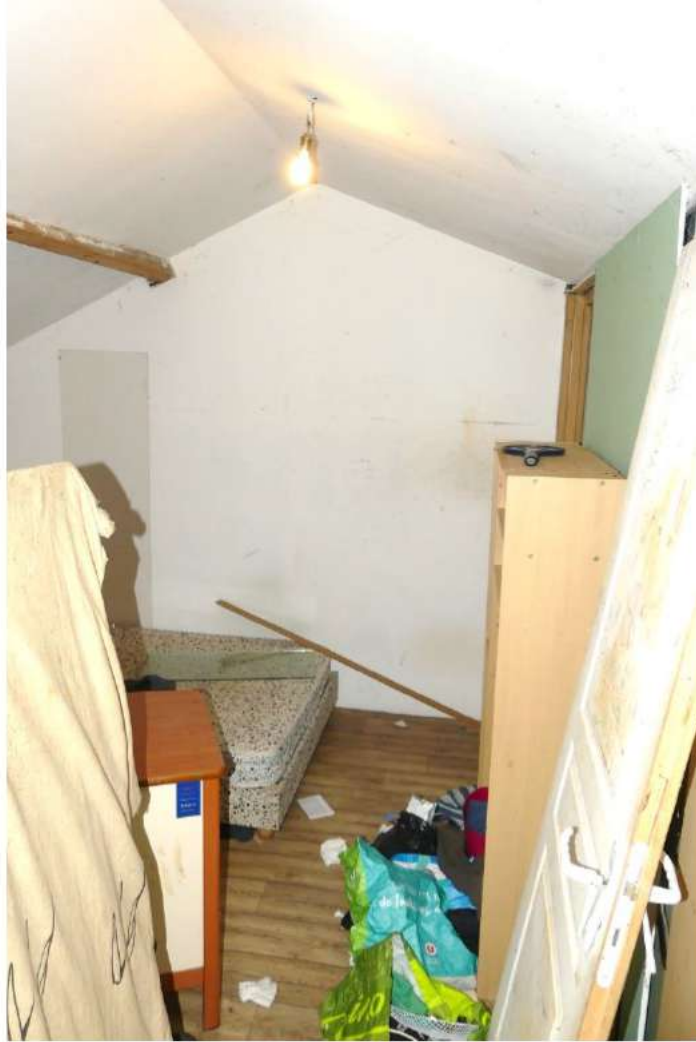
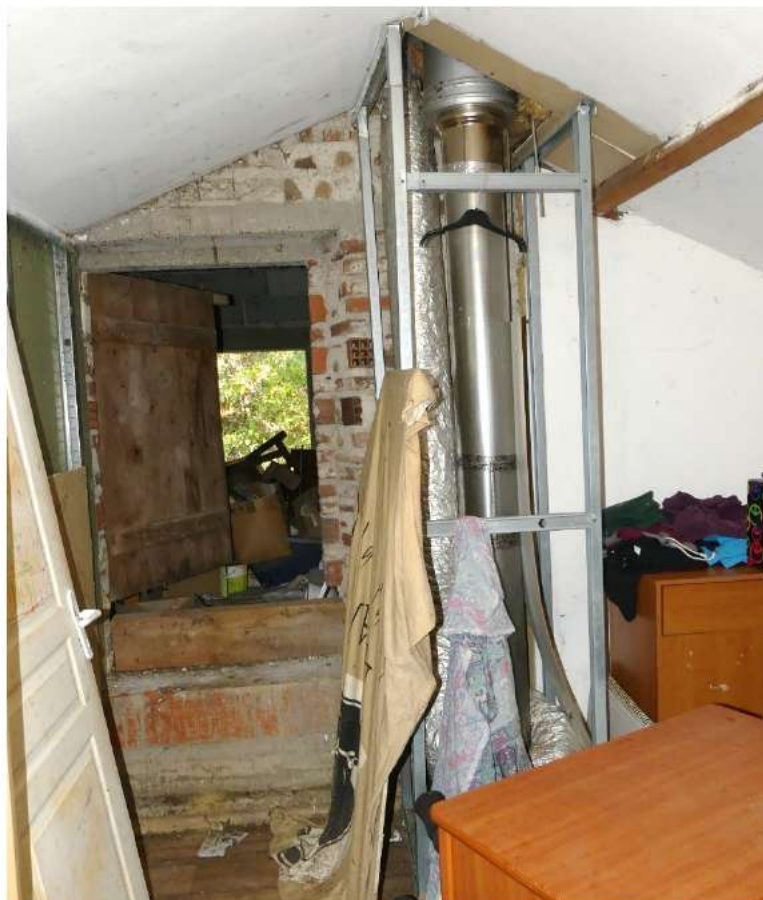
Chambre nord-est (9,54 m²) : on y accède depuis le nord-est du couloir par une porte en bois en galandage. Le plafond et les murs sont doublés de placoplâtre peint ou à l'état brut. Le sol en bois est partiellement recouvert de PVC sans plinthes. Présence d'une fenêtre de toit en bois à double vitrage. Absence de chauffage. Présence du conduit non bâti pour la cheminée, intégrant les évacuations des fumées du poêle et de la hotte aspirante. En mur nord et à mi-hauteur, une ouverture munie d'une vieille porte en bois donne sur un grenier.

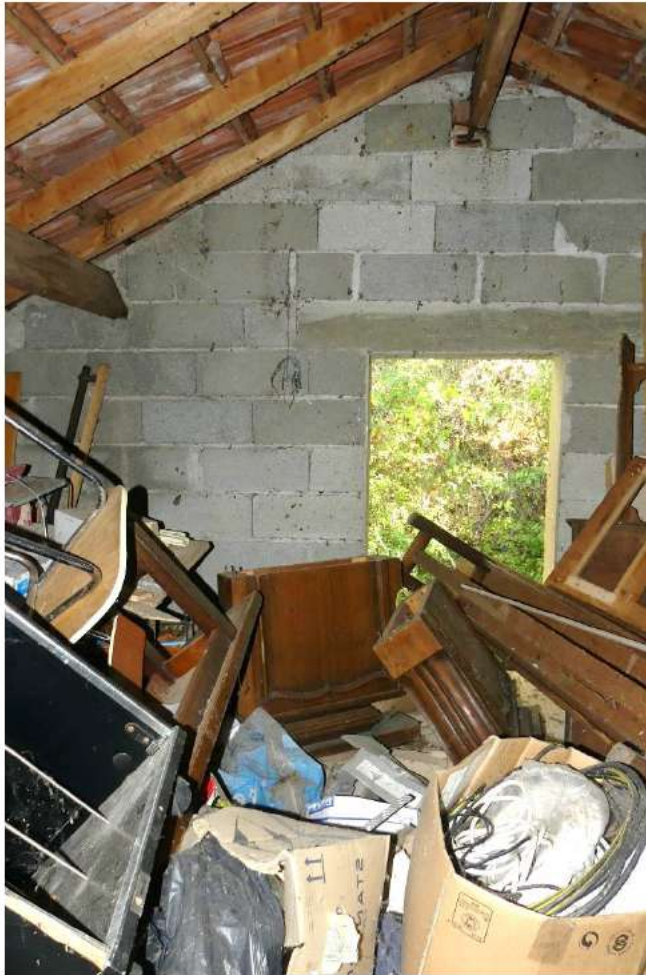
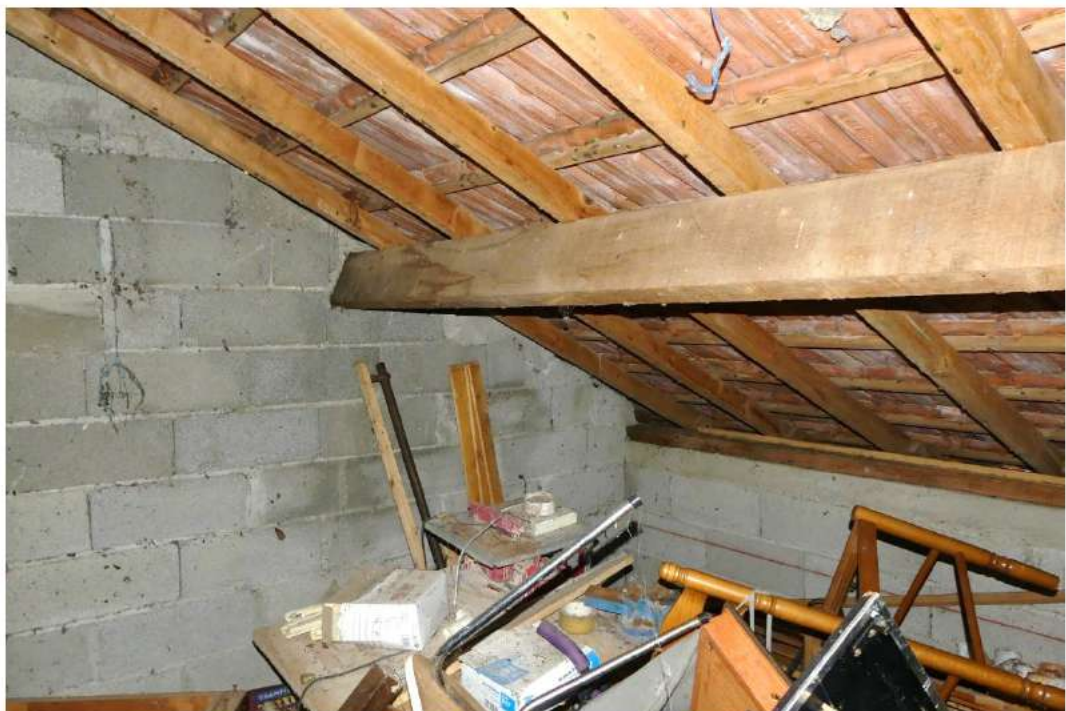
Grenier au nord (21,05 m²) : ce grenier, comme le garage située immédiatement en dessous, forme une extension au nord à la maison originelle. Ainsi, le mur sud du grenier est en galets, les autres en parpaings à l'état brut. La charpente et les tuiles du

toit sont apparentes. Le sol est une dalle en béton hourdis. Au nord, une ouverture sans porte donne l'extérieur du bâtiment.
