# PROCES-VERBAL DE CONSTAT

▷ Référence CONSTAT : 314797

Lequel avocat m'a requis à l'effet de dresser le procès-verbal de description de l'ensemble immobilier situé 1 rue du Maréchal de Metz 55000 BAR-LE-DUC, cadastré section AO n°177 lieudit « 1 rue du Maréchal de Metz » d'une contenance de 00 hectare 01 are 10 centiares (Cf. ANNEXE 1), dans le cadre de la procédure de saisie immobilière engagée à l'encontre Monsieur [PARTIE SAISIE 1] et Madame [PARTIE SAISIE 2] et procédant à la suite d'un commandement de payer valant saisie immobilière délivré par acte du Ministère du Procureur Général Cour de justice de l'Ontario 393, rue Main Haileybury ONTARIO P0J 1K0 CANADA en date du 28 avril 2025.

Il s'agit d'un immeuble locatif sis 1 rue du Maréchal de Metz 55000 BAR-LE-DUC cadastré section AO n°177 lieudit « 1 rue du Maréchal de Metz » d'une contenance de 00 hectare 01 are 10 centiares lequel se compose comme suit :

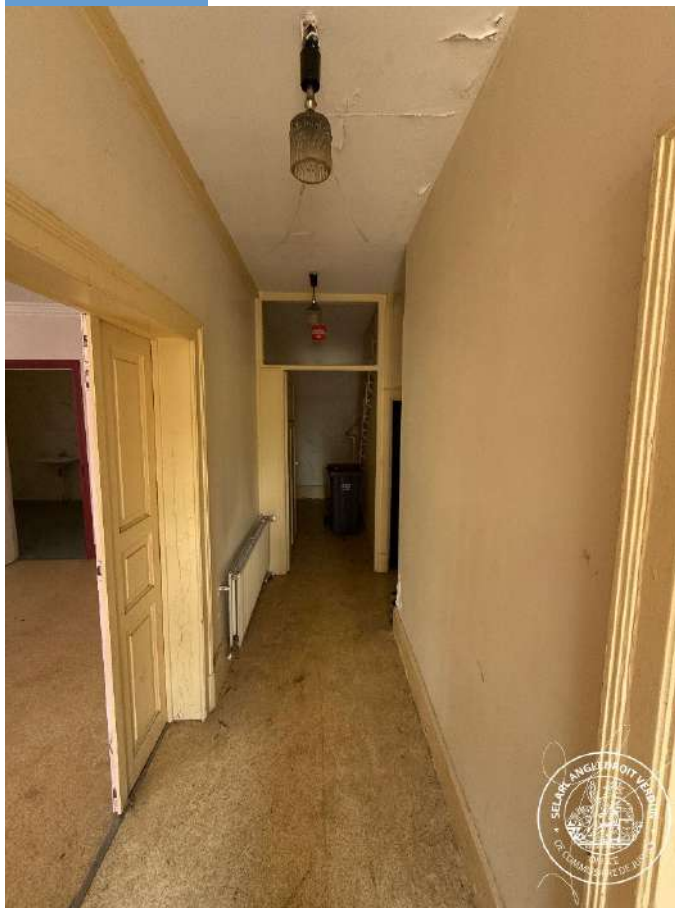
N°3.

| ÉLÉMENT | DESCRIPTION | ÉTAT GÉNÉRAL |
|---|---|---|
| | Plusieurs cloques, écailles de peinture, traces d'infiltrations sur le retour de mur distribuant cave et pièce annexe. | |
| <b>Plafond</b> | En lattes plâtré donc la croûte s'écaille et se délite notamment au-dessus de la porte d'entrée. Plusieurs cloques, écailles de peinture, traces d'infiltrations sont perceptibles. | |

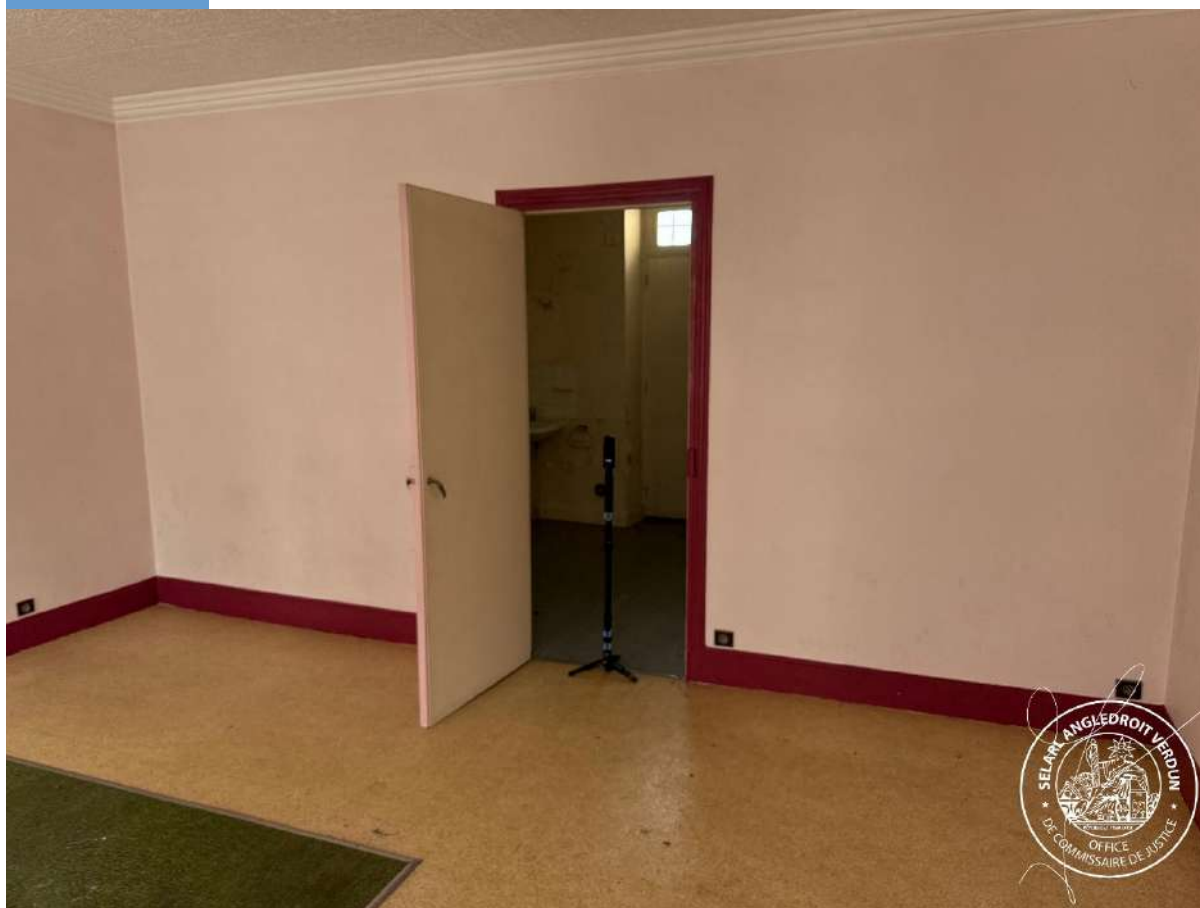
N°11.

| ÉLÉMENT | DESCRIPTION | ÉTAT GÉNÉRAL |
|---|---|---|
| <b>Murs</b> | <p>Revêtus de fibre de verre peinte en rose laissant apparaître des traces de moisissure au-dessus des plinthes sur tout le pourtour.</p> | |
| <b>Plafond</b> | <p>En lattis plâtré revêtu de dalles en polyester. Une grande partie de ces dalles est décollée comme l'attestent les prises vues.</p> <p>Présence d'importantes traces d'infiltrations, fissures et moisissure.</p> <p>Deux blocs néons en partie centrale de cette pièce.</p> | |

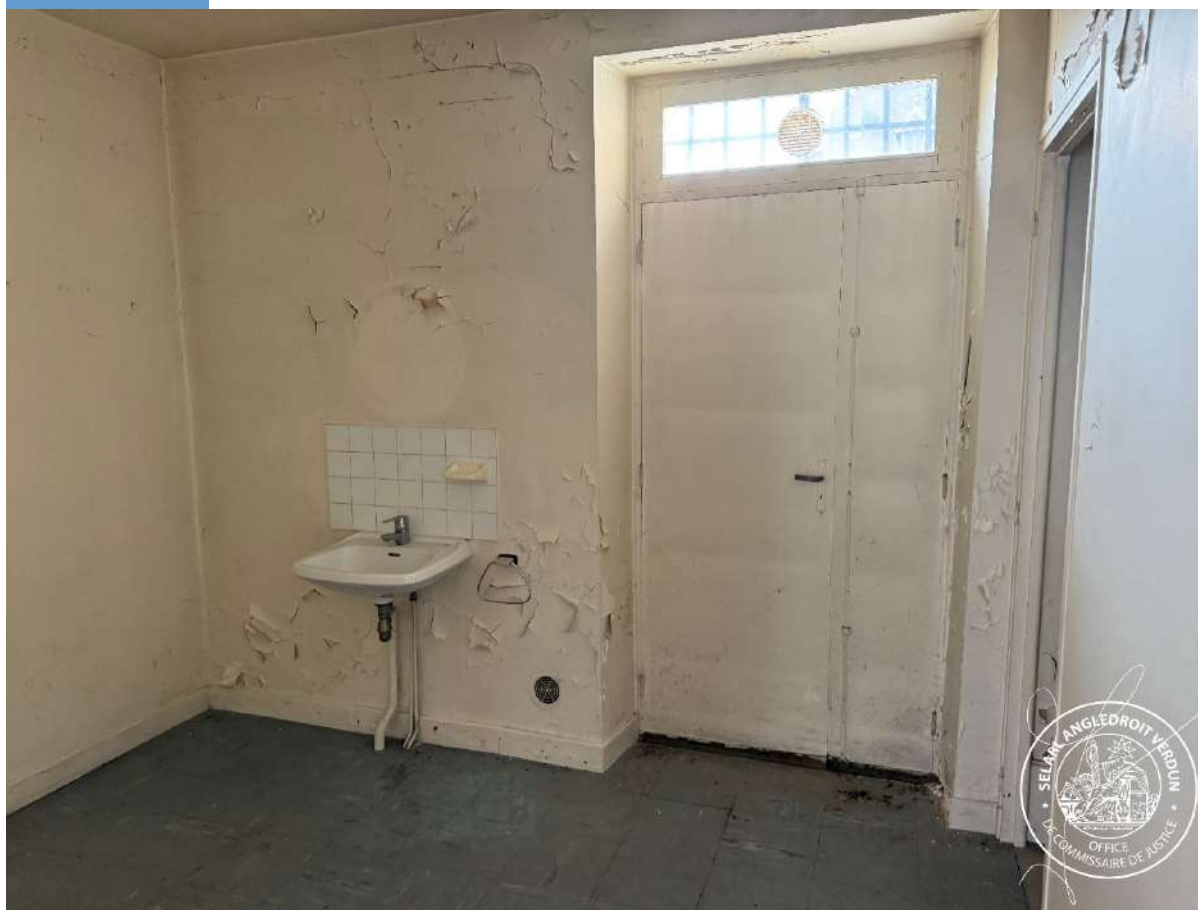
N°13.

| ÉLÉMENT | DESCRIPTION | ÉTAT GÉNÉRAL |
|---|---|---|
| <b>Plafond</b> | <p>Recouvert de fibrite présentant plusieurs fissures apparentes.</p> <p>Un néon en partie centrale.</p> | |

| ÉLÉMENT | ÉTAT GÉNÉRAL |
|---|---|
| <p>Dans la partie cagibi, présence d'un WC attenant :</p> <ul style="list-style-type: none"> <li>- revêtement plastifié au sol</li> <li>- murs peints en beige, laquelle peinture est fortement écaillée sur toute hauteur</li> <li>- un WC fortement encrassé avec réservoir à l'arrière sans couvercle</li> <li>- un radiateur sur un côté de mur</li> <li>- globe et applique sur un côté</li> <li>- plafond en lattis peint en beige en mauvais état.</li> </ul> | |

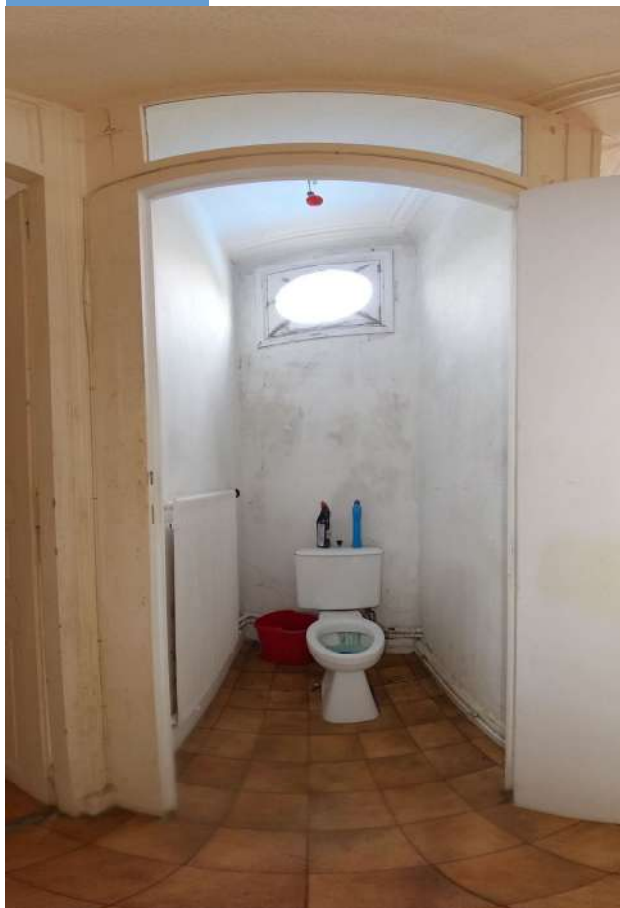
**N°33.**

| ÉLÉMENT | DESCRIPTION | ÉTAT GÉNÉRAL |
|---|---|---|
| <b>Accès</b> | Une porte en bois laquelle est tachée, jaunie et frotte au niveau du débattement, qui comprend de la moisissure des deux côtés.<br>Un miroir sur la partie extérieure lequel est piqué. | |
| <b>Murs</b> | Peints en blanc lesquels sont tachés de moisissure sur toute hauteur. | |

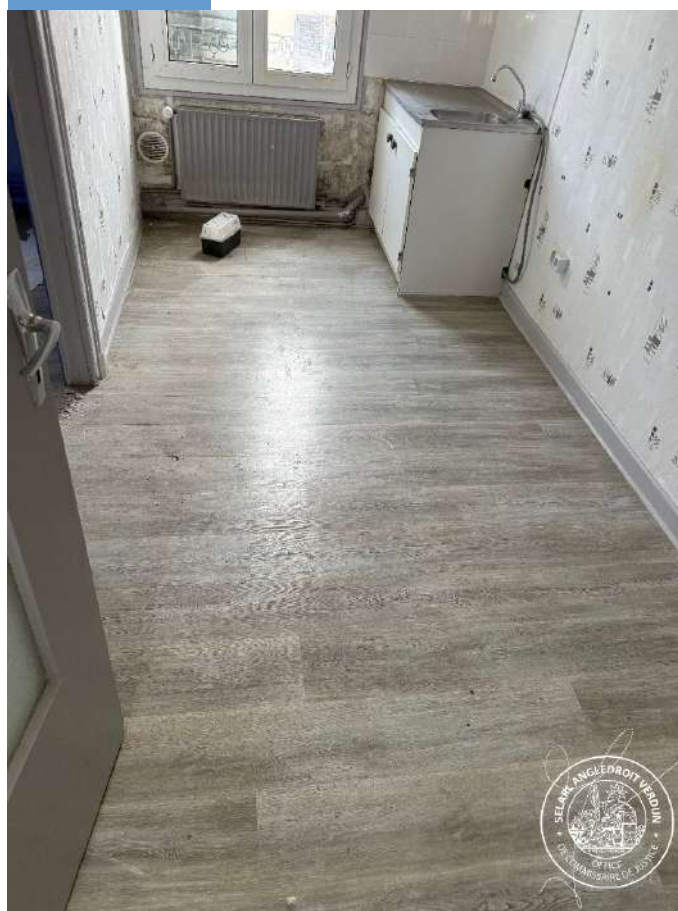
N°39.

| ÉLÉMENT | DESCRIPTION | ÉTAT GÉNÉRAL |
|---|---|---|
| <b>Sol</b> | Parquet flottant lequel comporte des traces d'infiltrations en fond de pièce côté rue du Maréchal de Metz. | |
| <b>Murs</b> | Revêtus de papier peint sur les différents pans de mur. Le pan de mur droit est taché et comprend de la moisissure au-dessus des plinthes.<br>Une section de papier peint a été arrachée, côté façade avant, au-dessus et à droite de la fenêtre.<br>Crédence faïencée au-dessus de l'évier avec bloc néon dont le fonctionnement reste à vérifier. | |

| ÉLÉMENT | ÉTAT GÉNÉRAL |
|---|---|
| Un meuble sous évier dont la tablette basse est boursouflée suite à des infiltrations ou stagnation d'eau. | |

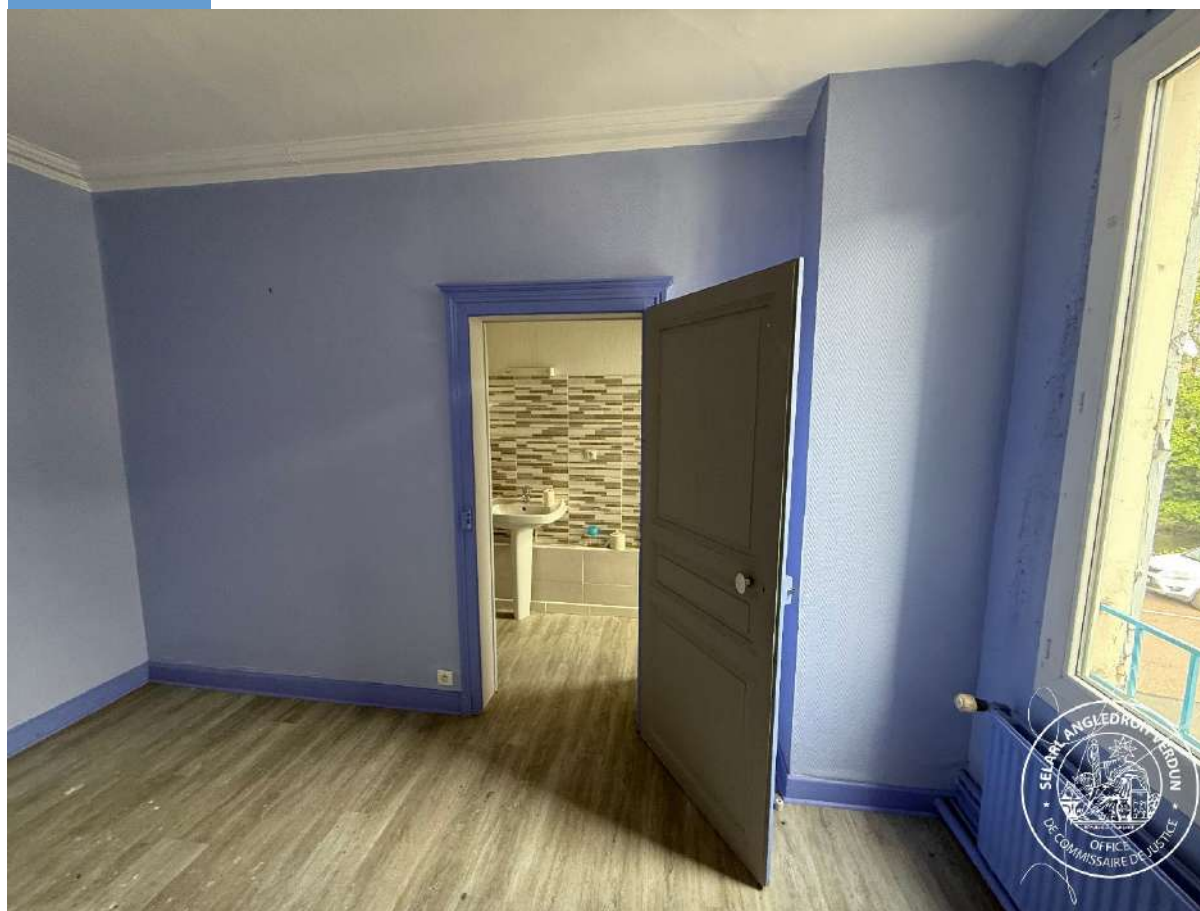
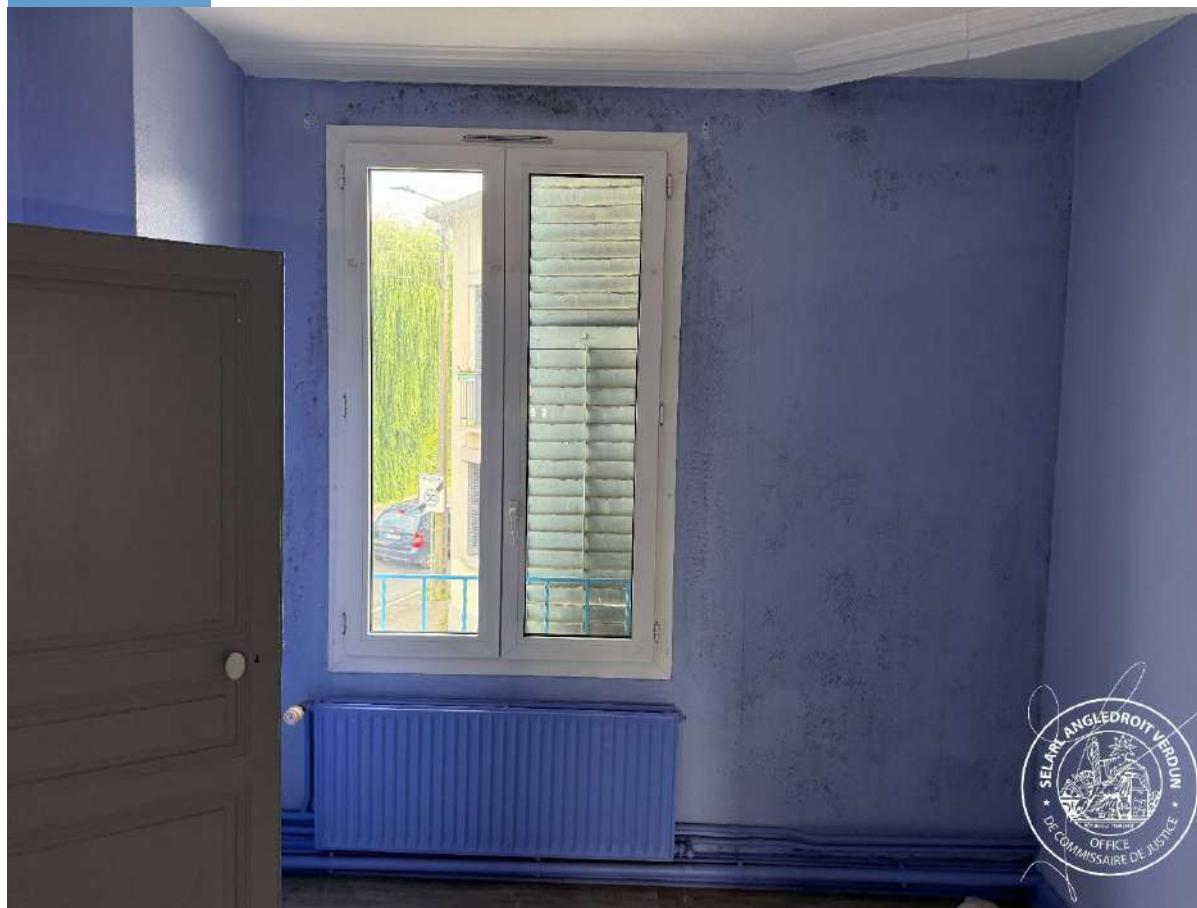
| ÉLÉMENT | DESCRIPTION | ÉTAT GÉNÉRAL |
|---|---|---|
| <b>Accès</b> | <p>Depuis la cuisine par une porte en bois et poignée en porcelaine laquelle a été affectée par des infiltrations provenant du plafond de cette pièce.</p> <p>Une porte en bois accès à la salle d'eau.</p> <p>Une porte en bois donne sur la pièce principale.</p> | |
| <b>Sol</b> | Parquet flottant, de même nature que celui des pièces précédentes, endommagé par des traces d'infiltration visibles, ainsi que par des débris de plâtre provenant du revêtement en lattes de bois. | |

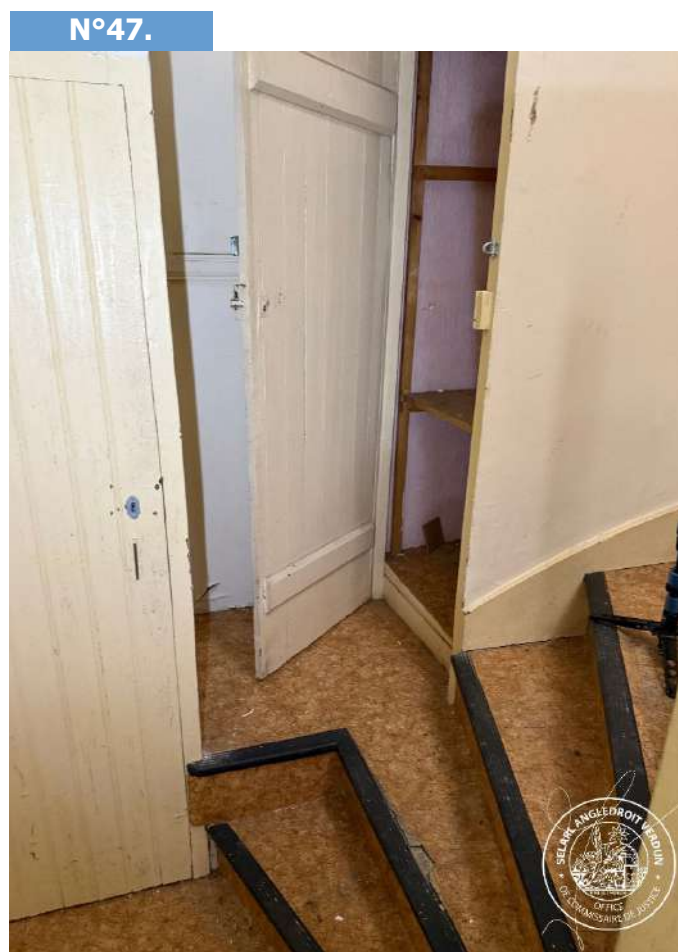
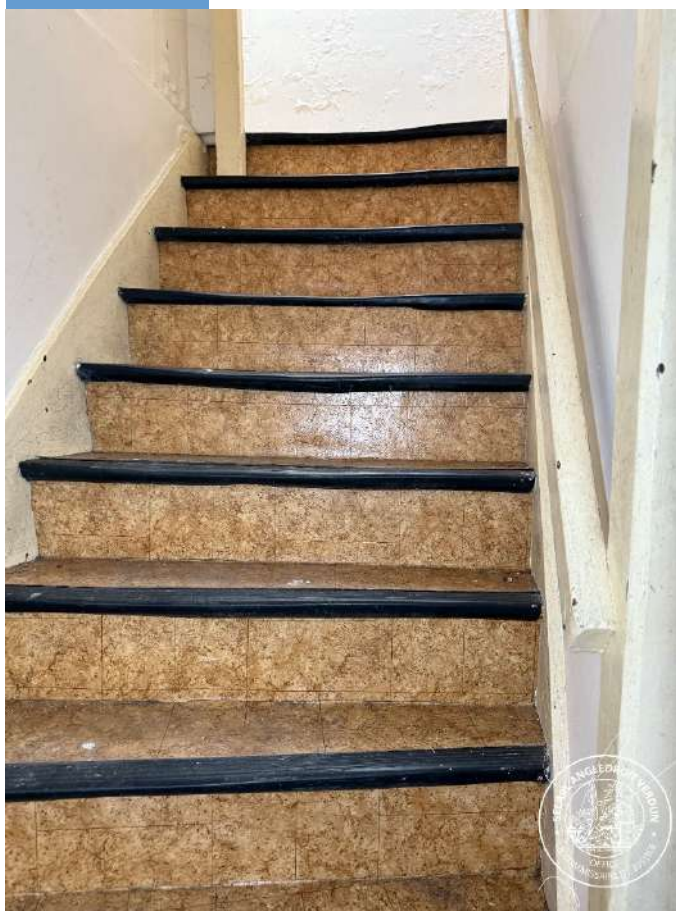
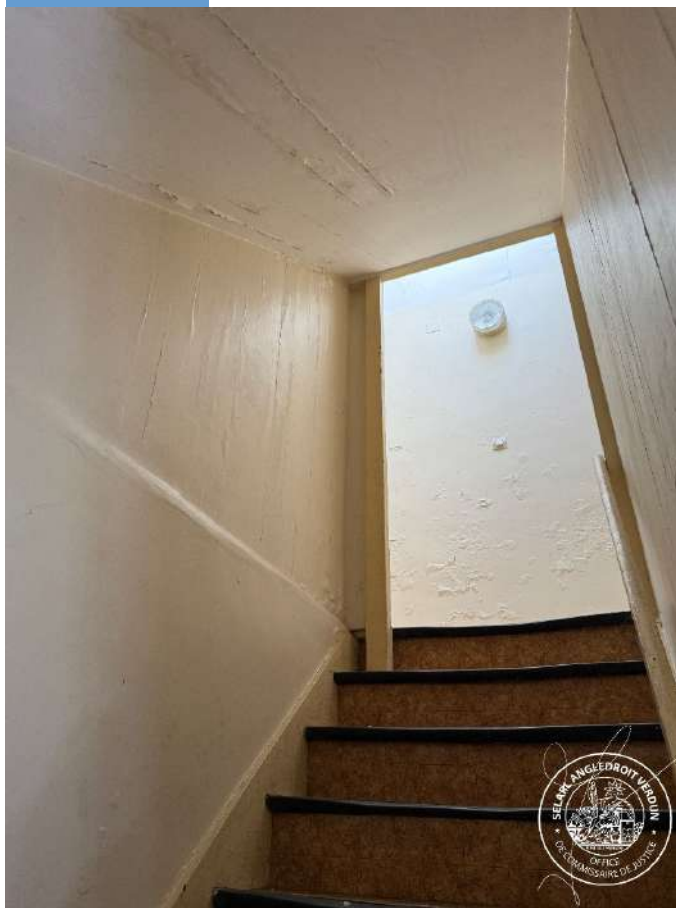
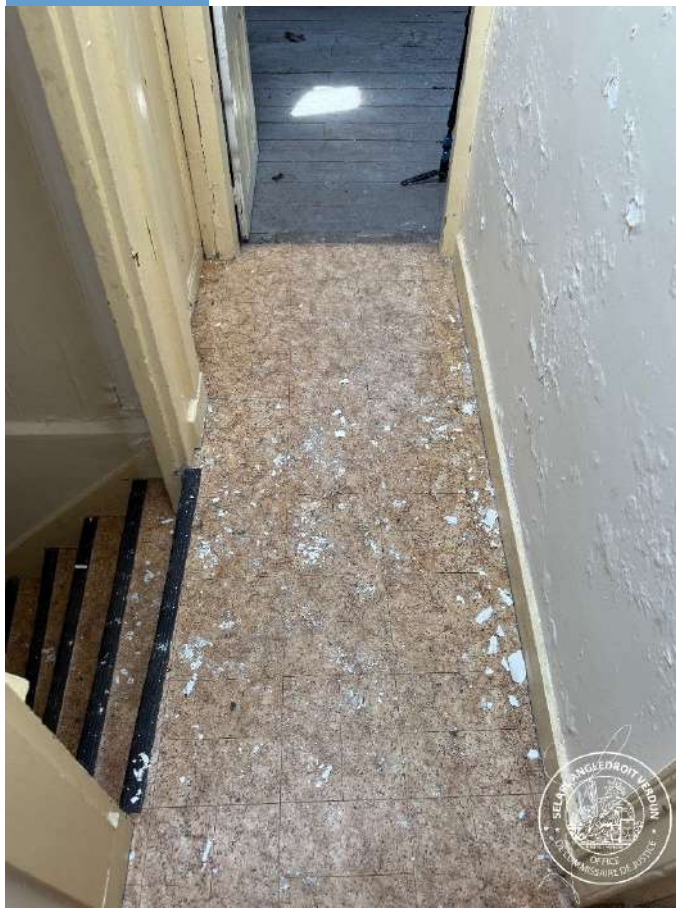
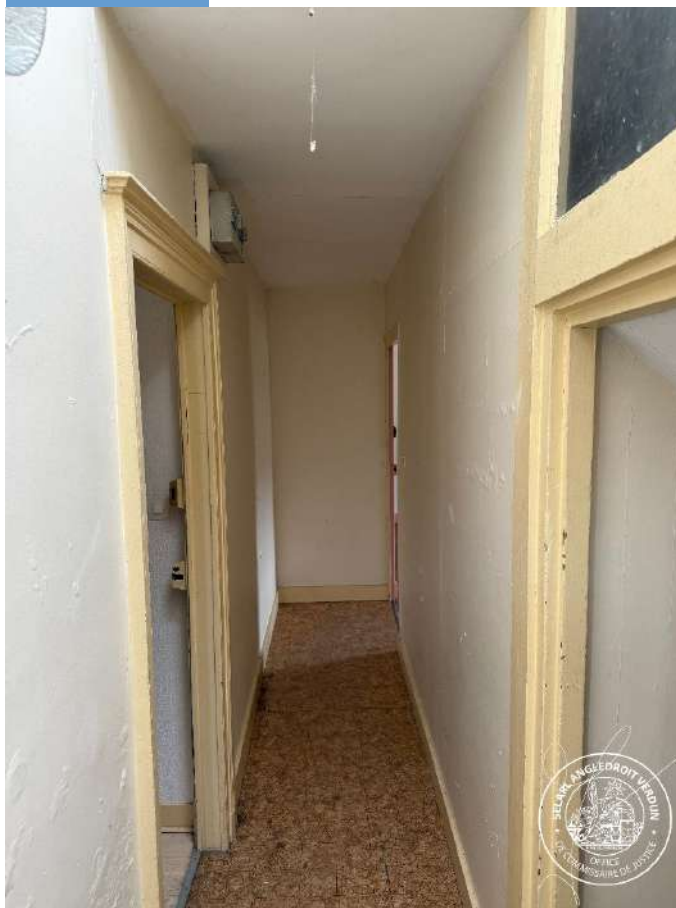
| ÉLÉMENT | DESCRIPTION | ÉTAT GÉNÉRAL |
|---|---|---|
| Accès | Un escalier en bois de même constitution que celui décrit précédemment avec une main-courante en bois sur le côté droit. Les marches plastifiées comprennent aussi divers débris plâtrés suite aux différentes infiltrations ayant eu cours dans cet espace. | |
| Sol | Dans la montée d'escalier, les murs sont peints ; la peinture est écaillée, boursoufflée et tachée de même que sur la partie mansardée qui est fissurée et qui comprend d'importantes traces d'infiltration.<br><br>Au niveau du palier, le sol est recouvert d'un revêtement plastifié comprenant des débris suite aux infiltrations en provenance de la toiture. | |

| <b>Murs</b> | Plâtrés, peints lesquels sont boursoufflés. La peinture s'écaille à divers niveaux notamment sur celui du mur face à la montée d'escalier. Le restant des murs est en mauvais état et présente diverses fissures, écailles et dégradations diverses. | |

| ÉLÉMENT | ÉTAT GÉNÉRAL |
|---|---|
| Une trappe métallique donne sur la toiture, le pourtour peint est fortement écaillé. | |

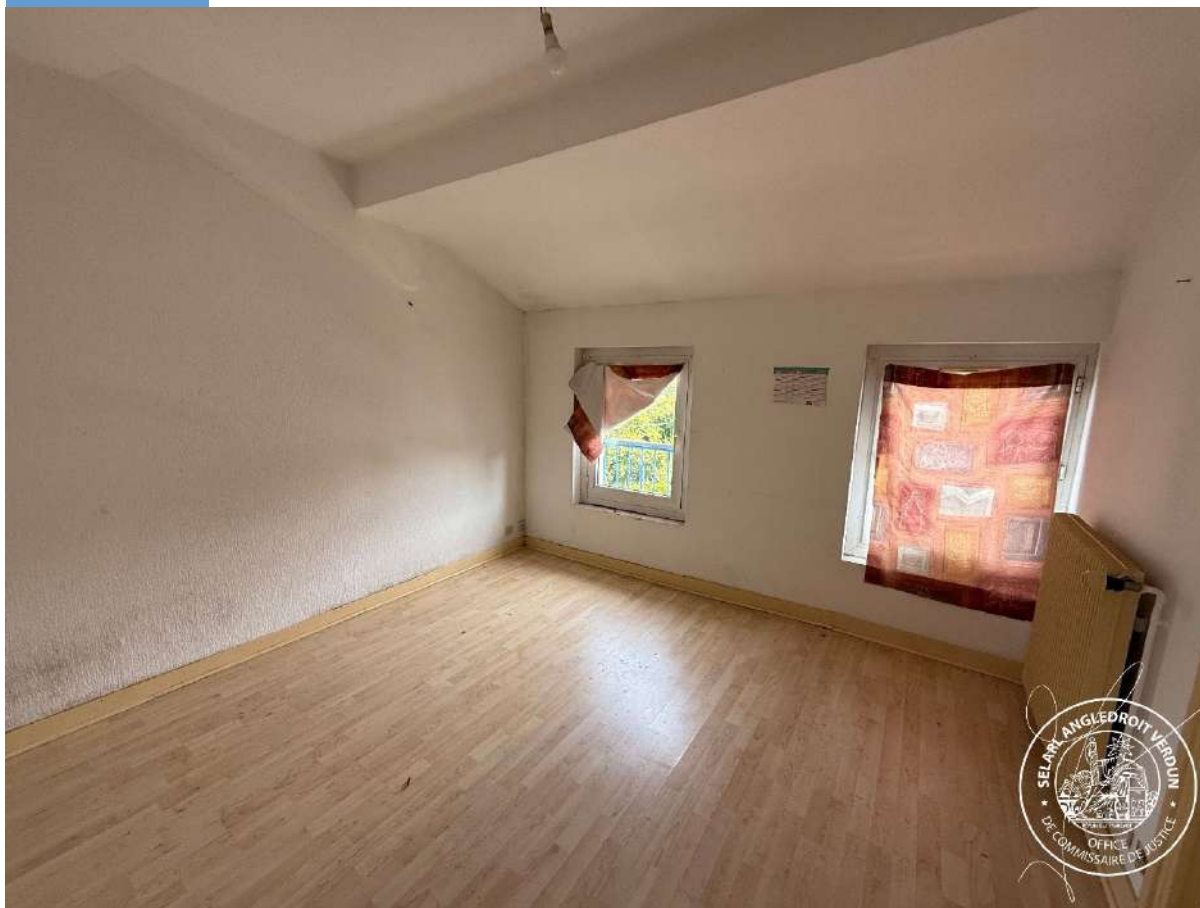
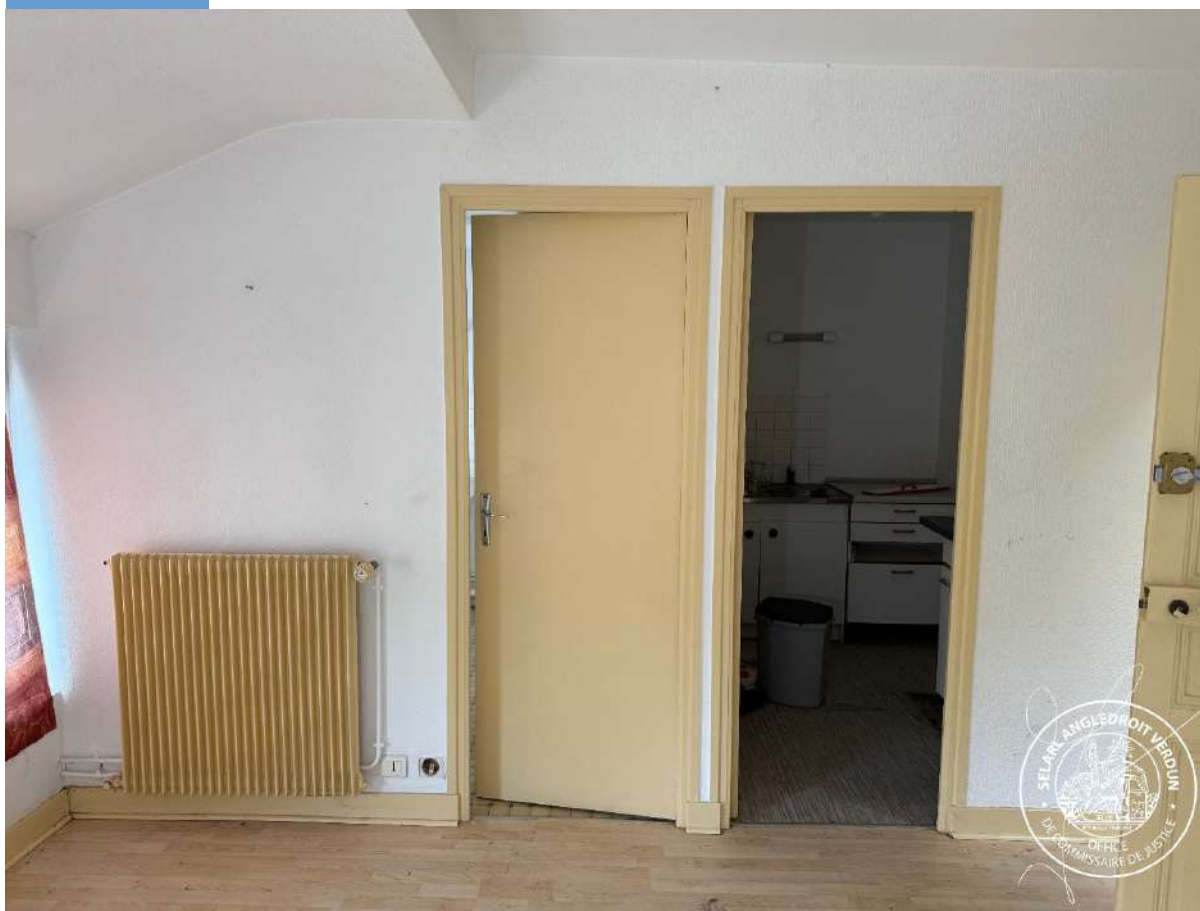
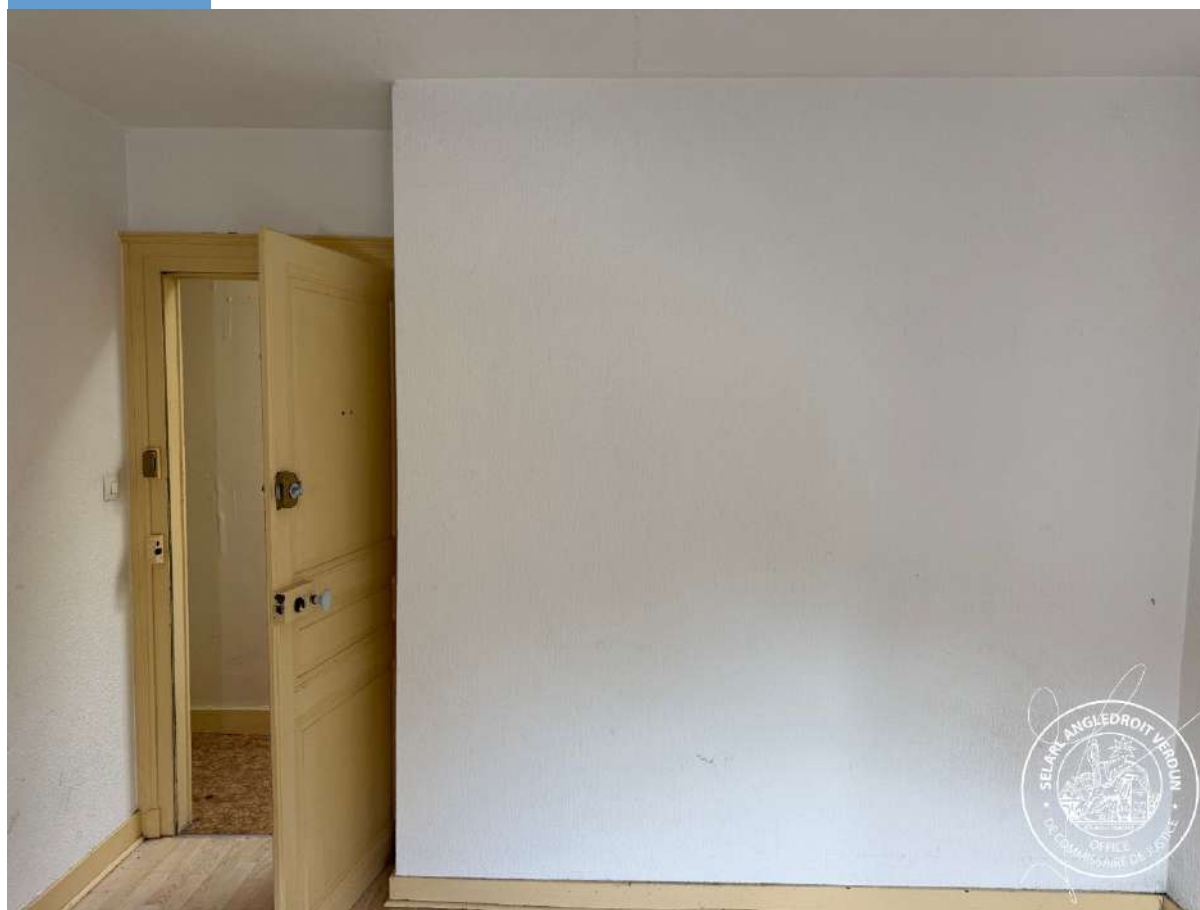
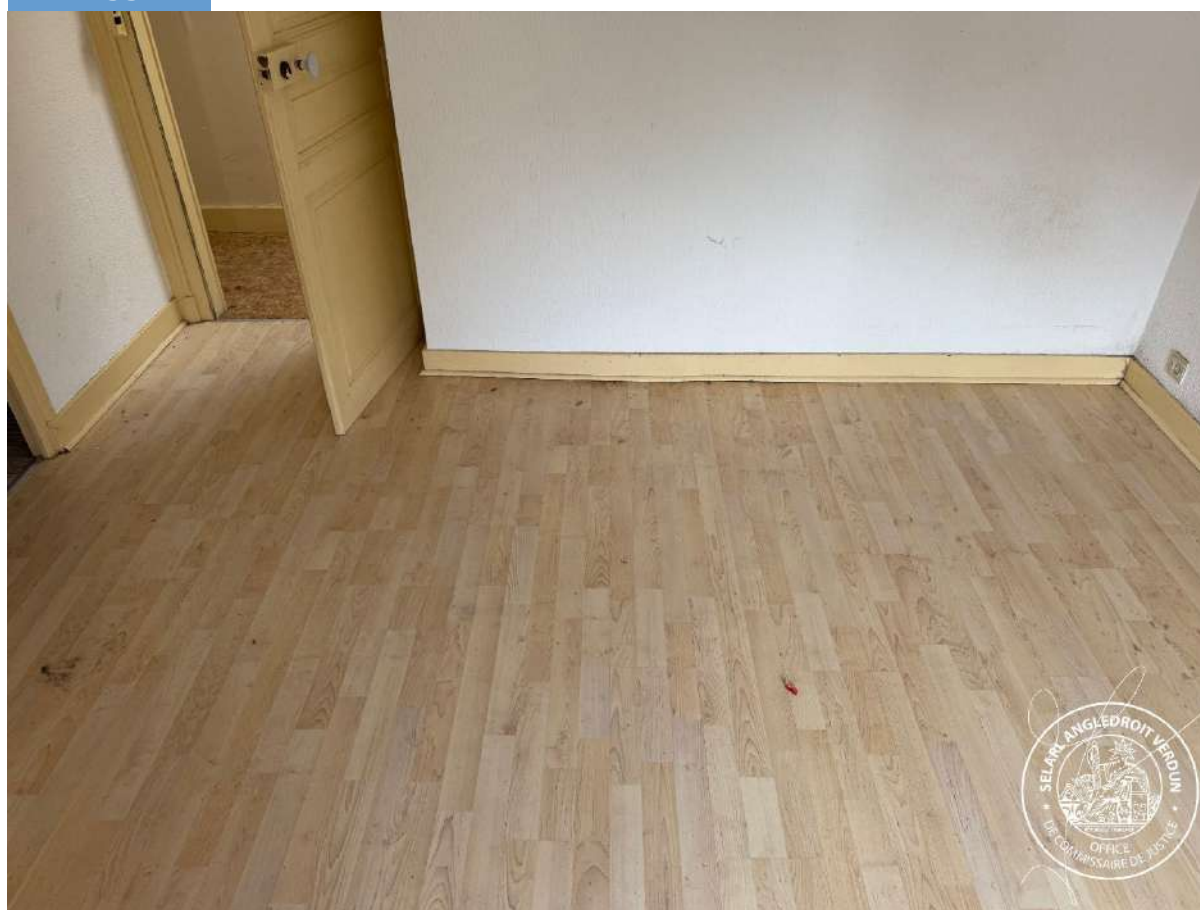
| ÉLÉMENT | DESCRIPTION | ÉTAT GÉNÉRAL |
|---|---|---|
| Accès | Une porte en bois laquelle comprend d'importantes traces de moisissure notamment en partie extérieure avec verrou haut.<br>Une porte donne accès à la partie cuisine et une autre porte donne sur la salle d'eau. | |
| Murs | Revêtus de papier lesquels comprennent de la moisissure notamment le pan de mur gauche au-dessus des plinthes. | |
| Plafond | En fibrite lequel est fissuré au niveau de l'ampoule. Une partie mansardée donne côté rue du Maréchal de Metz | |

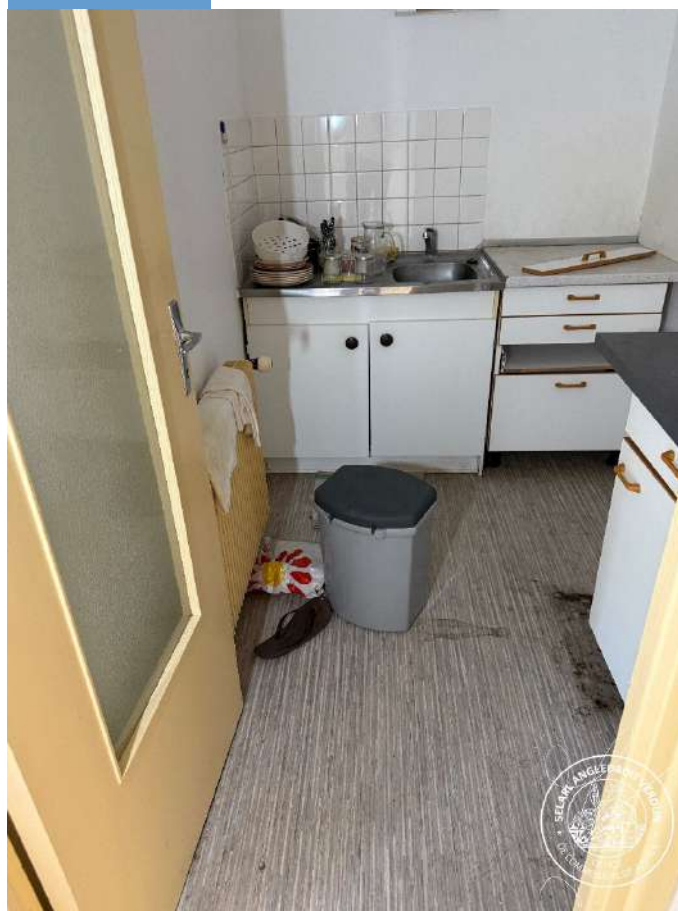
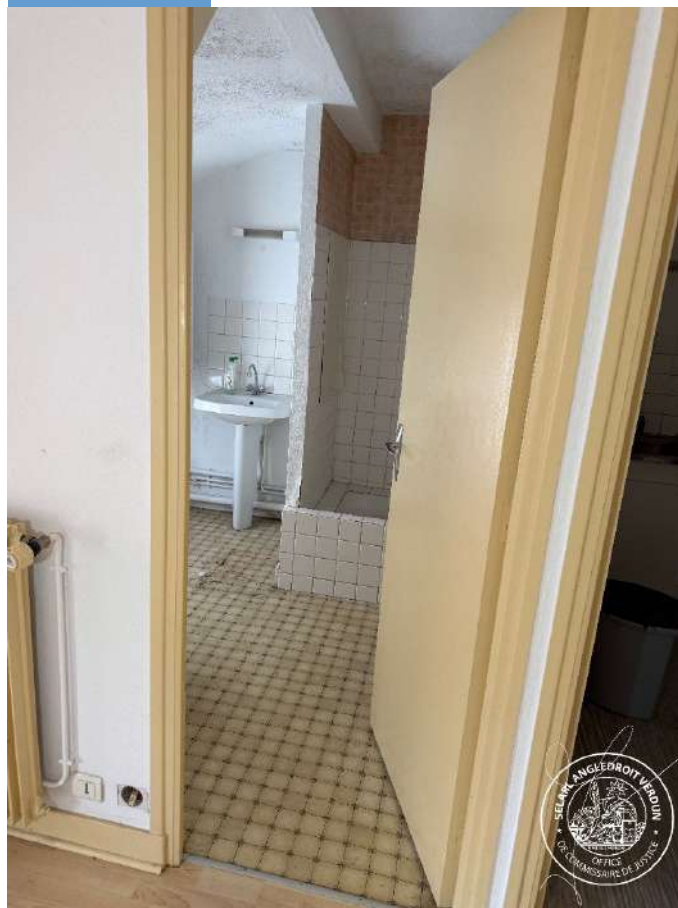
| ÉLÉMENT | DESCRIPTION | ÉTAT GÉNÉRAL |
|---|---|---|
| <b>Plafond</b> | En fibrite lequel est fissuré.<br>Trappe de ventilation manuelle présente.<br>Une ampoule dont le fonctionnement reste à vérifier. | |

| ÉLÉMENT | ÉTAT GÉNÉRAL |
|---|---|
| Un évier inox avec robinet mitigeur lequel est entartré. Meuble sous évier avec traverse basse défixée et boursouflée, entachée d'humidité. Un bloc néon au-dessus de l'évier.<br>Vaisselle courante posée sur l'égouttoir. | |

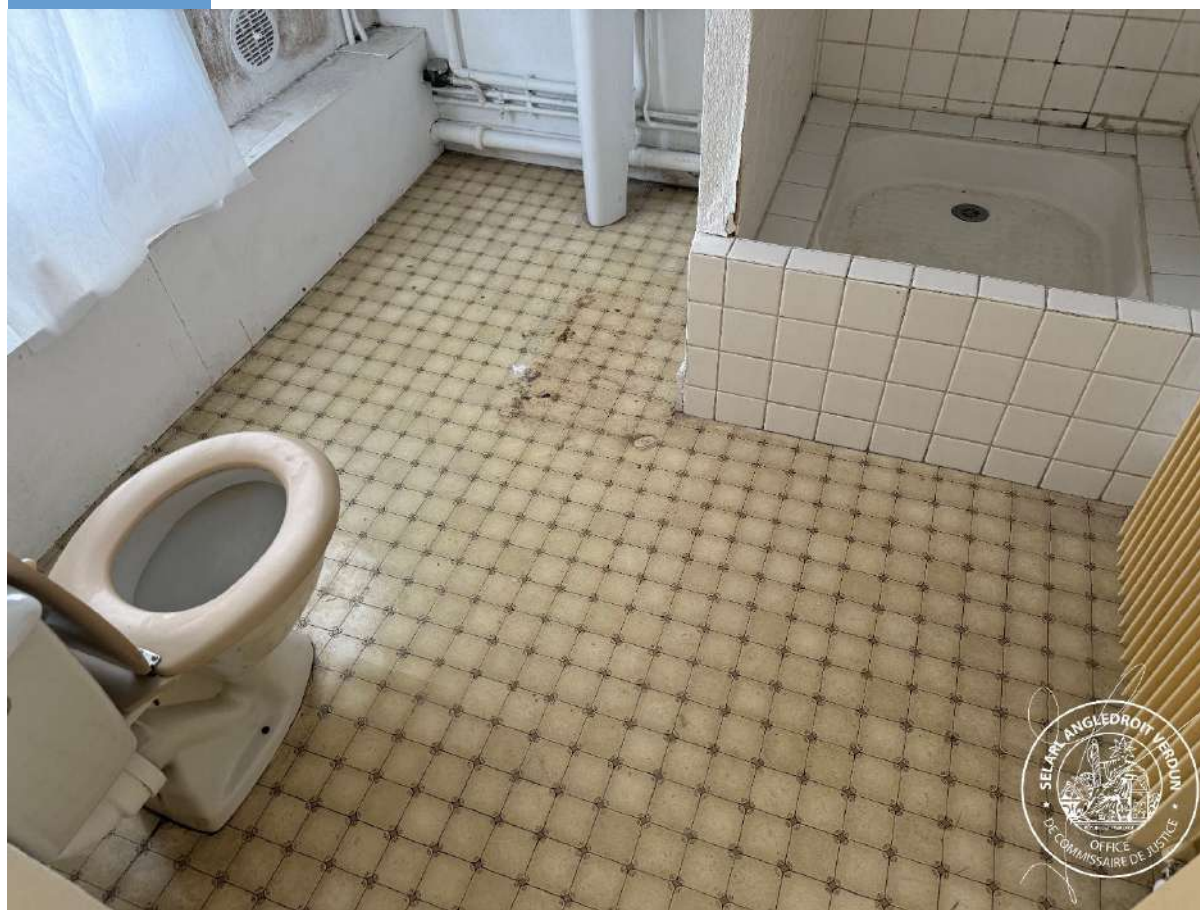
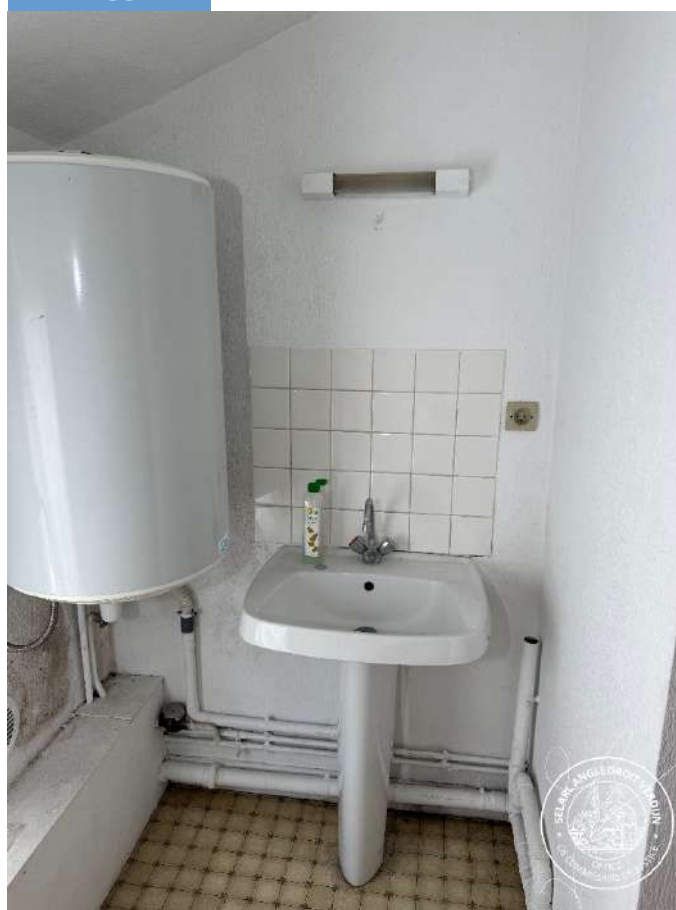
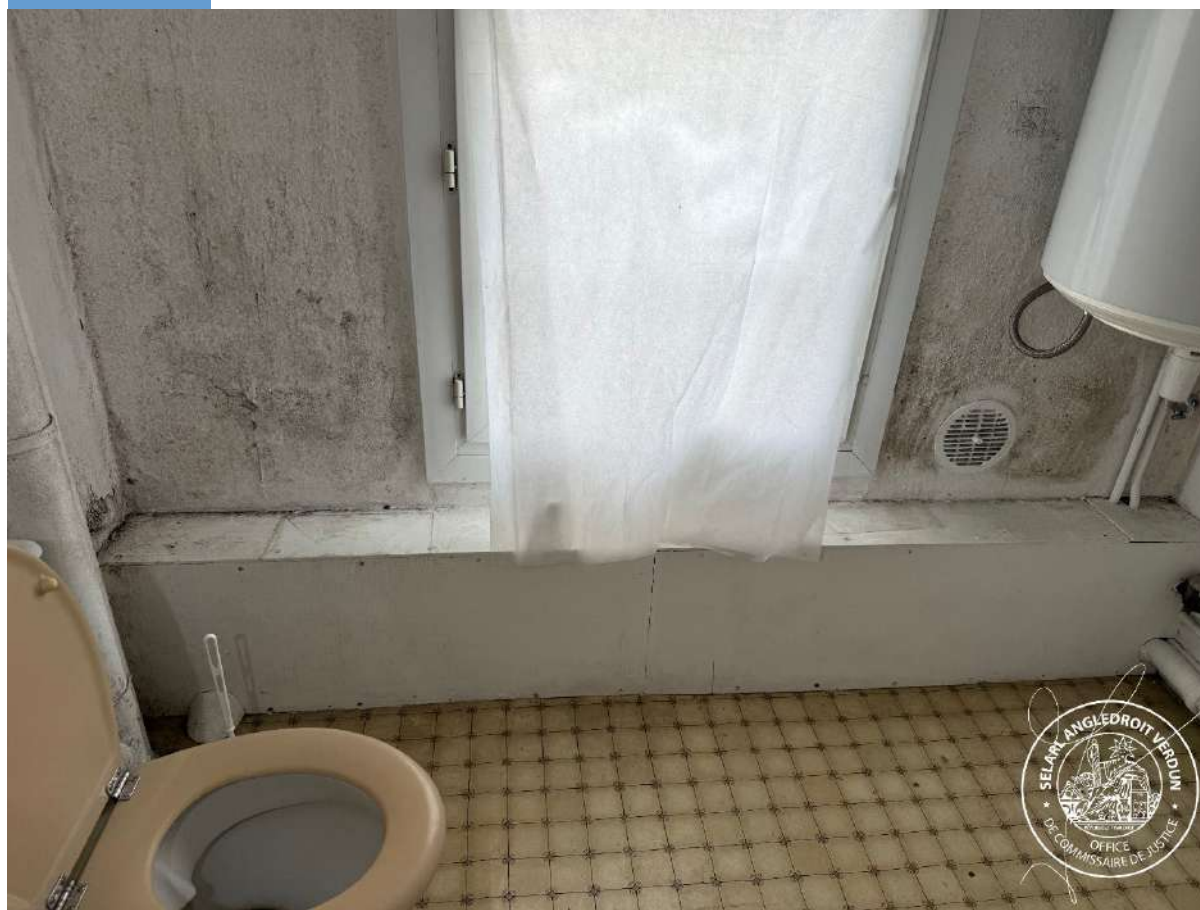
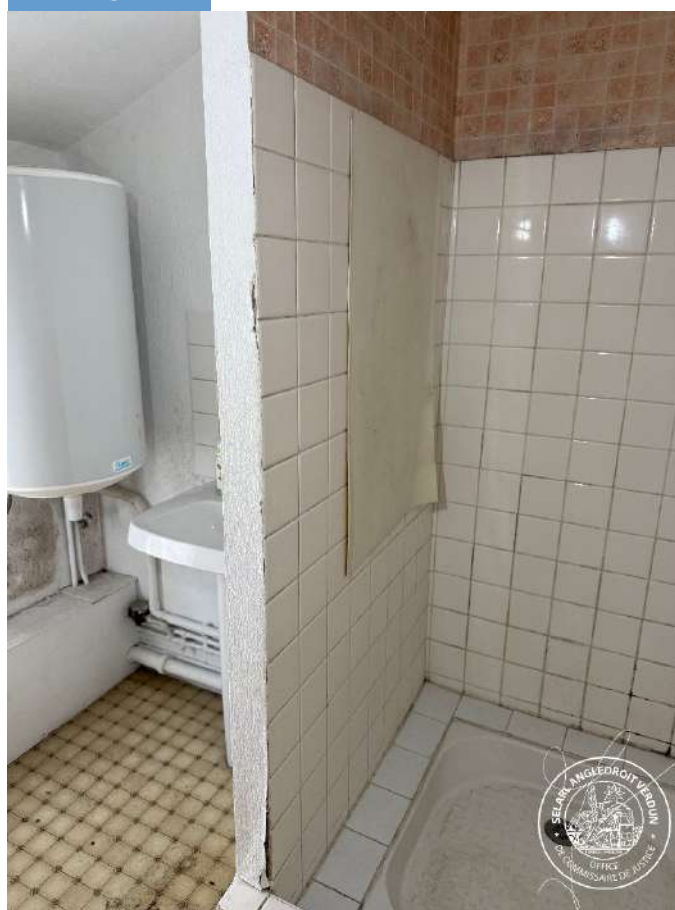
| ÉLÉMENT | DESCRIPTION | ÉTAT GÉNÉRAL |
|---|---|---|
| <b>Murs</b> | Le mur donnant côté rue du Maréchal de Metz est envahi de moisissure au pourtour de la fenêtre. | |
| <b>Plafond</b> | Peint en blanc laquelle peinture s'écaille ; le plafond est moisi.<br>Une ventilation manuelle. | |

| ÉLÉMENT | ÉTAT GÉNÉRAL |
|---|---|
| Une partie douche ouverte et surélevée laquelle est faïencée sur trois pans à hauteur d'homme avec revêtement plastifié au-dessus en mauvais état qui se décolle ; la faïence en partie basse sur le pourtour du bac de douche, en faïence, est noircie de moisissure. Le fond de bac de douche étant lui-même entartré. Le plafond est entaché de moisissure. Un robinet à double tête avec flexible, douchette et barre de douche. | |
