# PROCES-VERBAL DE CONSTAT

▷ Référence CONSTAT : 314797

Lequel avocat m'a requis à l'effet de dresser le procès-verbal de description de l'ensemble immobilier situé 1 rue du Maréchal de Metz 55000 BAR-LE-DUC, cadastré section AO n°177 lieudit « 1 rue du Maréchal de Metz » d'une contenance de 00 hectare 01 are 10 centiares (Cf. ANNEXE 1), dans le cadre de la procédure de saisie immobilière engagée à l'encontre Monsieur [PARTIE SAISIE 1] et Madame [PARTIE SAISIE 2] et procédant à la suite d'un commandement de payer valant saisie immobilière délivré par acte du Ministère du Procureur Général Cour de justice de l'Ontario 393, rue Main Haileybury ONTARIO P0J 1K0 CANADA en date du 28 avril 2025.

Il s'agit d'un immeuble locatif sis 1 rue du Maréchal de Metz 55000 BAR-LE-DUC cadastré section AO n°177 lieudit « 1 rue du Maréchal de Metz » d'une contenance de 00 hectare 01 are 10 centiares lequel se compose comme suit :

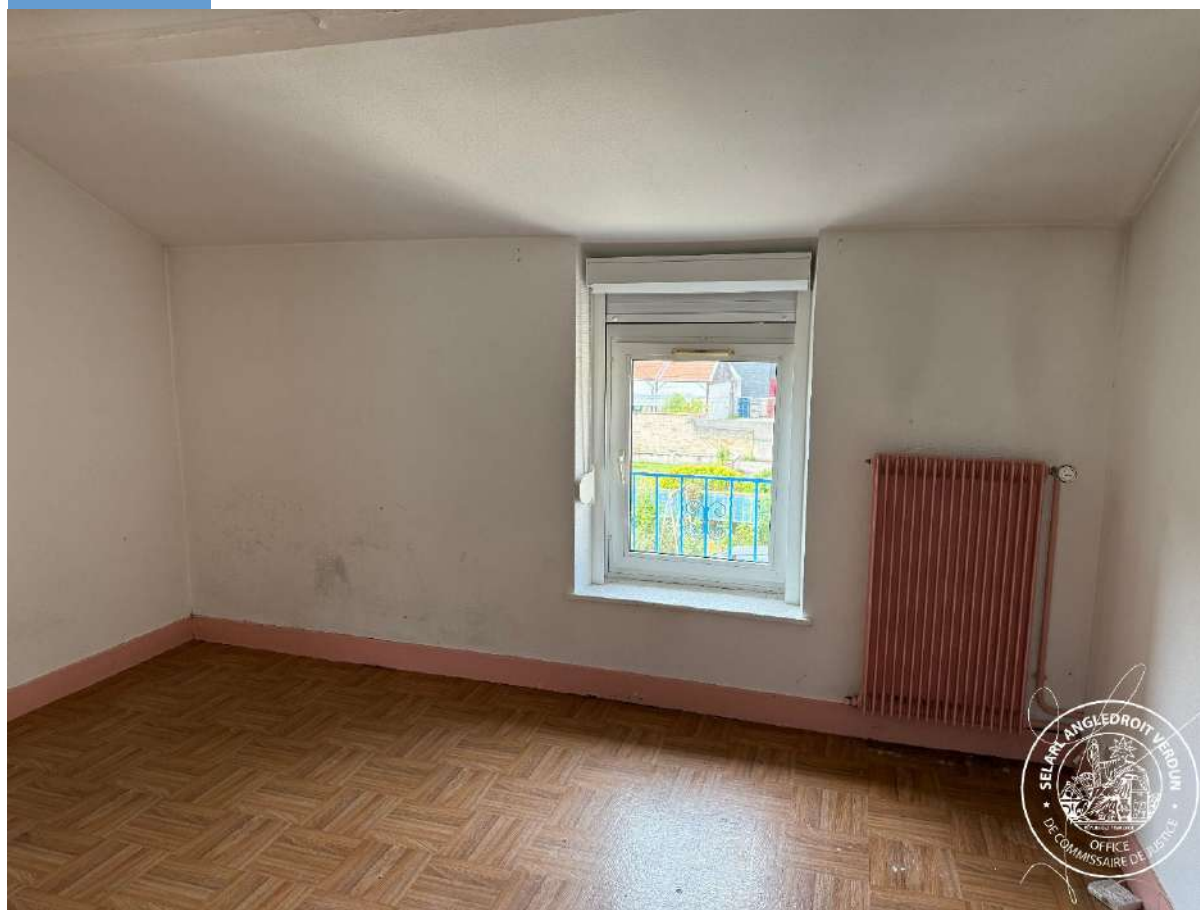
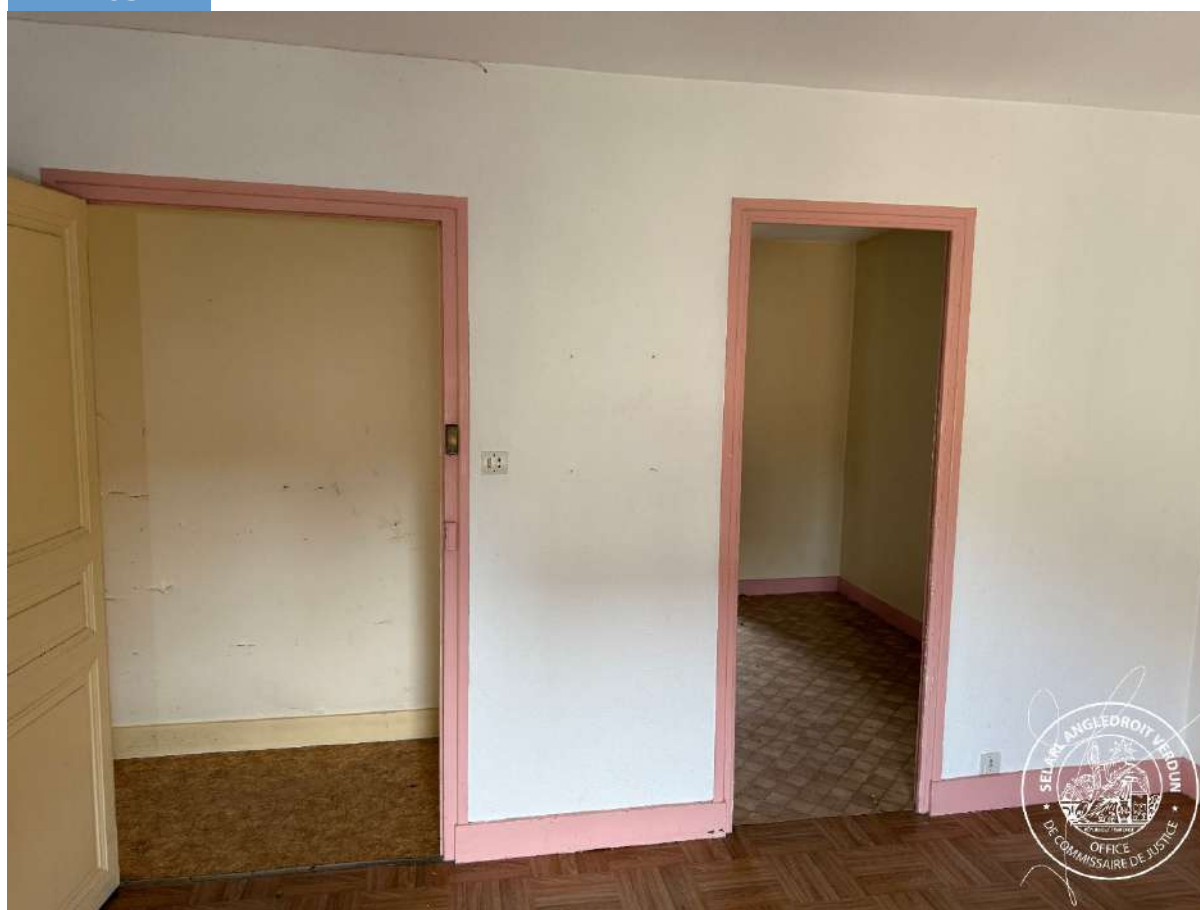
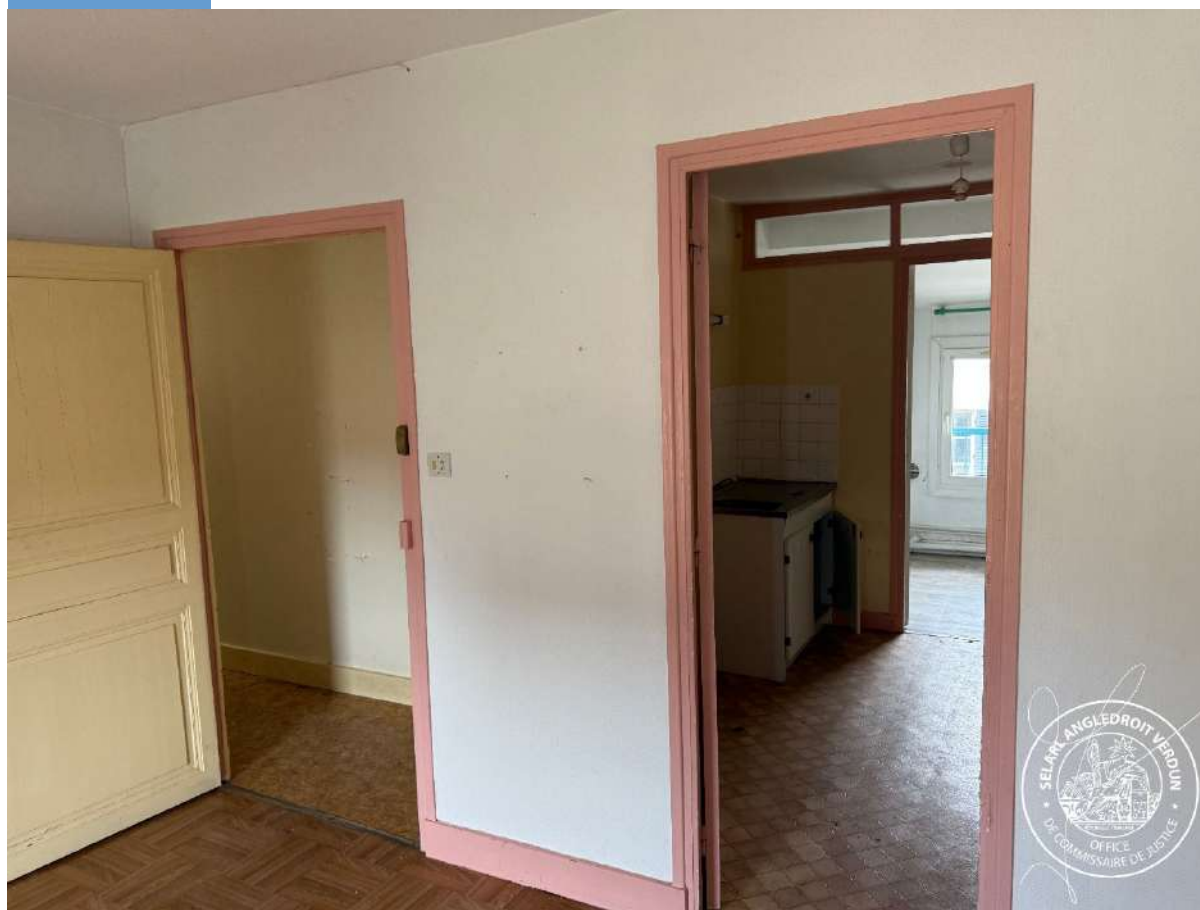
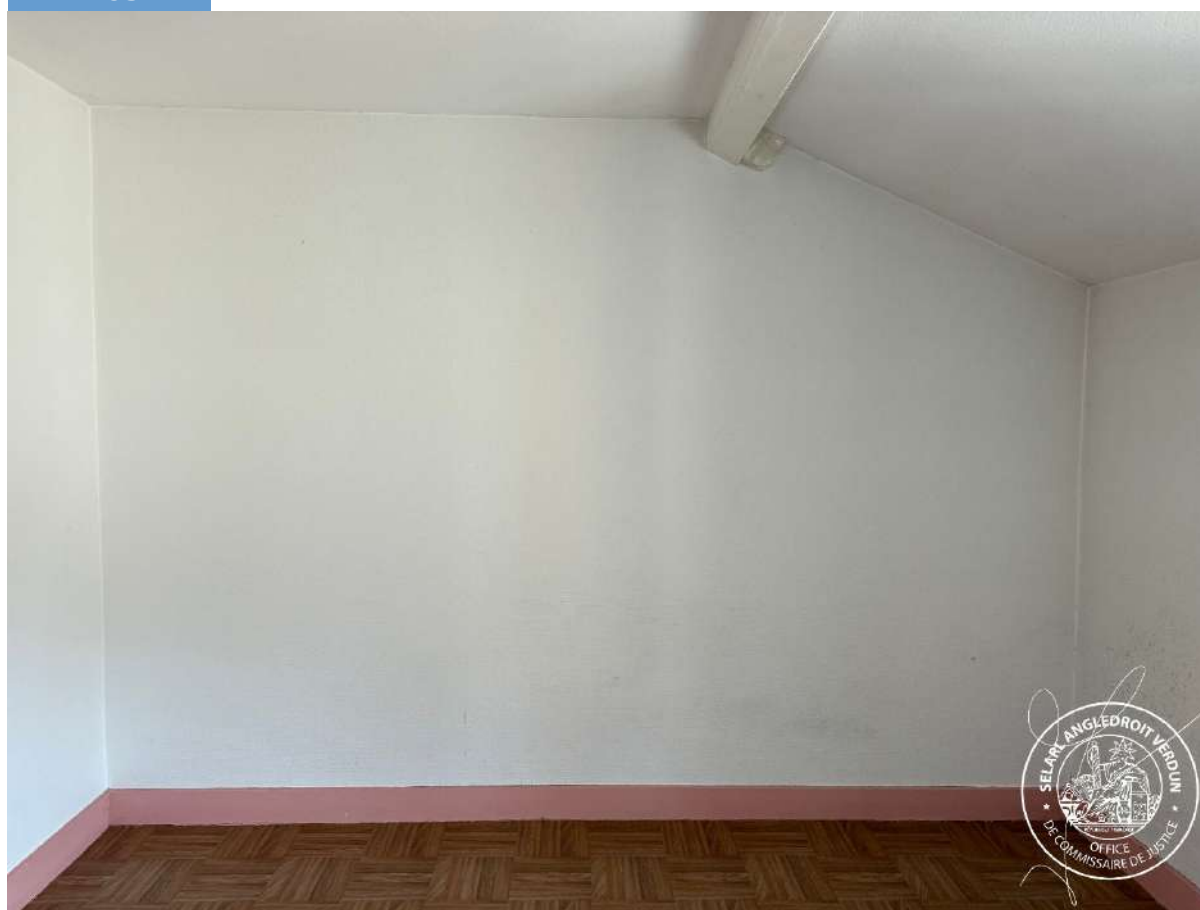
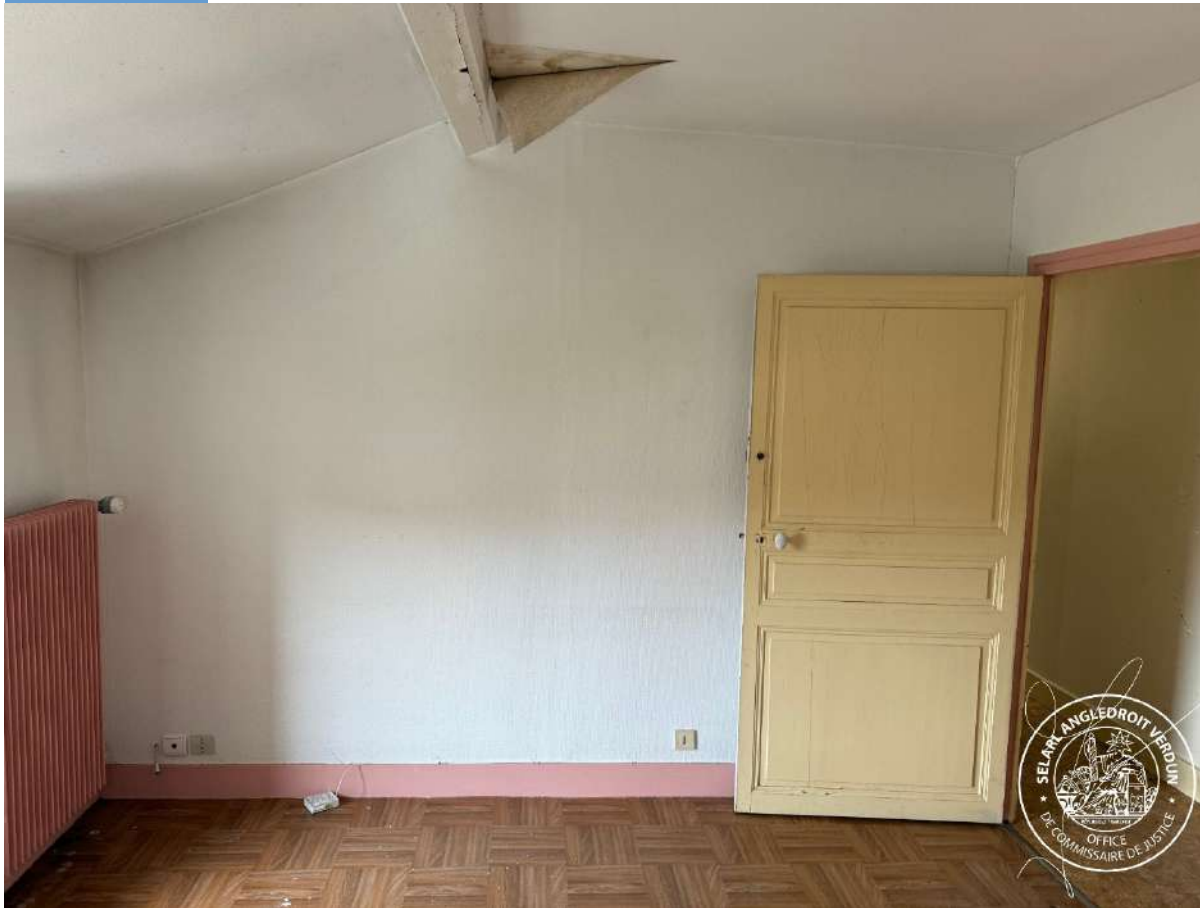
| ÉLÉMENT | DESCRIPTION | ÉTAT GÉNÉRAL |
|---|---|---|
| <b>Plafond</b> | <p>Recouvert de papier peint lequel se décolle à l'emplacement d'une infiltration. Une poutre de charpente y est perceptible où la peinture s'y écaille.</p> <p>La partie mansardée du plafond comporte quelques traces de moisissure.</p> | |

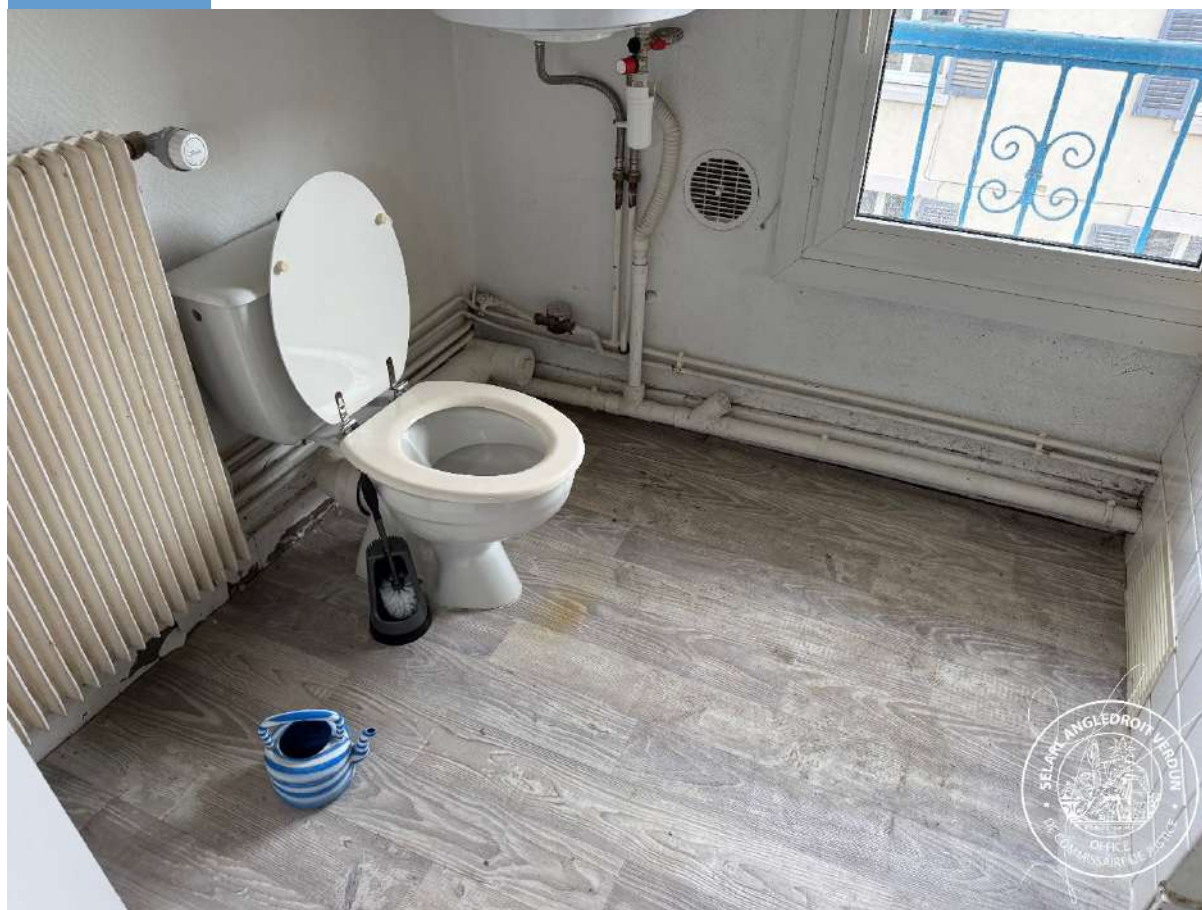
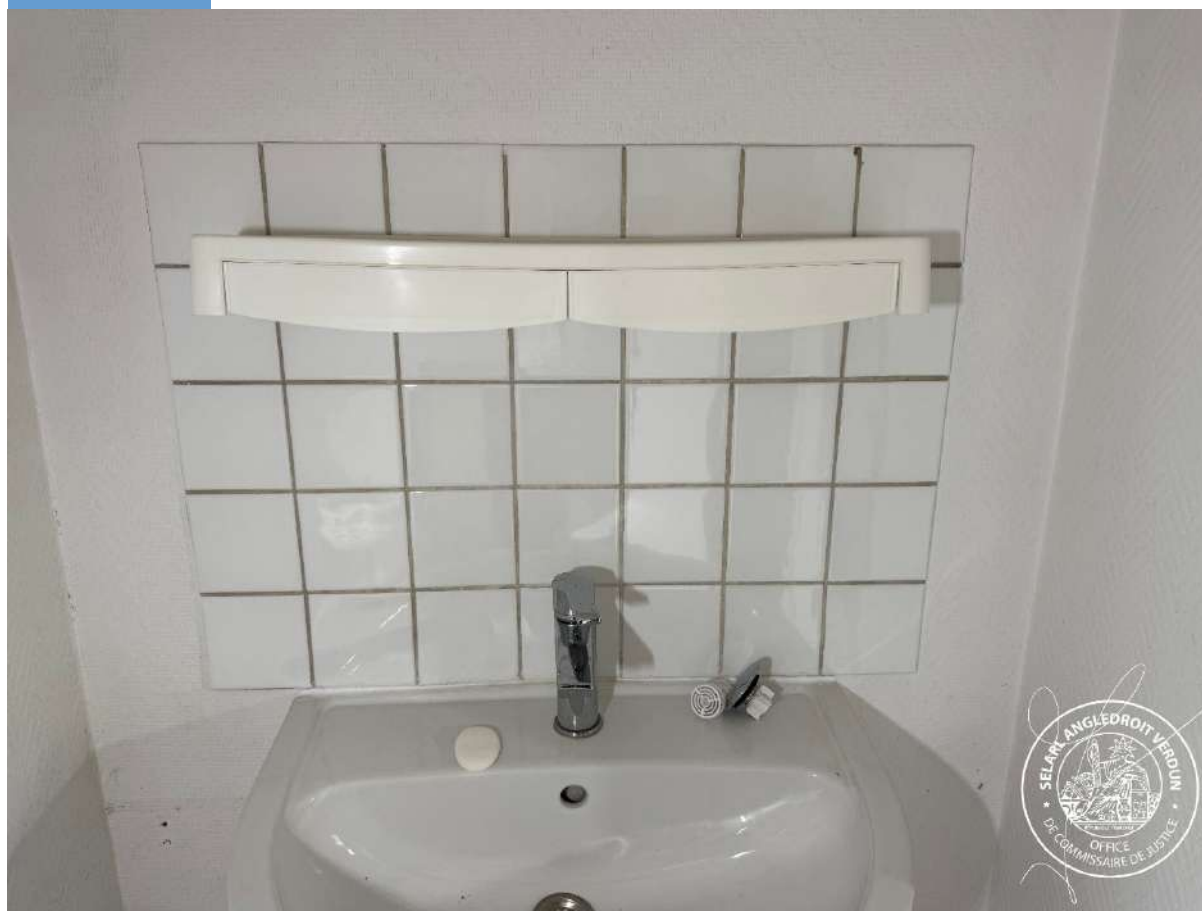
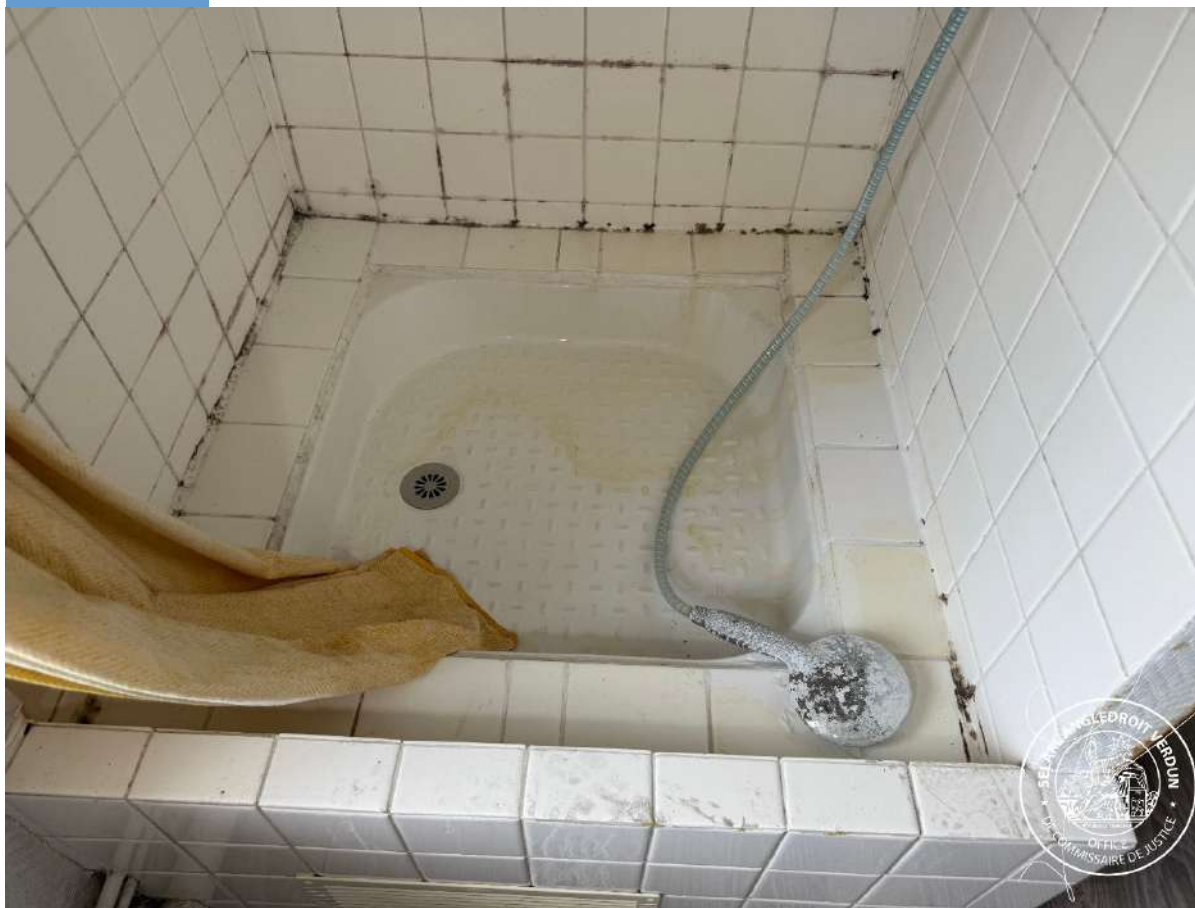
| ÉLÉMENT | DESCRIPTION | ÉTAT GÉNÉRAL |
|---|---|---|
| <b>Murs</b> | La partie inférieure des murs présente des griffures ainsi que des marques résultant d'infiltrations. | |
| <b>Plafond</b> | Recouvert de fibre de verre entachée de traces d'infiltration.<br>Une trappe de ventilation manuelle. | |

| ÉLÉMENT | ÉTAT GÉNÉRAL |
|---|---|
| Une partie douche surélevée laquelle est faïencée sur trois pans à hauteur d'homme. Un robinet double tête avec flexible et douchette. Bac de douche en faïence comportant des traces de calcaire et de moisissure au pourtour de cette douche en partie basse ainsi que dans les joints de carreaux de faïence sur les trois premiers niveaux. Présence d'une fissure au-dessus de la partie faïencée en connexion avec le plafond mansardé. | |

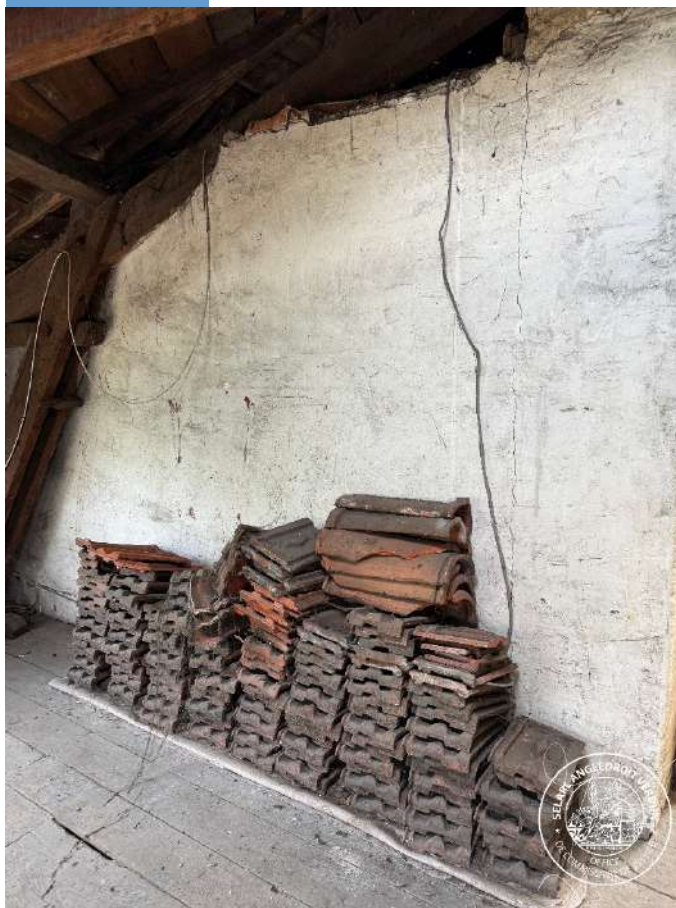
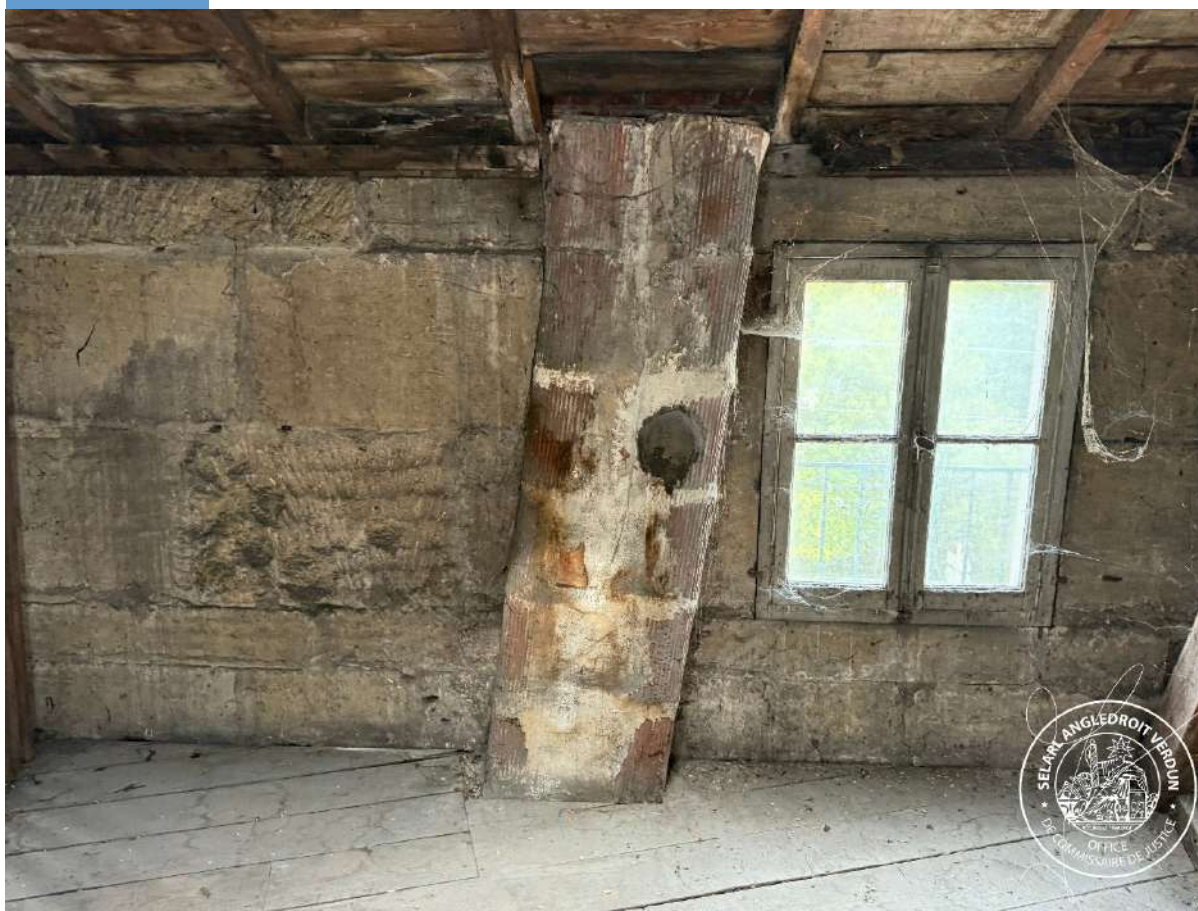
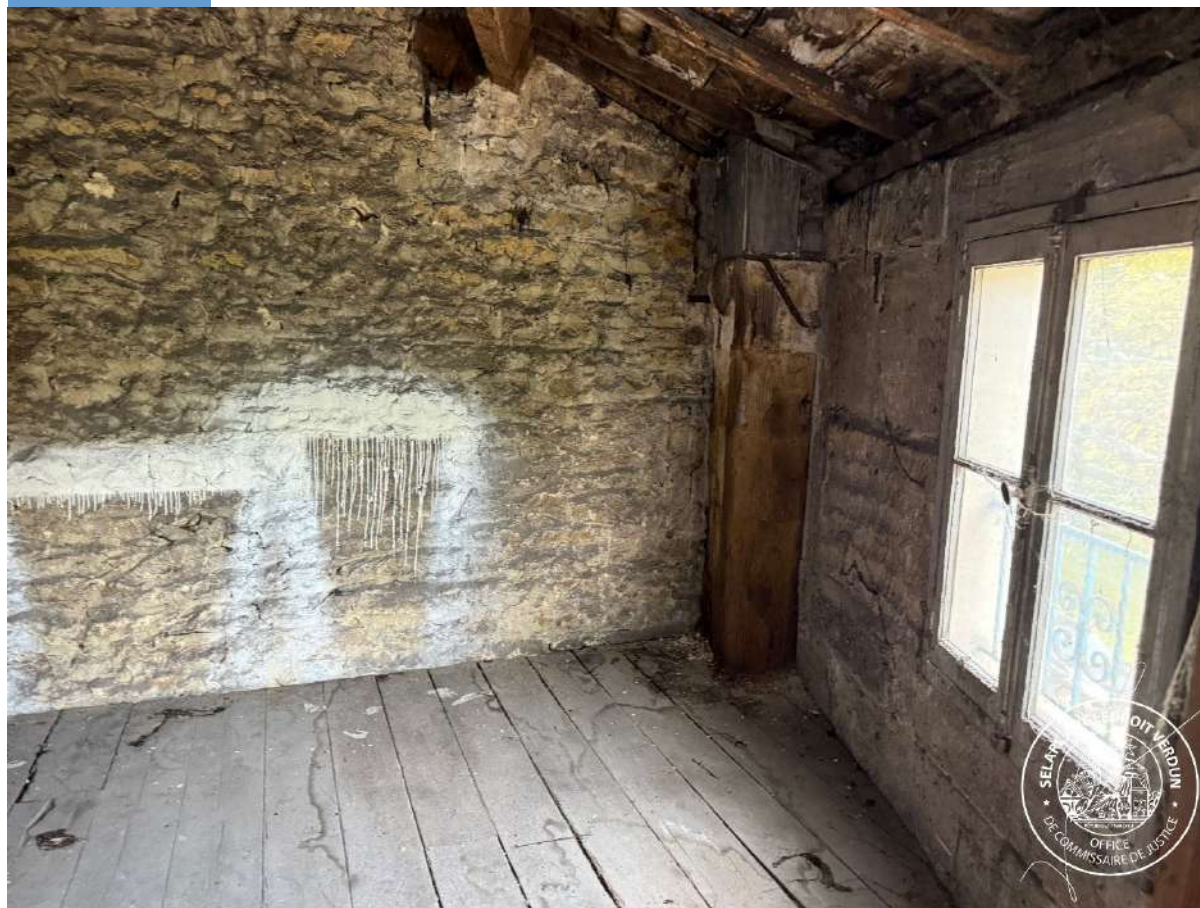
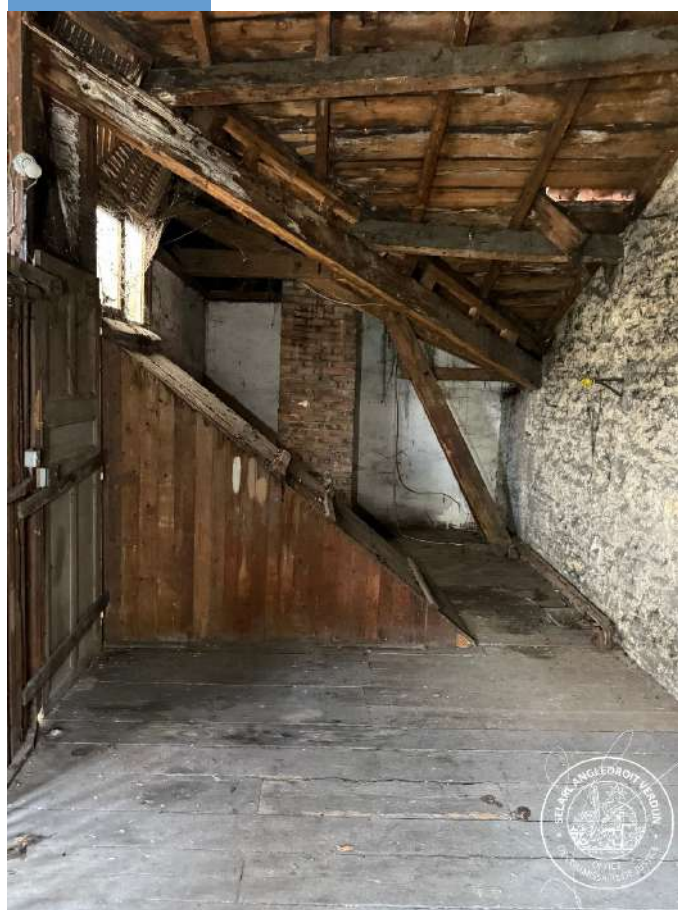
| ÉLÉMENT | DESCRIPTION | ÉTAT GÉNÉRAL |
|---|---|---|
| <b>Sol</b> | En lattes de bois comportant de multiples traces d'infiltration. | |
| <b>Plafond</b> | La charpente laissée à l'état brut, ainsi que la volige apparente. Un jour visible au niveau du faîtage, susceptible d'être, pour partie, à l'origine de certaines infiltrations affectant l'immeuble.<br><br>Une trappe de visite métallique sur toiture à vitrage grillagé. | |

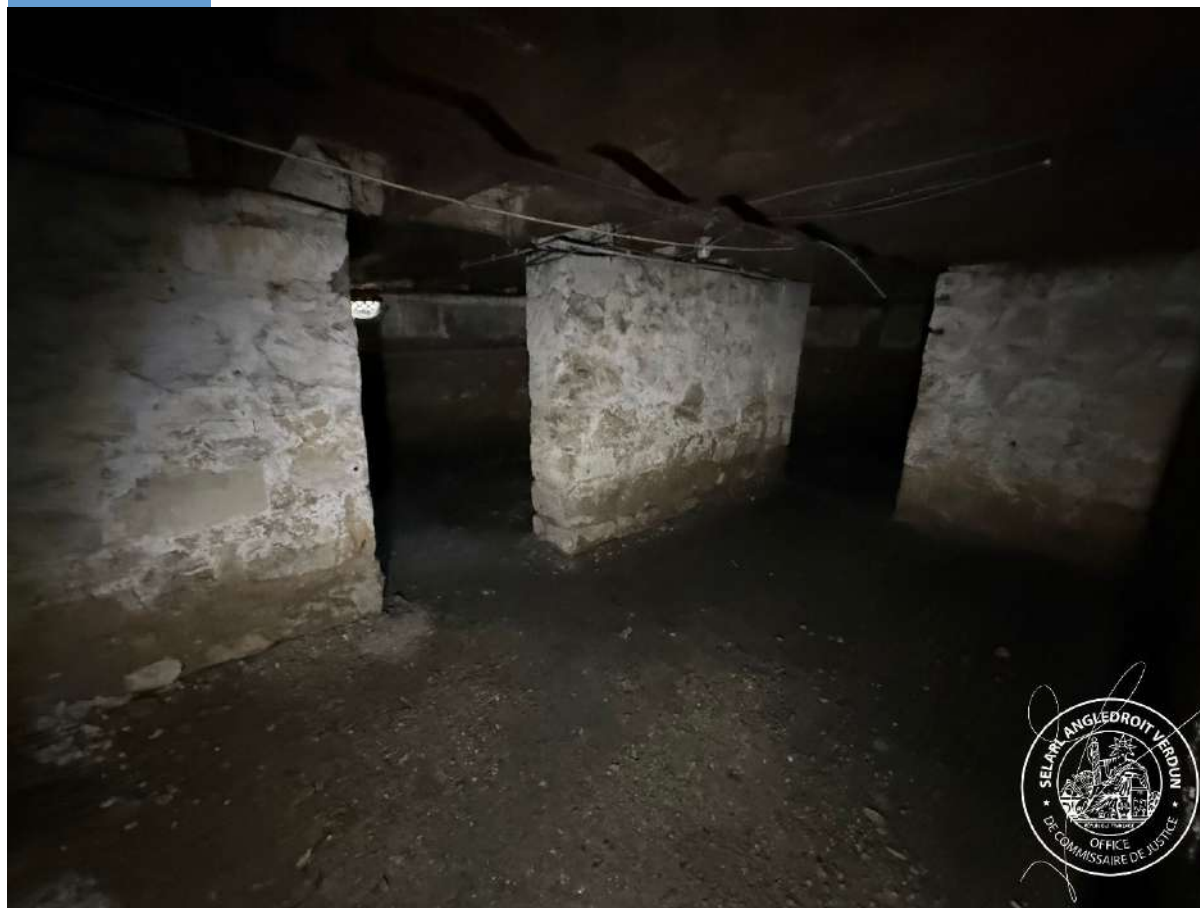
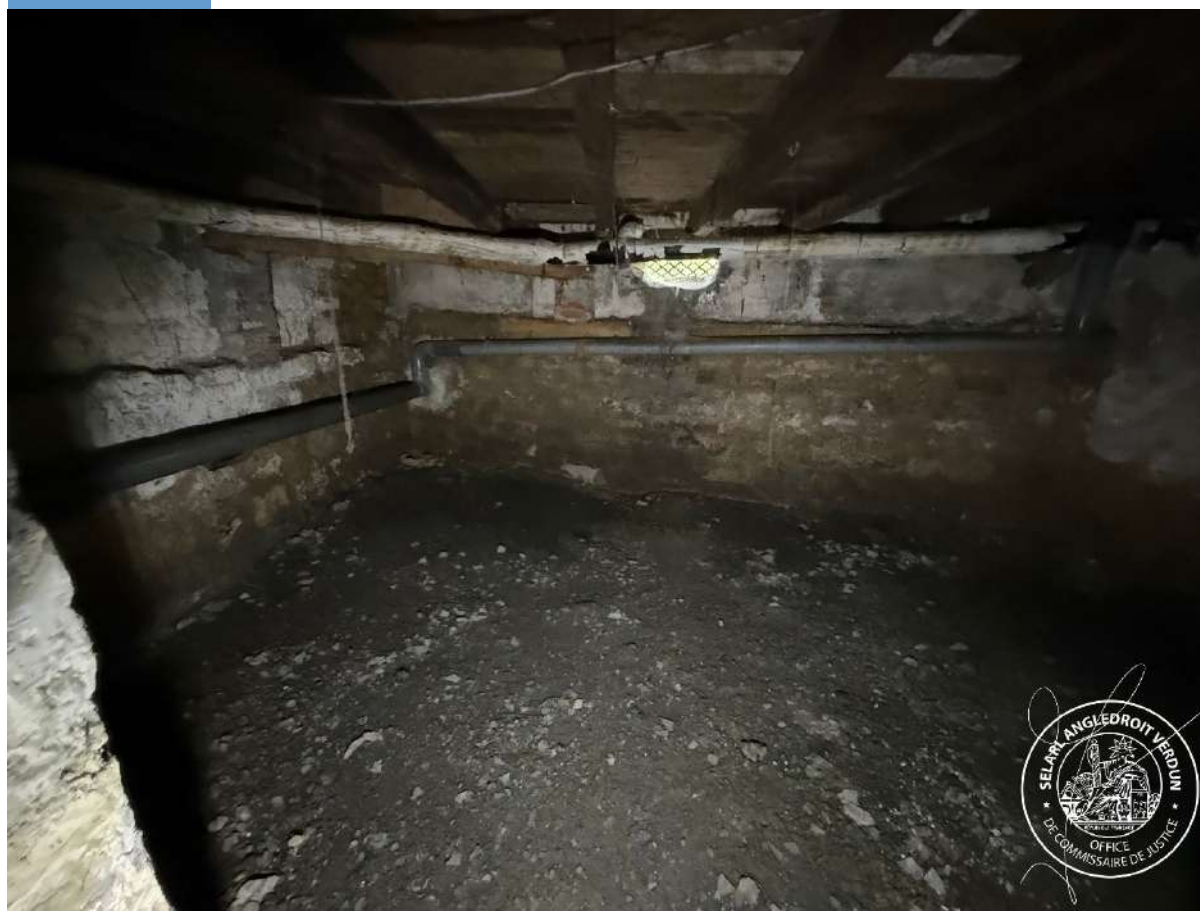
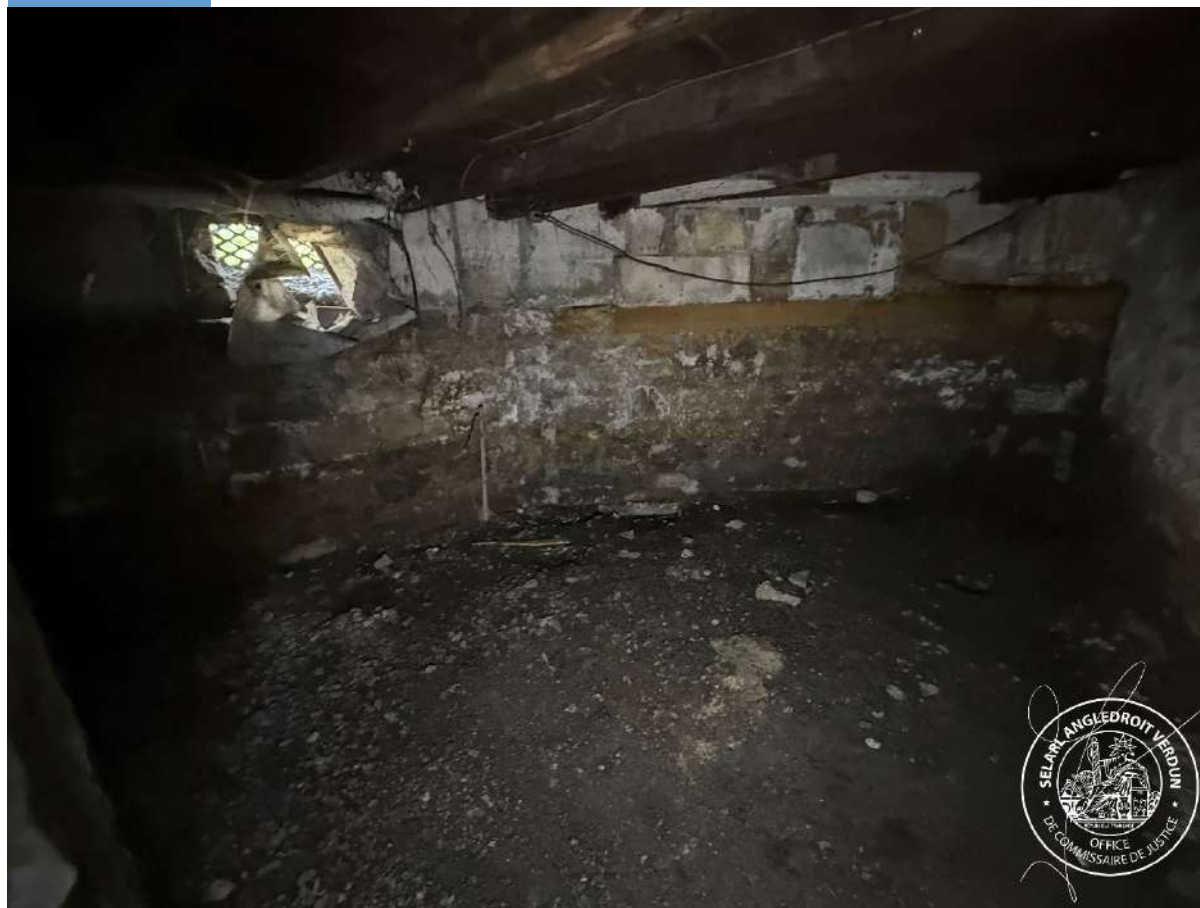
| ÉLÉMENT | DESCRIPTION | ÉTAT GÉNÉRAL |
|---|---|---|
| <b>Sol</b> | À l'état brut, constitué de terre et de gravillons, le sol présente une humidité généralisée sur l'ensemble de sa surface. | |
