PROCES VERBAL DE DESCRIPTION DES LIEUX

L'AN DEUX MILLE VINGT TROIS et le TROIS OCTOBRE

Sur la commune de REGNY (42630), Rue de Verpière, Le Bourg Jalla, : dans un ensemble immobilier soumis au régime de la copropriété dénommé « Cité Jalla », composé de trois bâtiments et jardins, cadastré section AP n° 102, lieudit « rue de Verpière », pour une contenance de 13a et 47ca.

Je constate que l'immeuble dont Monsieur GRIFFON est propriétaire est **une maison jumelée de ville**.

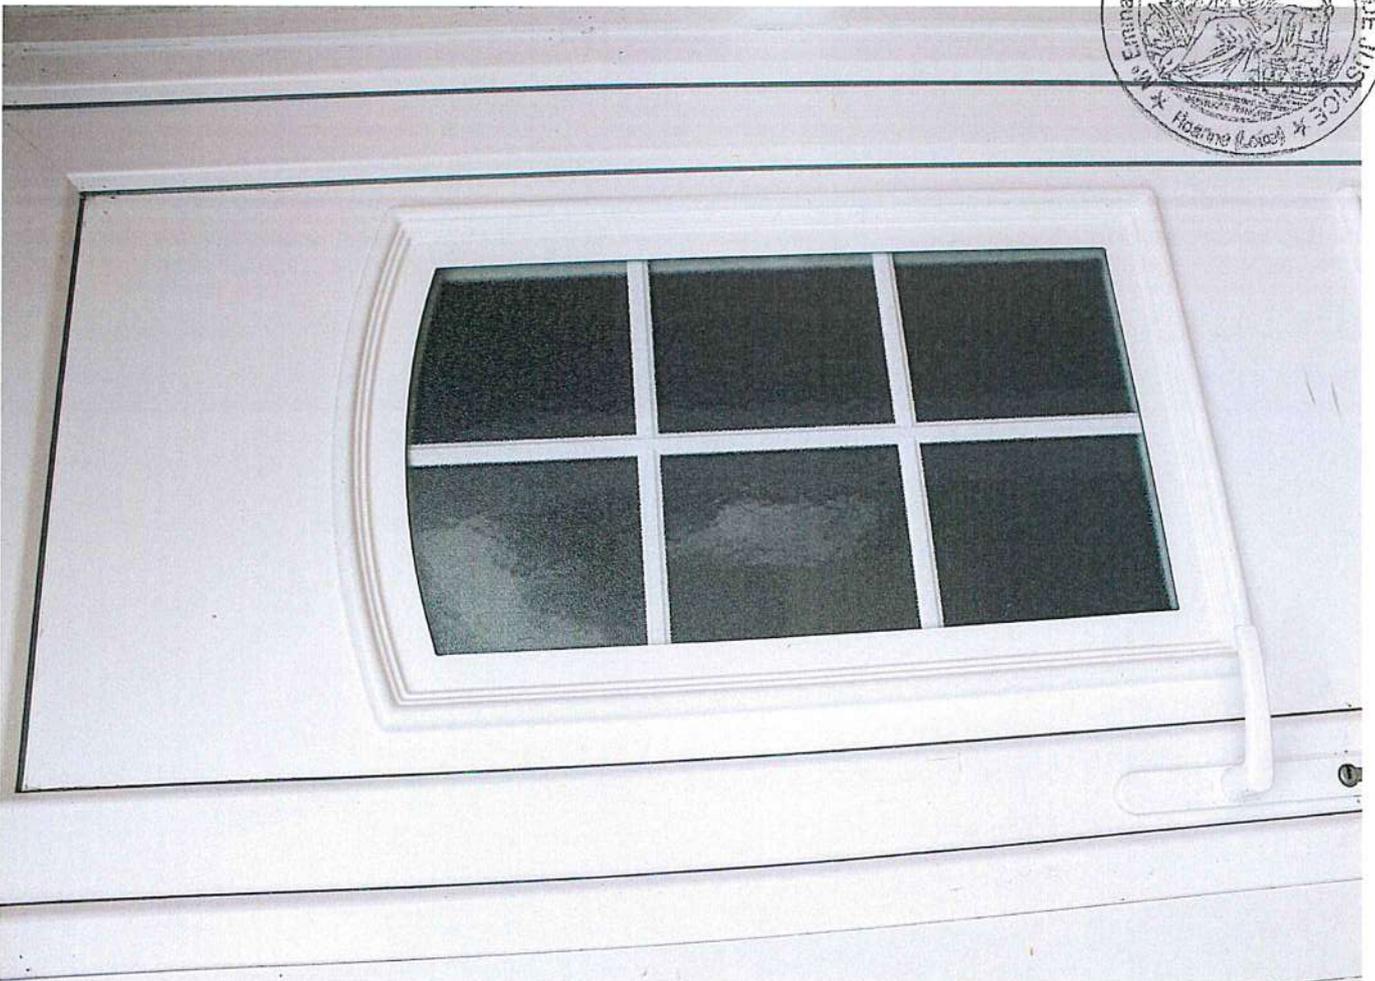
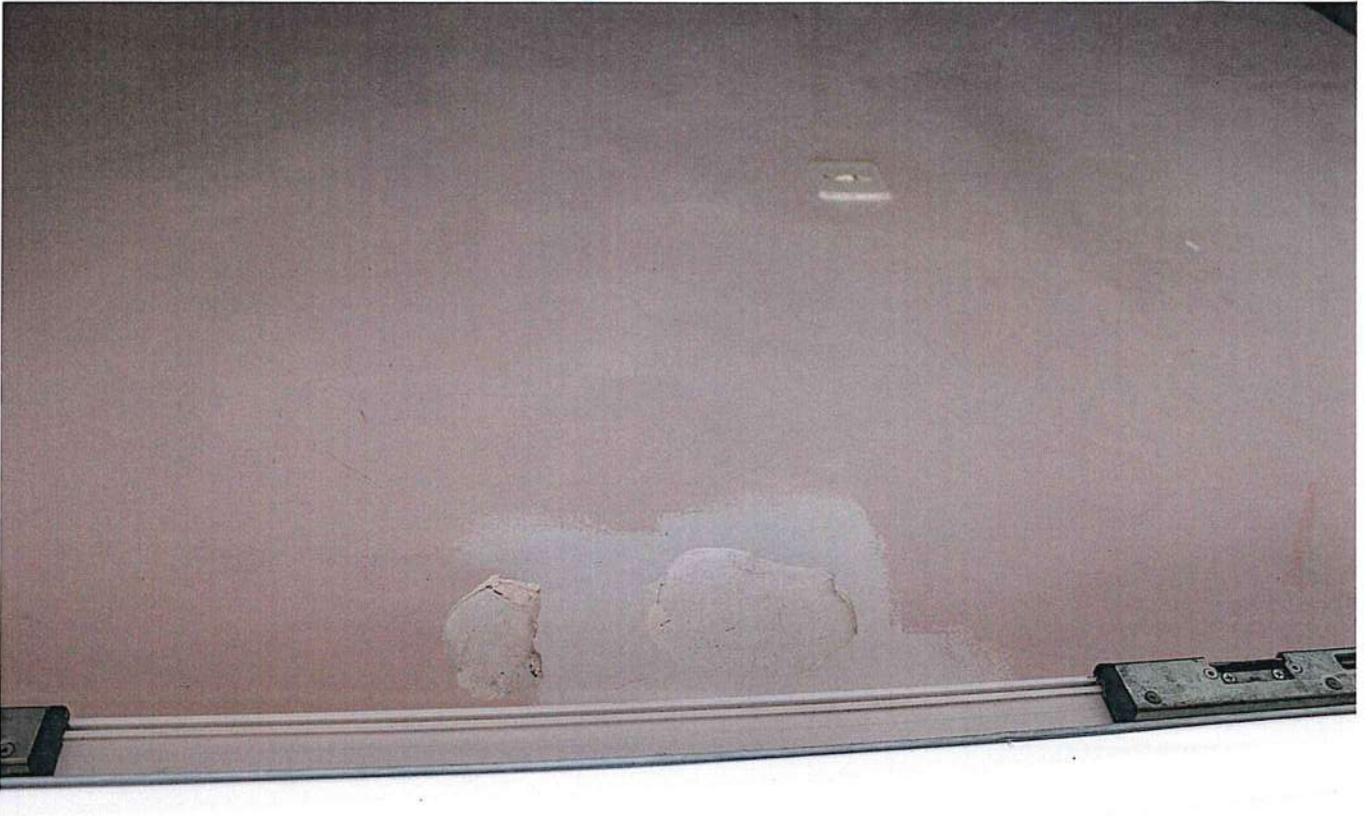
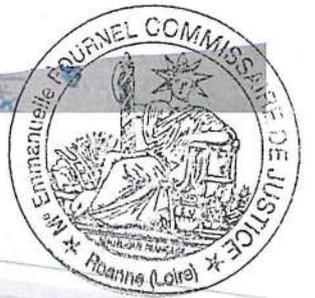
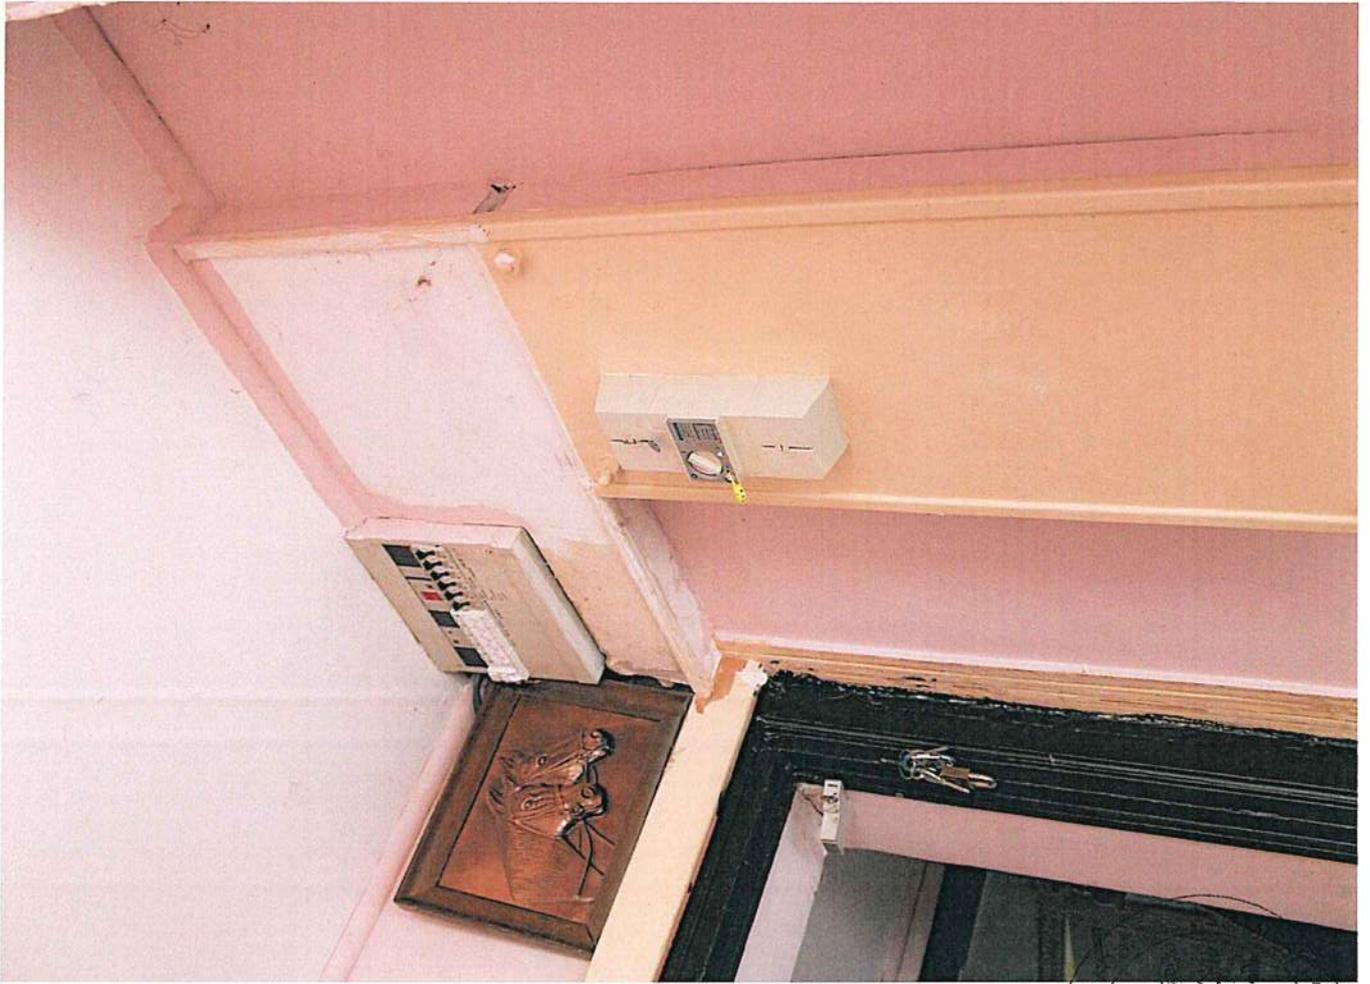
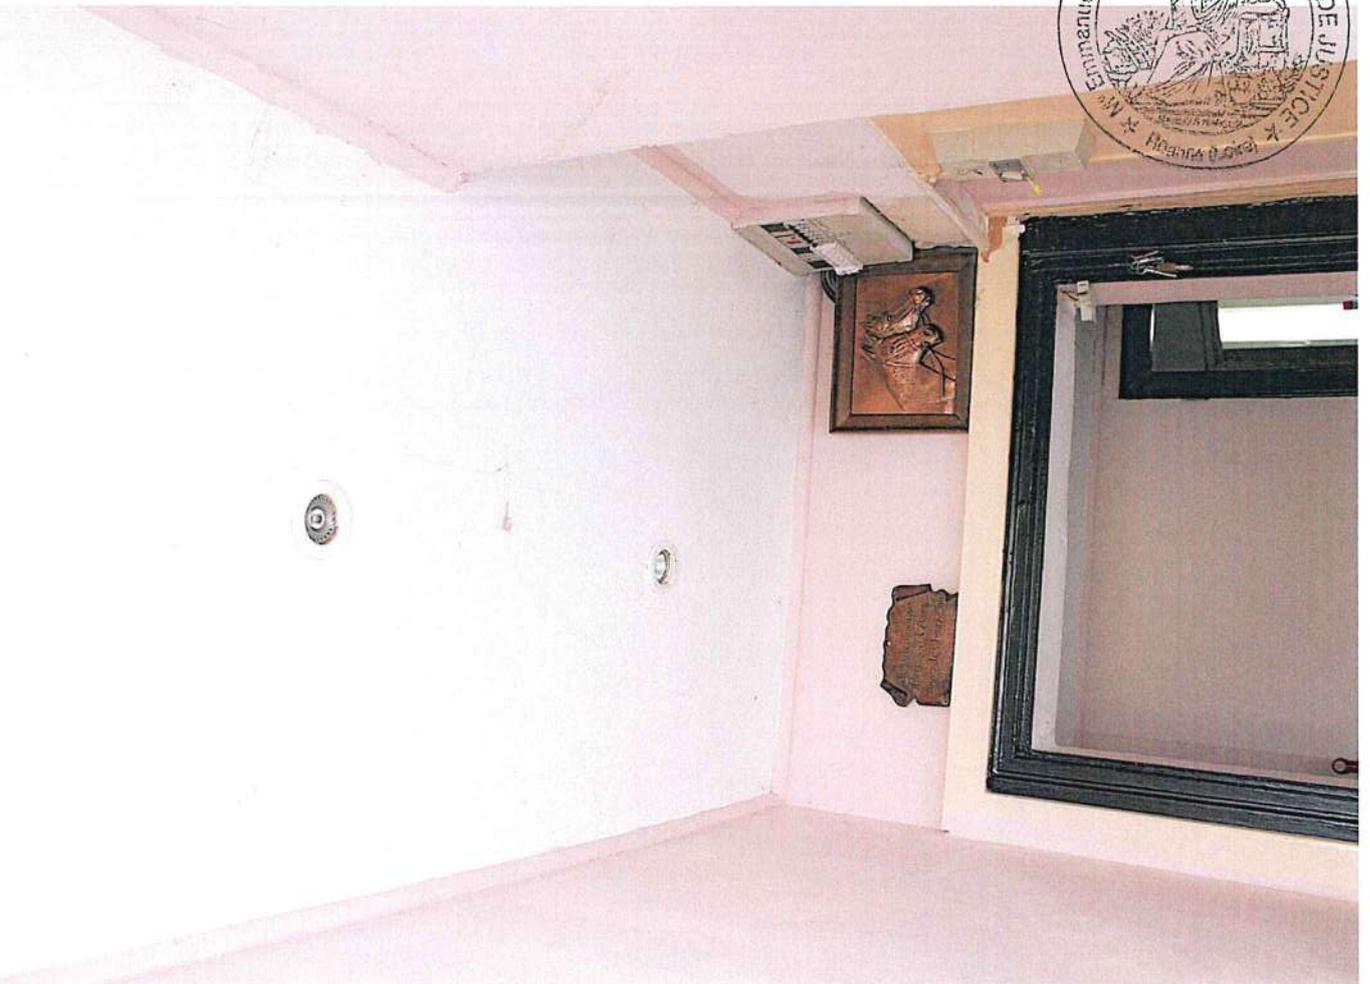
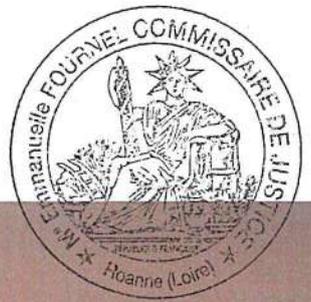
ENTRÉE
DEGAGEMENT
COULOIR DE
DISTRIBUTION

Le sol est en carrelage blanc et il est fendu.

Sur les murs, il y a de la peinture rose, nombreuses traces de vie, taches.

Immédiatement sur la gauche, deux gros éclats dans le plâtre.

Dans ce dégagement le sol est en carrelage blanc, il présente des impacts.

Je note de nombreuses épaufures à l'angle des murs, taches noires, traces de vie.

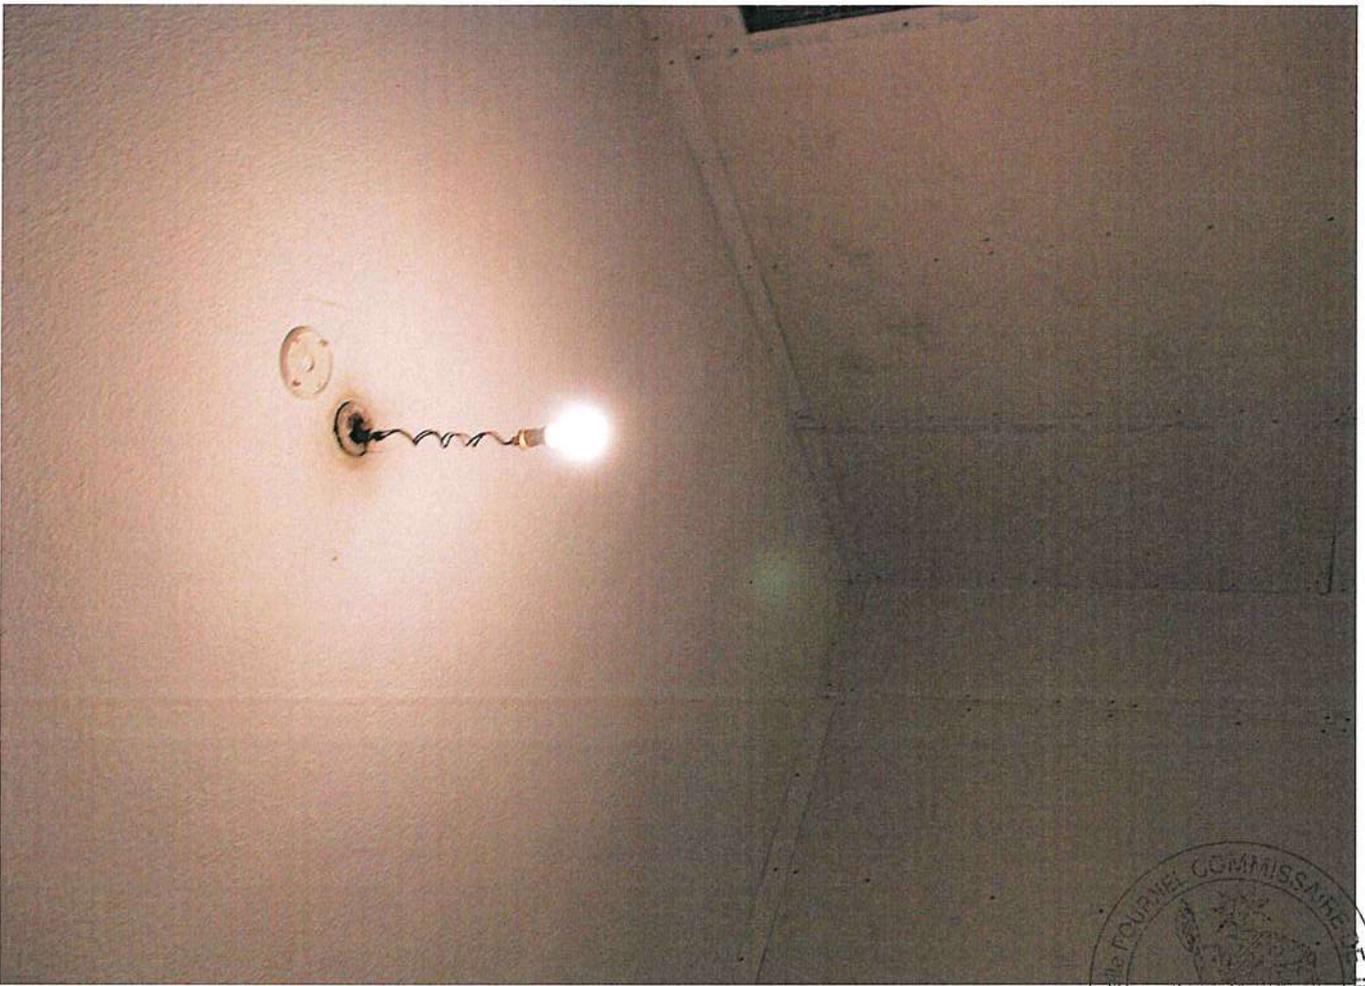
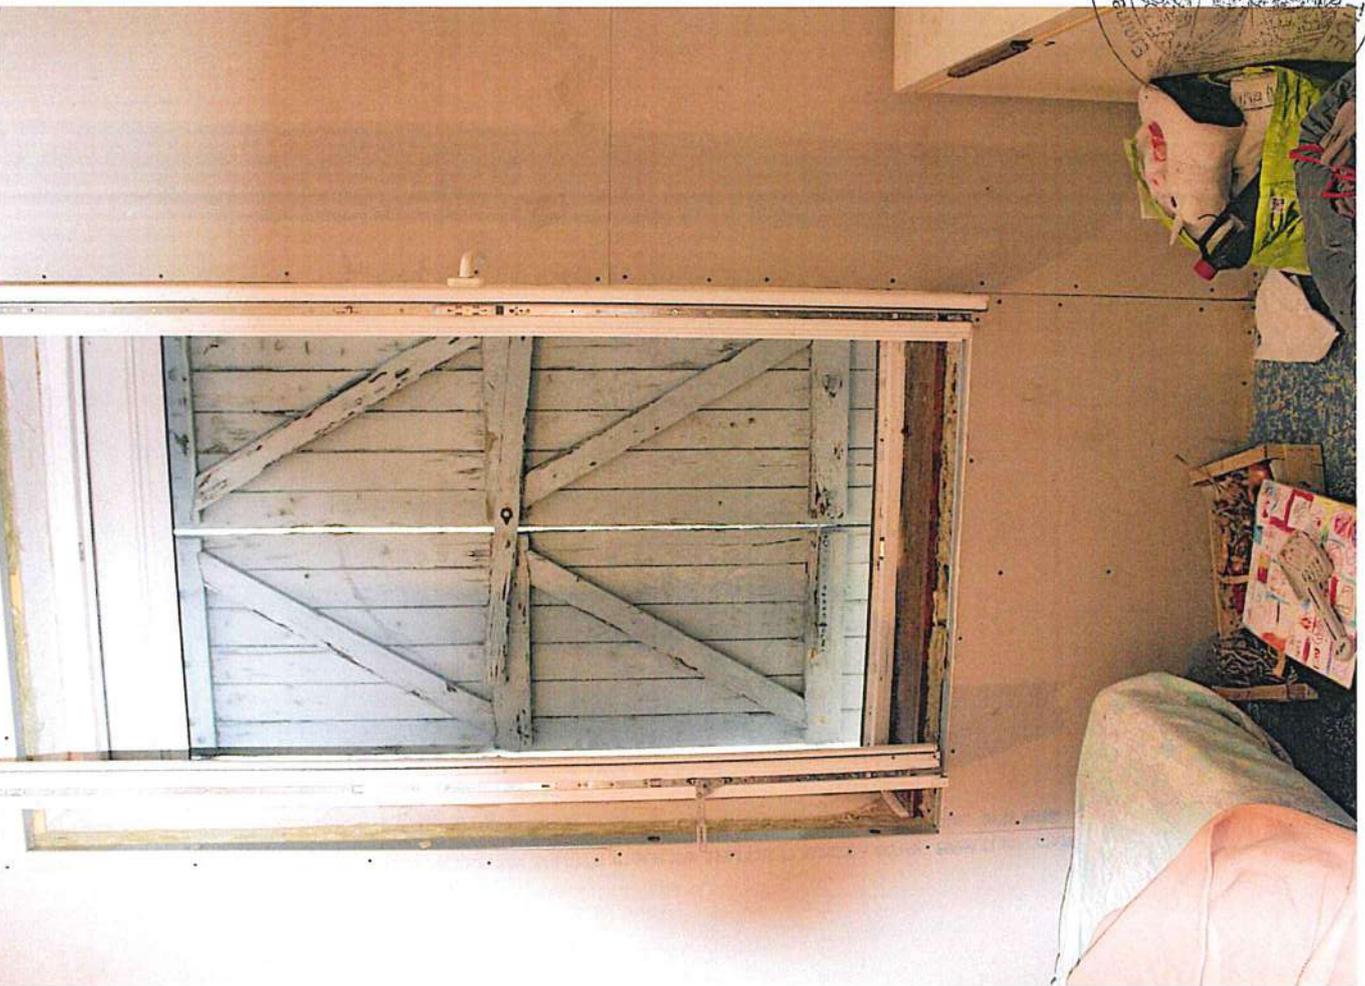
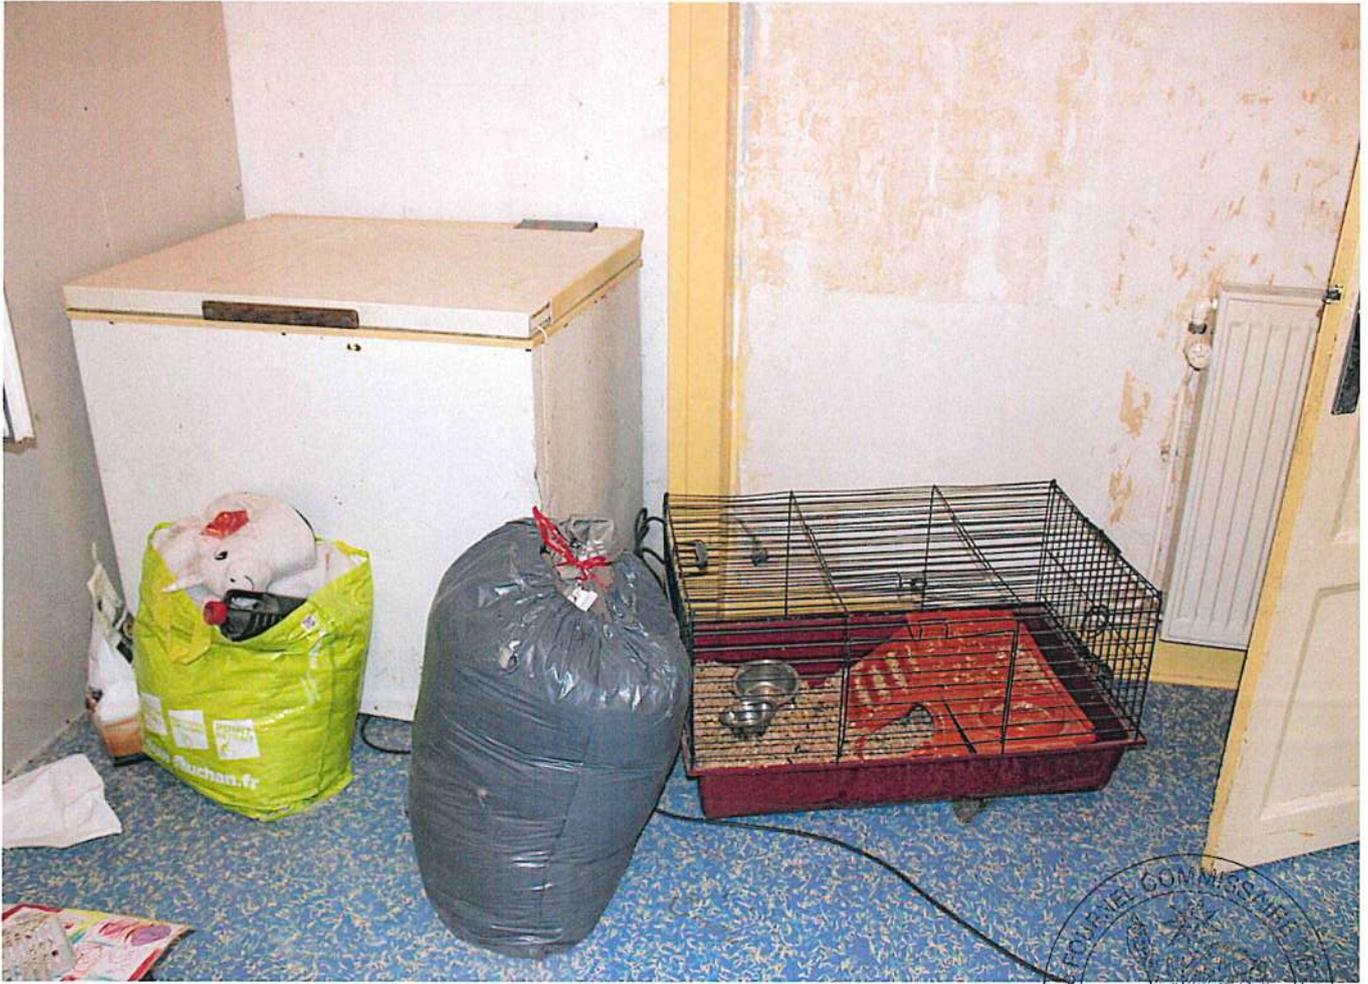
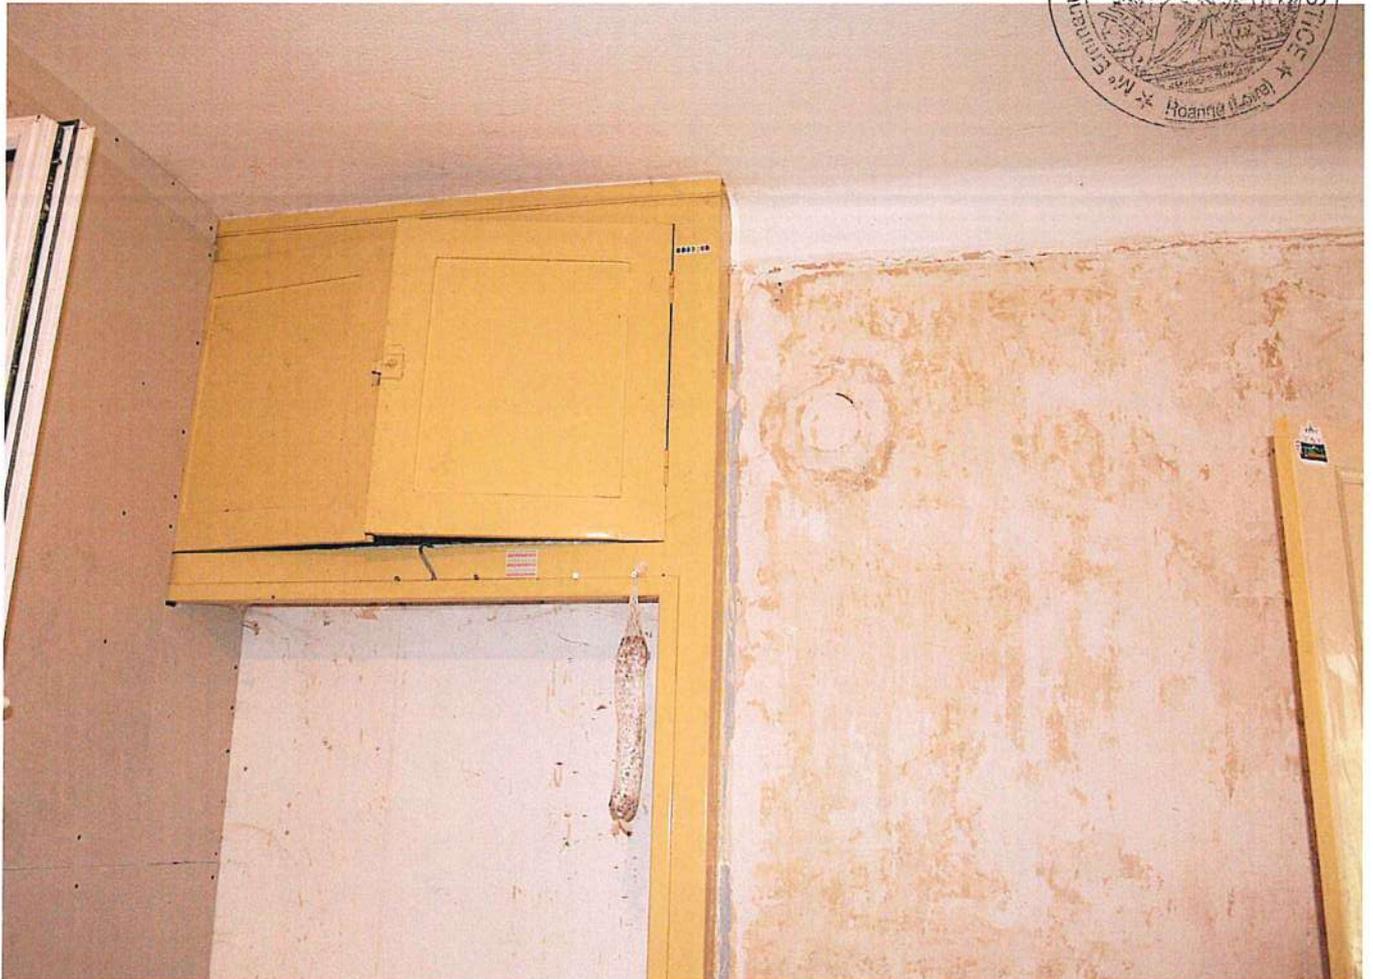
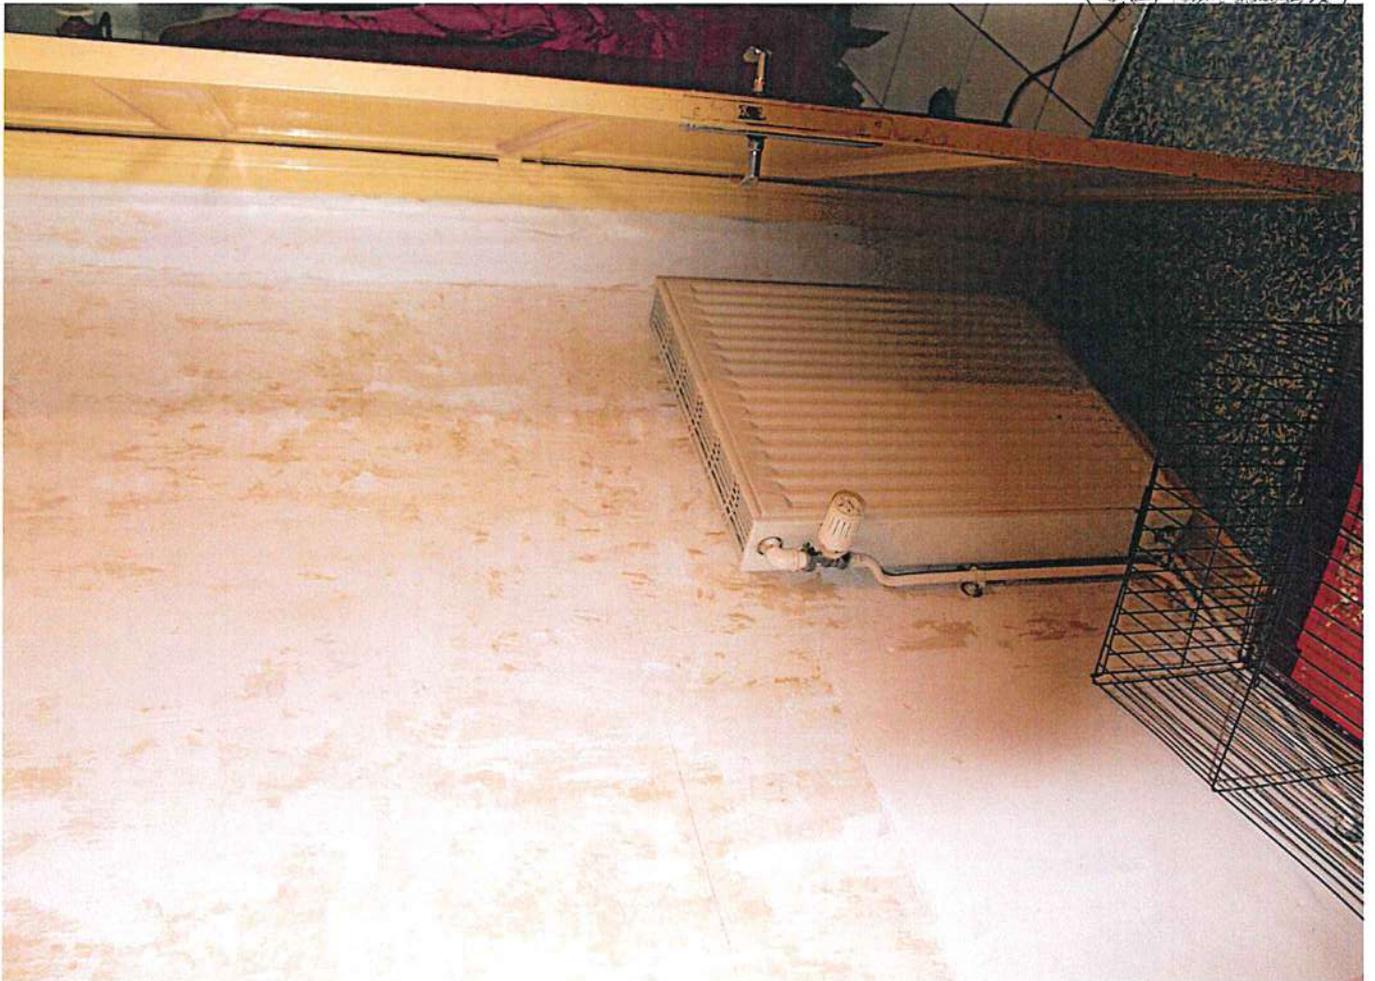
On entre dans la première chambre sur la droite via une porte en bois peint avec poignée métallique qui est à refixer.

La porte est sale et souillée.
La peinture est éclatée au niveau de fermeture sur la droite.

Je note que deux murs sont à nu.
La tapisserie a été enlevée.
Les deux autres murs sont recouverts de plaques de Placoplatre.

Au plafond, un projeté blanc peint en état d'usage avancé.

Une fenêtre PVC blanc, double vitrage, sale, avec deux vantaux.
A l'extérieur, des volets en bois très usagés, la peinture est abîmée.

Au-dessus du congélateur, un placard en hauteur ancien, peinture souillée, qui ne peut pas s'ouvrir car il est bloqué avec les plaques de placoplâtre murales.

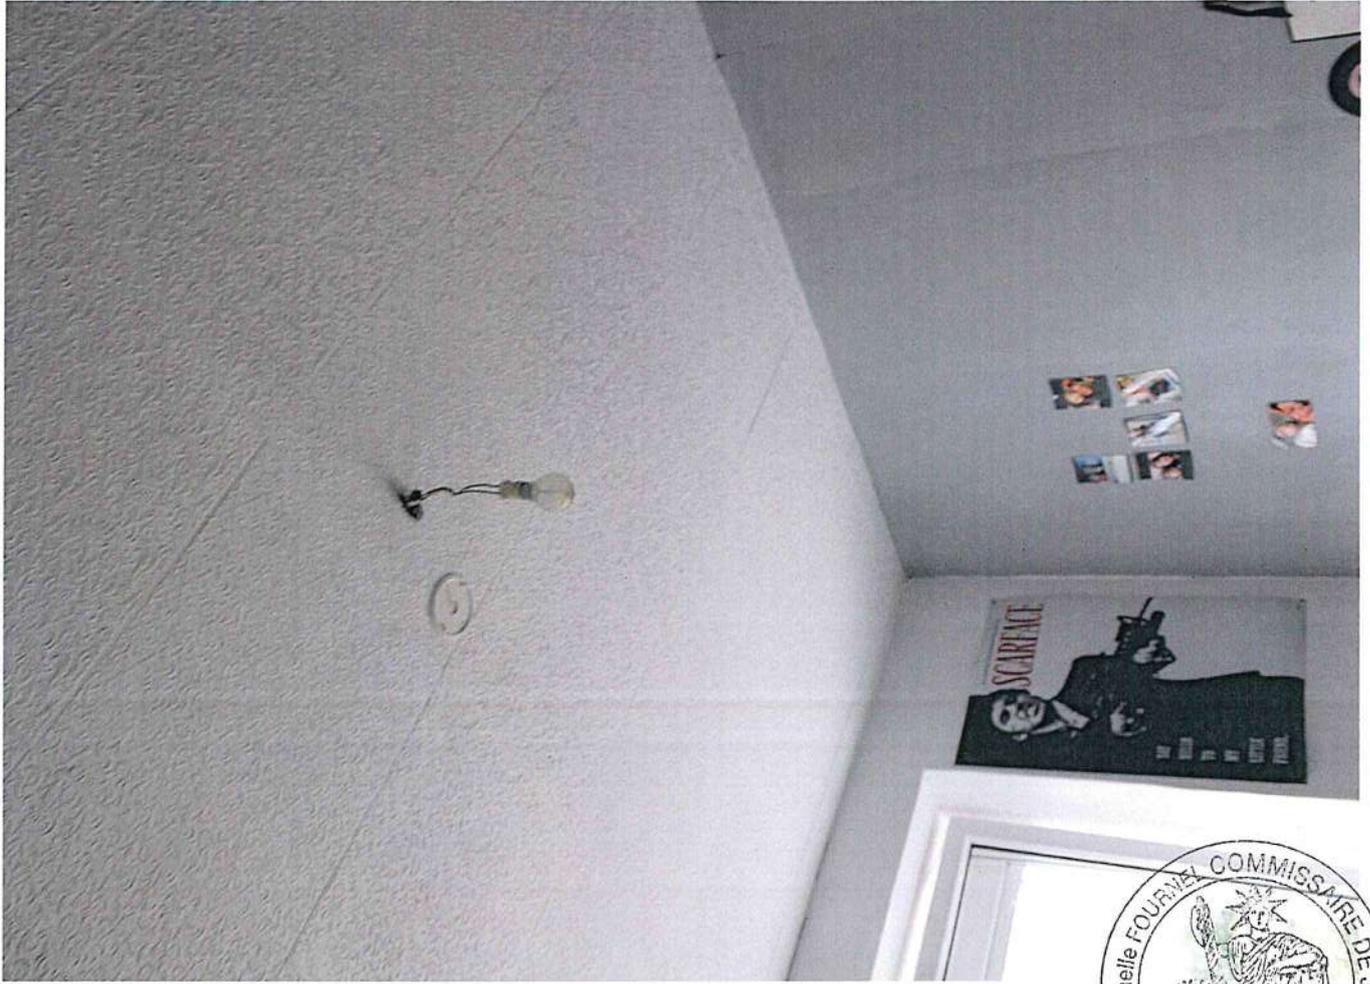
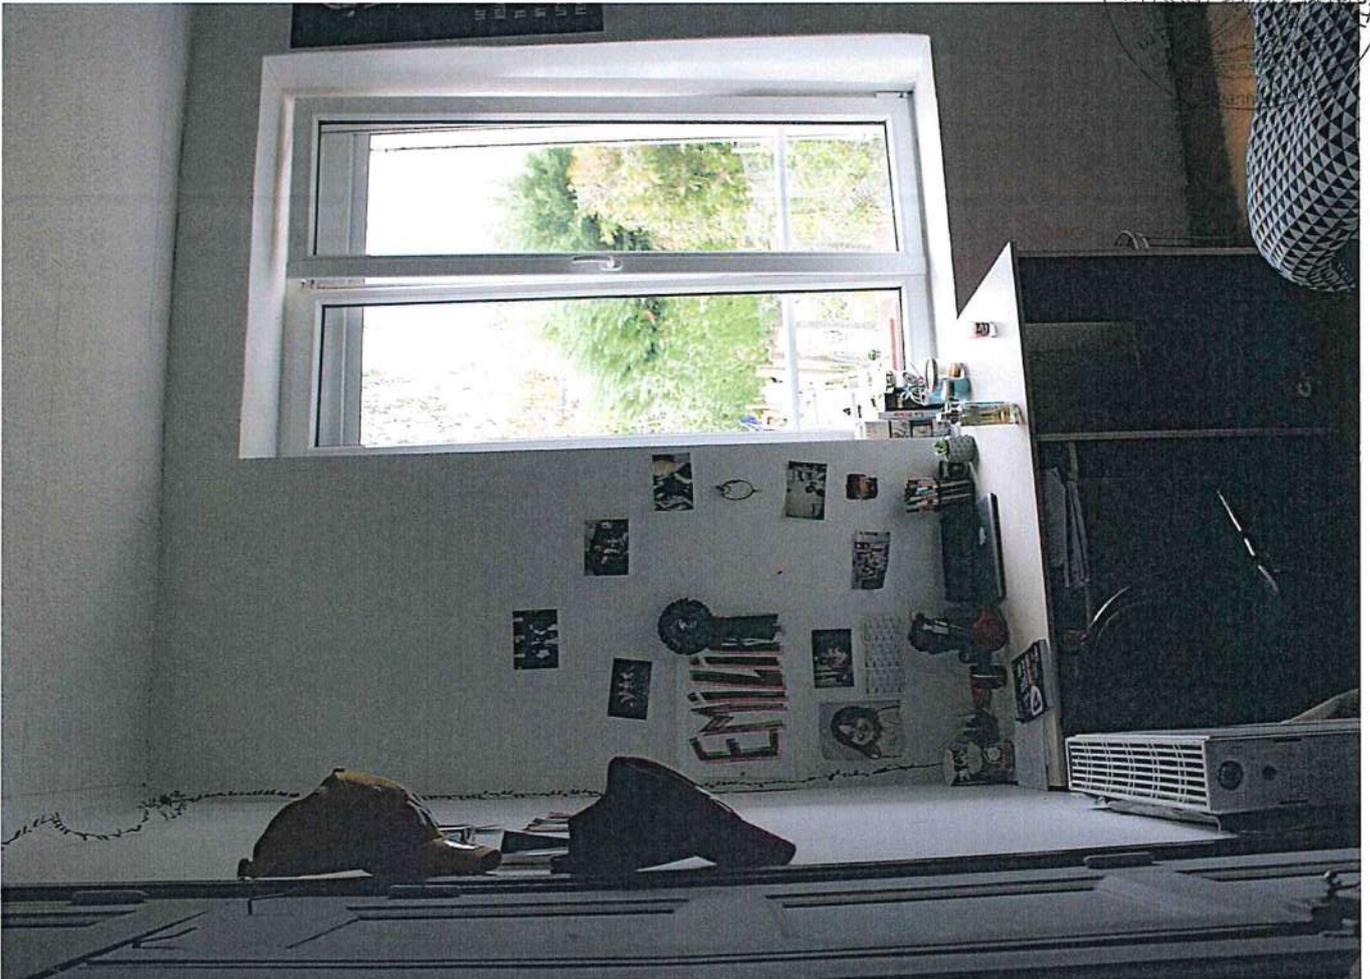
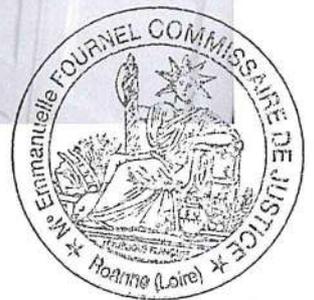
On entre via une porte en bois peint ancienne.

La peinture est fissurée et écaillée.

Sur le plâtre mural, je constate de nombreuses marques et défauts divers.
