PROCES VERBAL DE DESCRIPTION DES LIEUX

L'AN DEUX MILLE VINGT TROIS et le TROIS OCTOBRE

Sur la commune de REGNY (42630), Rue de Verpière, Le Bourg Jalla, : dans un ensemble immobilier soumis au régime de la copropriété dénommé « Cité Jalla », composé de trois bâtiments et jardins, cadastré section AP n° 102, lieudit « rue de Verpière », pour une contenance de 13a et 47ca.

Je constate que l'immeuble dont Monsieur GRIFFON est propriétaire est **une maison jumelée de ville**.

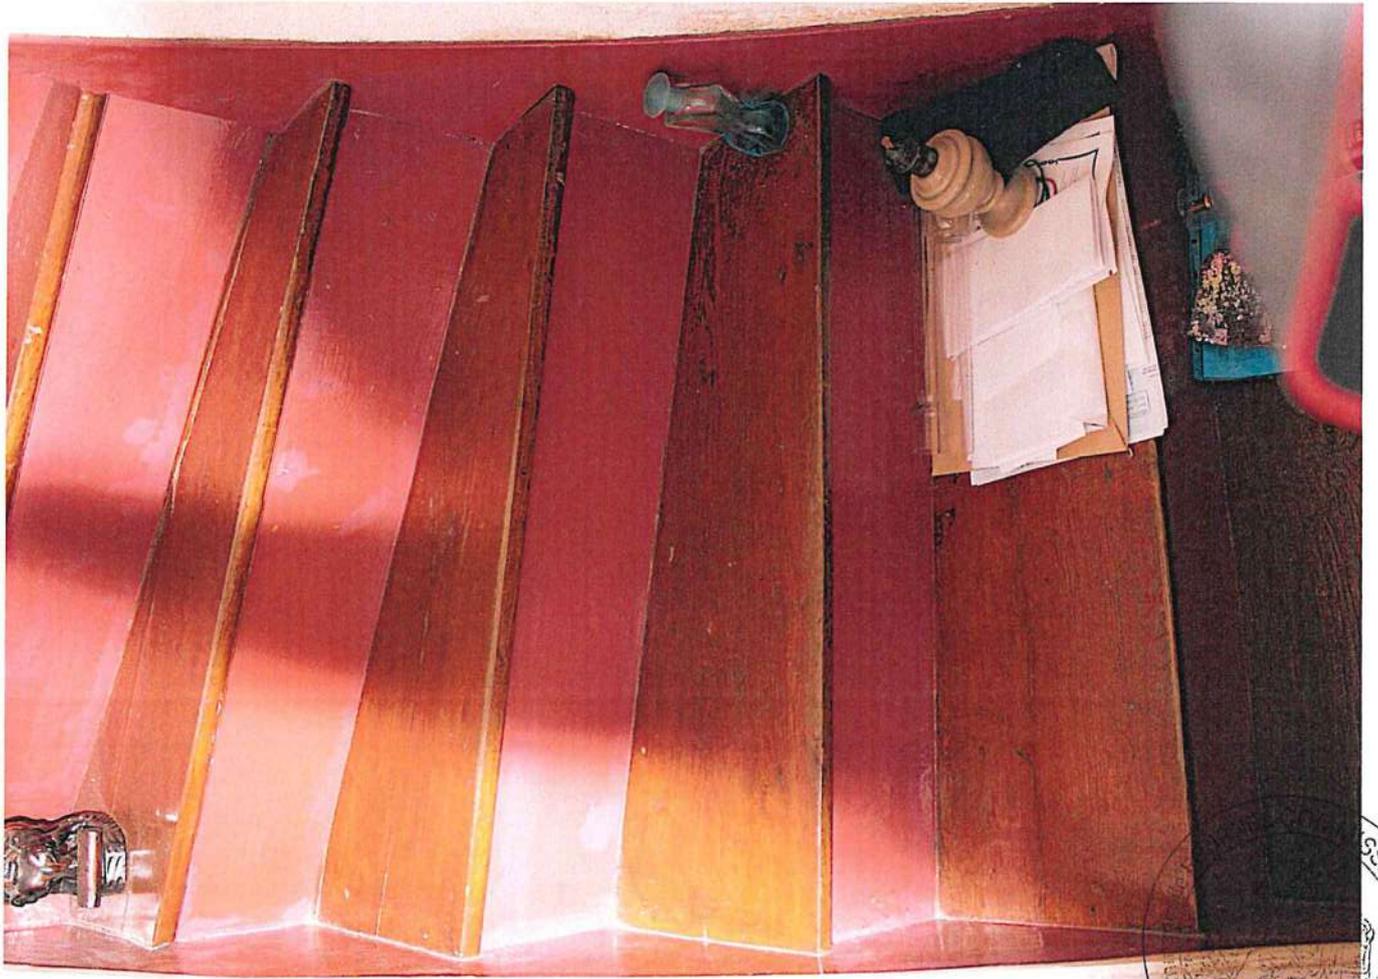
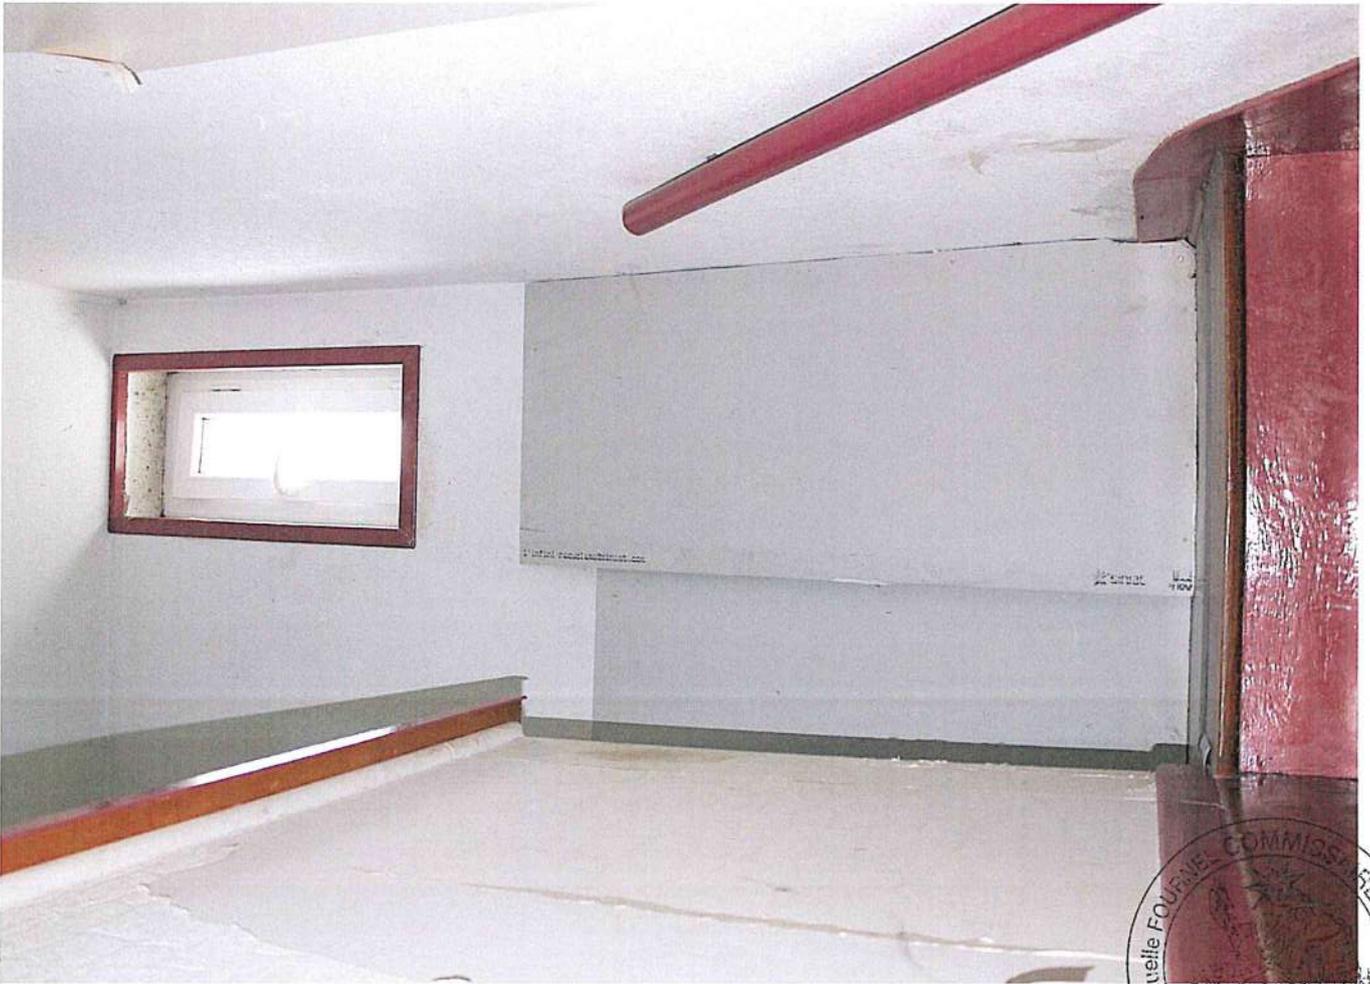
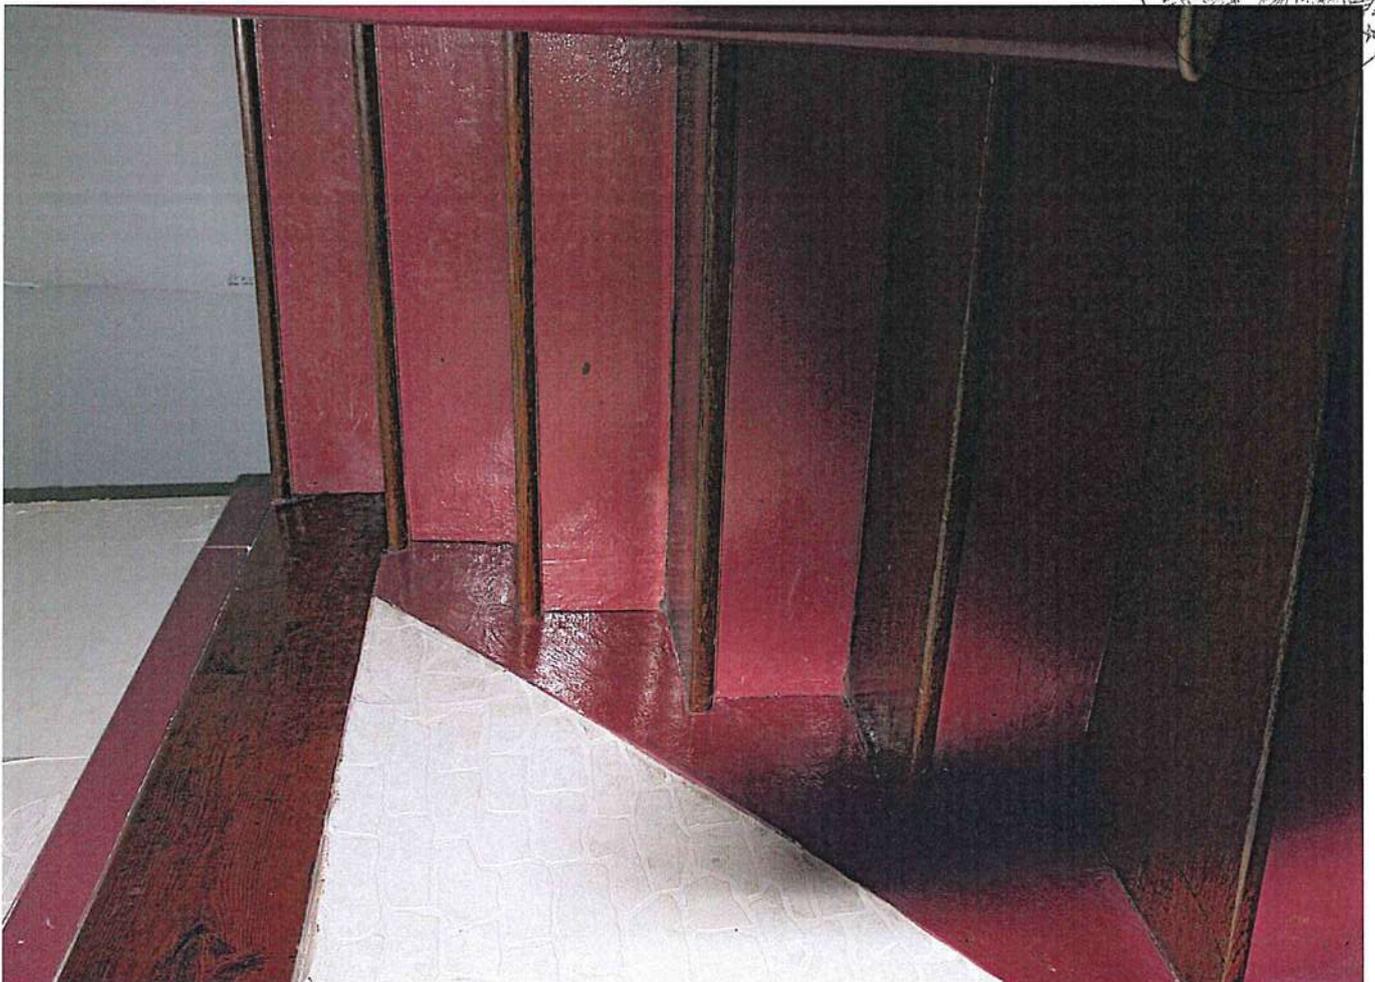
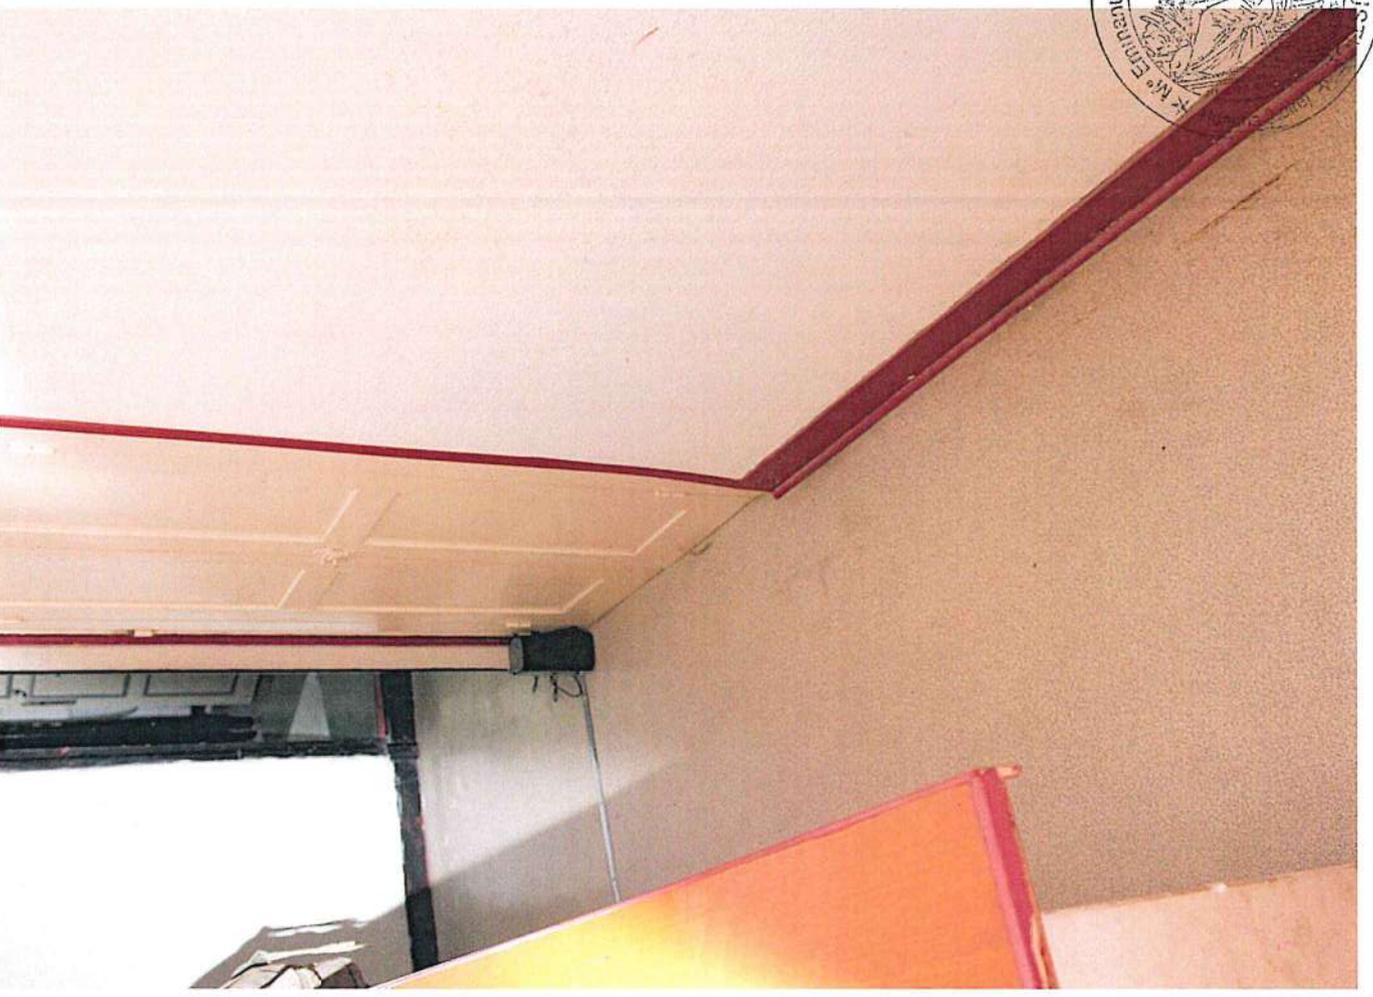
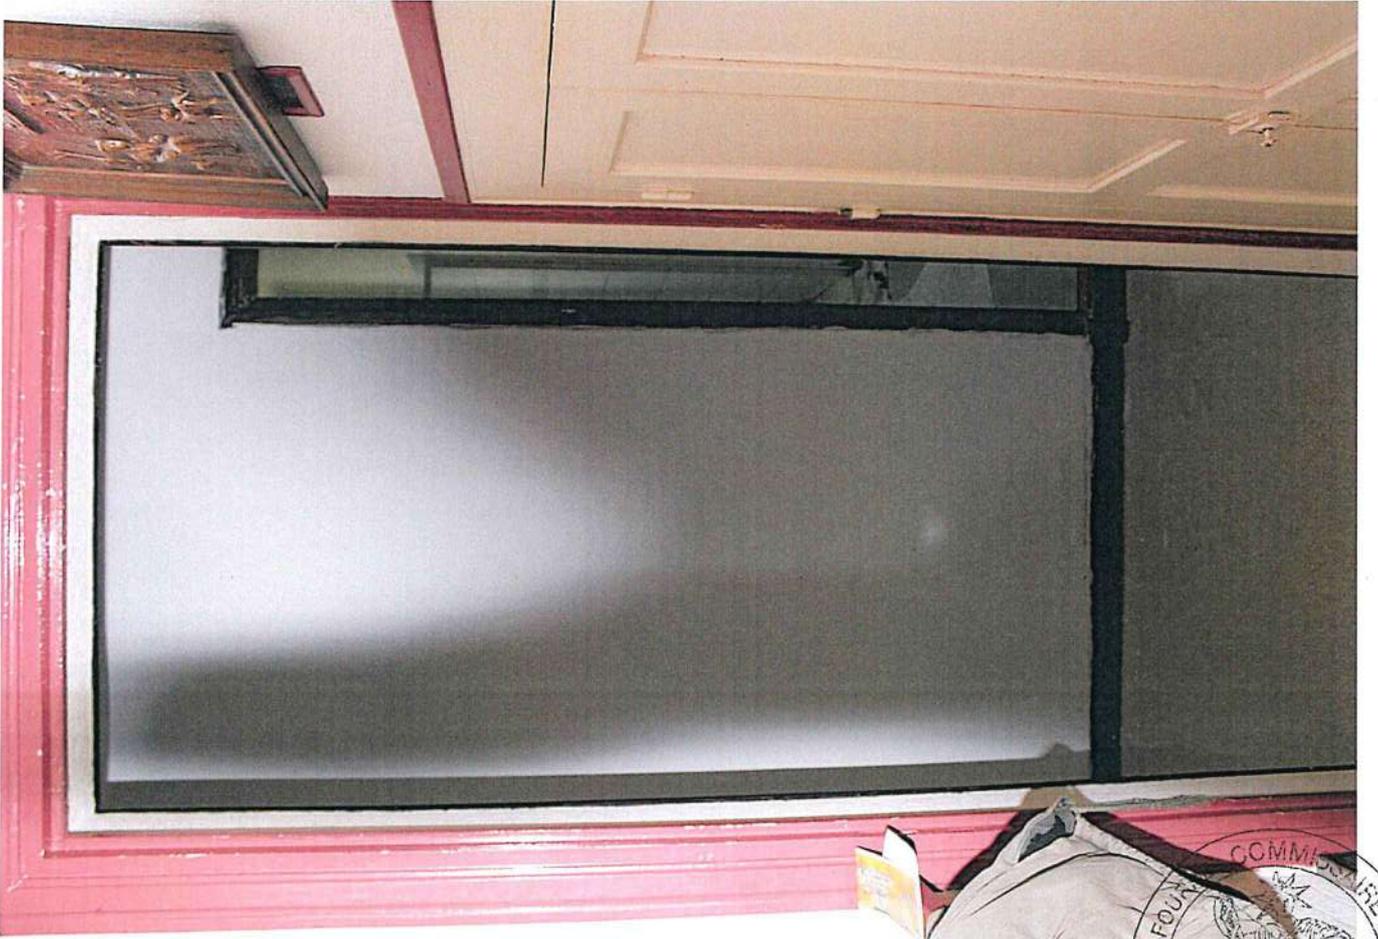
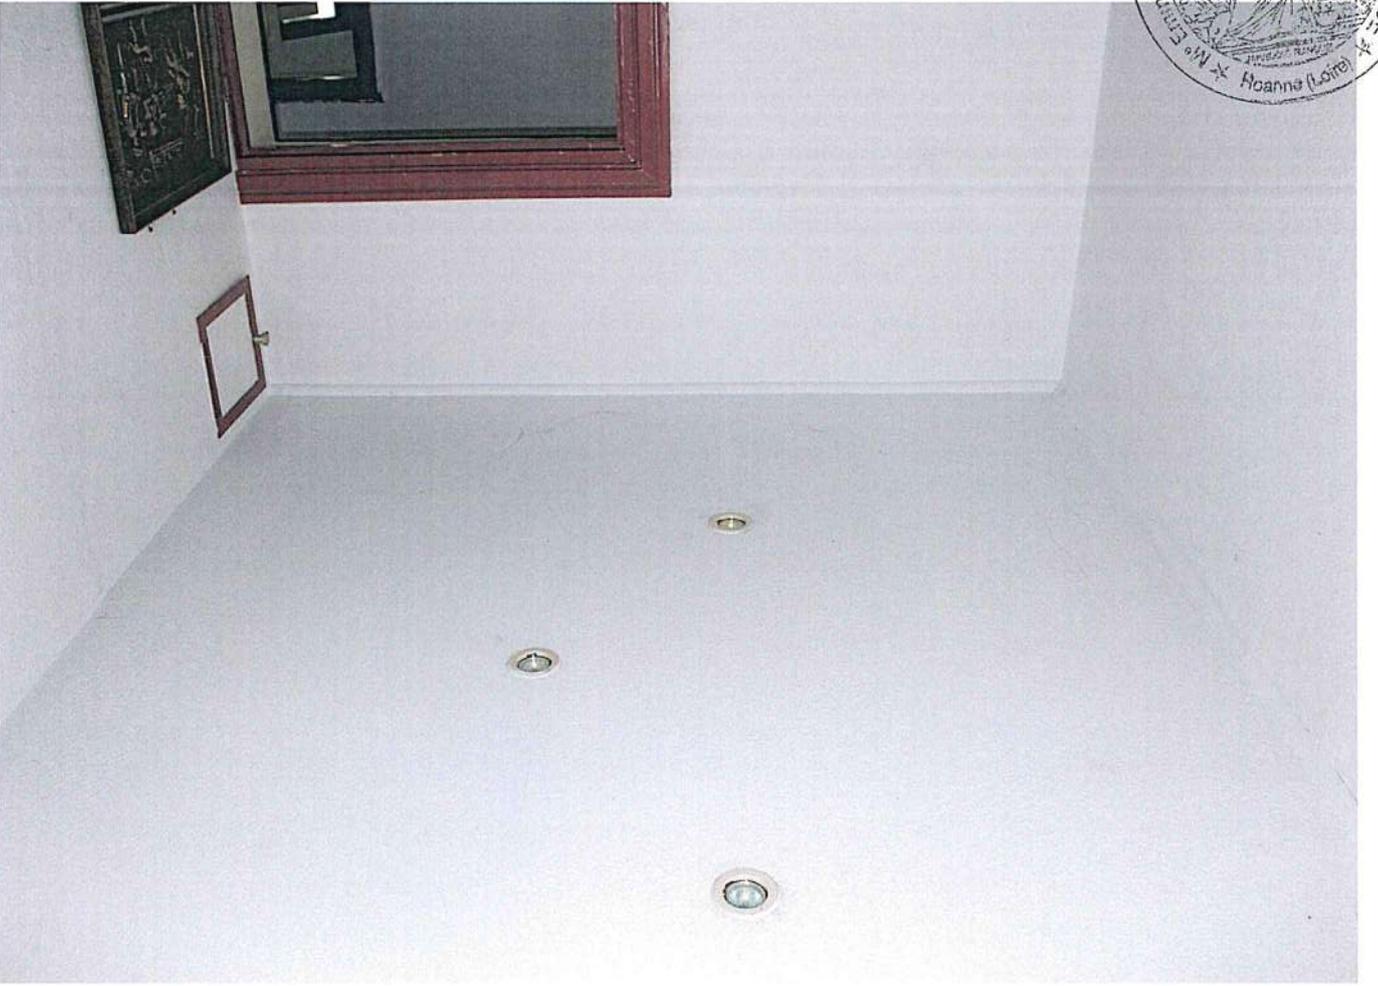
MONTEE
ESCALIERS
DEGAGEMENT
COULOIR ETAGE

Le papier peint des murs est en état d'usage avancé.

Il présente des marques et des coups.

Une autre partie des murs est sous papier peint blanc présentant de nombreuses taches et saletés.

Les murs sont équipés d'un papier peint blanc arraché et taché.

Présence de moisissure tout autour de la fenêtre.

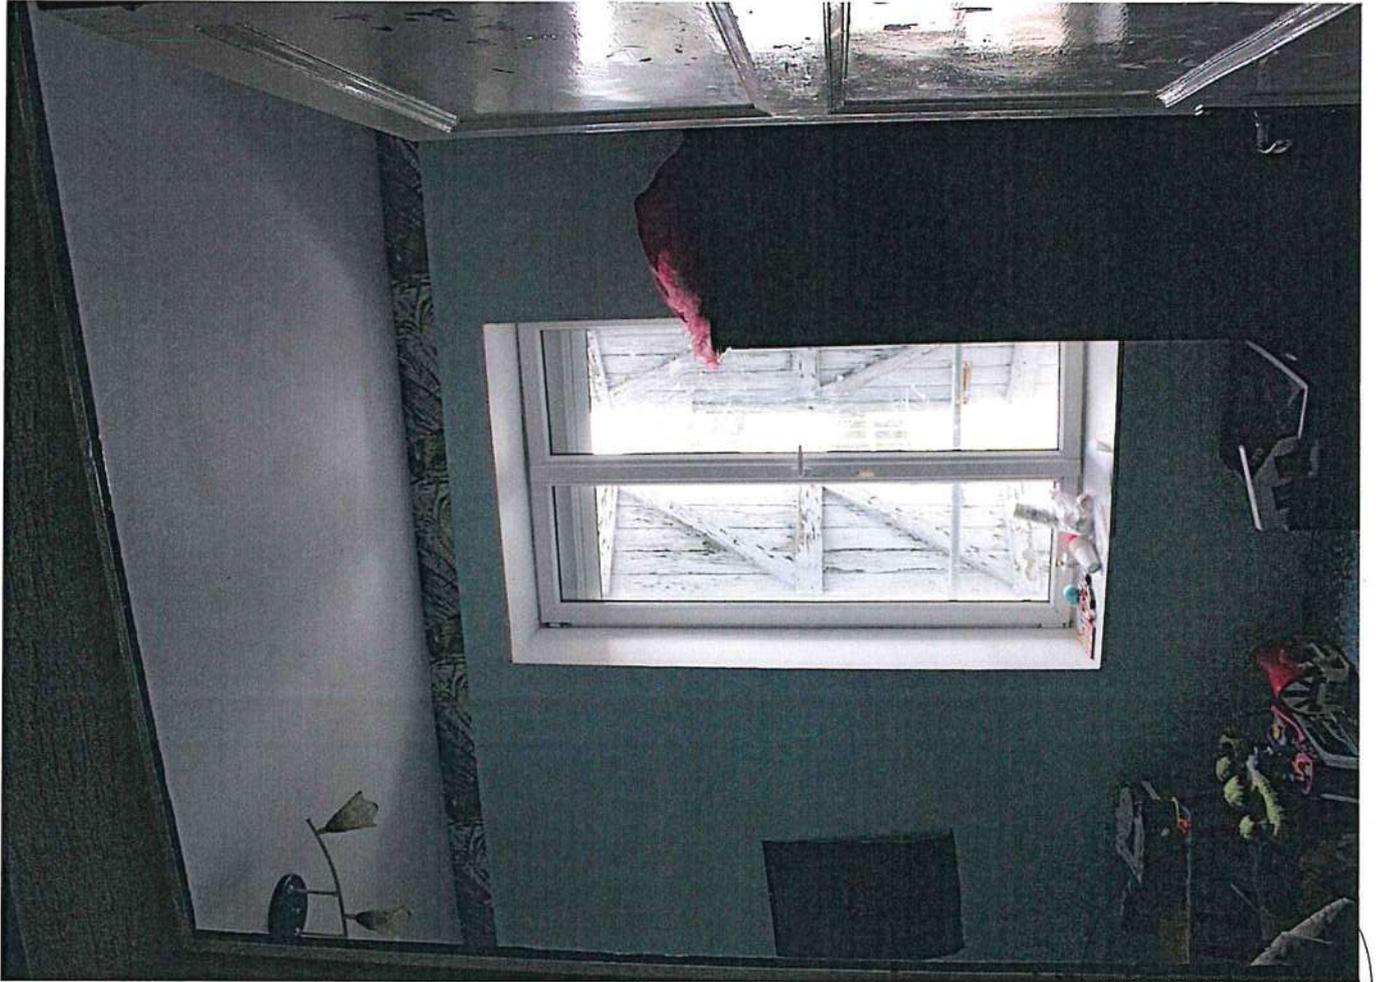
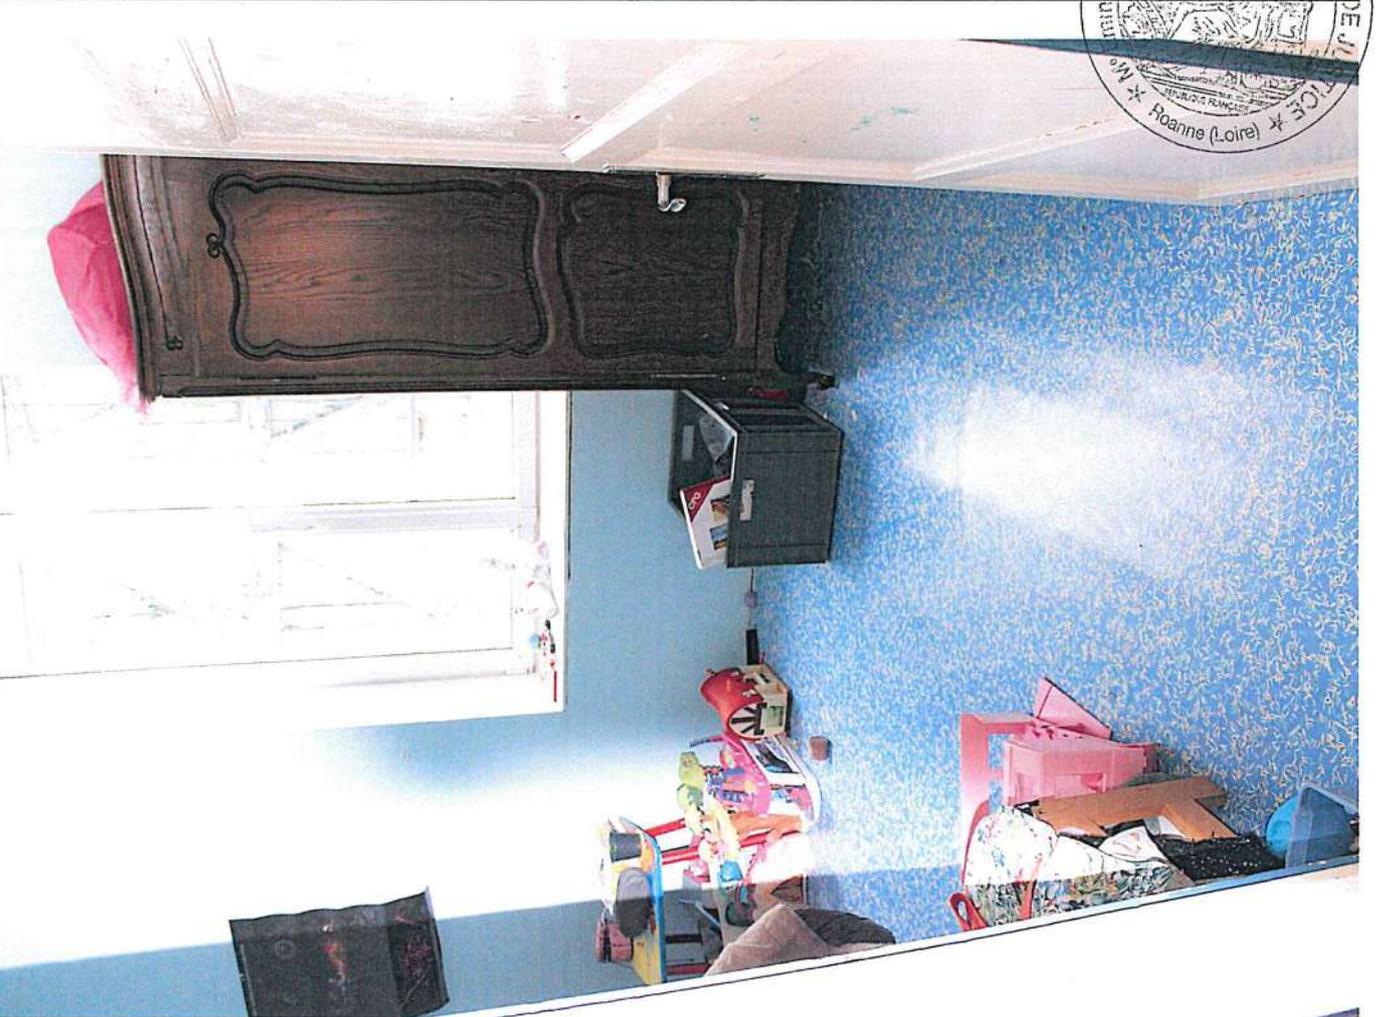
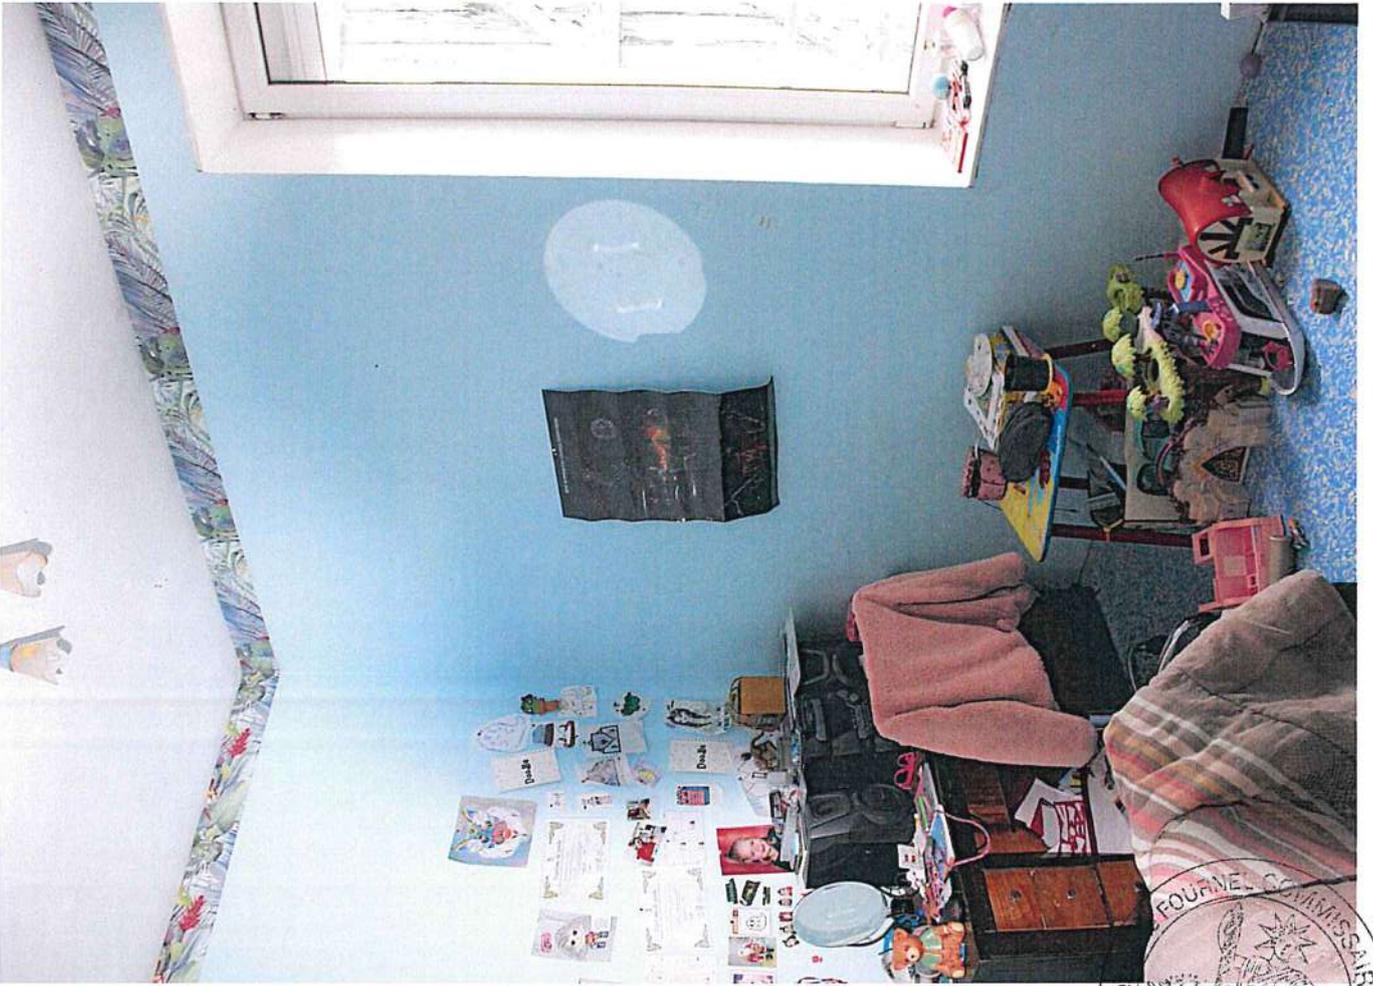
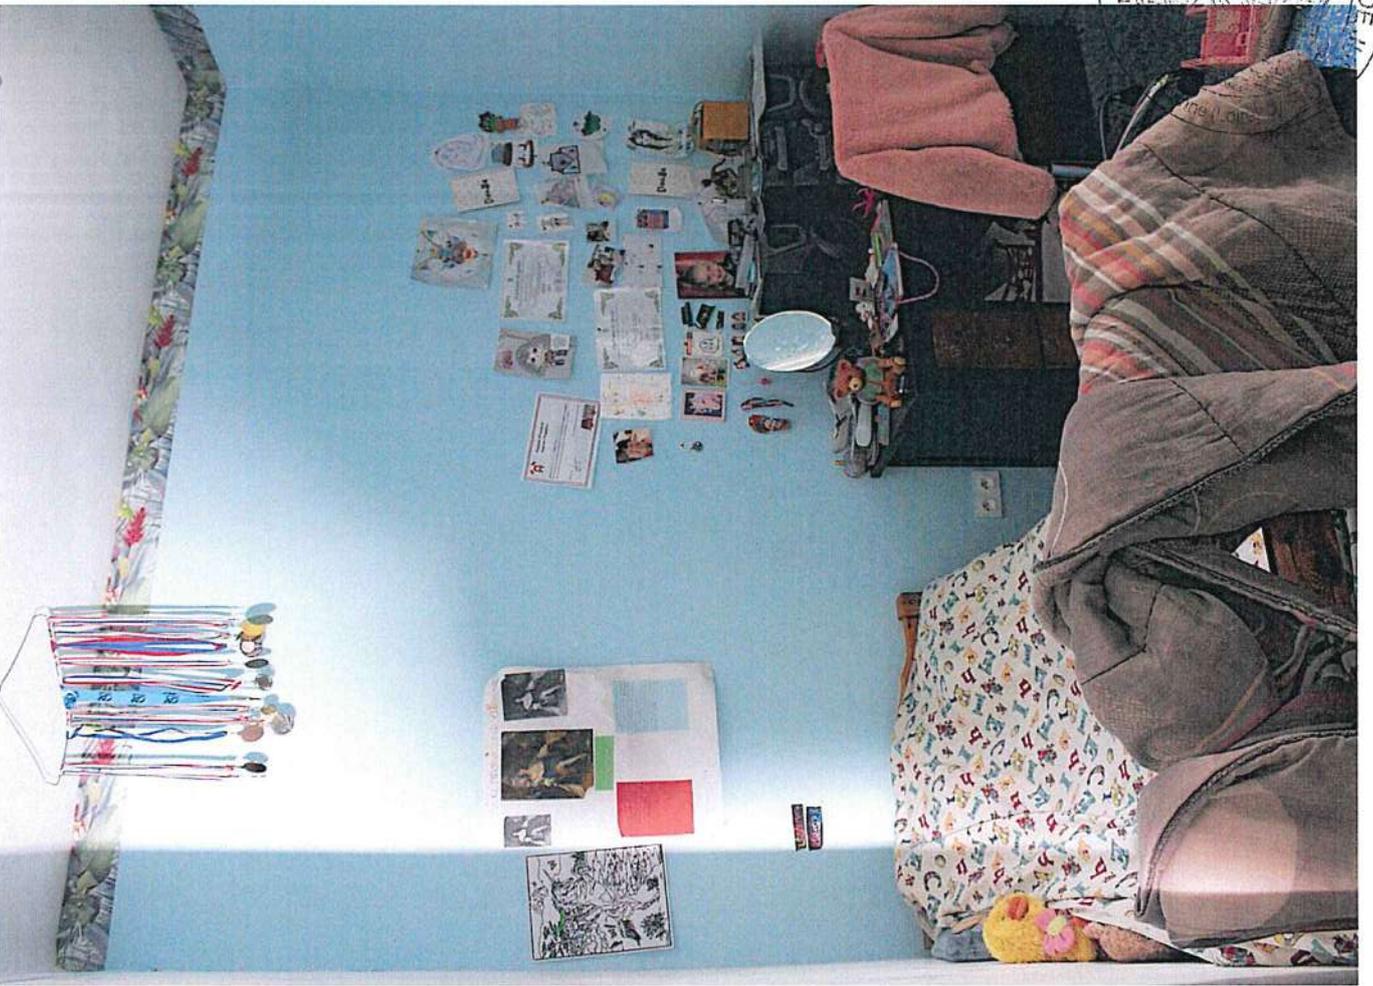
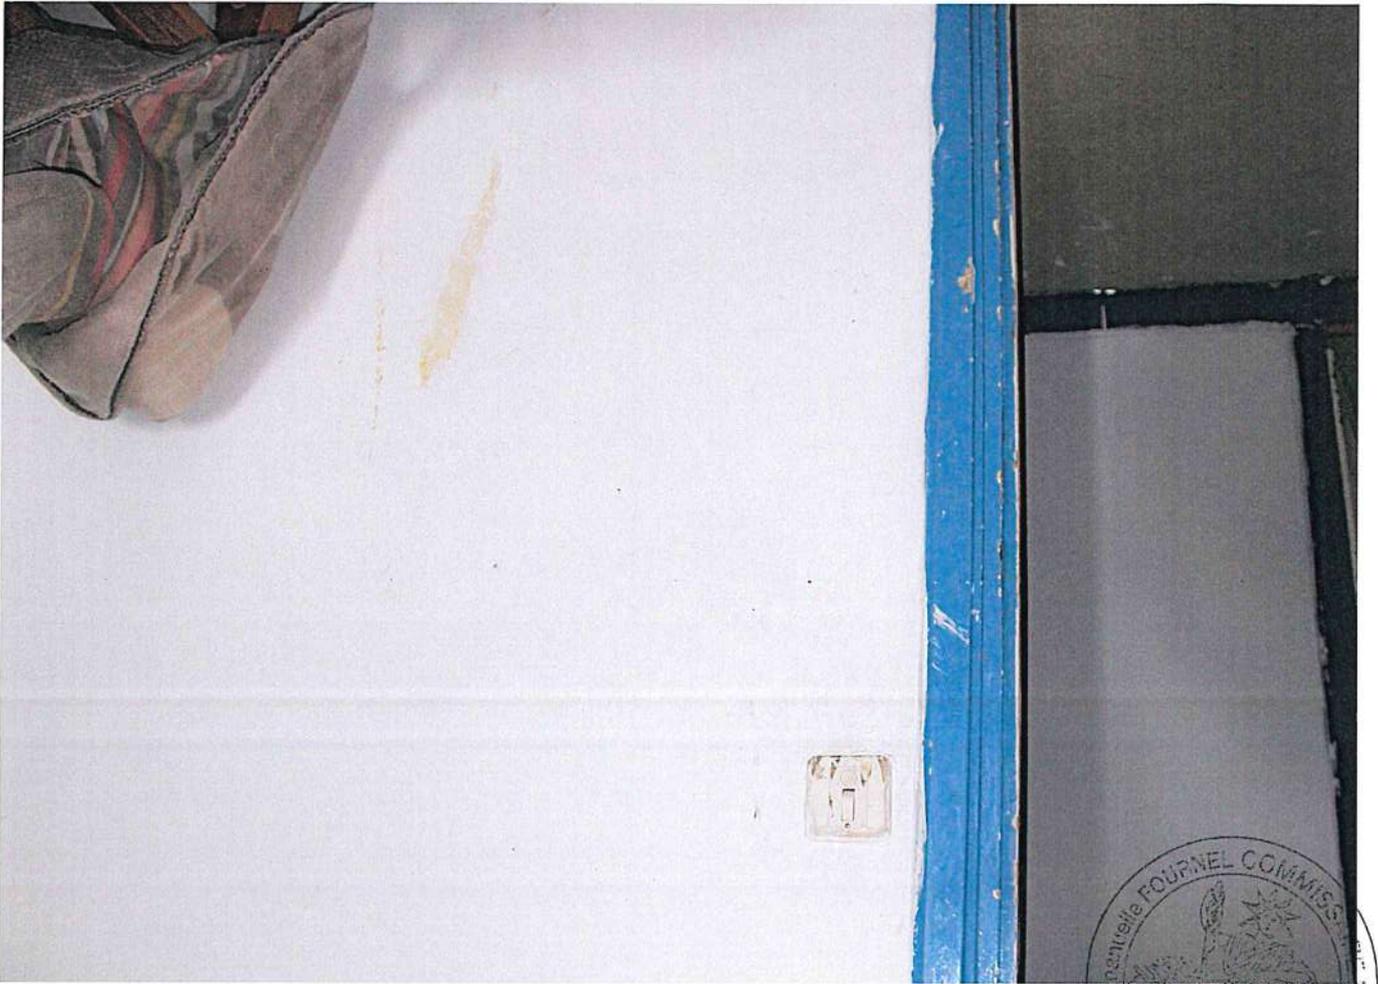
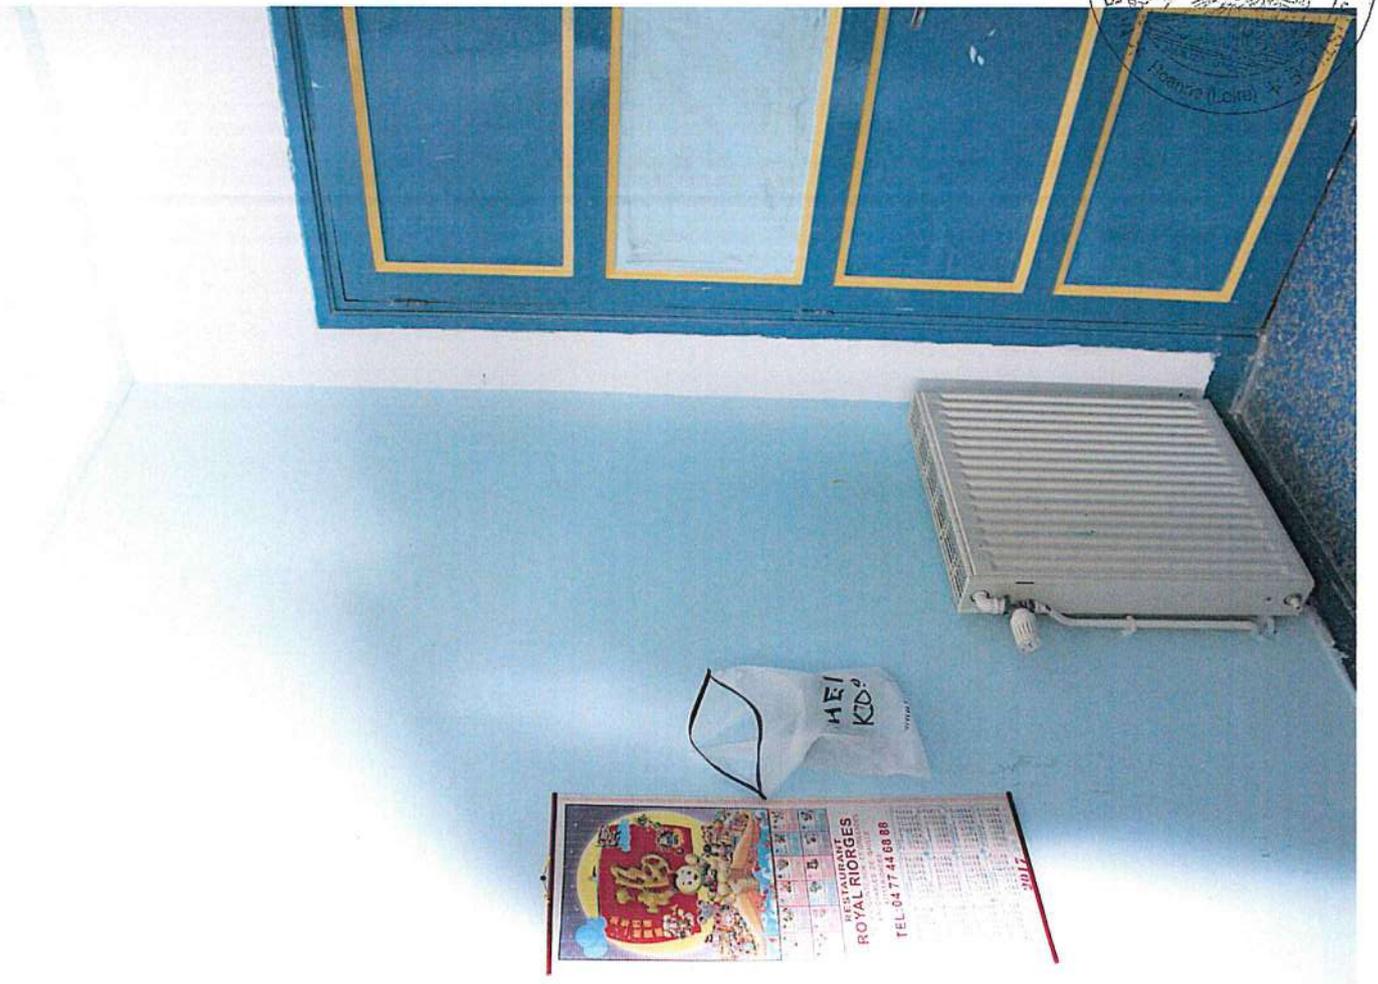
J'entre dans la première chambre sur ma droite par une porte en bois peinte dont la peinture est fissurée.

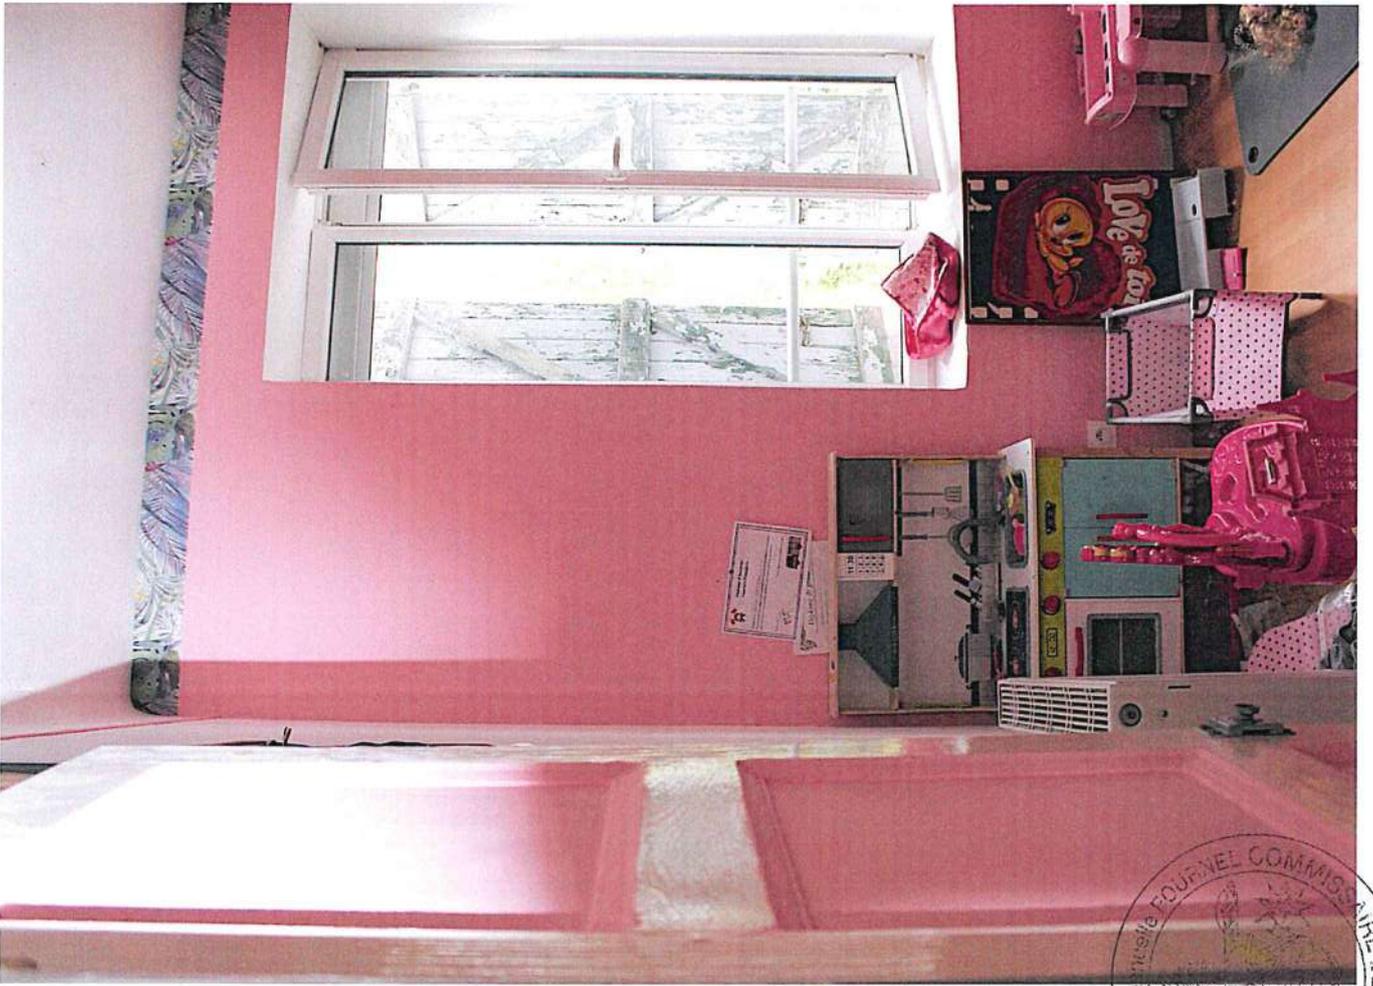
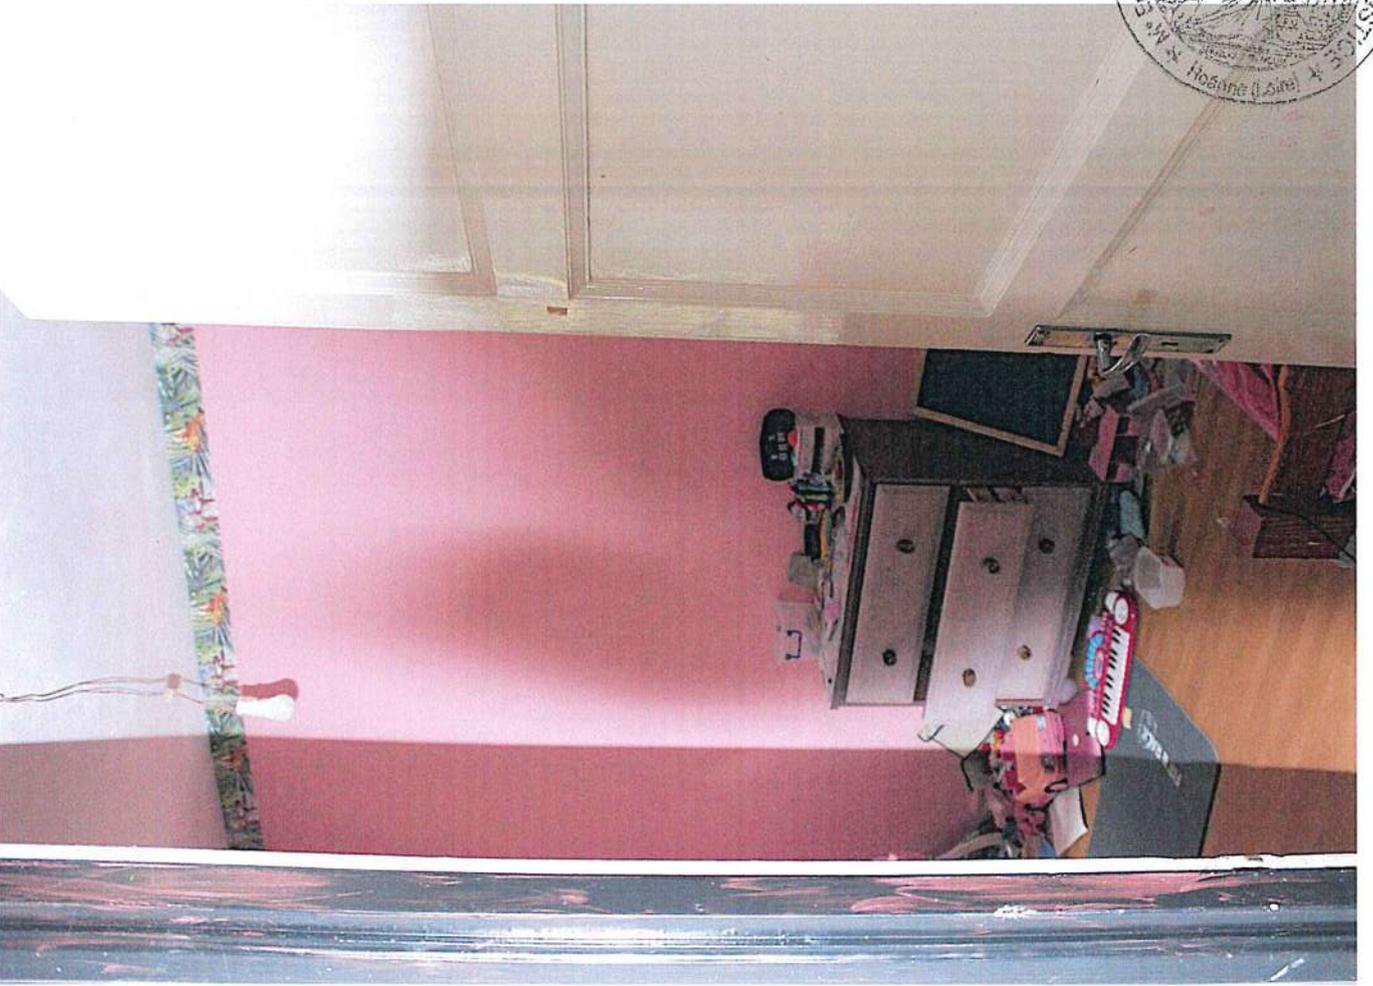
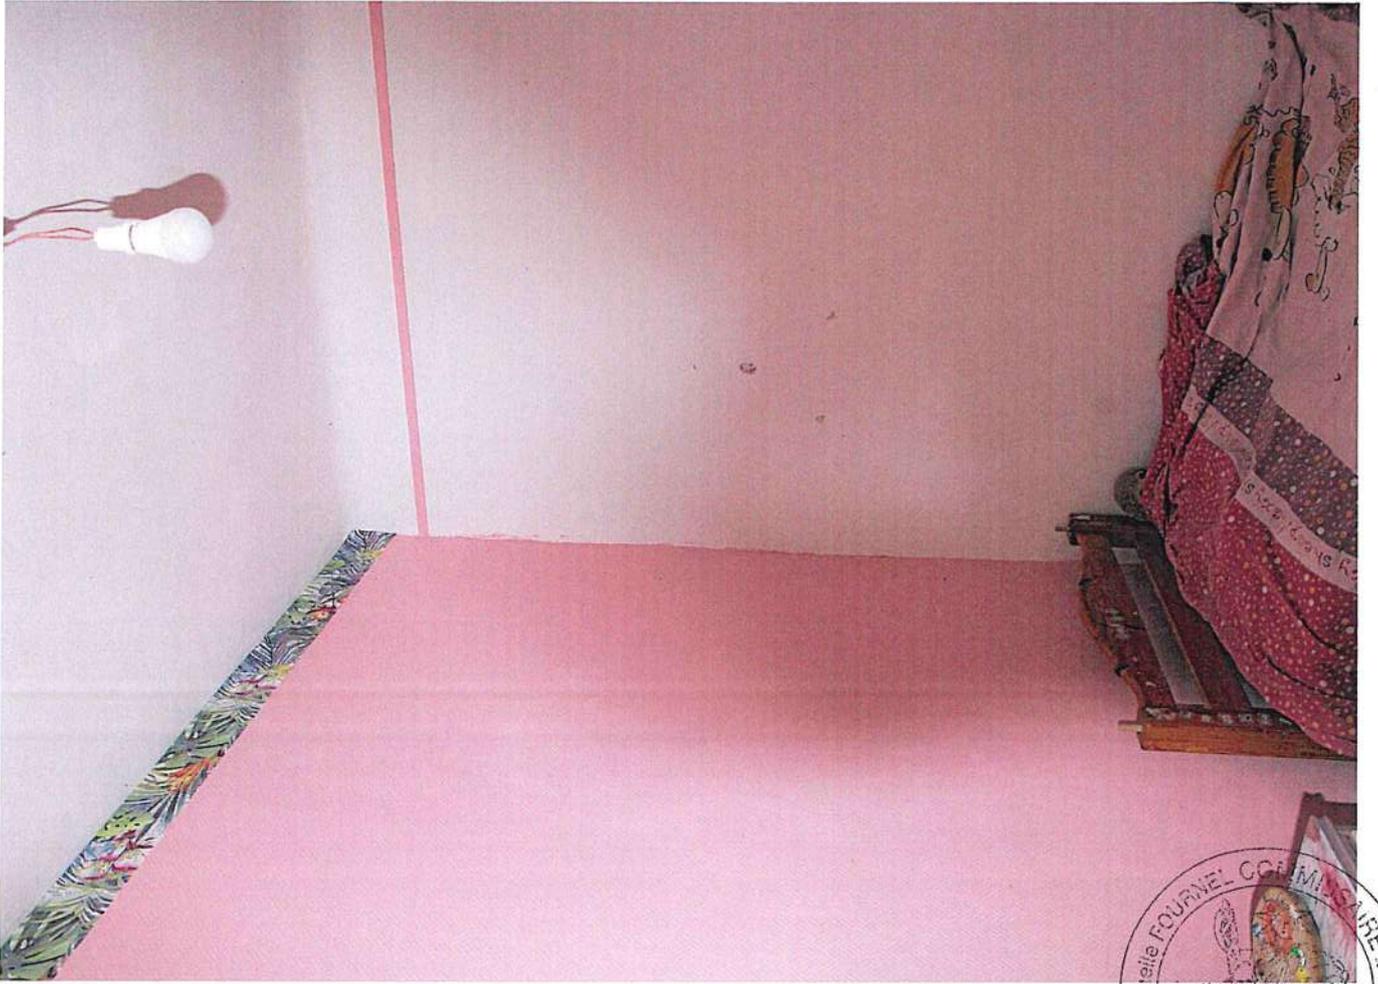
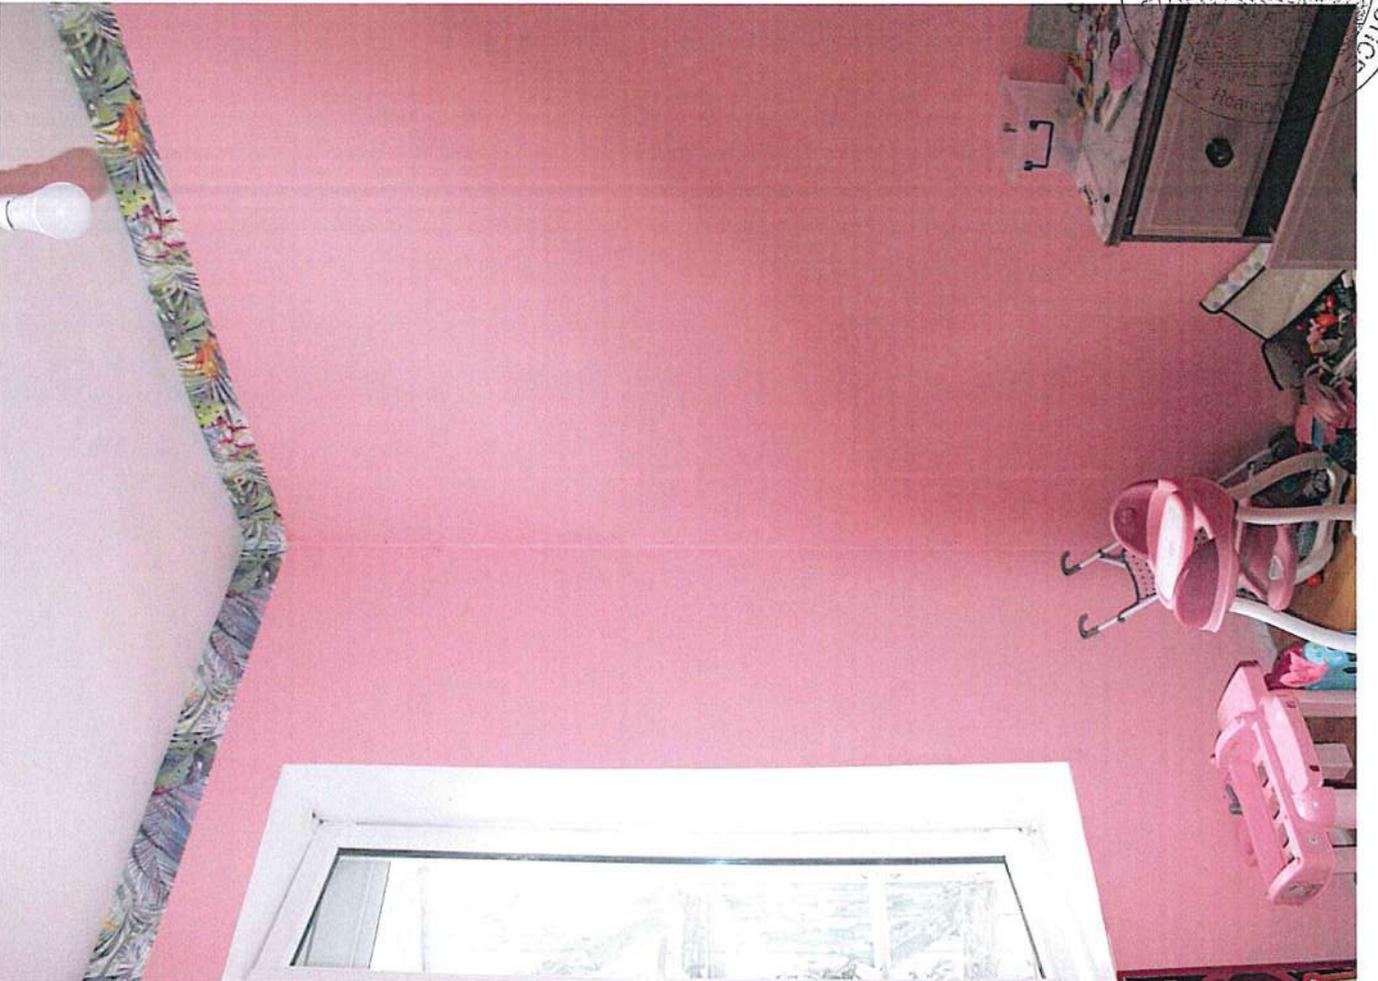
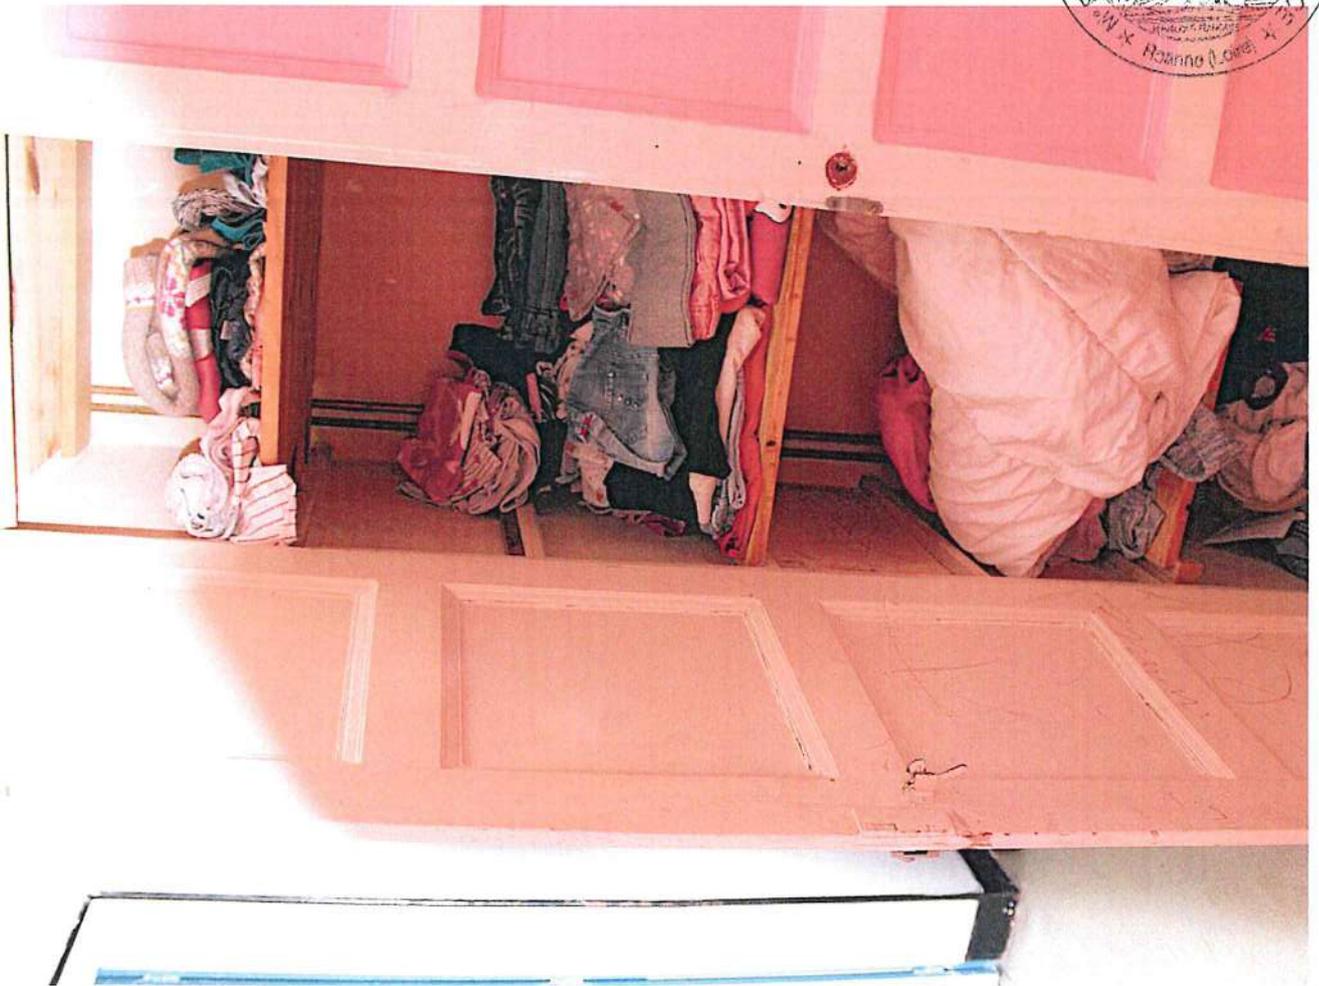
J'y accède via une porte en bois peinte qui présente des traces de tampon, des traces de peinture.
