PROCES VERBAL DE DESCRIPTION DES LIEUX

L'AN DEUX MILLE VINGT TROIS et le TROIS OCTOBRE

Sur la commune de REGNY (42630), Rue de Verpière, Le Bourg Jalla, : dans un ensemble immobilier soumis au régime de la copropriété dénommé « Cité Jalla », composé de trois bâtiments et jardins, cadastré section AP n° 102, lieudit « rue de Verpière », pour une contenance de 13a et 47ca.

Je constate que l'immeuble dont Monsieur GRIFFON est propriétaire est **une maison jumelée de ville**.

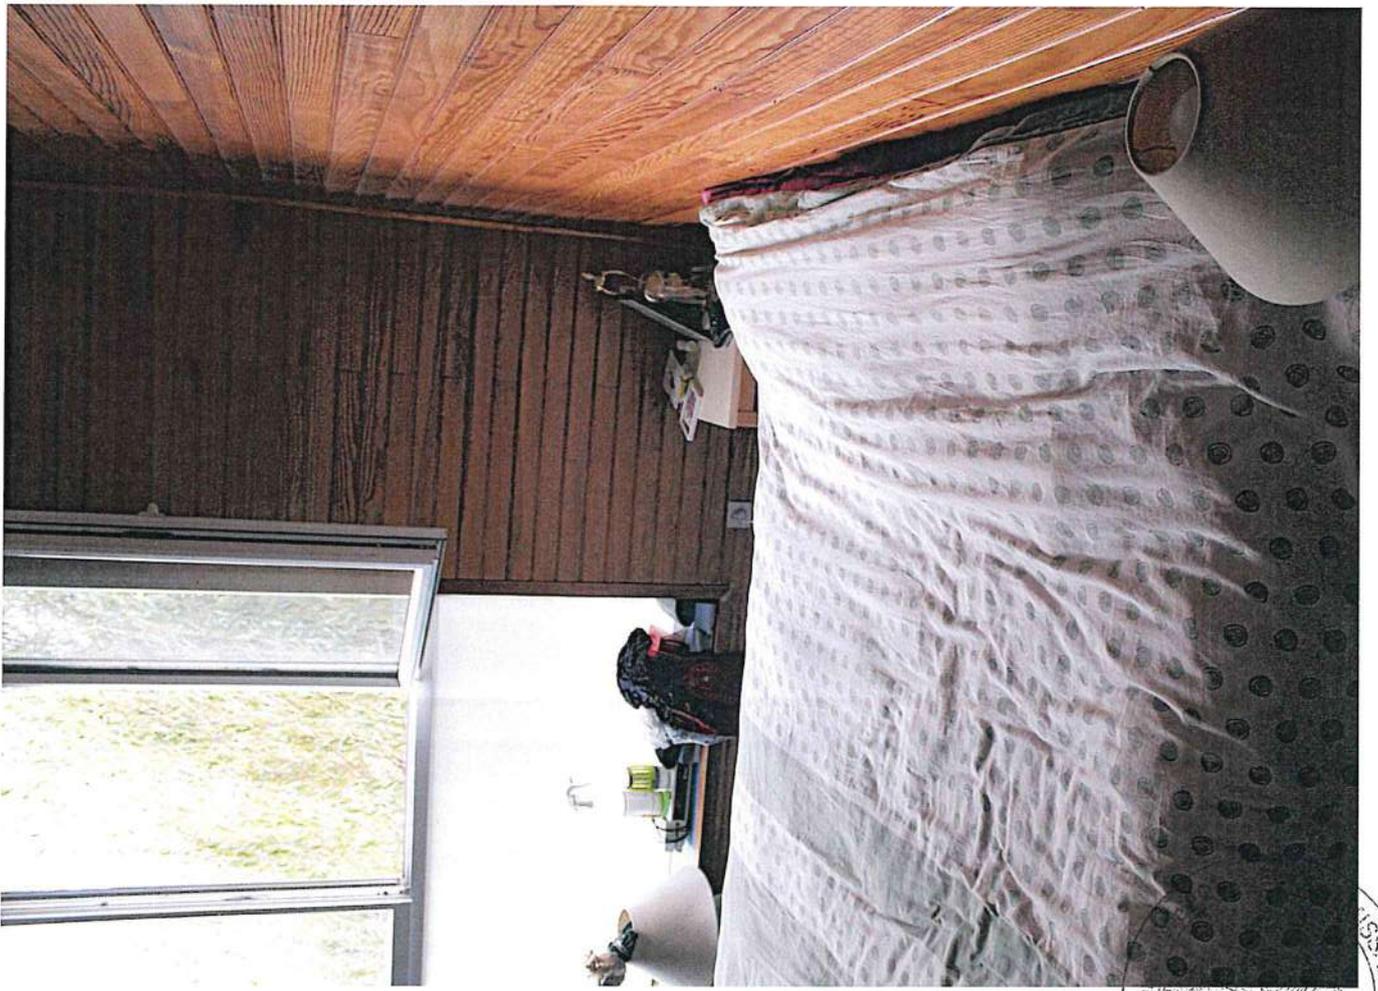
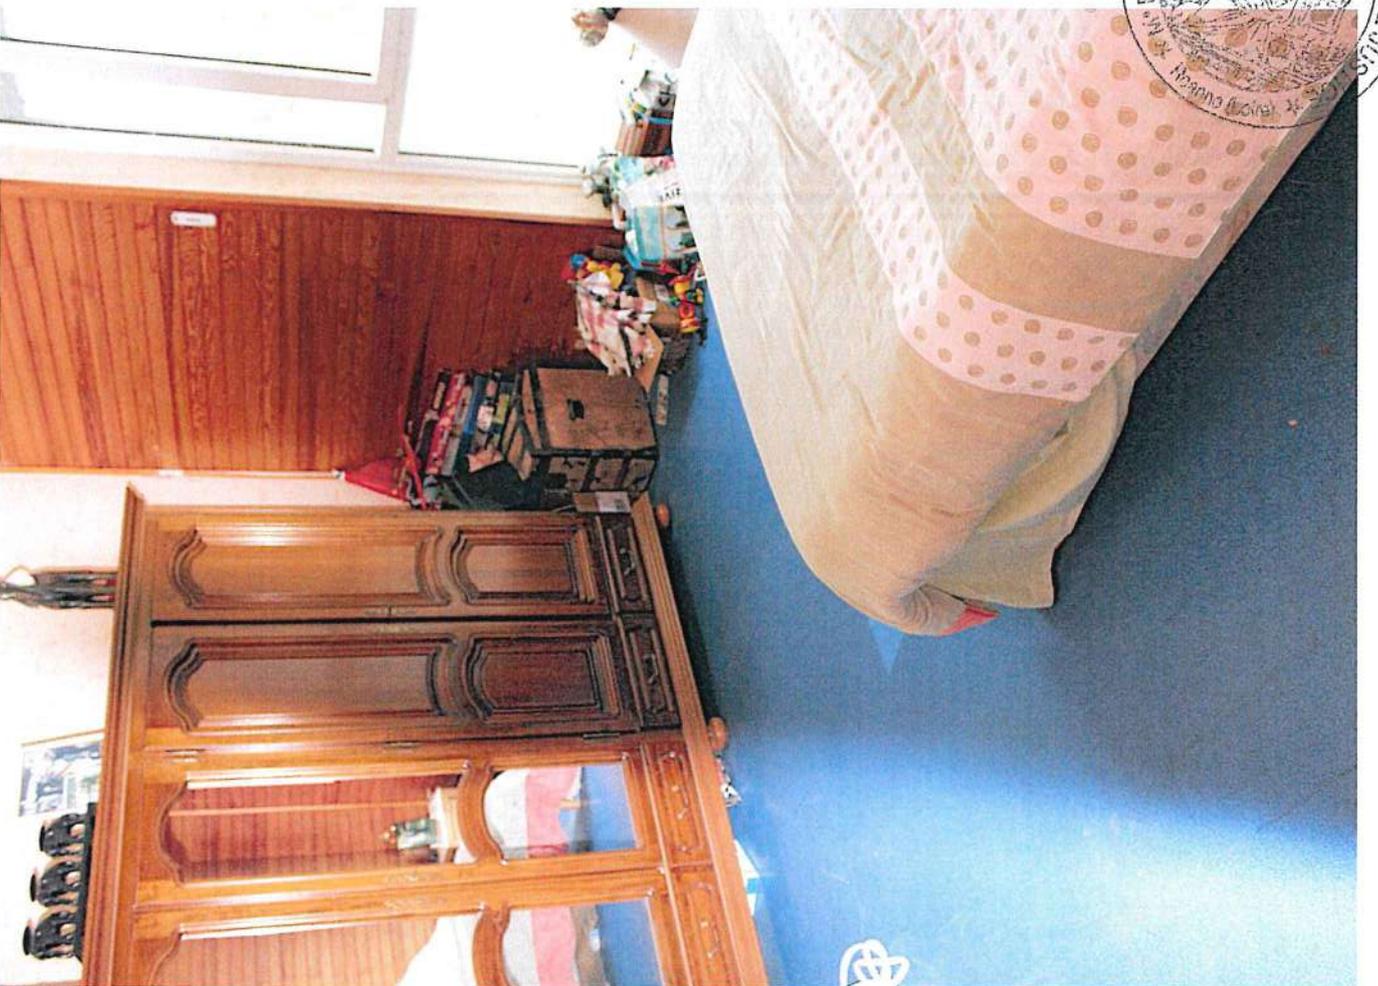
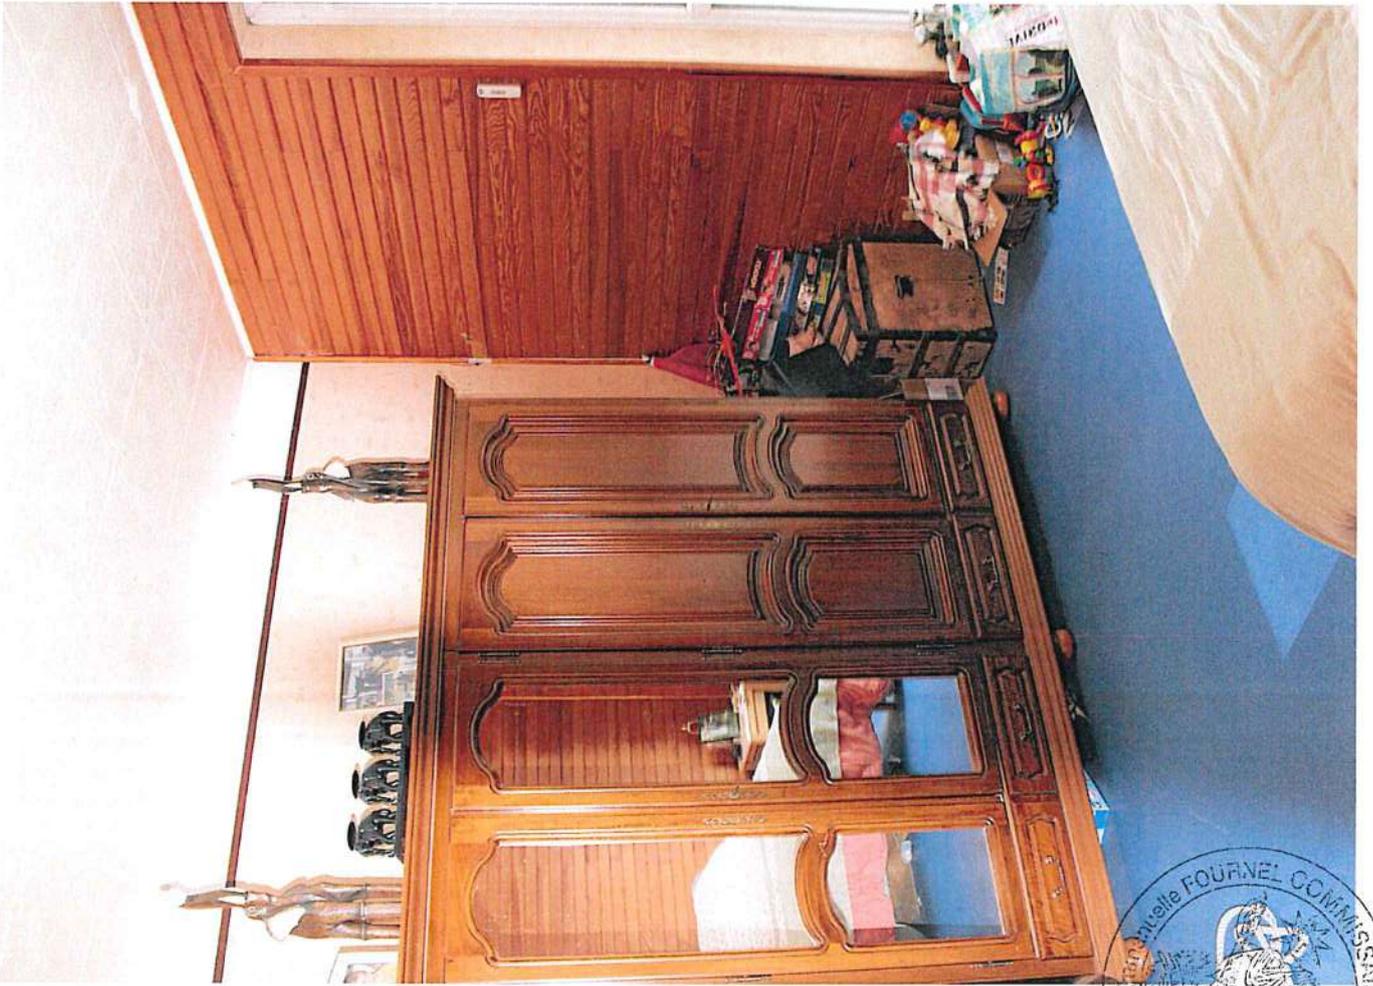
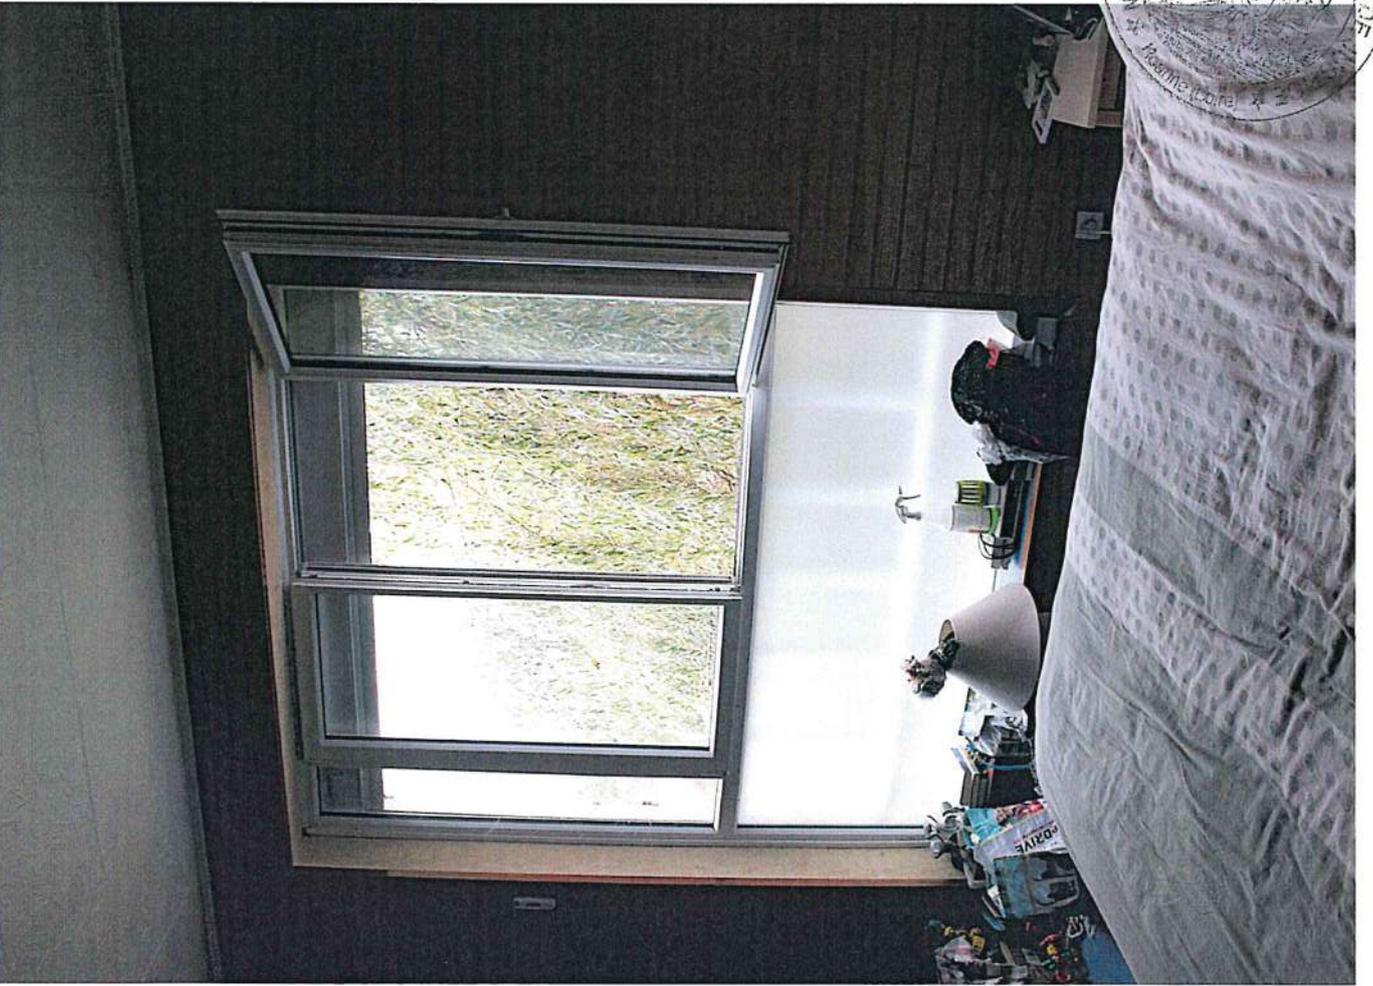
CHAMBRE 3

Cette chambre est équipée d'un sol plastique en état d'usage. Il est coupé à certains endroits.

Le plafond est équipé de dalles en plastique qui présentent des taches.

Je note des traces de moisissure au plafond et autour de ce système vitré qui se ferme via des volets roulants en PVC électriques.

Porte en bois ancienne, la peinture est écaillée et fissurée.

La poignée métallique est à refixer.

Quatre prises électriques dont une est scotchée au mur.

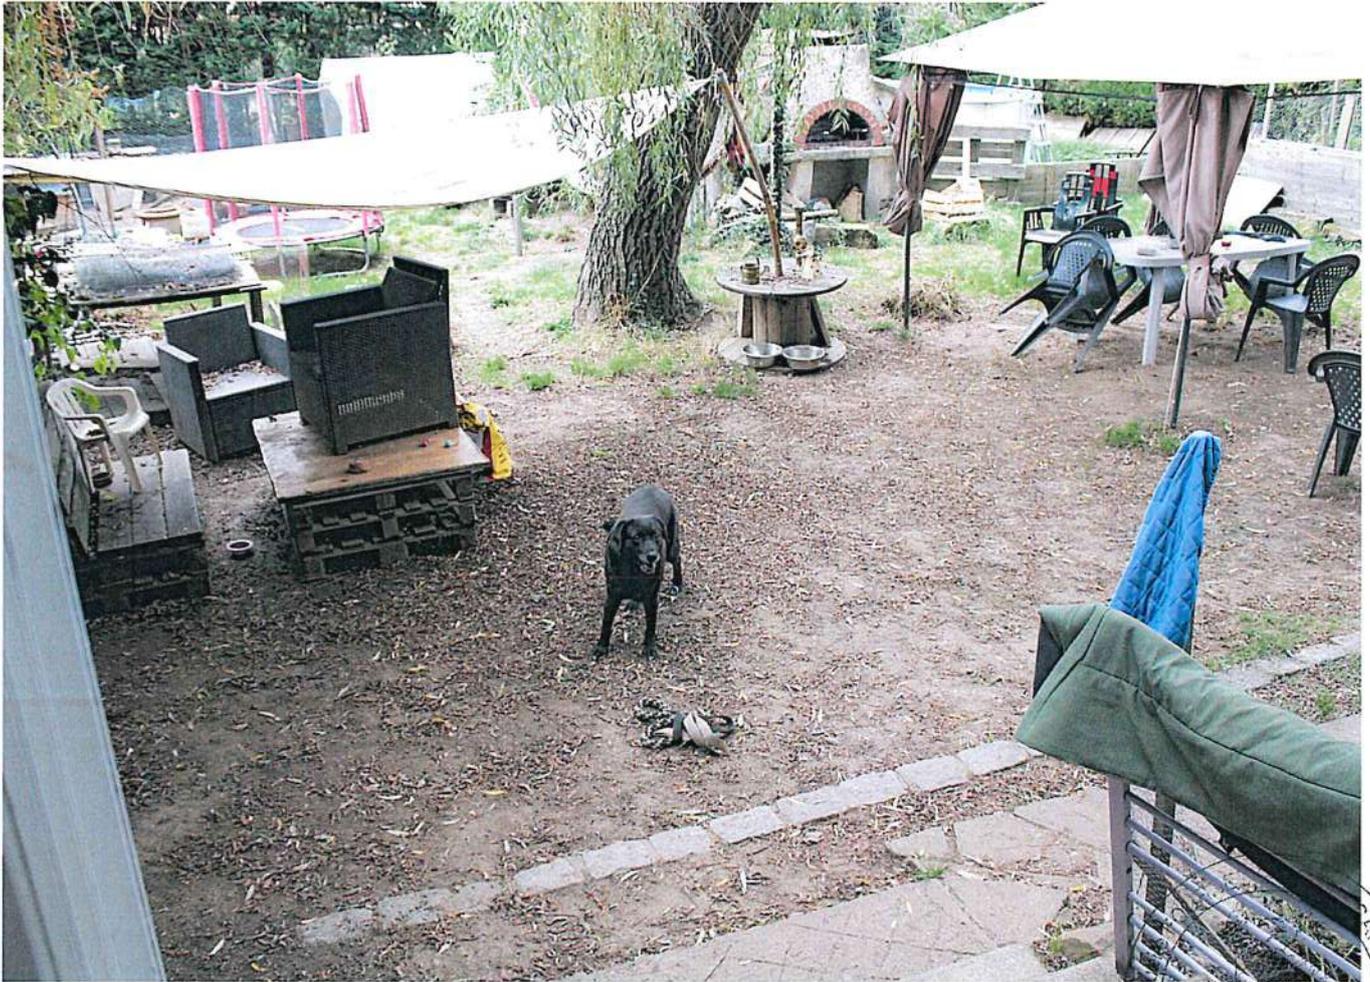
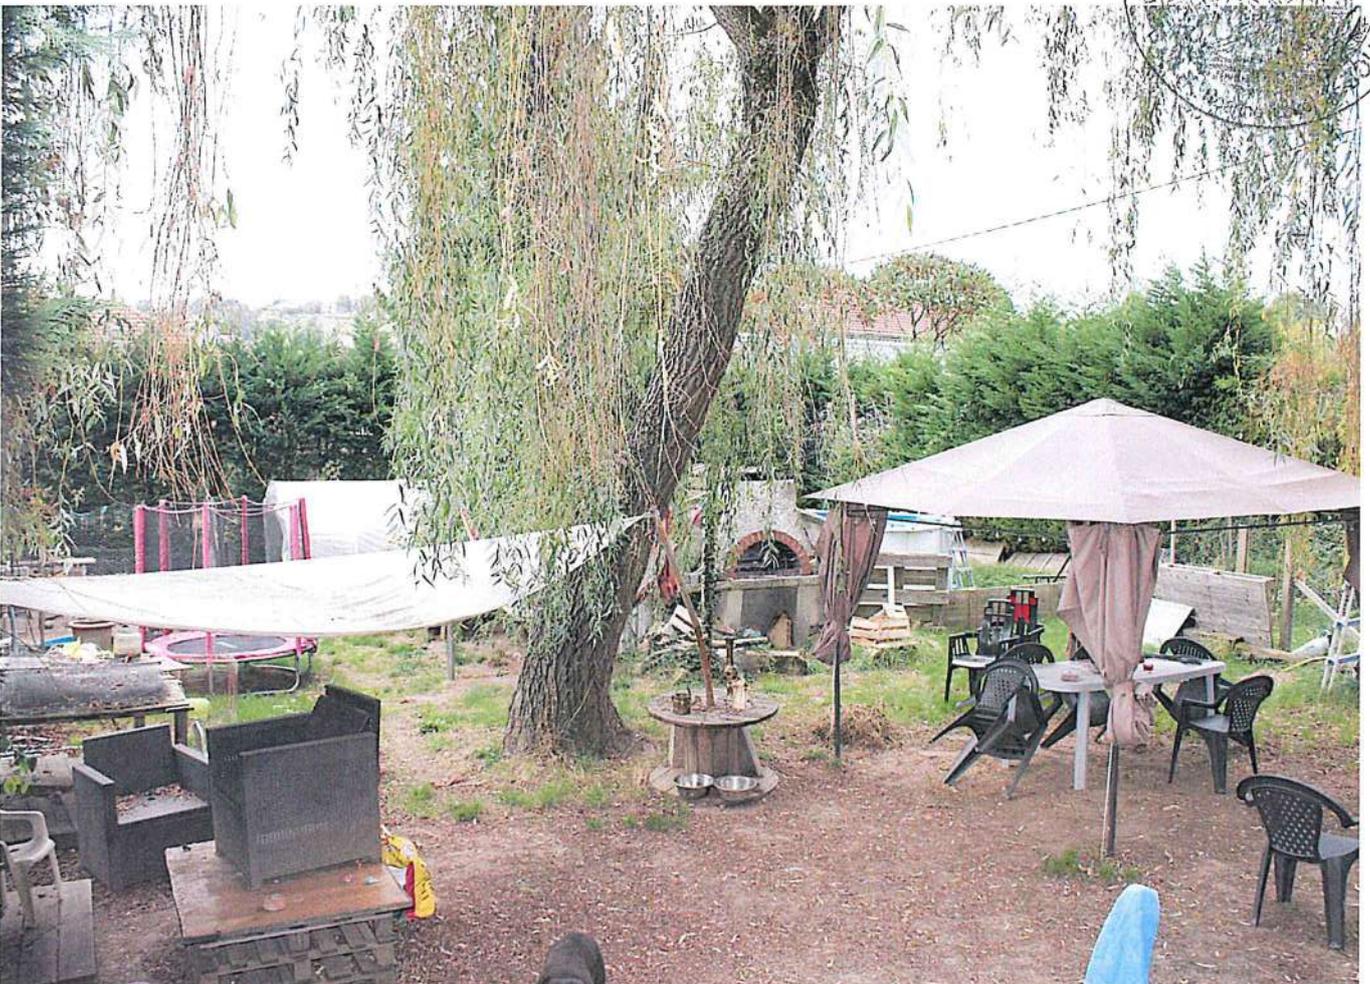
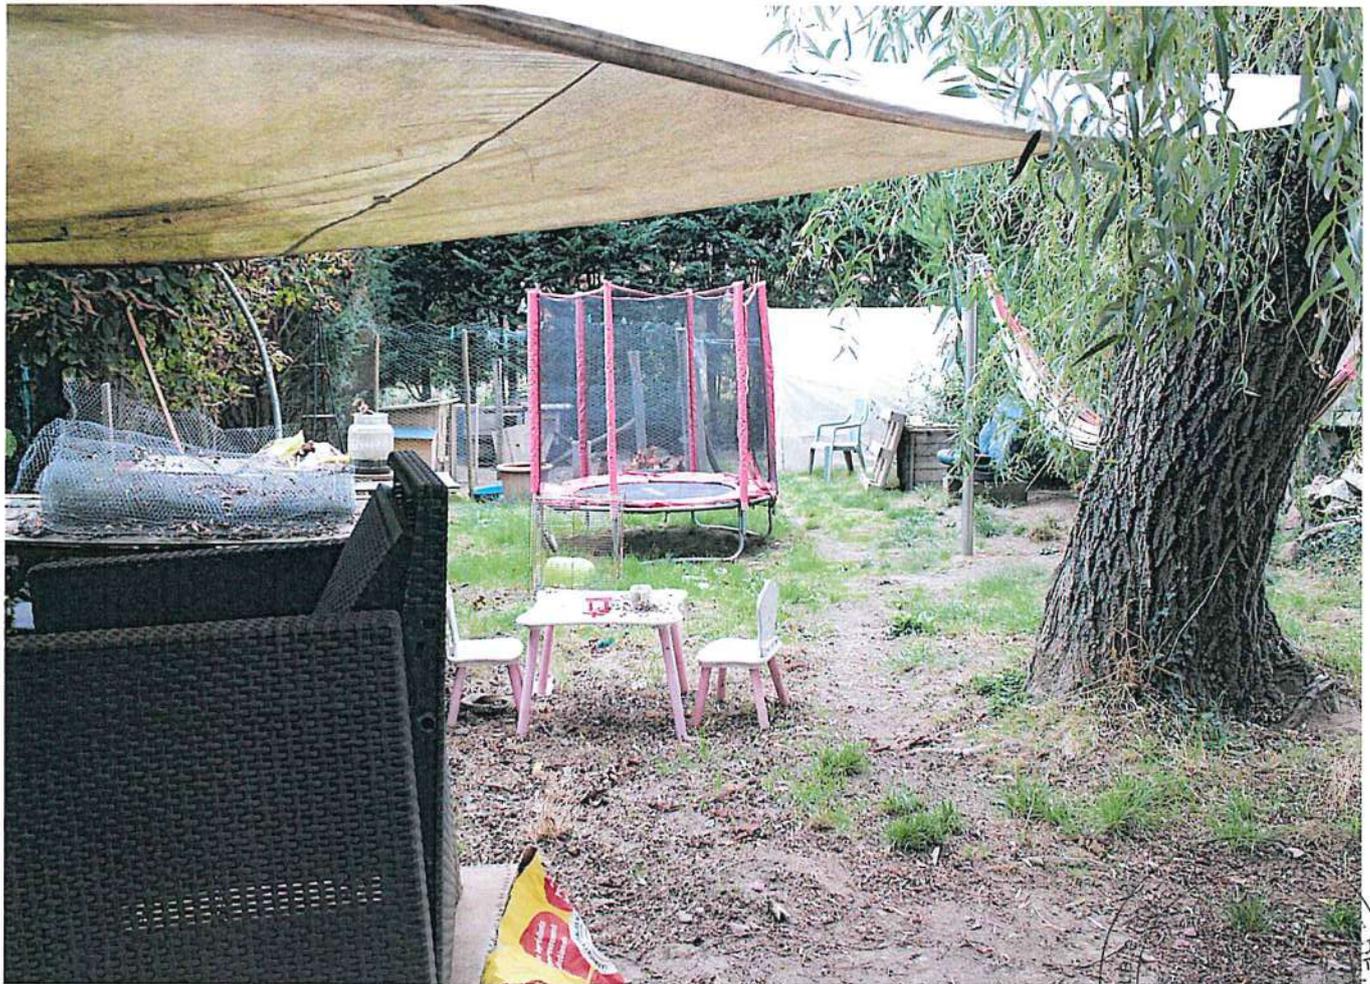
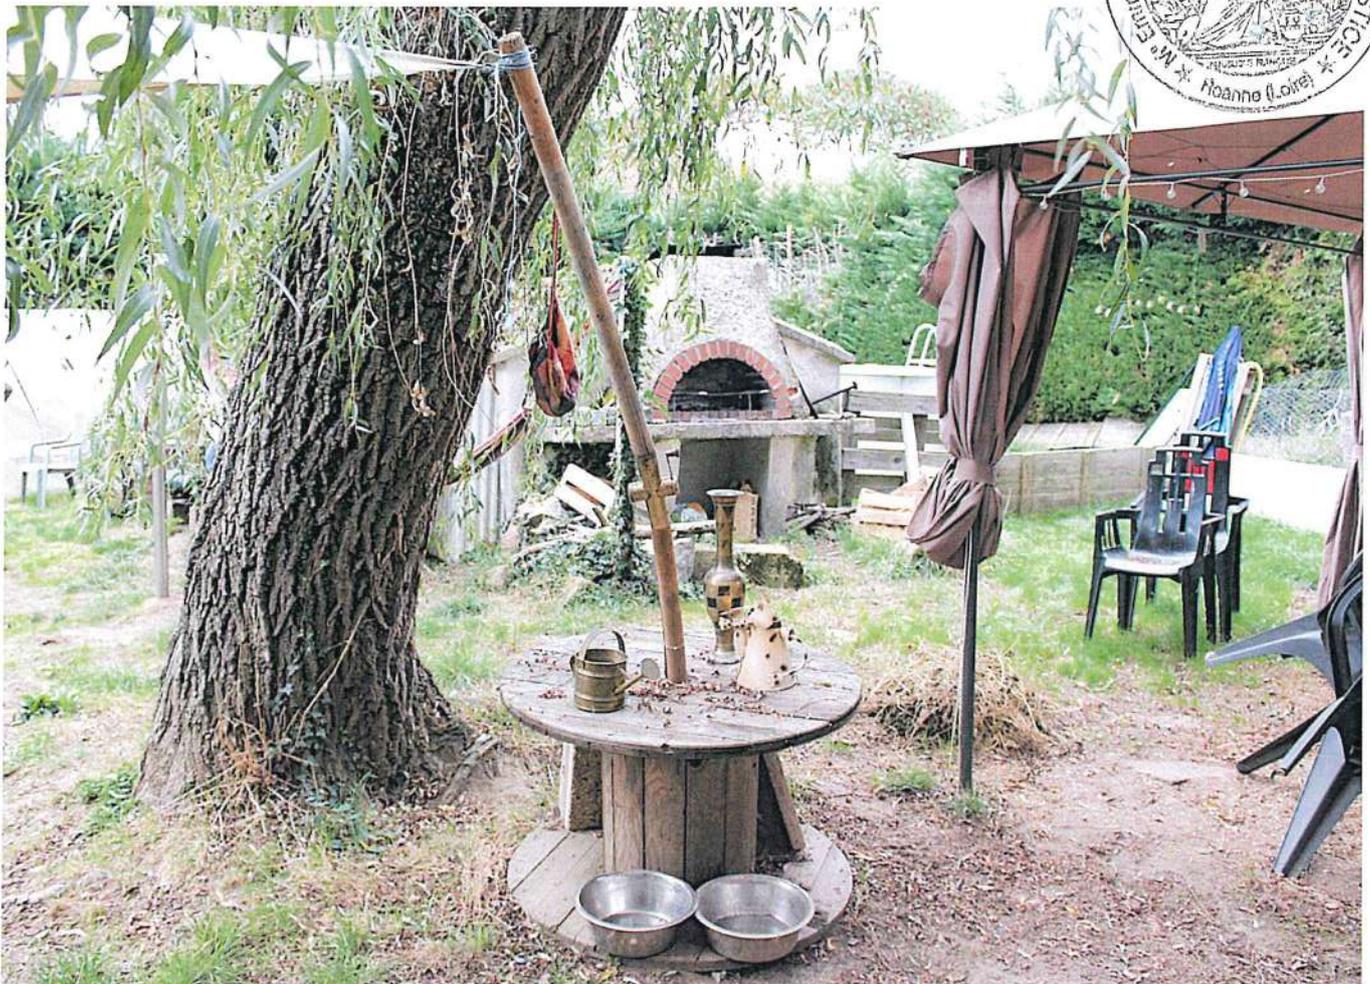
Je descends six marches en ciment ébréchées et fissurées.
