#### Résumé de l'expertise n° 20250416 - 18 RUE CLAUDE DRIVON

#### Désignation du ou des bâtiments

Section cadastrale AC, Parcelle(s) nº 6

Etage 2; Porte Gauche, Lot numéro Non communiqué

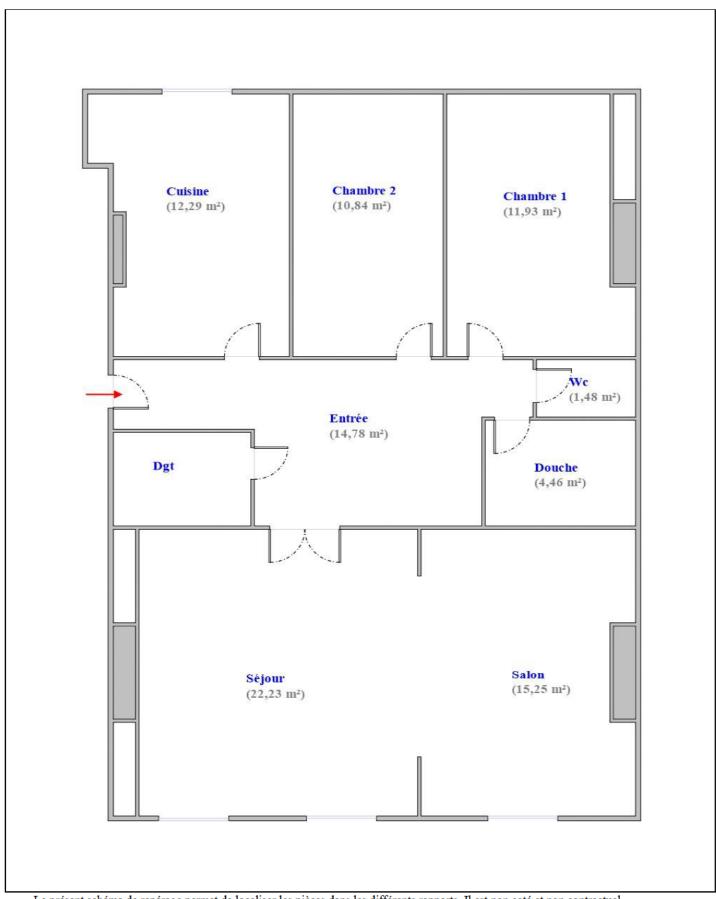
Le présent schéma de repérage permet de localiser les pièces dans les différents rapports. Il est non coté et non contractuel.

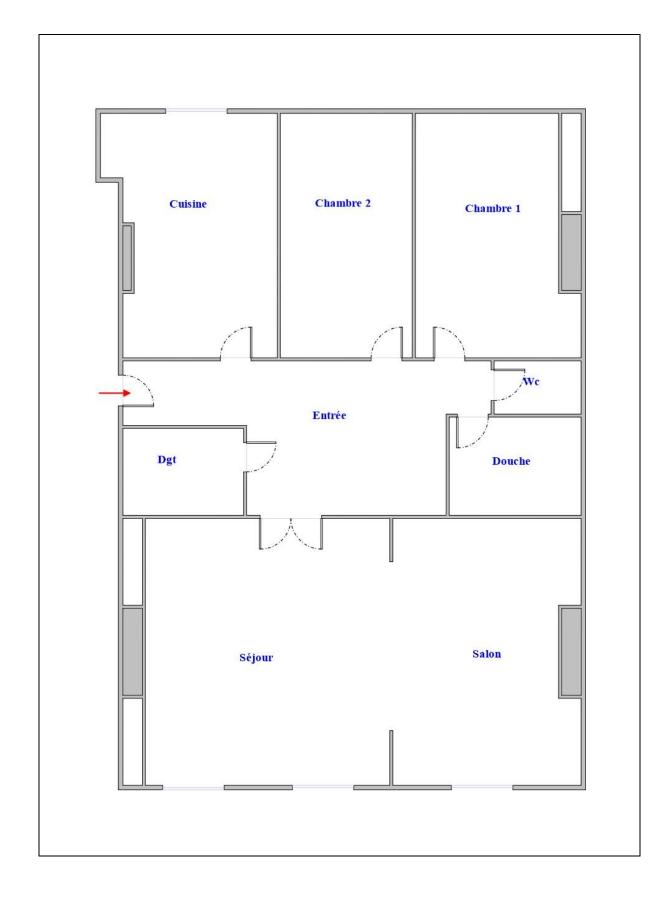
Localisation des mesures sur croquis de repérage

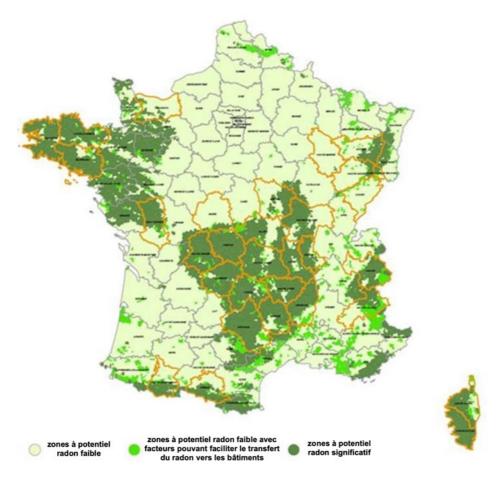
Exemple de la carte des zones à potentiel radon des sols pour la France métropolitaine

Le potentiel radon des sols de RIVE-DE-GIER (42800) est significatif (zone 3)
