## DIAGNOSTIC DE L'ETAT DE L'INSTALLATION INTERIEURE D'ELECTRICITE

<ul style="list-style-type: none"> <li>Localisation du ou des immeubles bâti(s) Département : <b>JURA</b> Commune : <b>LES ROUSSES (39220)</b> Adresse : <b>161 route du Chazar</b> Lieu-dit / immeuble : <b>Le Chazar Bâtiment 2</b> Réf. Cadastre : <b>D - 914</b></li> </ul>	<p>Type d'immeuble : <b>Appartement n°20</b></p> <p>Date de construction : <b>1986</b> Année de l'installation : <b>&gt; à 15 ans</b></p> <p>Distributeur d'électricité : <b>Nc</b></p>
<ul style="list-style-type: none"> <li>Désignation et situation du lot de (co)propriété : Bâtiment : <b>B</b> Etage : <b>2ème</b> N° de Lot : <b>116</b></li> </ul>	<p>Rapport n° : <b>GERBET 1172 03.03.20 ELEC</b></p> <p>La liste des parties du bien n'ayant pu être visitées et leurs justifications se trouvent au paragraphe 9</p>

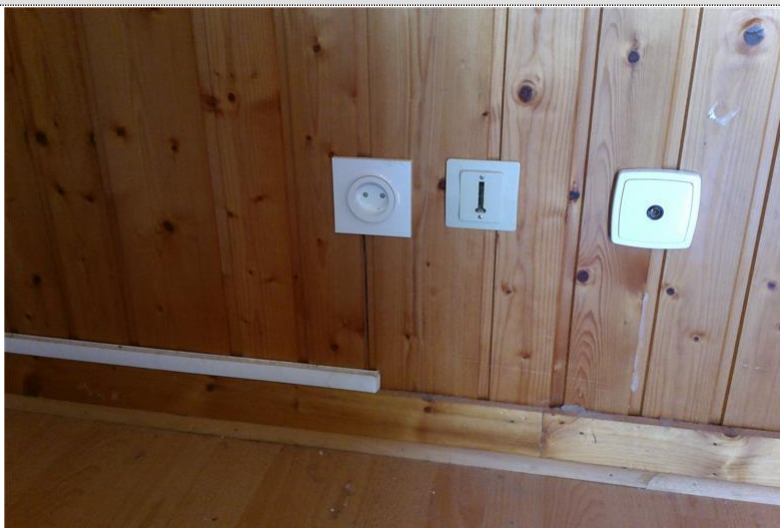
**Point de contrôle N° B.3.3.6 a1)**

N° article (1)	Libellé des anomalies	Localisation(*)	N° article (2)	Libellé des mesures compensatoires correctement mises en œuvre (3)	Observation
B.3.3.6 a1)	Au moins un socle de prise de courant ne comporte pas de broche de terre.	Séjour	B.3.3.6.1	Alors que des socles de prise de courant ou des CIRCUITS de l'installation ne sont pas reliés à la terre (B.3.3.6 a1), a2 et a3), la MESURE COMPENSATOIRE suivante est correctement mise en œuvre : <ul style="list-style-type: none"> <li>• protection du (des) CIRCUIT (s) concerné (s) ou de l'ensemble de l'installation électrique par au moins un dispositif différentiel à haute sensibilité <math>\leq 30</math></li> </ul>	(Anomalie compensée par le point de contrôle B.3.3.6.1)

Description : Au moins un socle de prise de courant ne comporte pas de broche de terre.

Observation(s) : (Anomalie compensée par le point de contrôle B.3.3.6.1)

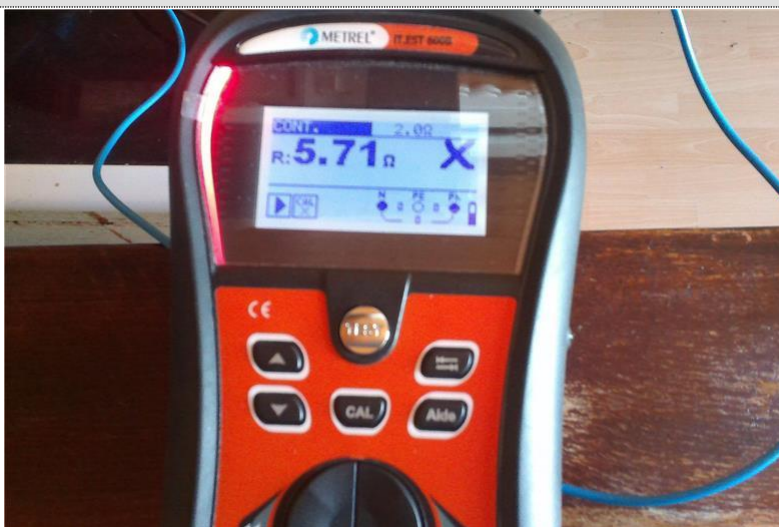
Point de contrôle N° B.5.3 a)

N° article (1)	Libellé des anomalies	Localisation(*)
B.5.3 a)	Locaux contenant une baignoire ou une douche : la continuité électrique de la LIAISON EQUIPOTENTIELLE supplémentaire, reliant les ELEMENTS CONDUCTEURS et les MASSES des MATERIELS ELECTRIQUES, n'est pas satisfaisante (résistance > 2 ohms).	Sdb

Description : Locaux contenant une baignoire ou une douche : la continuité électrique de la LIAISON EQUIPOTENTIELLE supplémentaire, reliant les ELEMENTS CONDUCTEURS et les MASSES des MATERIELS ELECTRIQUES, n'est pas satisfaisante (résistance > 2 ohms).

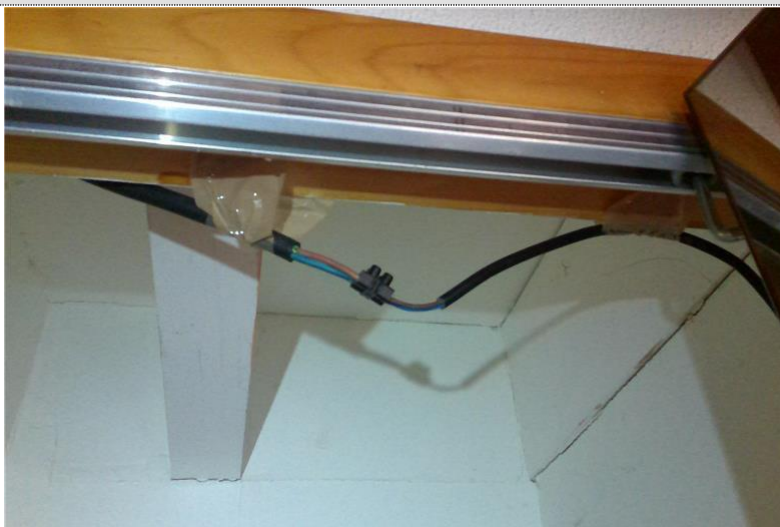
Point de contrôle N° B.7.3 d)

Description : L'installation électrique comporte au moins une CONNEXION avec une partie active nue sous tension accessible.
