Adresse : **97, Rue de la Boucle**
69620 LETRA

Type de bien : Maison Individuelle
Année de construction : Avant 1948
Surface de référence : **100.1 m²**

CONSTAT DES RISQUES D'EXPOSITION AU PLOMB

DOSSIER DE DIAGNOSTICS TECHNIQUES

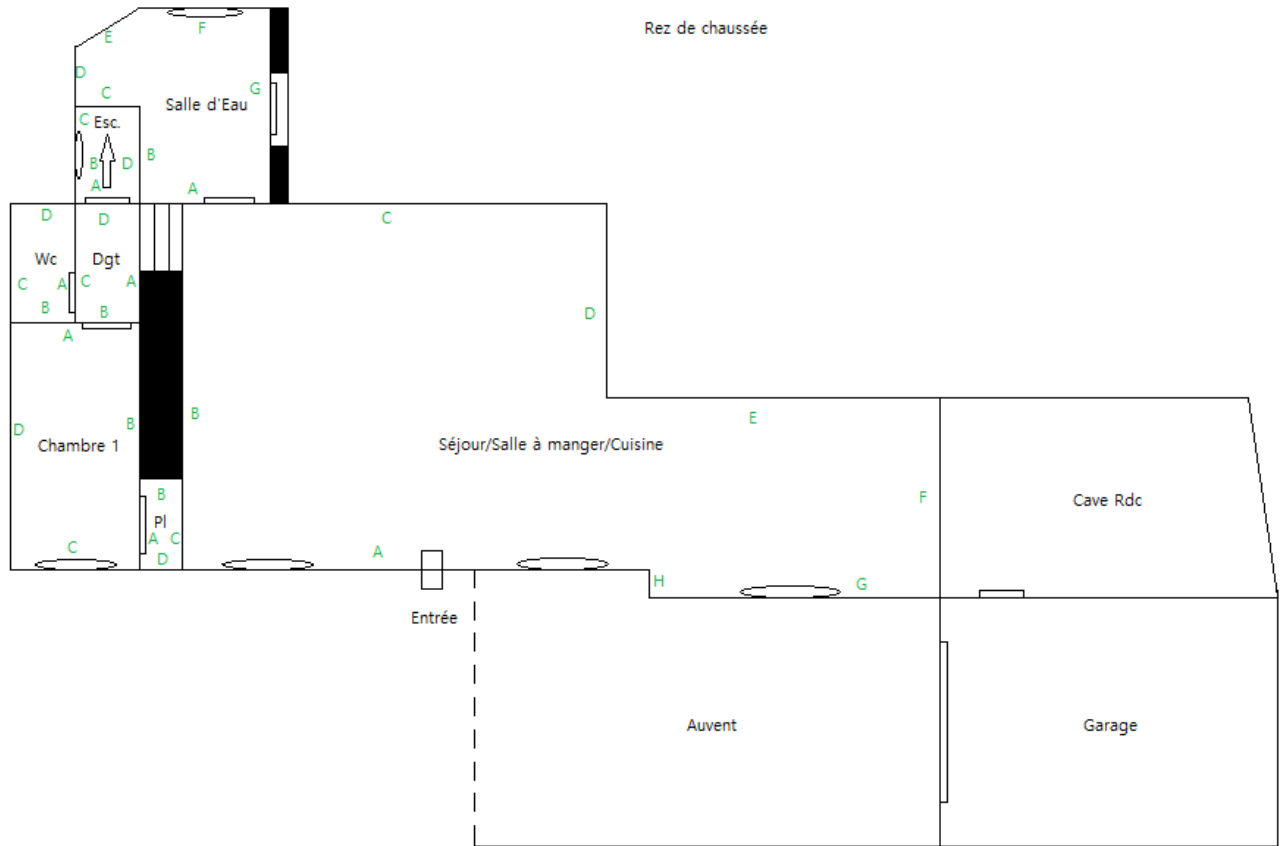
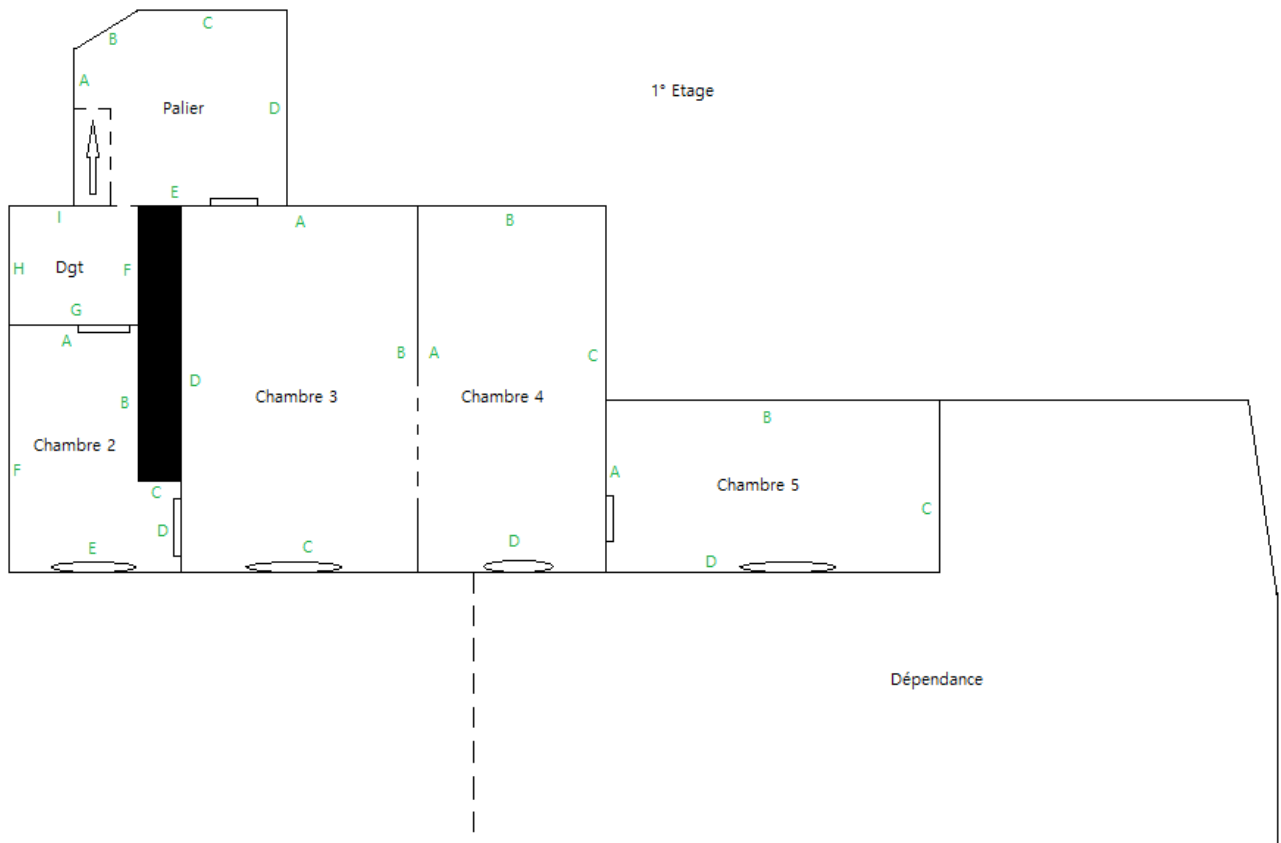
Localisation des mesures sur croquis de repérage

Selon la codification relevant de l'arrêté relatif à l'établissement du CREP, le présent CREP, révèle la présence d'unités de diagnostics de diverses classes mais notamment de classe 3. Cela signifie, que le bien possède des supports contenant du plomb en concentration supérieure au seuil légal dont l'état est dégradé.

- d'effectuer les travaux appropriés pour supprimer l'exposition au plomb sur la partie de supports dégradés afin de supprimer l'accessibilité au plomb
- d'informer les occupants de l'immeuble concerné et à toute personne physique ou morale appelée à effectuer des travaux dans cet immeuble, des conclusions de ce présent constat. Cette communication consiste à transmettre une copie complète du constat, annexes comprises.
