## DOSSIER DE DIAGNOSTICS TECHNIQUES

3235, route de la Corniche  
83700 ST RAPHAEL

**Le lot n° 90, soit un appartement de type deux pièces, portant le numéro 88 au plan.**

Etat relatif à la présence de termites, Métrage (Loi Carrez), Diag. Installations Electricité, Diagnostic de Performance Energétique, Etat des Risques et Pollutions.

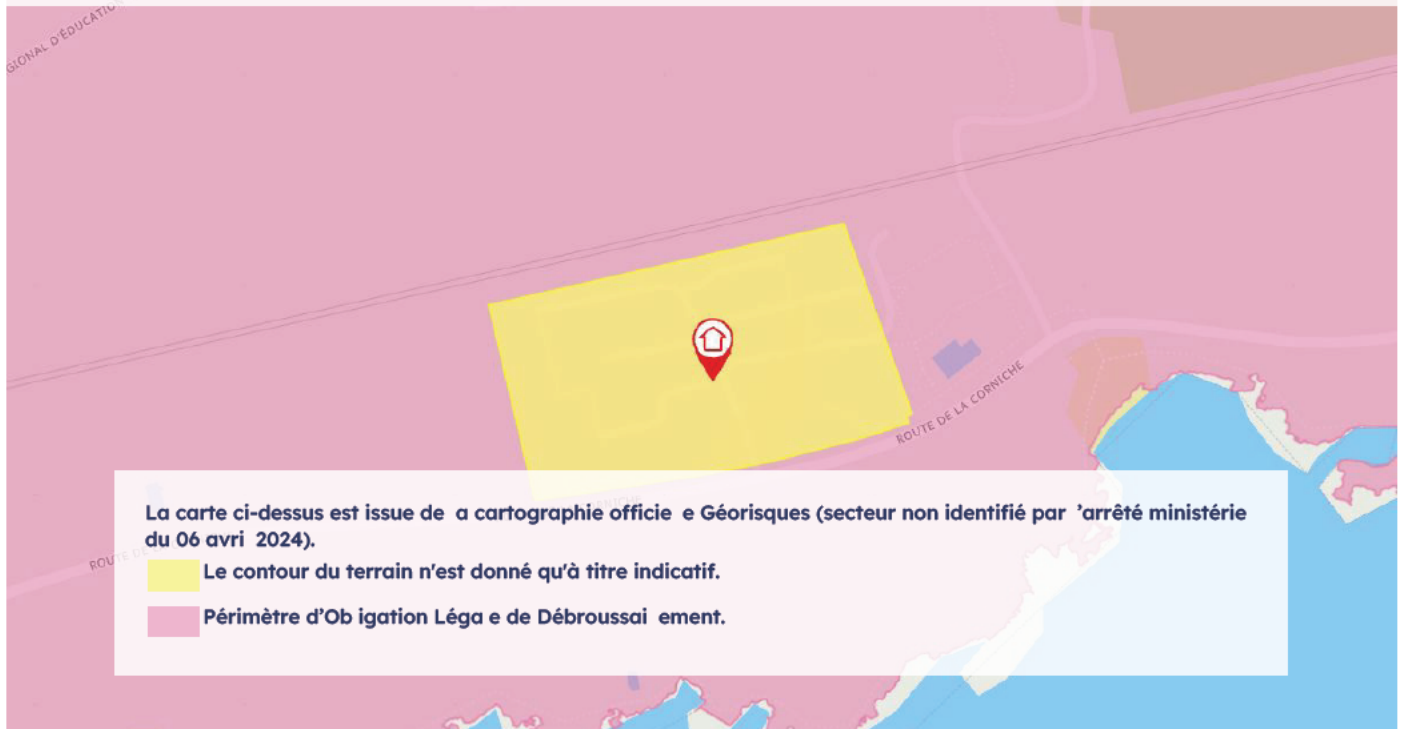
\* Le bien se situe dans le périmètre d'application d'une obligation légale de débroussaillage.

La carte ci-dessus est issue de la cartographie officielle de Géoportail (secteur non identifié par l'arrêté ministériel du 06 avril 2024).

Le contour du terrain n'est donné qu'à titre indicatif.

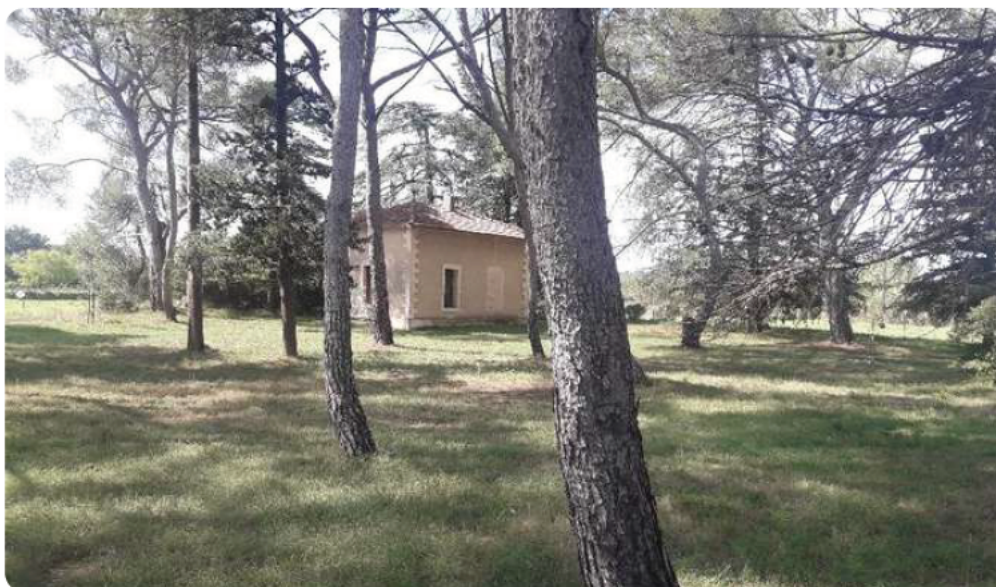
*Terrain respectant les obligations de débroussaillage, source : ONF.*

Le débroussaillage consiste sur une profondeur d'au moins 50 mètres autour de son habitation, à **réduire la quantité de végétaux** et à **créer des discontinuités** dans la végétation restante.

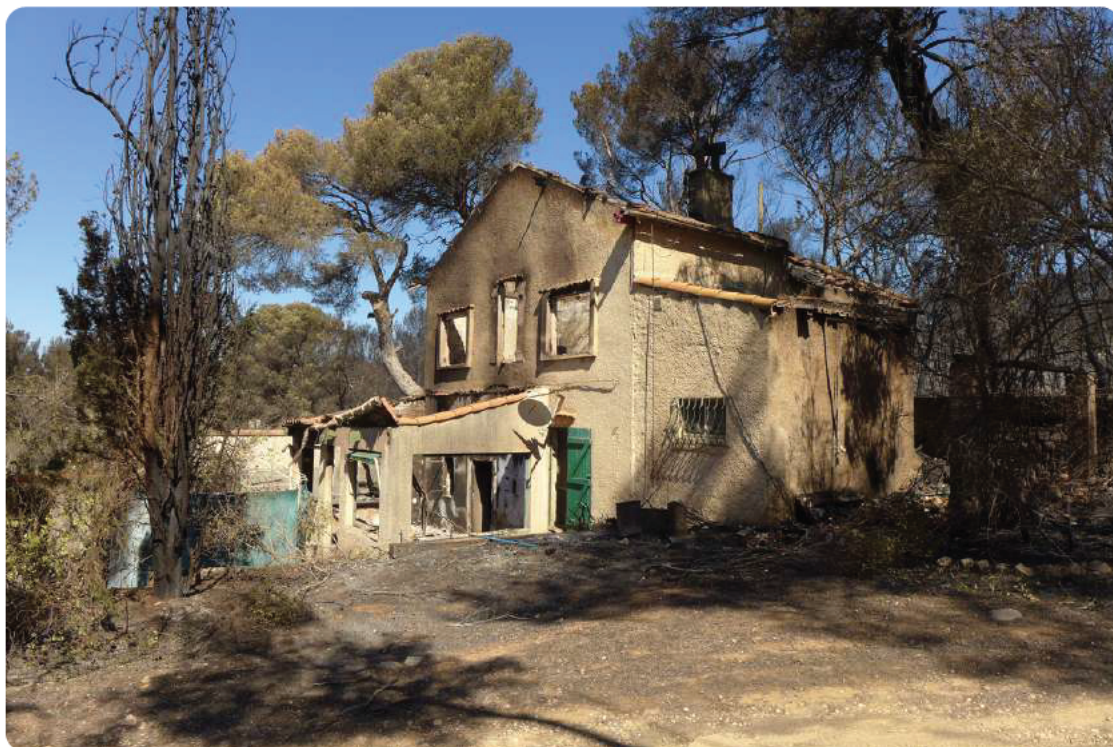
Maison non débroussaillée, partiellement détruite par le passage d'un feu, Rognac (13), source : ONF.
